Schadengutachten

Sonderkennzeichen BT 9905

Schadenart	Unfallschaden
Anspruchsteller	Gemeinde Bindlach, Rathausplatz 1, 95463 Bindlach
Auftraggeber	Gemeinde Bindlach, Rathausplatz 1, 95463 Bindlach
Ihr Auftrag vom	26.09.2022, schriftlich
Besichtigung	26.09.2022 um 11:30 Firma ASF Transport GmbH, Marktreidwitzer Str. 19, 95700 Neusorg
Reparaturauftrag	liegt nicht vor
Plausibilität	plausibel

Sonderfahrzeug
DAIMLERCHRYSLER (D)
C / 316 CDI Sprinter 903.672

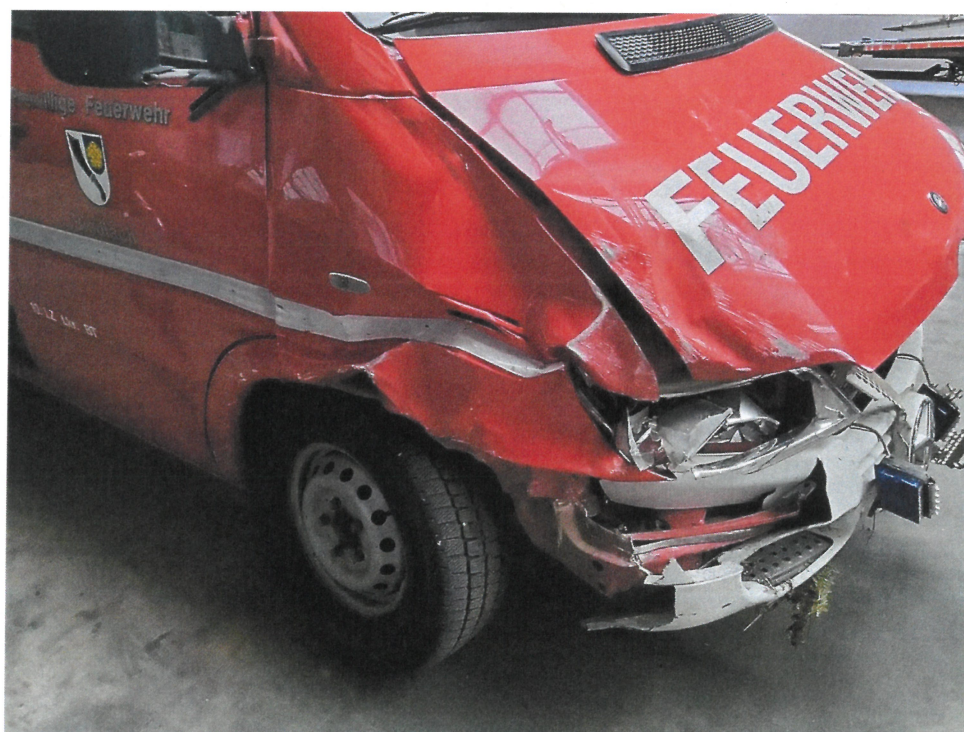
Bei dem Fahrzeug ist der Vorderbau verschoben. Der Kotflügel rechts, die Motorhaube, der Querträger vorne und das Radhaus rechts sind eingedrückt und aufgestaucht. Die Tür rechts ist eingedrückt. Die Kühleranlage ist durchgedrückt. Der Außenspiegel rechts ist abgebrochen. Die Türscheibe rechts ist abgeschrammt. Die Vorderachse rechts ist stark deformiert. Die Leuchteinheiten vorne sind zerbrochen. Die Luftführungen und die Verkleidungen im Schadenbereich sind abgebrochen.

Bild 6 : Schadenbereich vorne rechts

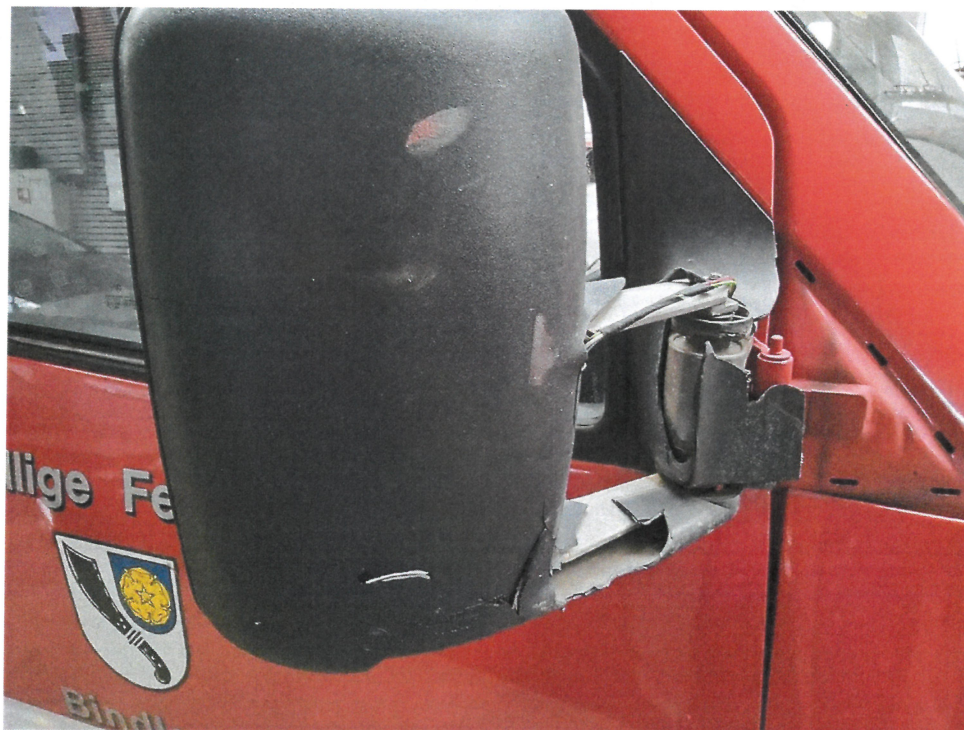
Bild 8 : Außenspiegel rechts

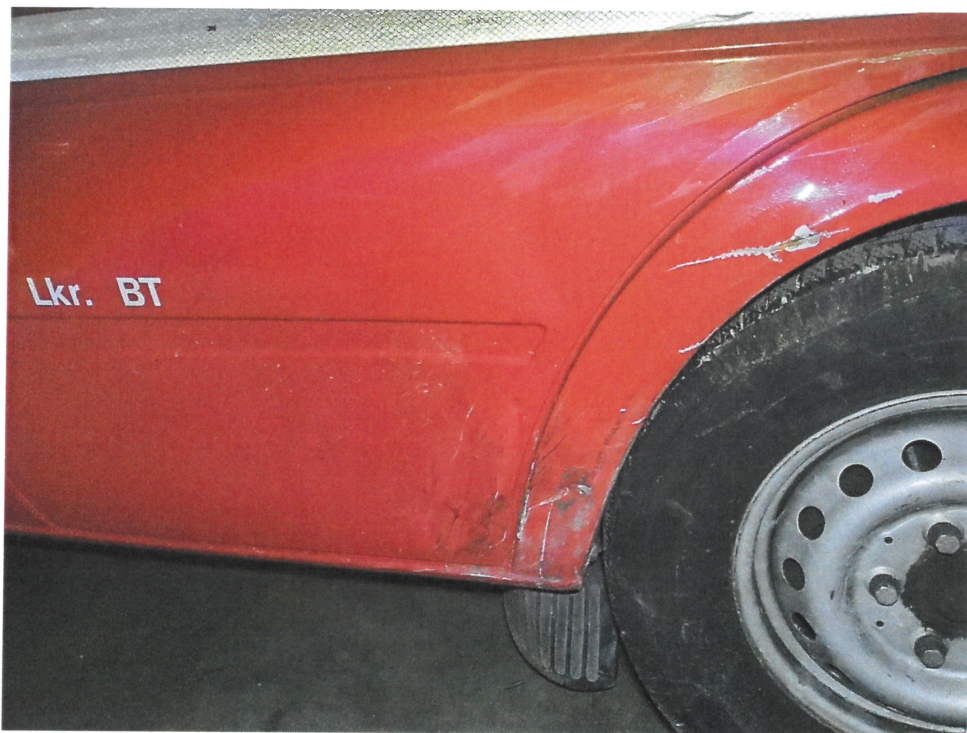
Bild 9 : Radlauf rechts

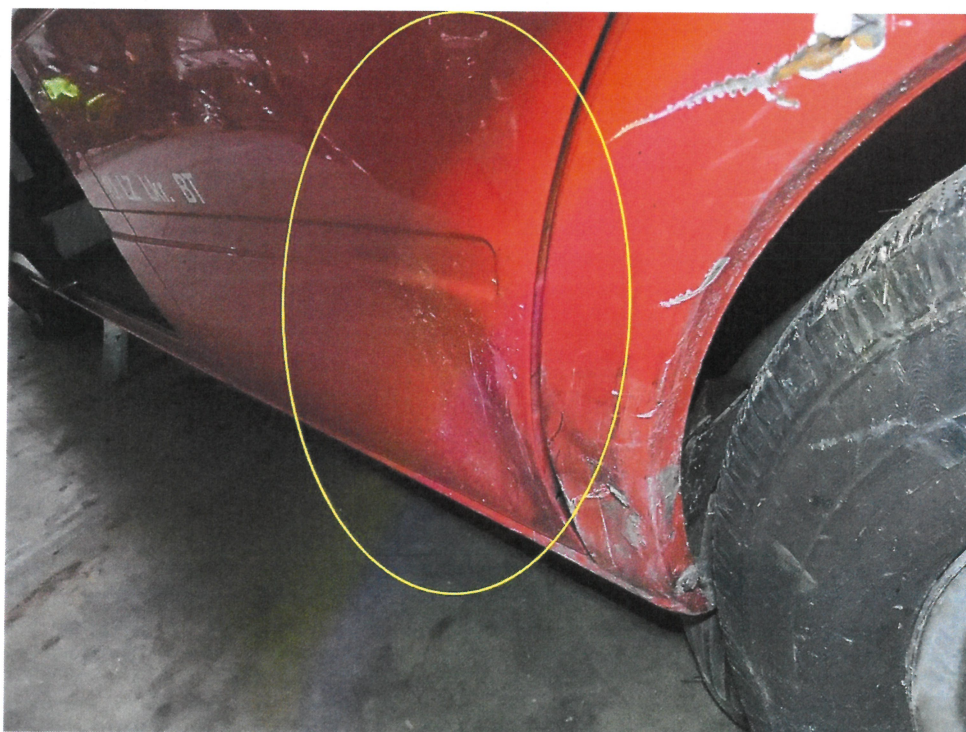
Bild 10 : Tür rechts

72-1521	01	1. TUER R ALS DREHTUER ERNEUERN, OHNE TEILE UMBAUEN UMFASST: TUER UND TUERVERKLEIDUNG AUS-/EINBAUEN, TUER EINSTELLEN	1	12	140.00
72-2121	ZAX	ALLE TEILE DER 1. TUER R ALS DREHTUER UMBAUEN (TUER AUSGEBAUT)	1	22	256.67
72-8155	01	ABDICHTUNG DER 1. TUER R ALS DREHTUER AUS-/EINBAUEN	1	5	58.33
88-3235	01)	AUSSENSPIEGEL R HEIZBAR UND ELEKTRISCH VERSTELLBAR ERNEUERN (AUSGEB) UMFASST: SPIEGEL AUS EINZELTEILEN ZUSAMMENBAUEN	2	5	58.33
54-1015	ZAX	SICHERHEITSMASSNAHMEN VOR ELEKTRISCHEN SCHWEISSARBEITEN DURCHFUEHREN (BEI REP)	1	3	35.00
20-3925	01)	KUEHLER AUS-/EINBAUEN MIT LADELUFTKUEHLER (VORBAUMITTELSTUECK UND STOSSFAENGER AUSGEBAUT)	1	5	58.33
20-4007	02	KUEHLER ERNEUERN (AUSGEBAUT) SYSTEM AUDATEX	1	6	70.00

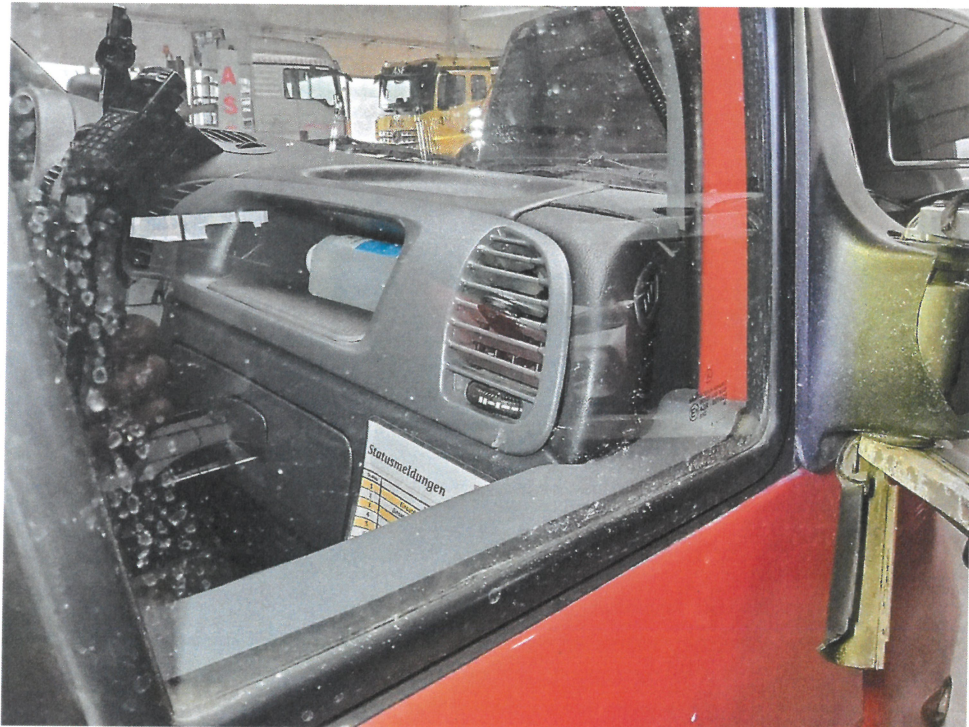
Bild 11 : Türscheibe rechts

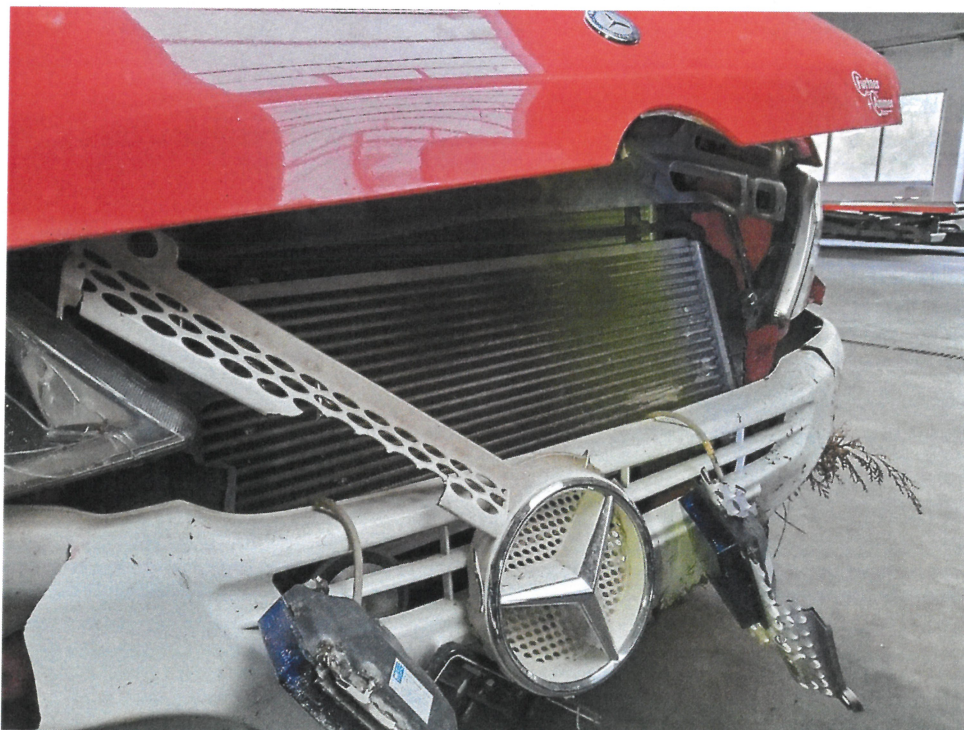
Bild 12 : Grill vorne

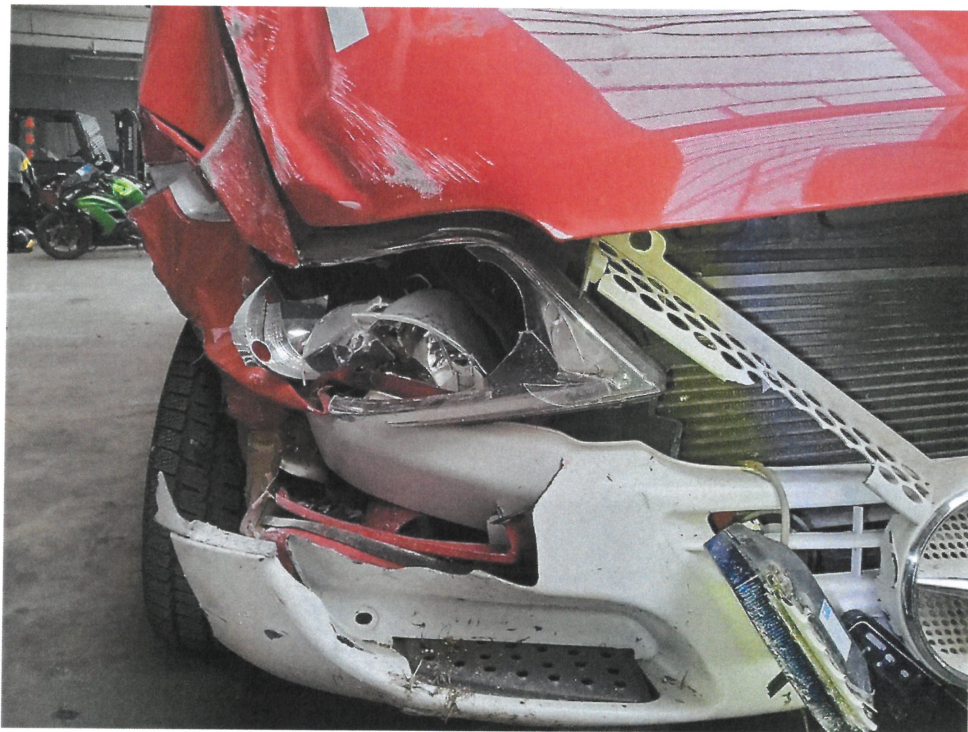
Bild 13 : Motorhaube eingedrückt

62-5765 01	VORBAUBEPLANKUNG RECHTS MIT VORBAU- MITTELSTUECK AUS-/EINBAUEN, ERNEuern	2	14	163.33
KN	TRAEGER FUER LEUCHTEINHEIT AN DER VORBAUBEPLANKUNG L ERNEuern (LEUCHTEINHEIT AUSGEBAUT)	2	10	116.67
88-2506 01	MOTORHAUBE ERNEuern UMFASST: MOTORHAUBE AUS-/EINBAUEN, SAEMTLICHE TEILE UMMONTIEREN	2	16	186.67
62-5897 01	RADLAUFBEPLANKUNG R MIT SYSTEM AUDATEX	2	70	816.67
			BLATT	1

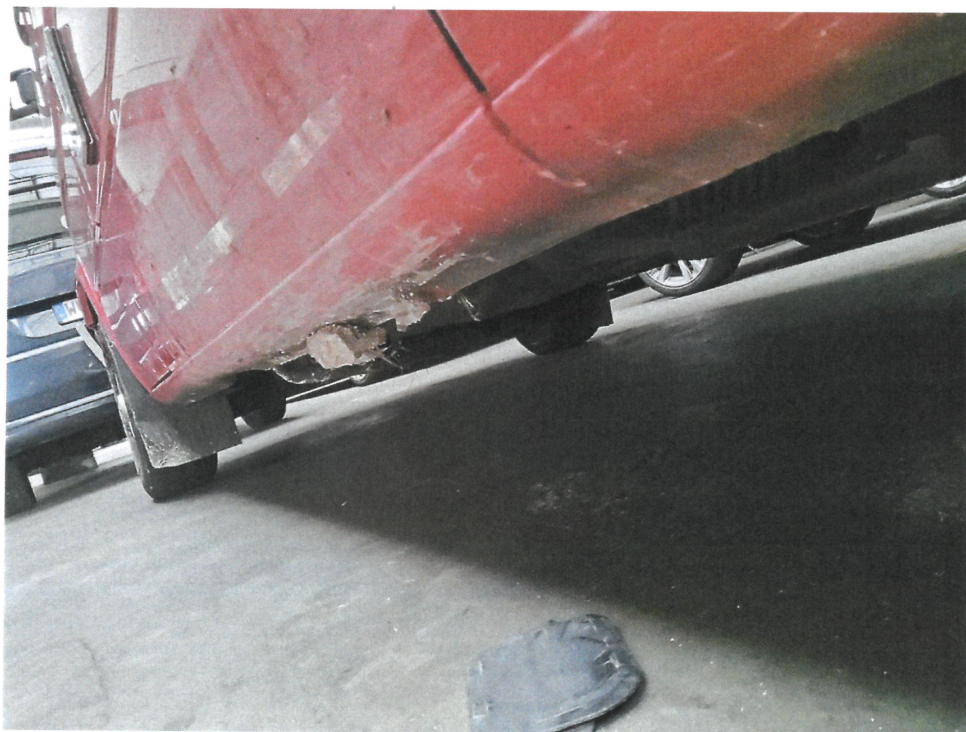
Bild 14 : Unterboden gedrückt

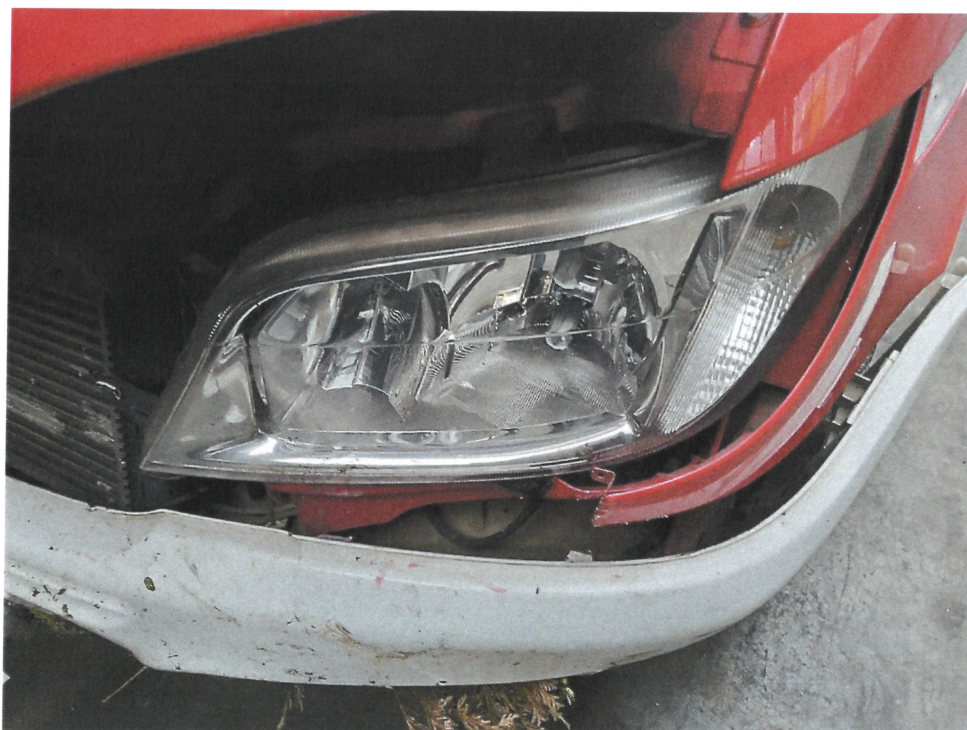
Bild 15 : Scheinwerfer links abgebrochen

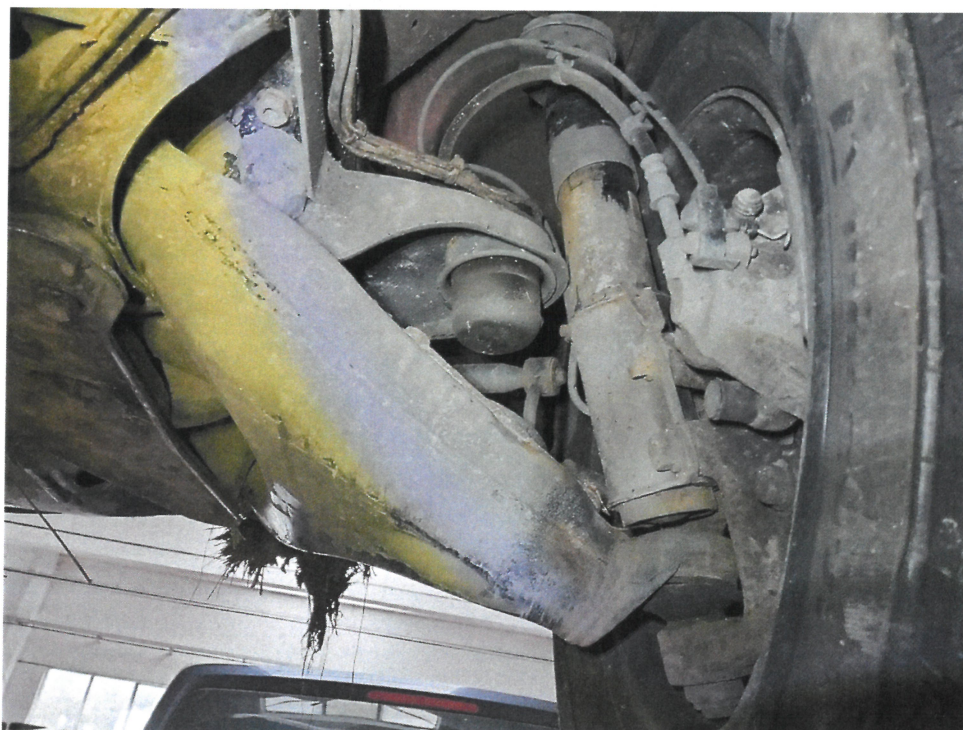
Bild 16 : Achse rechts deformiert

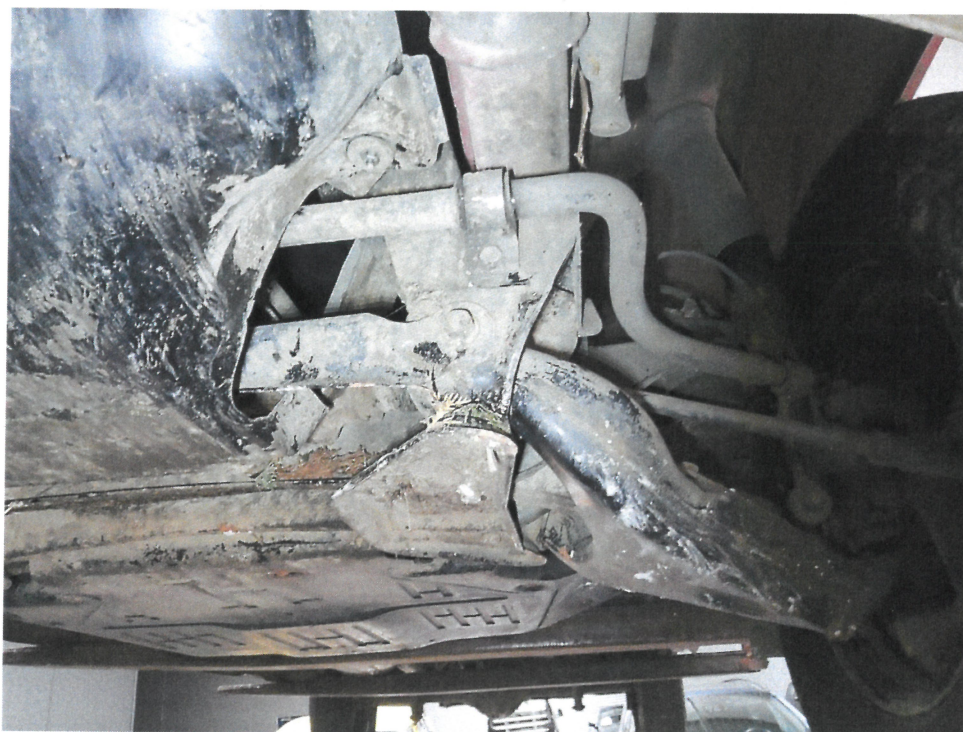
Bild 18 : Verkleidungen abgebrochen

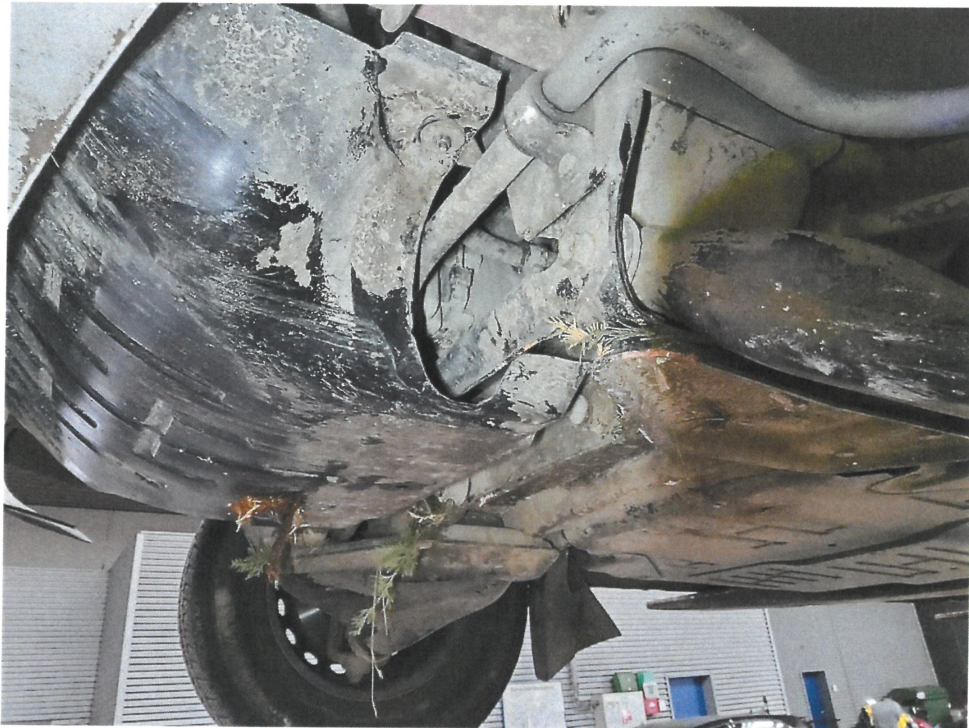
Bild 19 : Verkleidungen verdrückt

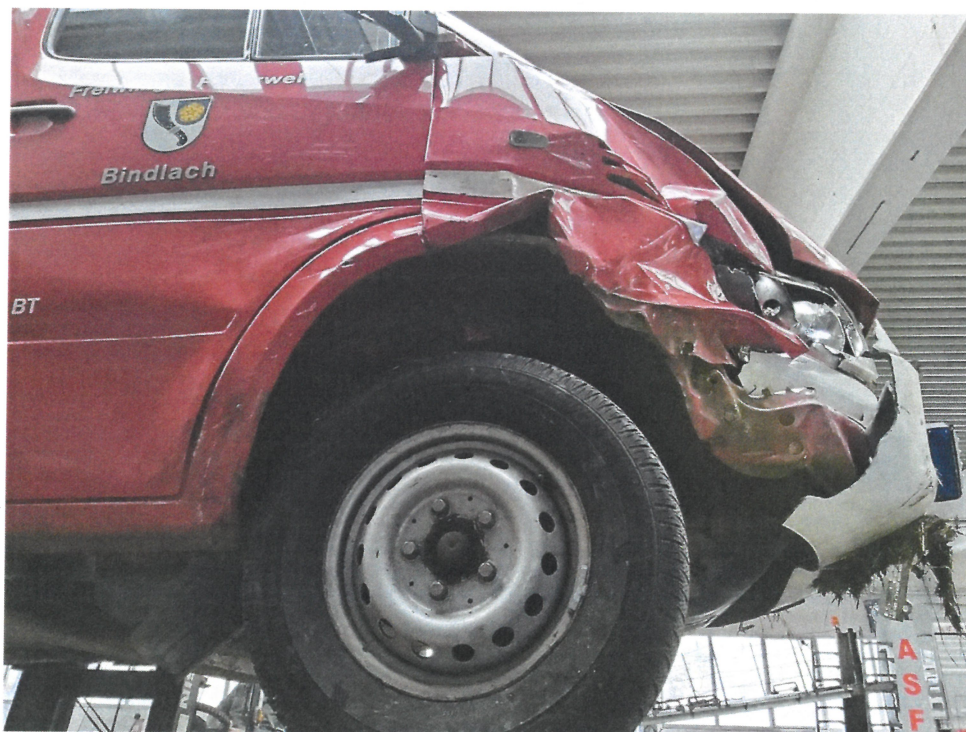
Bild 20 : Achse rechts deformiert
