Schadengutachten

Sonderkennzeichen **BT 9905**

Fahrzeugart	Sonderfahrzeug
Hersteller	DAIMLERCHRYSLER (D)
Typ / Verkaufsbezeichnung	C / 316 CDI Sprinter 903.672

Das Fahrzeug / Objekt wurde im Frontbereich rechts beschädigt.

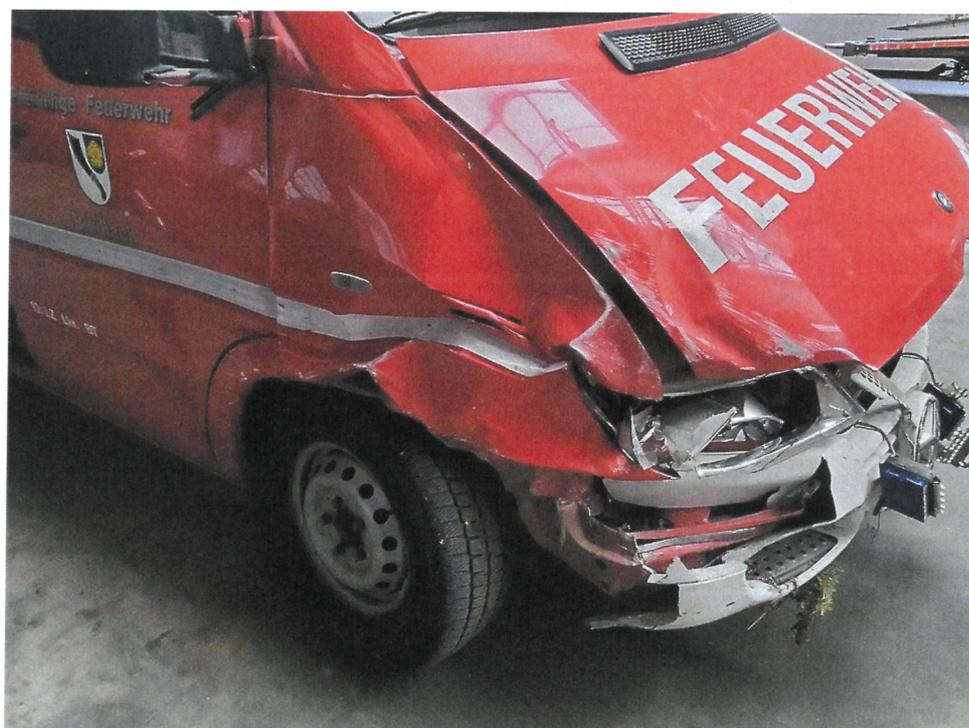
Bild 6 : Schadenbereich vorne rechts

Bei dem Fahrzeug ist der Vorderbau verschoben. Der Kotflügel rechts, die Motorhaube, der Querträger vorne und das Radhaus rechts sind eingedrückt und aufgestaucht. Die Tür rechts ist eingedrückt. Die Kühleranlage ist durchgedrückt. Der Außenspiegel rechts ist abgebrochen. Die Türscheibe rechts ist abgeschrammt. Die Vorderachse rechts ist stark deformiert. Die Leuchteinheiten vorne sind zerbrochen. Die Luftführungen und die Verkleidungen im Schadenbereich sind abgebrochen.

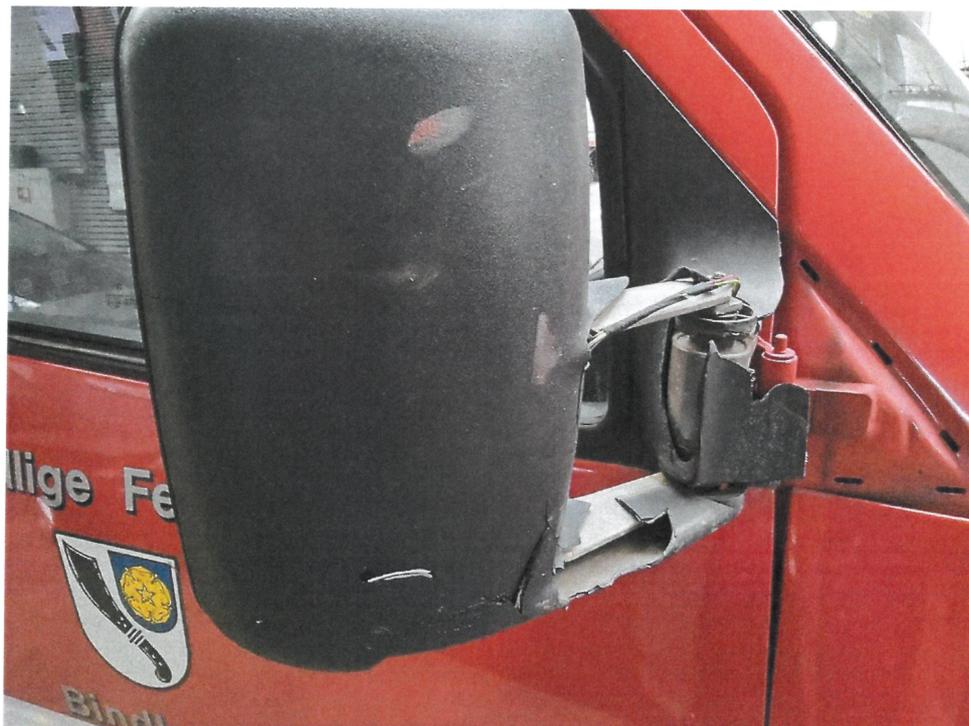
Bild 8 : Außenspiegel rechts

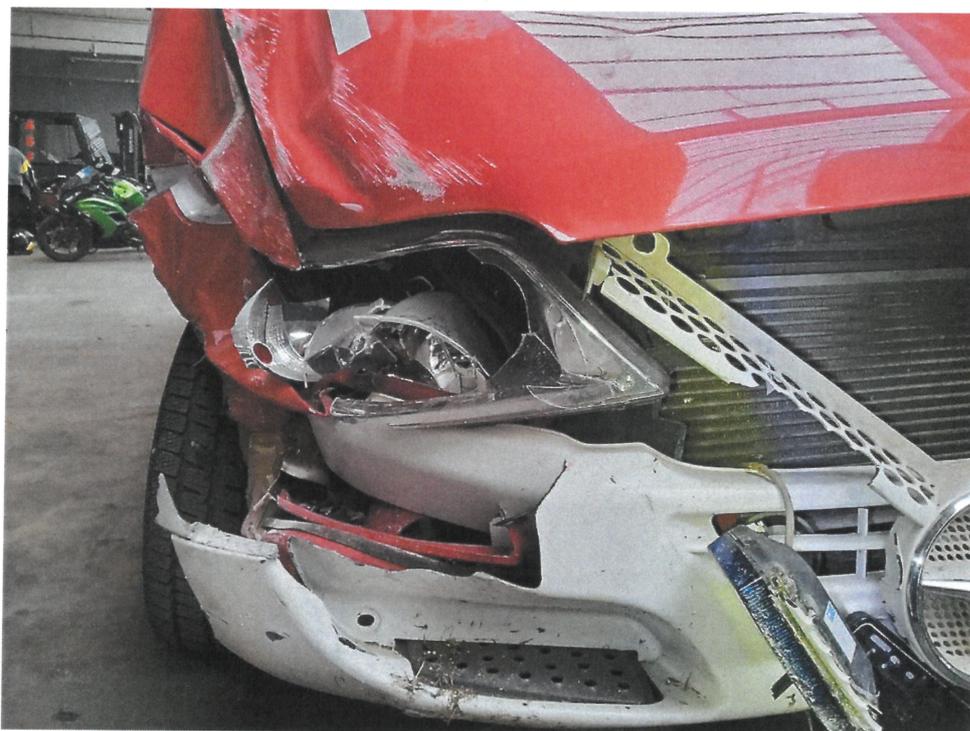
Bild 13 : Motorhaube eingedrückt

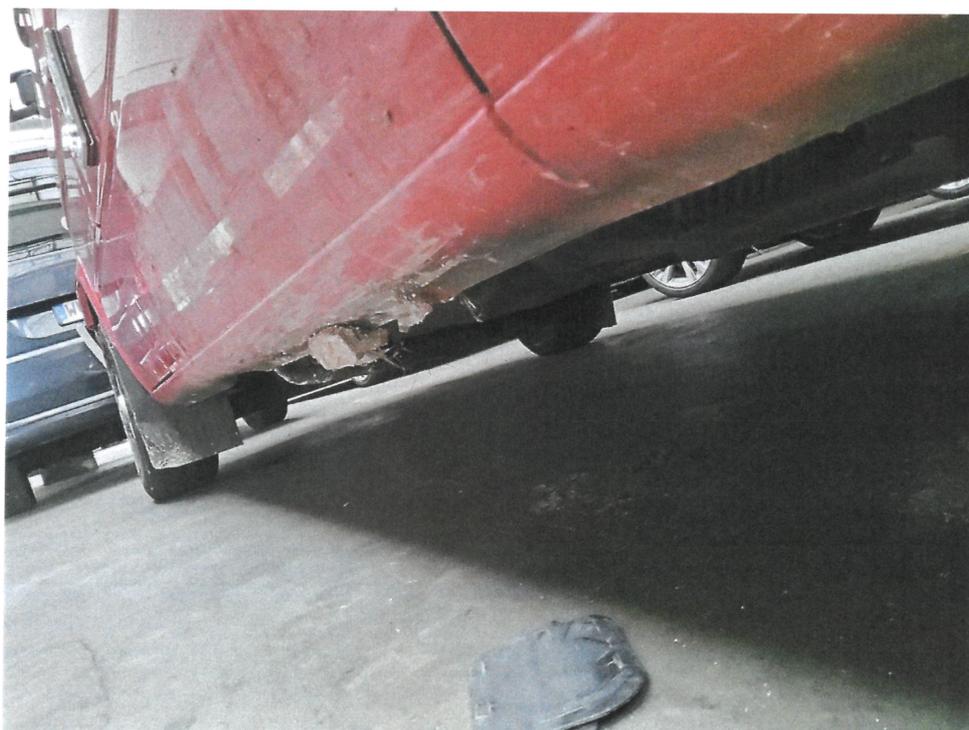
Bild 14 : Unterboden gedrückt

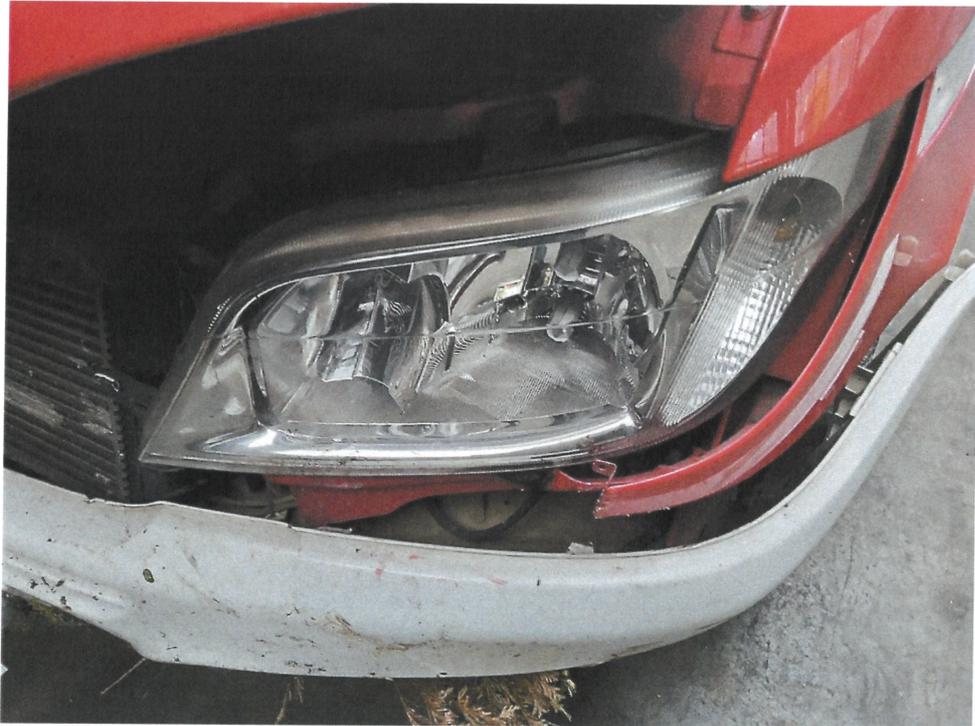
Bild 15 : Scheinwerfer links abgebrochen

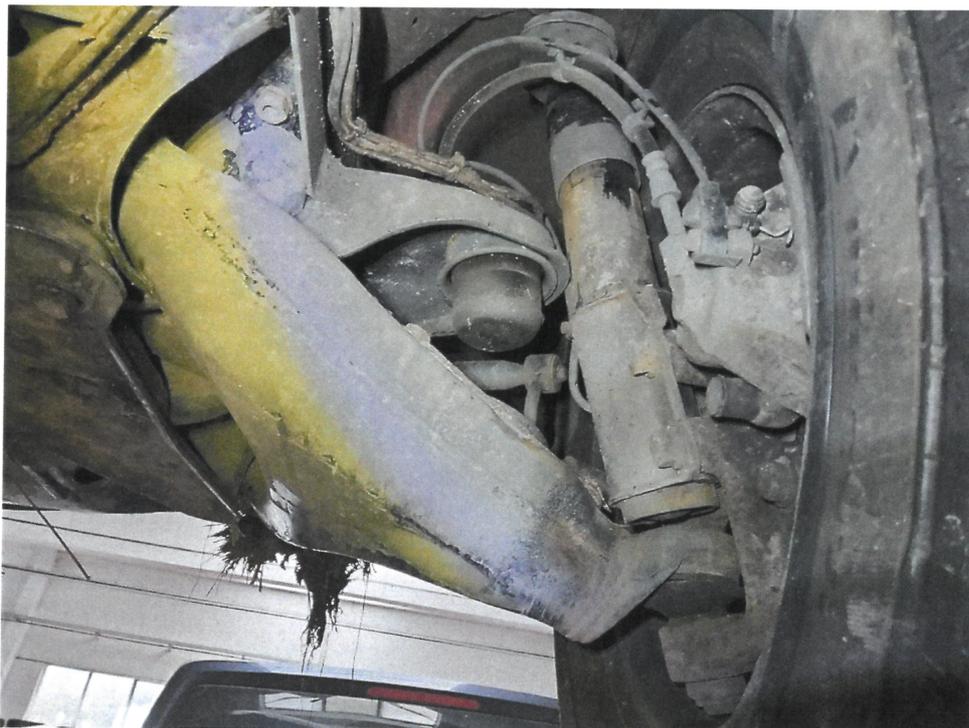
Bild 16 : Achse rechts deformiert

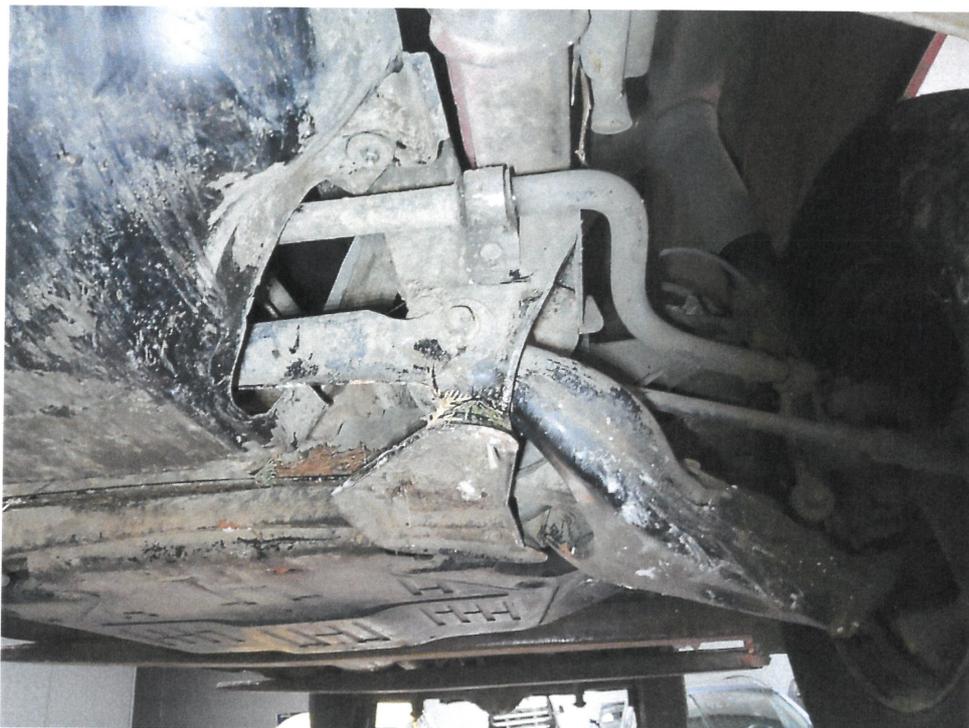
Bild 18 : Verkleidungen abgebrochen

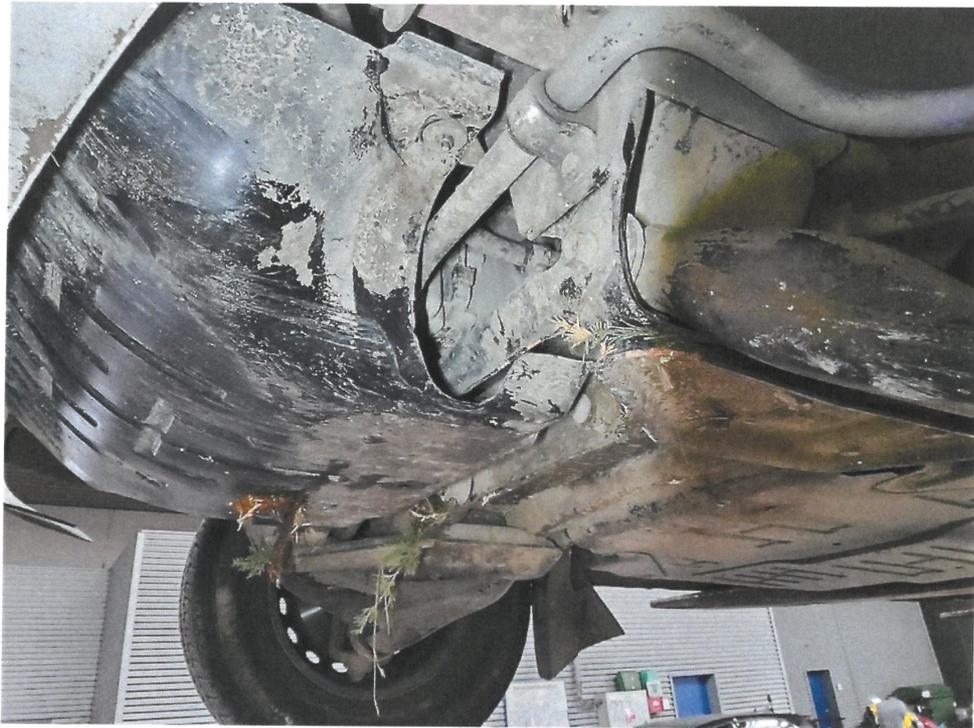
Bild 19 : Verkleidungen verdrückt

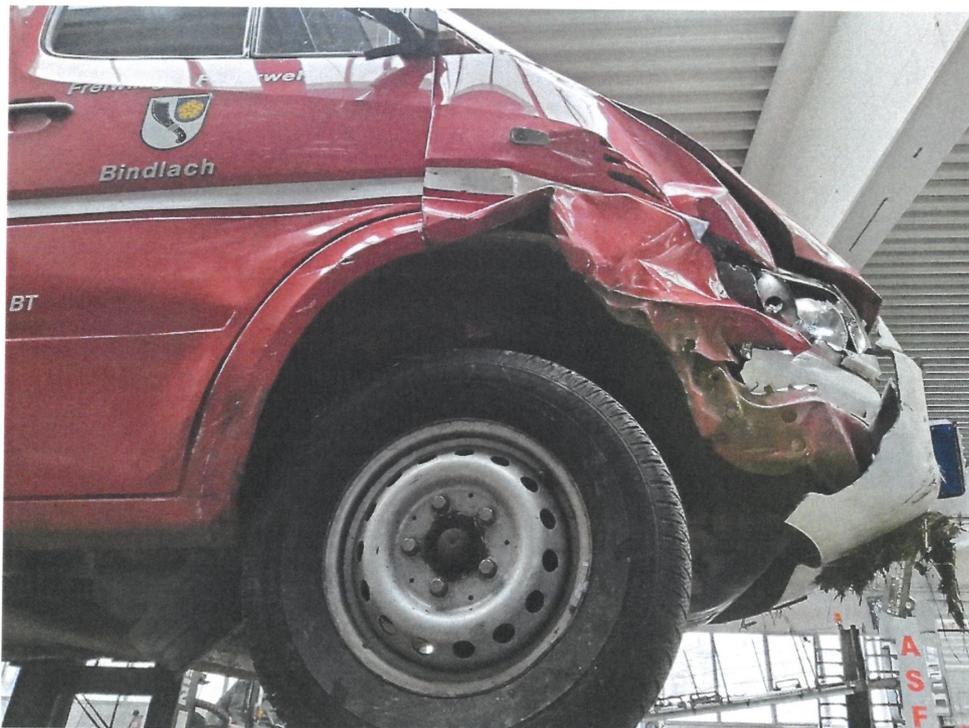
Bild 20 : Achse rechts deformiert
