# Ergebnisse des LED Check-Ups

## Gemeinde Gilching

# Modernisierung der Straßenbeleuchtung

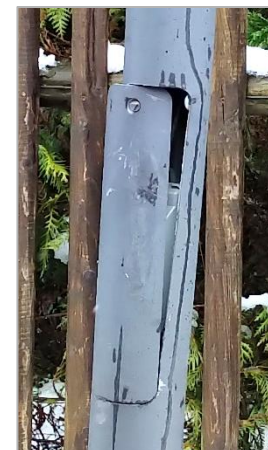
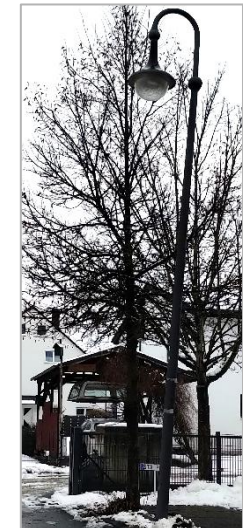
Mangel	Anzahl
Grünschnitt notwendig	102
Mast schief	56
Anfahrsschaden	11
Mastdeckel beschädigt	14
Mastnr. fehlt	21
Leuchte vergilbt	3
Mast rostig o. bemoost	46
Leuchte undicht	41
Leuchte defekt	77

→ Investitionsstau, ggf. teilweise durch WV abgedeckt
