Kirchheim 2030 Historische Erkundung (HE)

Projekt	BV: Kirchheim 2030 Historische Erkundung (HE) Interne Projektnummer: 180076
Bearbeitung	B.-Eng.-Simon Burzer Dipl.-Geol. Lutz Opper
Umfang	16 Textseiten 8 Tabellen 11 Abbildungen 2 Anlagen
Auftraggeber	Gemeinde Kirchheim Münchner Straße 6 85551 Kirchheim b. München
Auftragnehmer	M & P Ingenieurgesellschaft München mbH Auenstraße 100 80469 München Telefon: 089 / 5519698-0 Telefax: 089 / 5519698-49 Email: muenchen@mullundpartner.de Internet: http://www.mullundpartner.de

München, 10.04.2018

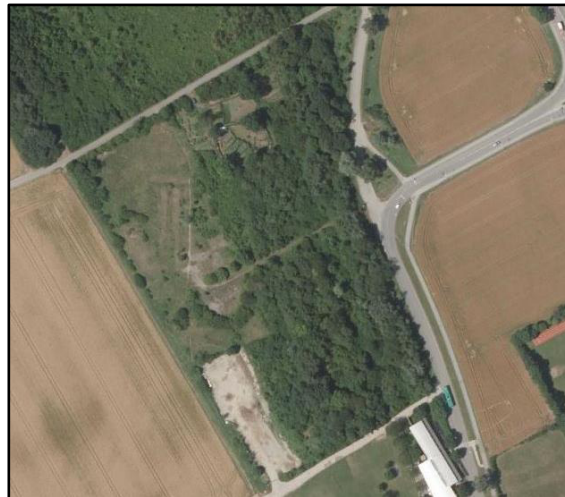
Abbildung 1: ALVF1,2,5 Luftbild

Auf der Fläche befindet sich eine derzeit leicht bewaldete Fläche. Im südlichen Bereich der Fläche befindet sich eine mit Kies bedeckte Fläche, die im Reliefbild der Fläche auffällig erschien.

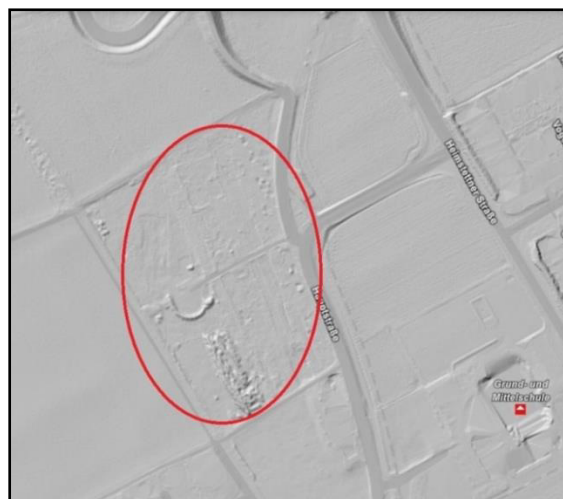
Abbildung 2: ALVF1,2,5 Reliefbild Bayernatlas [4]

Auf dem im roten Ring liegenden nördlichen Teil der Fläche war ein Asylbewerberheim in Containerbauweise aufgestellt.

Gemäß Herrn Böhmfeld vom Bauamt Kirchheim handelt es sich im südlichen Teil um einen Gartenabfallsammelplatz der Gemeinde.

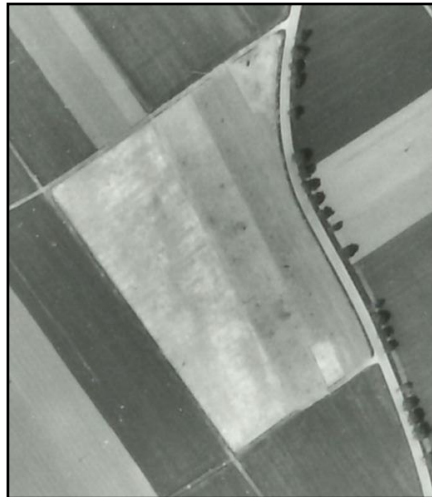
Abbildung 3: ALVF1,2,6 Luftbild 66069/0/70008 (1966)

Auf Abbildung 3 erkennt man zwei breite zueinander parallele Streifen neben der Straße, die auf dem Luftbild links nur andeutungsweise erkennbar sind. Bei der Ortsbegehung am 28.03.18 konnten die Streifen im Gelände wiedererkannt werden. Es handelt sich um ca. 20 cm erhöhte Plateaus. Die Nutzung bzw. Zweck konnte nicht final geklärt werden, allerdings ist es als wahrscheinlich anzusehen, dass auf der Fläche baulich etwas verändert wurde. Es ist davon auszugehen, dass hier Auffüllungen auf der Fläche eingebaut wurden.

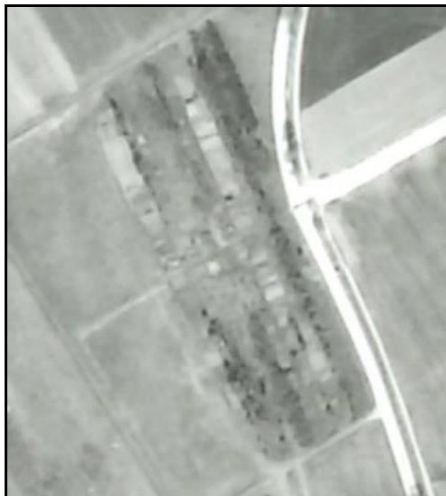
Abbildung 4: ALVF1,2,6 Luftbild 78168/0/116 (1978)

Der genaue Nutzungszeitraum der Anlage konnte nicht erfasst werden, allerdings befindet sich die Anlage auf Abbildung 4 von 2001 in Nutzung. In Abbildung 3 ist die Anlage noch nicht erkennbar, deshalb lässt sich die Errichtung der Anlage auf den Zeitraum von 1978 bis 2001 eingrenzen. Bei der Besichtigung der ALVF am 28.03.18 waren im östlichen Teil der Anlage mehrere Haufwerke zu erkennen. Das Bodenmaterial ist augenscheinlich nicht homogen und es konnten auffüllungsbedingte Bestandteile ausgemacht werden.

Über die Nutzung der Fläche ist lediglich bekannt, dass die Fläche als Standort für ein Containerdorf zur Unterbringung von Asylbewerbern verwendet wurde. In Abbildung 4 lässt sich die Betonfläche relativ gut erkennen. Die Funktion der Betonfläche, entweder als Stellfläche oder ob hier ein Gebäude vorhanden war, konnte anhand der Unterlagen und der Ortsbegehung nicht final geklärt werden.

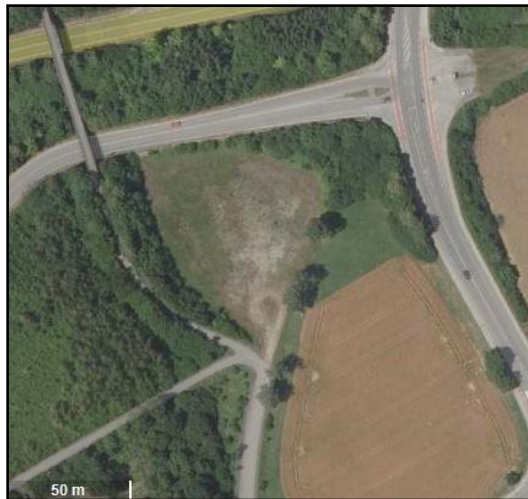
Abbildung 6: ALVF3 Luftbild Bayernatlas [3]

In Abbildung 6 ist der Zeitpunkt des Baus der Überführung erkennbar. Die Fläche unterlag zuvor einer landwirtschaftlichen Nutzung. Erst mit dem Bau der Überführung entstand südlich die dreieckige Fläche. Die Fläche wird derzeit nur zeitweise als Standort für das lokale Volksfest genutzt. Bei der Ortsbegehung am 28.03.18 wurde lediglich festgestellt, dass im südlichen Teil der Fläche augenscheinlich sauberer Kies aufgetragen wurde.

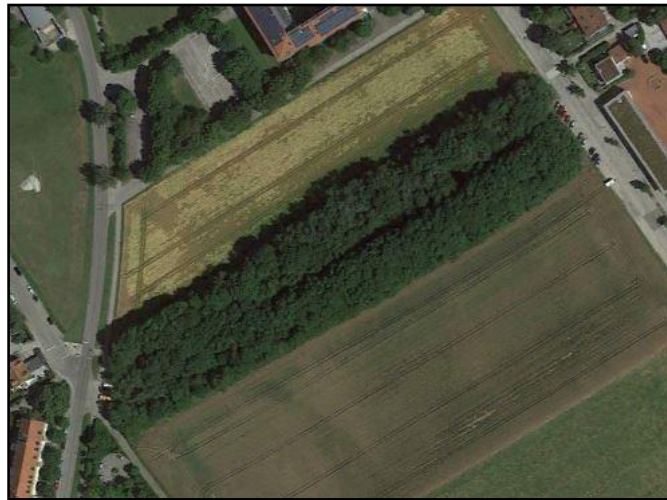
Abbildung 8: ALVF4 aktuelles Luftbild

Im mittleren Teil des Neubaugebiets südlich der bestehenden Grund- und Mittelschule befindet sich ein Fußgängerweg, der die Ludwigs- bzw. Hauptstraße mit der Heimstettner Straße im östlichen Teil der Fläche verbindet. Auf Abbildung 8 lässt sich der aktuelle Zustand der Fläche erkennen.

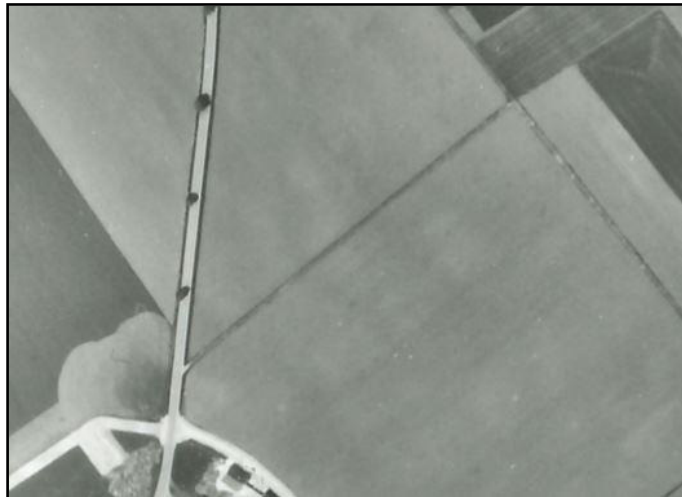
Abbildung 9: ALVF4 Luftbild 66069/0/70008 (1966)

Die Fläche wurde seit mindestens 1966 als Verbindungsweg genutzt. Südlich der Verbindungsstraße lässt sich in Abbildung 9 eine leichte Erhöhung parallel zum Weg erkennen. Hierbei handelt es sich u. U. um eine illegale Ablagerung.

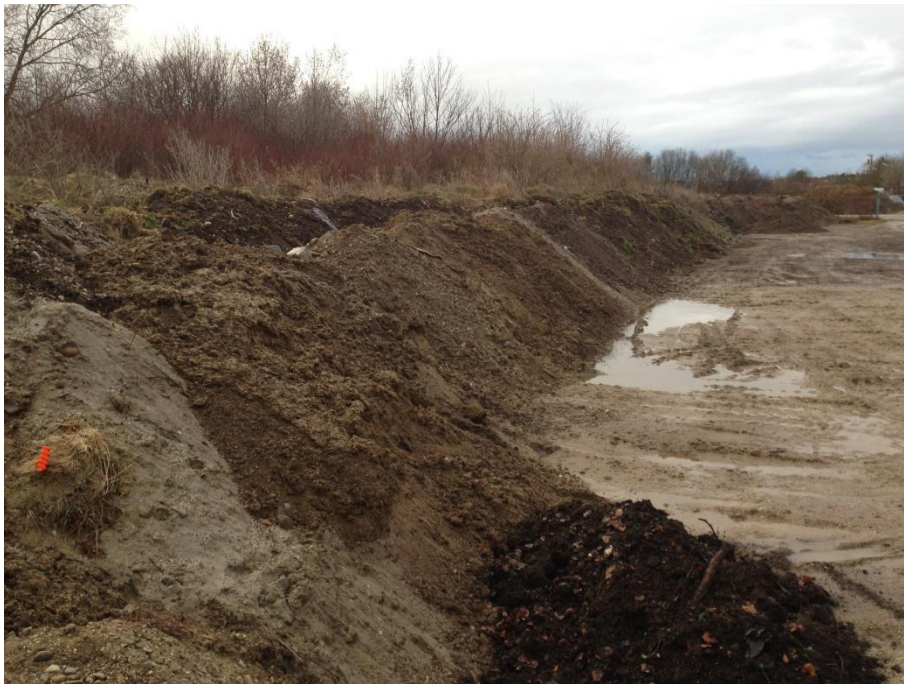
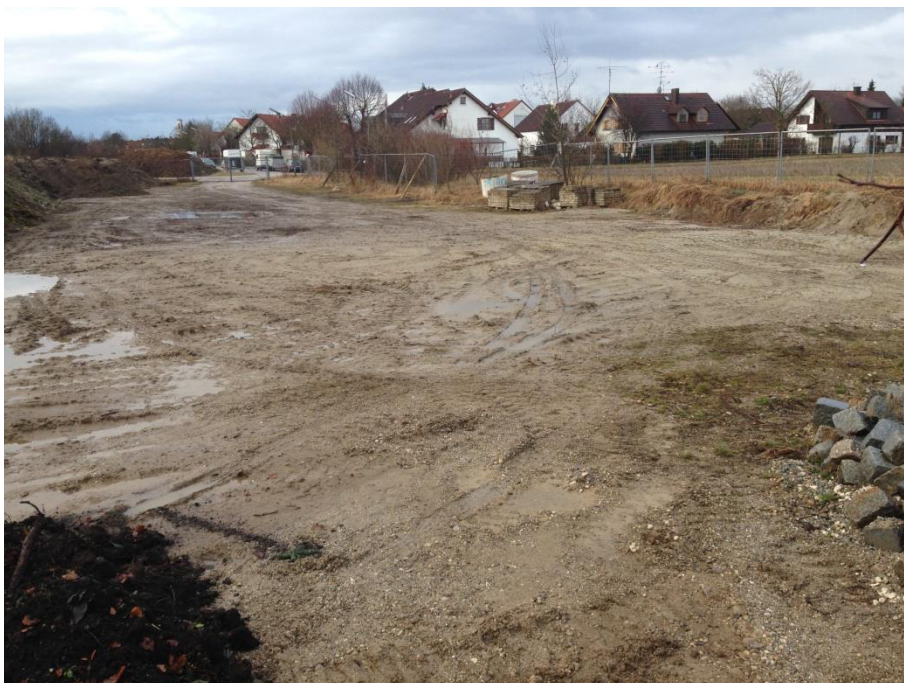
Da bei der Entsorgung von privaten Abfällen keine labortechnischen Untersuchungen gefordert werden, kann hier nicht ausgeschlossen werden, dass in dem angenommenen Material erhöhte Schadstoffkonzentrationen, z.B. Pflanzenschutzmittel oder Verbrennungsrückstände, zu erwarten sind.

Foto 1: KVF 1 – ehemalige Gartenabfallsammelanlage – Blick nach Südosten

Foto 2: KVF 1 – ehemalige Gartenabfallsammelanlage – Blickrichtung Süden

Name der ALVF	Verdachtsparameter	Untersuchungsstrategie	Teilflächen (OMP)
ALVF1	Herbizide, Schwermetalle Wilde Haufwerke: Analytik gem. Eckpunkte- papier Bayern [7]	Entnahme von Oberflächenmischproben; Beprobung der wilden Haufwerke gem. LAGA PN98	1
ALVF2	Leitparameter (MKW, PAK, SM)	Entnahme von Oberflächenmischproben	2
ALVF3	Leitparameter (MKW, PAK, SM)	Entnahme von Oberflächenmischproben	2
ALVF4	Leitparameter (MKW, PAK, SM) ggfs. Eckpunkte- papier Bayern [7]	Entnahme von Oberflächenmischproben Im Bereich des Walls Anlegen von 4 Rammkernsondierungen bis ins anstehenden Bodenmaterial	4
ALVF5	Leitparameter (MKW, PAK, SM)	Entnahme von Oberflächenmischproben	4

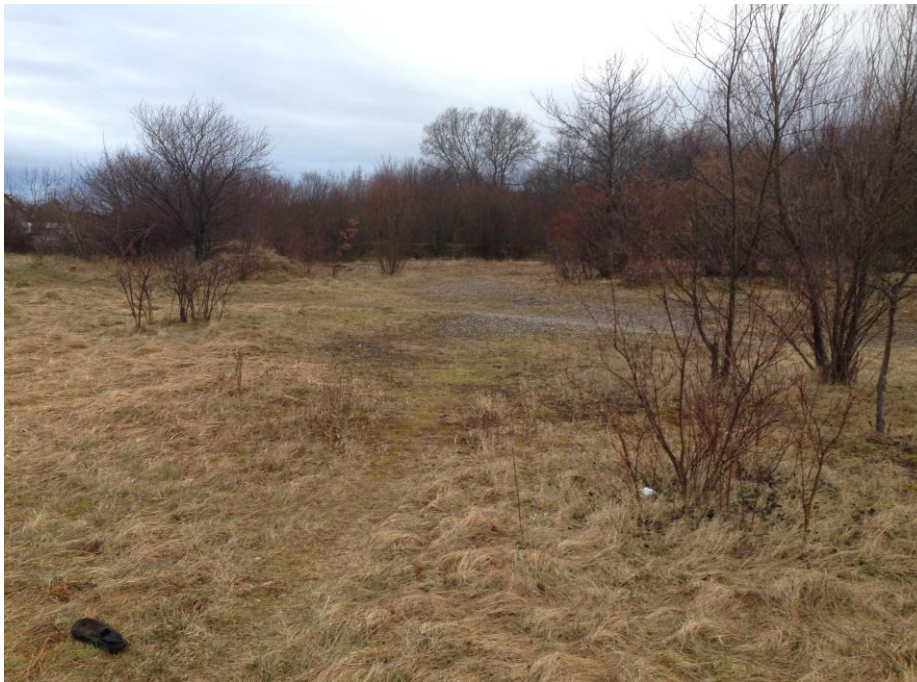
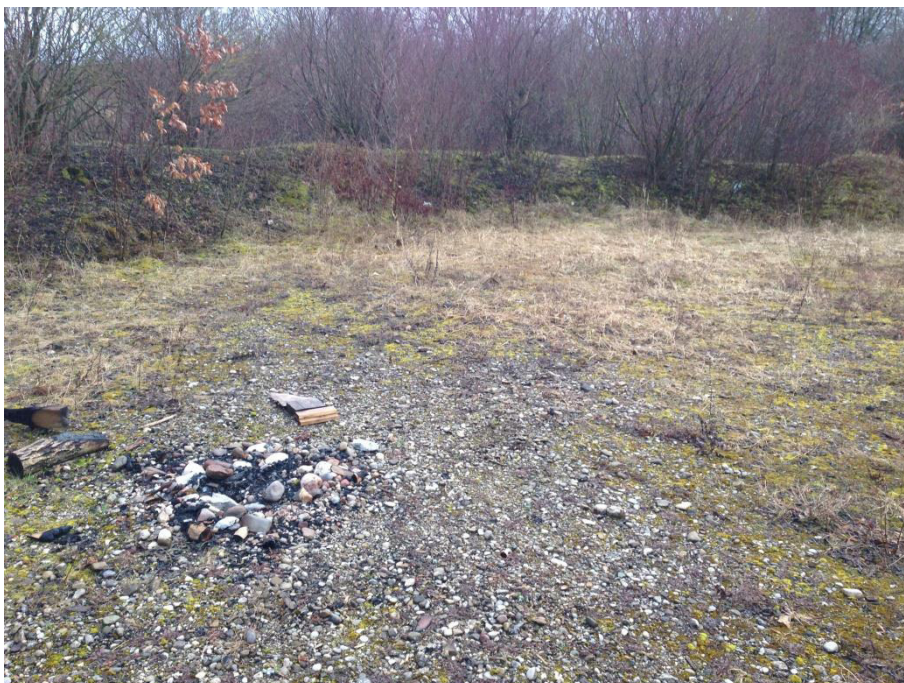
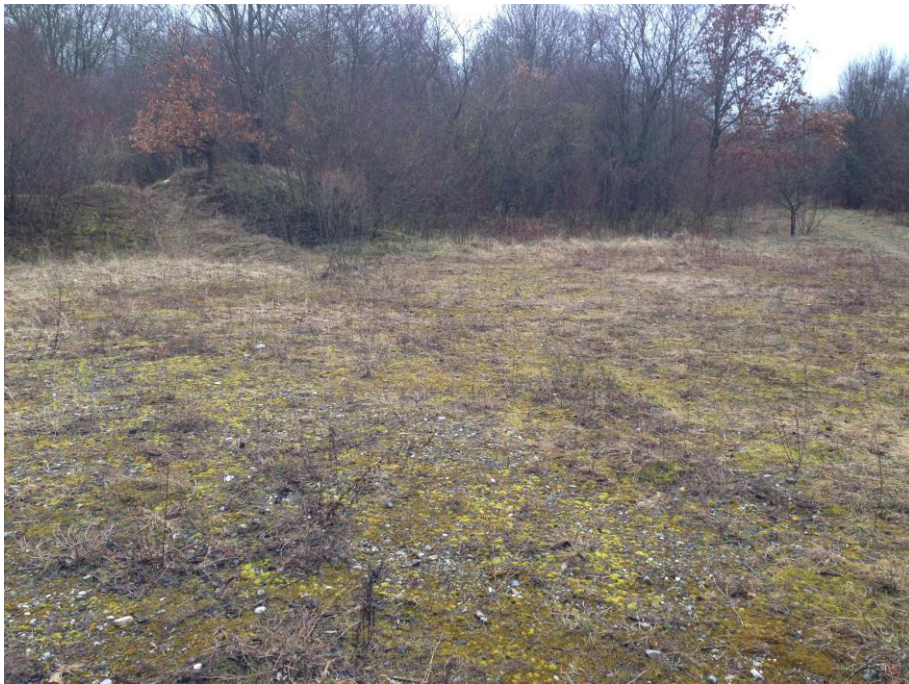
Die Container standen auf einer Betonfläche, die bei der Ortsbegehung am 28.03.18 nicht mehr identifiziert werden konnte. Grundsätzlich sind unterhalb von Betonflächen oftmals auffüllungsbedingte Belastungen zu erwarten.

Foto 3: KVF2 – Ehemaliger Standort Containerdorf Asylbewerberheim – Blickrichtung Süden

Foto 3: KVF2 – Ehemaliger Standort Containerdorf Asylbewerberheim – Blickrichtung Südosten

Foto 4: KVF2 – Ehemaliger Standort Containerdorf Asylbewerberheim – Blickrichtung Osten

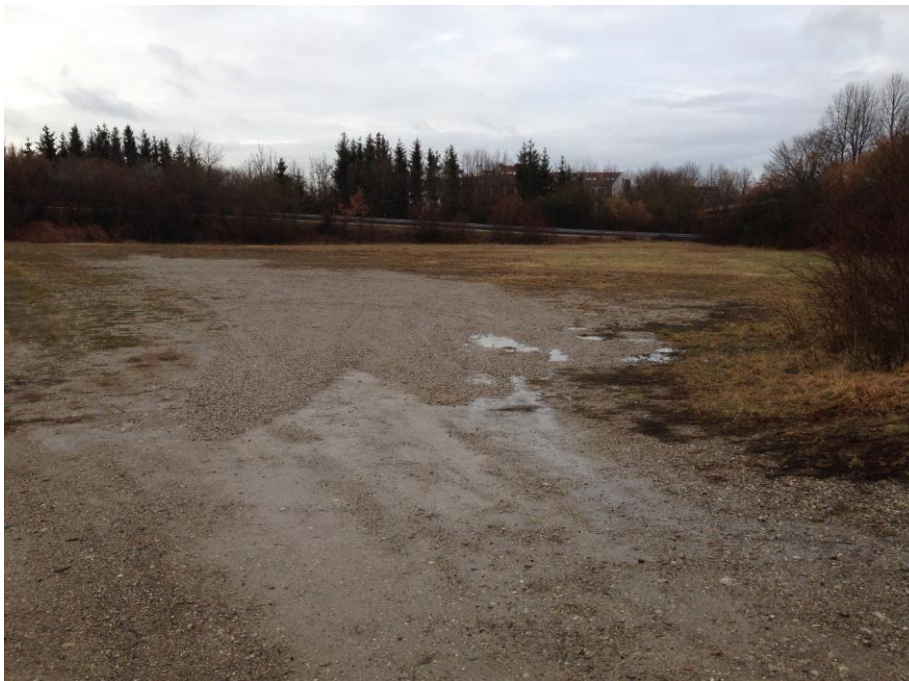
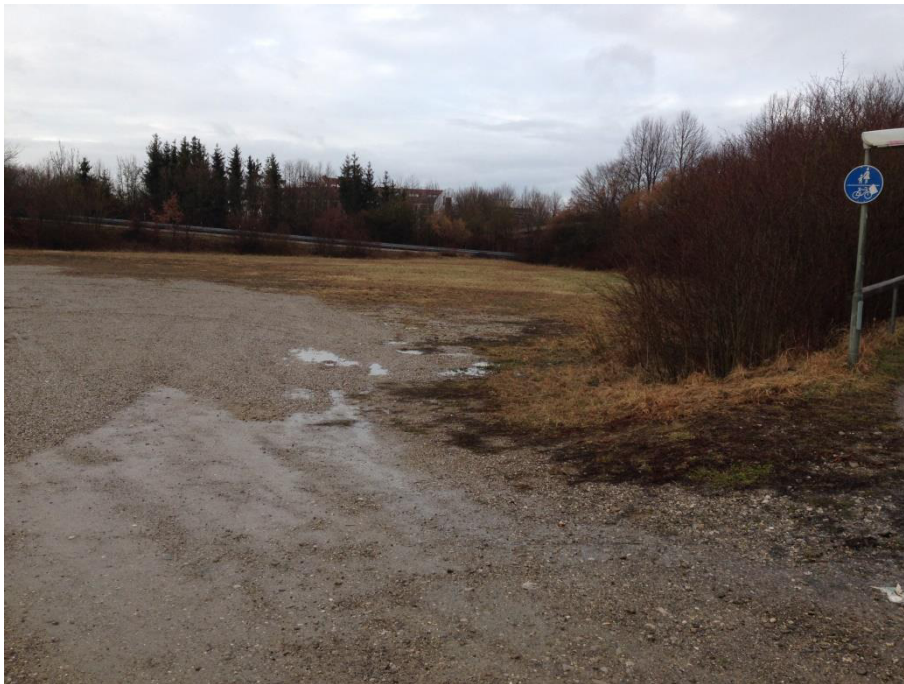
Foto 5: KVF3 – Volksfestplatz, Blickrichtung Norden

Foto 5: KVF3 – Volksfestplatz, Blickrichtung Nordosten

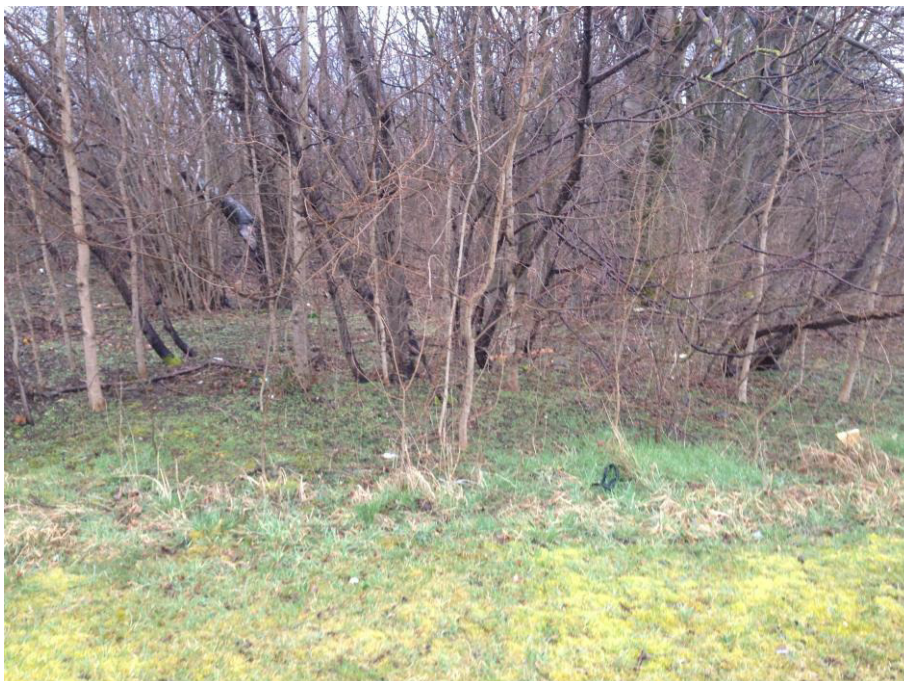
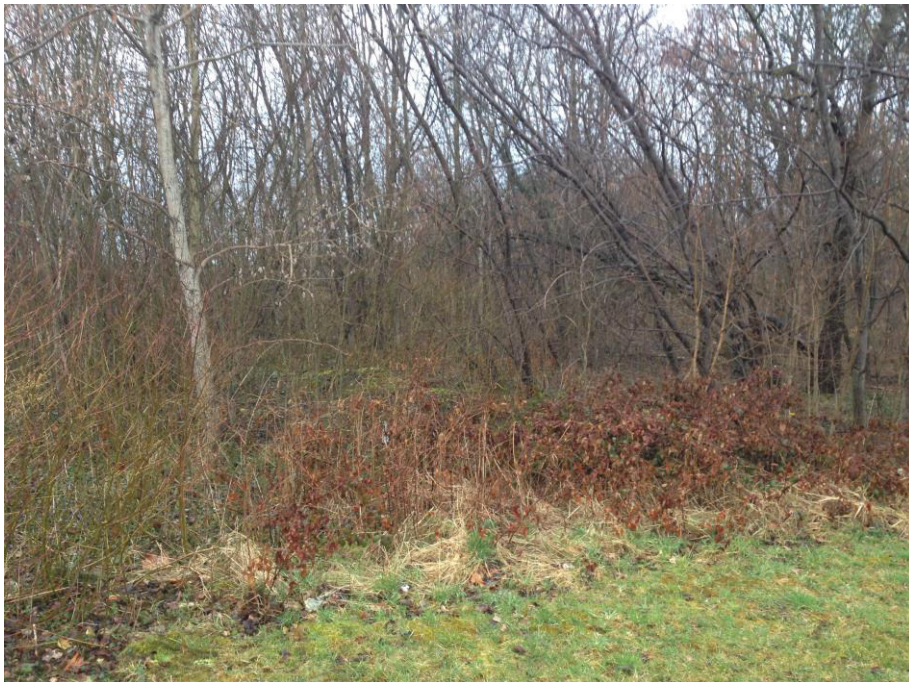
Foto 6: KVF4 - Bewaldeter Weg zwischen Heimstettner Straße und Ludwigsstraße, Blickrichtung Osten

Foto 7: KVF4 - Bewaldeter Weg zwischen Heimstettner Straße und Ludwigsstraße, Blickrichtung Nordosten

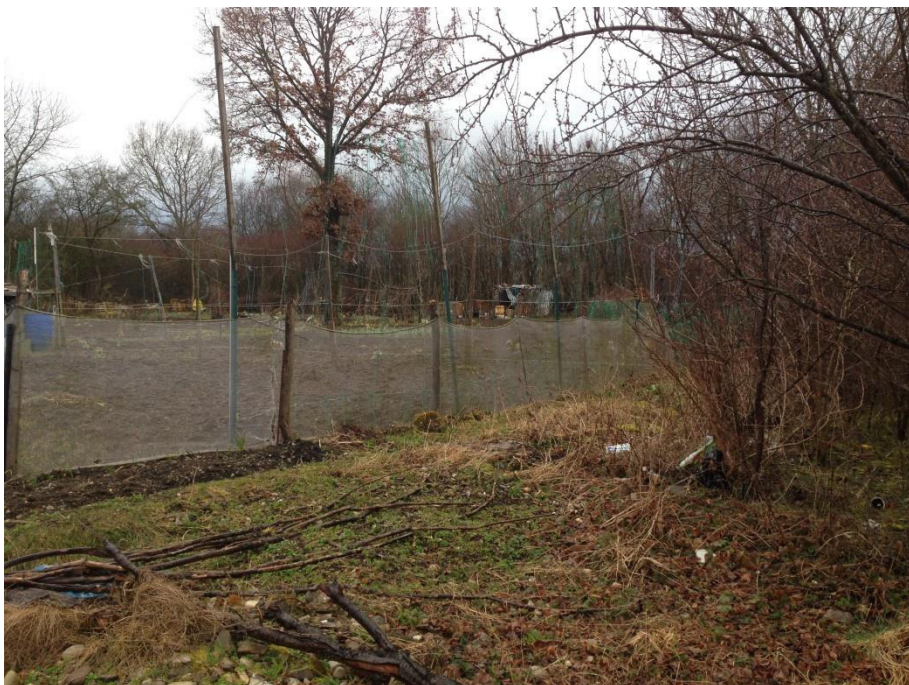
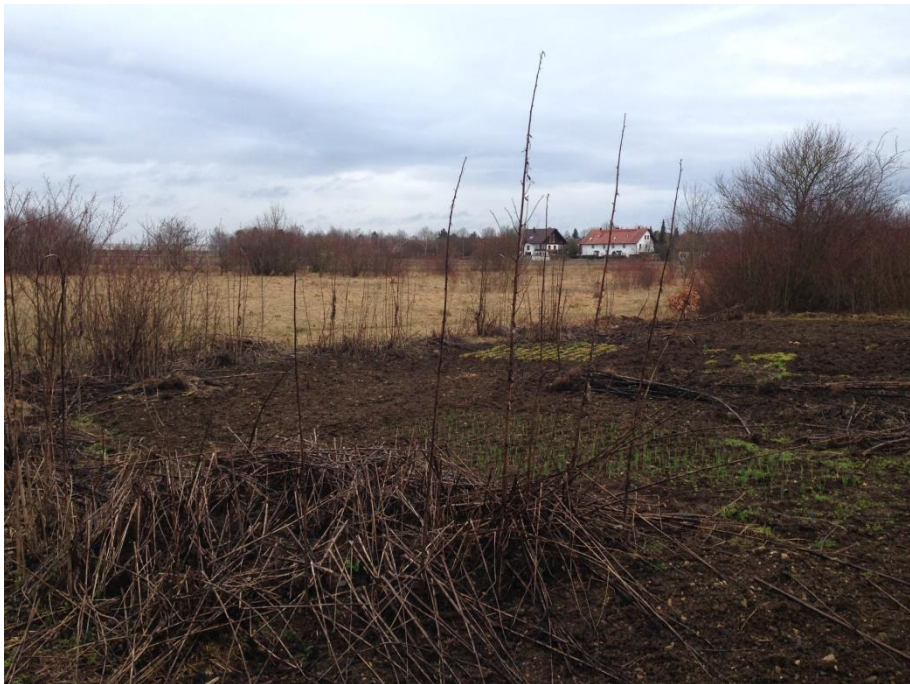
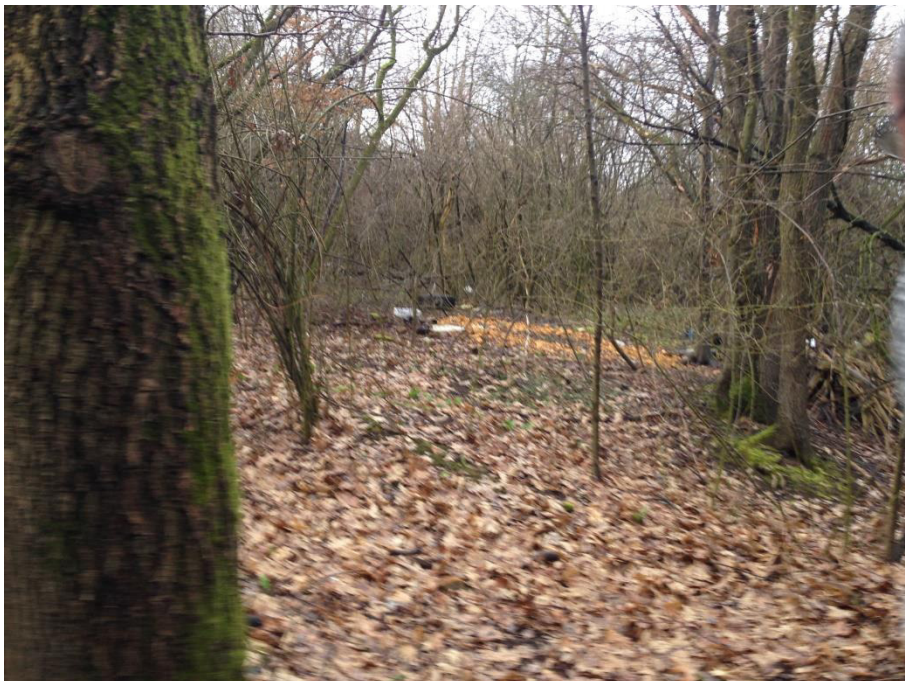
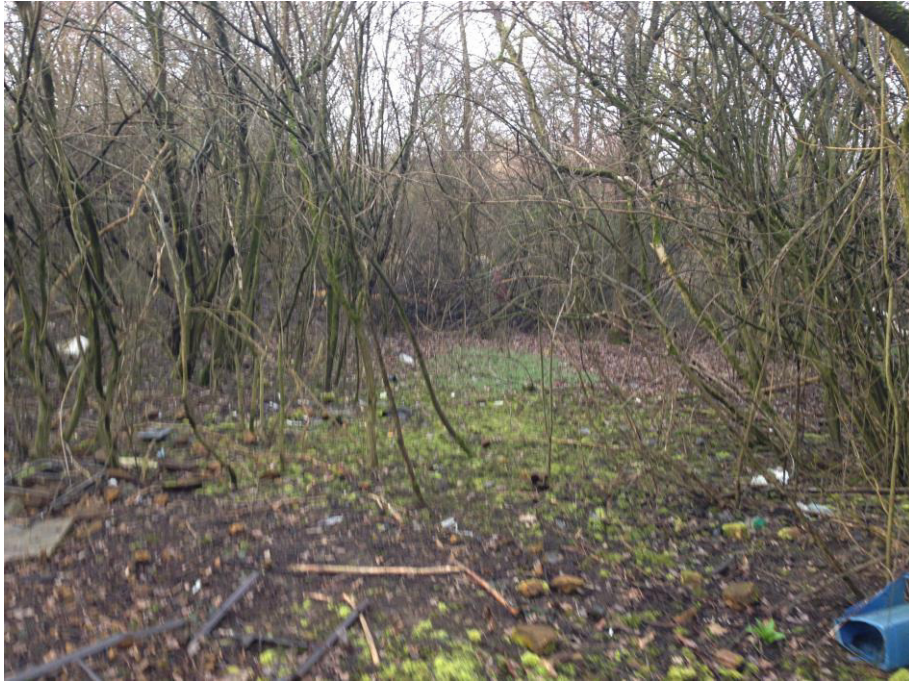
Foto 8: KVF5 - Spuren ehemaliger Bebauung, nördlicher Bereich; Blickrichtung Süden

Foto 9: KVF5 - Spuren ehemaliger Bebauung, nördlicher Bereich, Blickrichtung Nordwesten

Foto 10: KVF5 - Spuren ehemaliger Bebauung, südlicher Bereich, Blickrichtung Osten

Foto 11: KVF5 - Spuren ehemaliger Bebauung, südlicher Bereich, Blickrichtung Osten
