Kirchheim 2030 Historische Erkundung (HE)

Projekt	BV: Kirchheim 2030 Historische Erkundung (HE) Interne Projektnummer: 180076
Bearbeitung	B.-Eng.-Simon Burzer Dipl.-Geol. Lutz Opper
Umfang	16 Textseiten 8 Tabellen 11 Abbildungen 2 Anlagen
Auftraggeber	Gemeinde Kirchheim Münchner Straße 6 85551 Kirchheim b. München
Auftragnehmer	M & P Ingenieurgesellschaft München mbH Auenstraße 100 80469 München Telefon: 089 / 5519698-0 Telefax: 089 / 5519698-49 Email: muenchen@mullundpartner.de Internet: http://www.mullundpartner.de

München, 10.04.2018

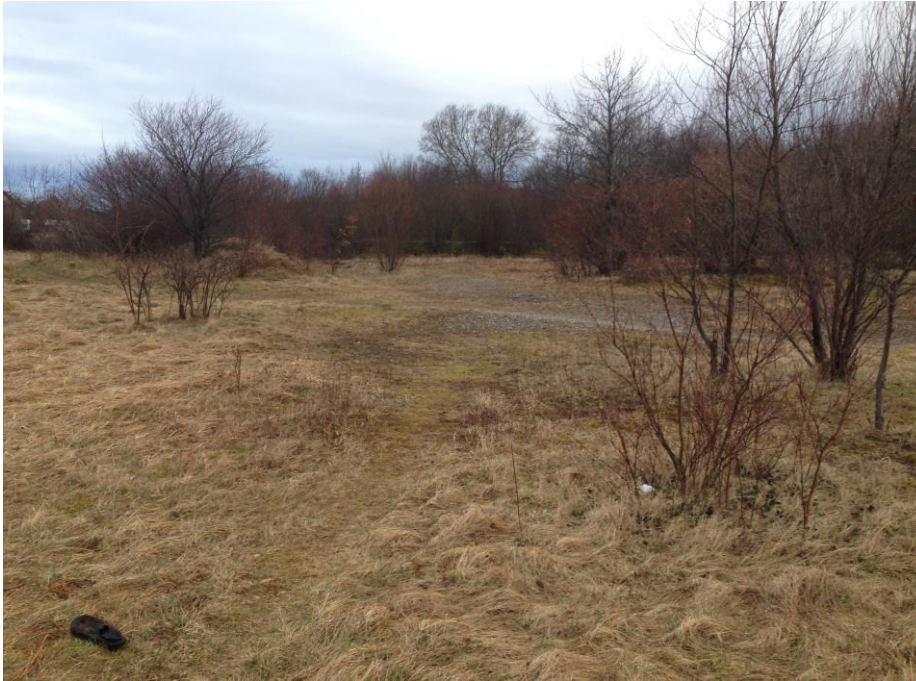
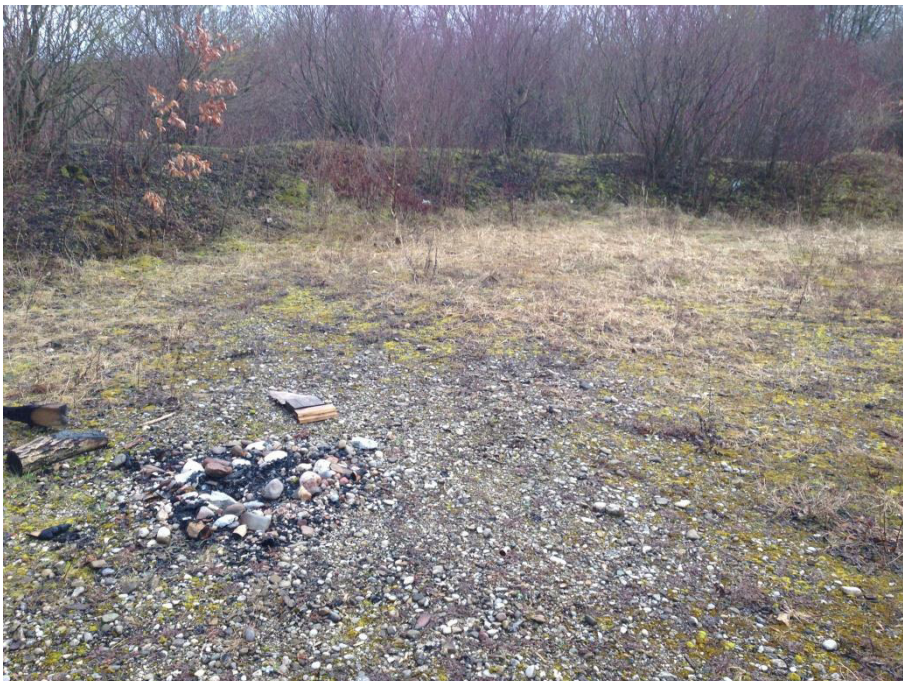
Die Container standen auf einer Betonfläche, die bei der Ortsbegehung am 28.03.18 nicht mehr identifiziert werden konnte. Grundsätzlich sind unterhalb von Betonflächen oftmals auffüllungsbedingte Belastungen zu erwarten.

Foto 3: KVF2 – Ehemaliger Standort Containerdorf Asylbewerberheim – Blickrichtung Süden

Foto 3: KVF2 – Ehemaliger Standort Containerdorf Asylbewerberheim – Blickrichtung Südosten

Foto 4: KVF2 – Ehemaliger Standort Containerdorf Asylbewerberheim – Blickrichtung Osten

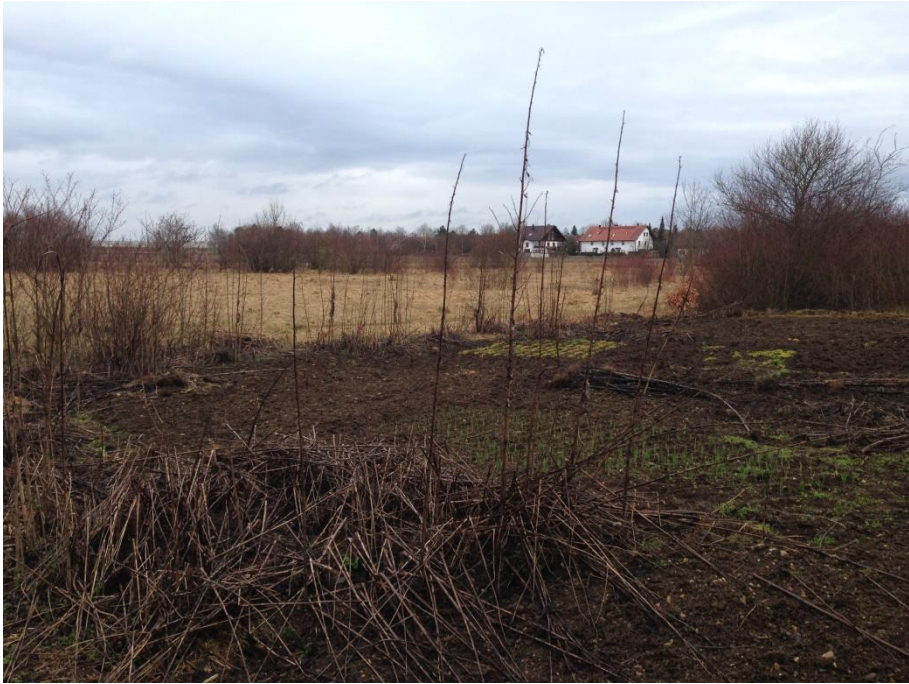
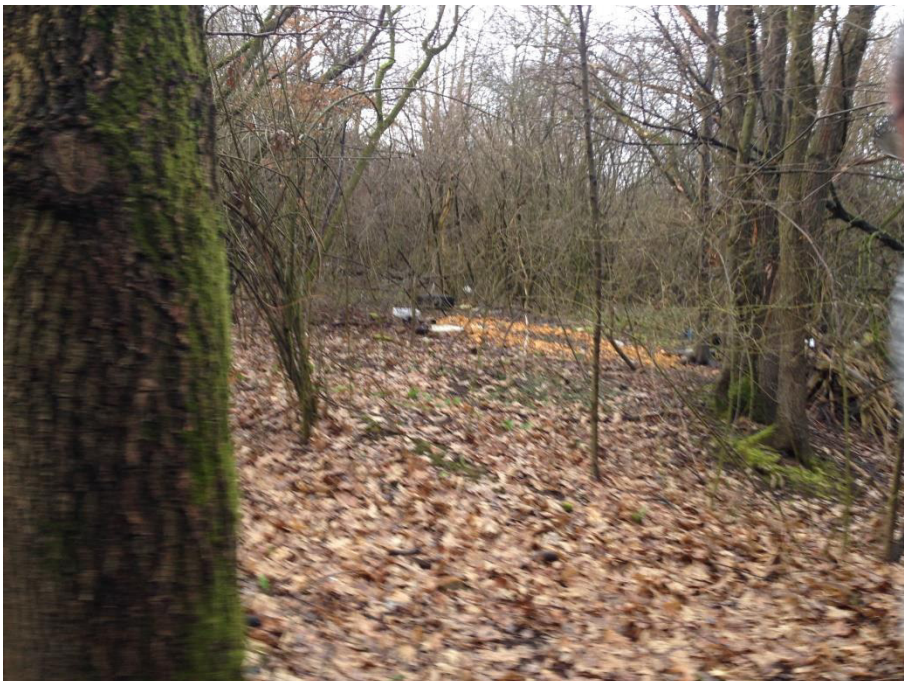
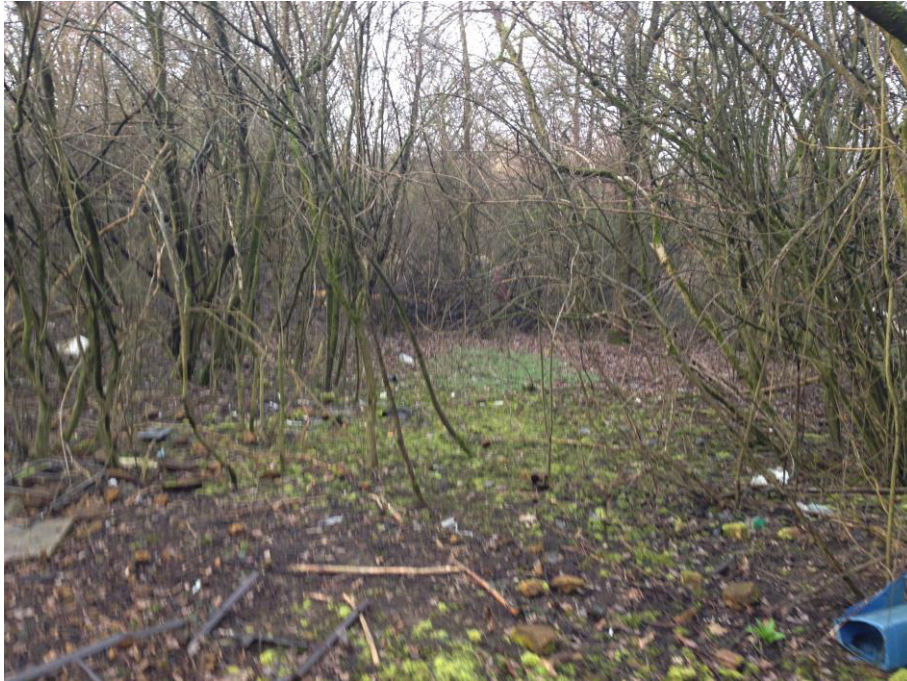
Auf Abbildung 3 erkennt man zwei breite zueinander parallele Streifen neben der Straße, die auf dem Luftbild links nur andeutungsweise erkennbar sind. Bei der Ortsbegehung am 28.03.18 konnten die Streifen im Gelände wiedererkannt werden. Es handelt sich um ca. 20 cm erhöhte Plateaus. Die Nutzung bzw. Zweck konnte nicht final geklärt werden, allerdings ist es als wahrscheinlich anzusehen, dass auf der Fläche baulich etwas verändert wurde. Es ist davon auszugehen, dass hier Auffüllungen auf der Fläche eingebaut wurden.

Foto 8: KVF5 - Spuren ehemaliger Bebauung, nördlicher Bereich; Blickrichtung Süden

Foto 9: KVF5 - Spuren ehemaliger Bebauung, nördlicher Bereich, Blickrichtung Nordwesten

Foto 10: KVF5 - Spuren ehemaliger Bebauung, südlicher Bereich, Blickrichtung Osten

Foto 11: KVF5 - Spuren ehemaliger Bebauung, südlicher Bereich, Blickrichtung Osten
