Untersuchungsbericht

Eingehende Untersuchung von drei Robinien in der Wohnanlage Herzog-Wege in Kirchheim

Standort der Untersuchungs- Im Bereich der Einfahrt Herzog-Albrecht-Weg
objekte

Bericht Nr. 804

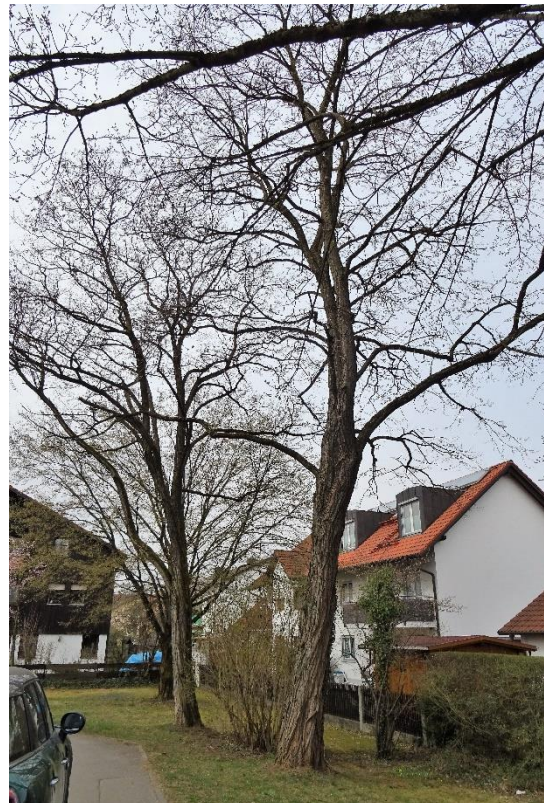
Bild 1

Die Bäume in der Wohnanlage Herzog-Wege e.V. wurden im März 2022 auf ihre Verkehrssicherheit hin kontrolliert. Bei dieser Kontrolle stellt sich heraus, dass zwei Robinien (*Robinia pseudoacacia*) (Baum 12 und 13) eingehend untersucht werden müssen (Bild 1), bevor eine Aussage zur Verkehrssicherheit gemacht werden kann.

Zwei Robinien im Bereich der Einfahrt Herzog-Albrecht-Weg. Im Vordergrund der Baum 12, im Hintergrund der Baum 13

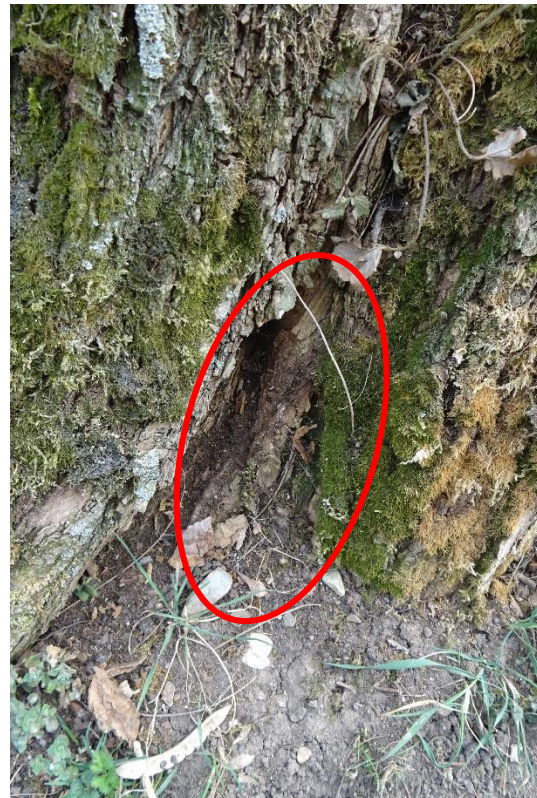
Bild 2

Bei dem **Baum 12** kommt auf der Westseite an der Basis ein alter Schaden vor (Bild 2). Die Messung 1 von Norden nach Süden hat einen normalen Kurvenverlauf. Bei der Messung 2 von Osten nach Westen besteht ab einer Bohrtiefe von 31 cm der Verdacht auf Fäule und bei der Gegenmessung 4 von Westen nach Osten liegt einer Bohrtiefe von 24 – 36 cm eine Fäule vor und anschließend bis 40 cm besteht der Verdacht auf Fäule.

Alter Schaden an der Stammbasis von Baum 12

Der Baum ist noch verkehrssicher. Die Fäule wird sich aber im Laufe der Zeit weiterentwickeln. Sollte der Baum noch ein paar Jahre erhalten bleiben, so ist eine Kronensicherung einzubauen, um auszuschließen, dass ein Stämmeling im Bereich der Gabel ausbricht.

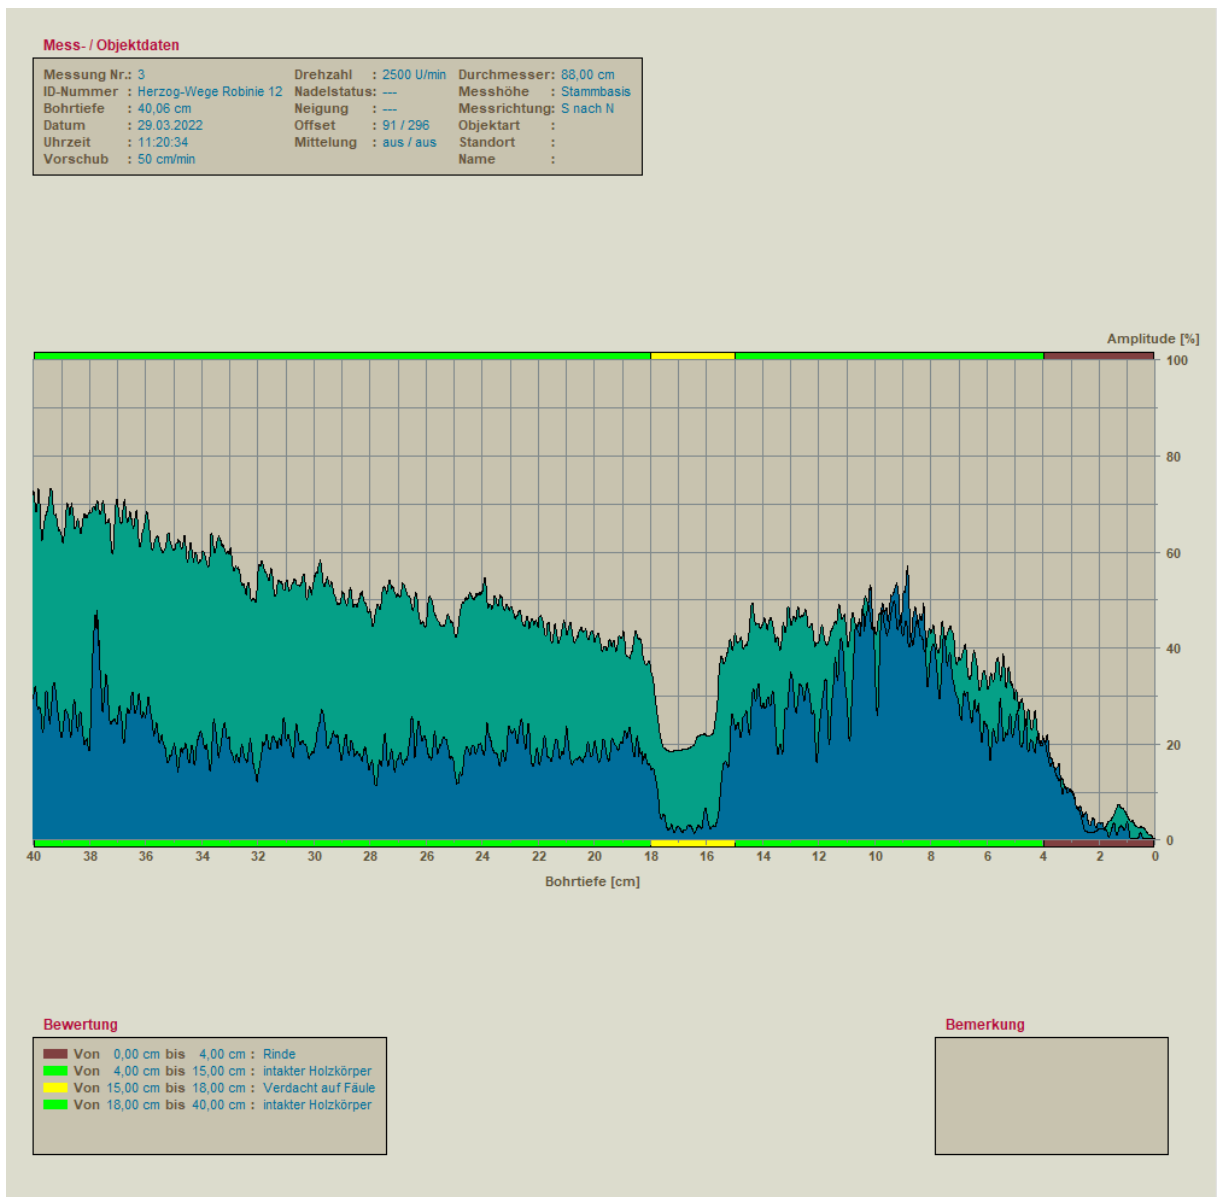
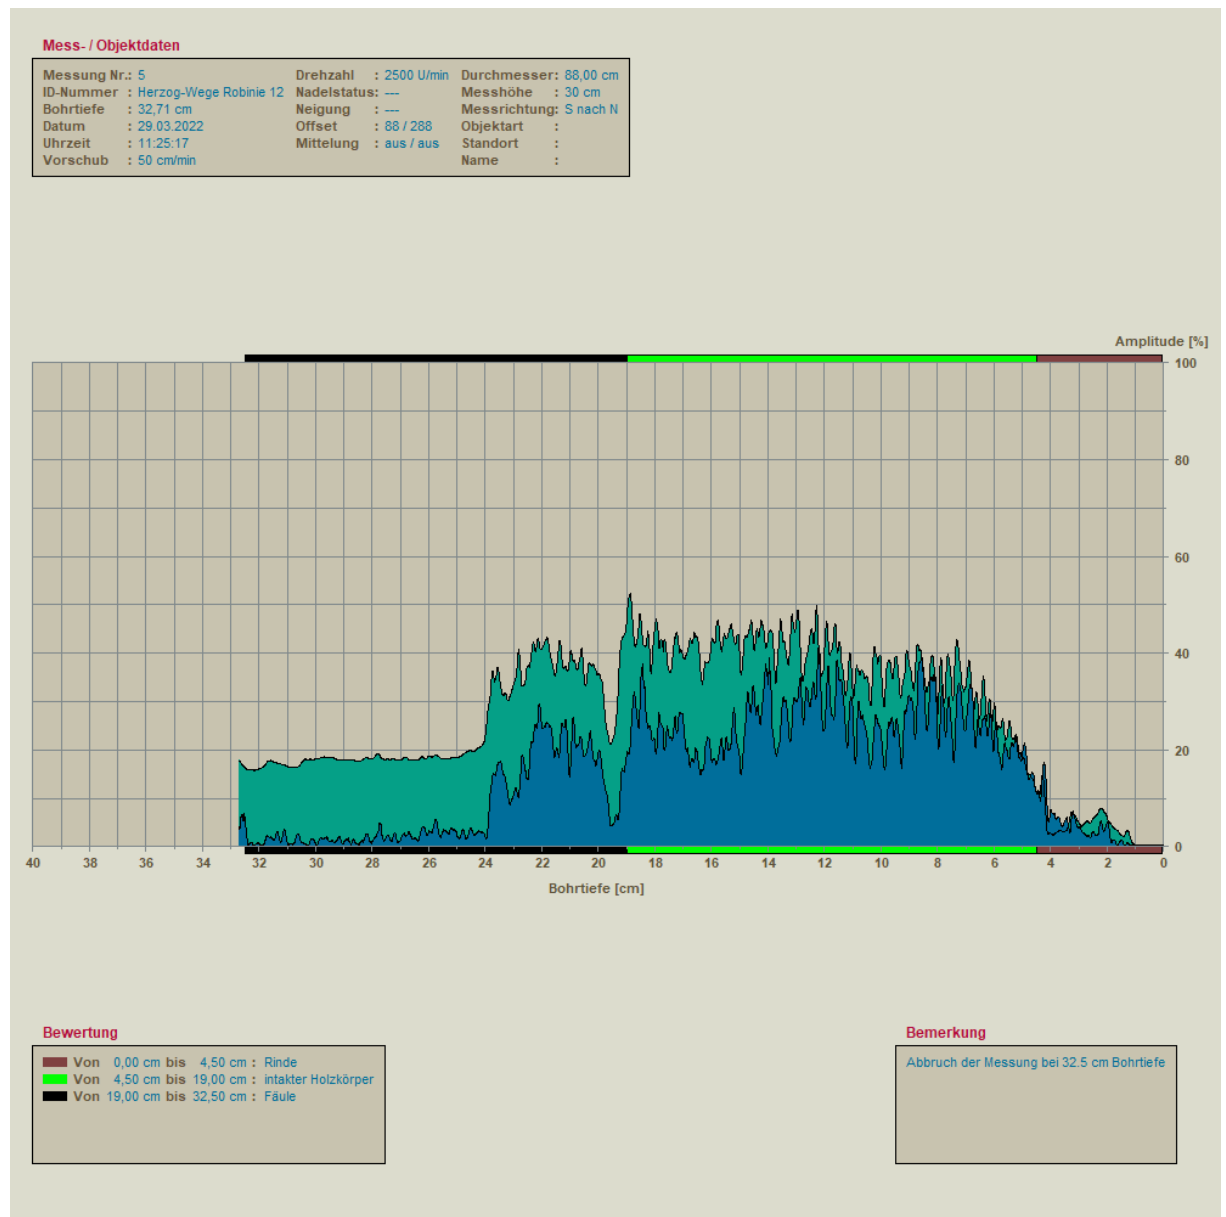
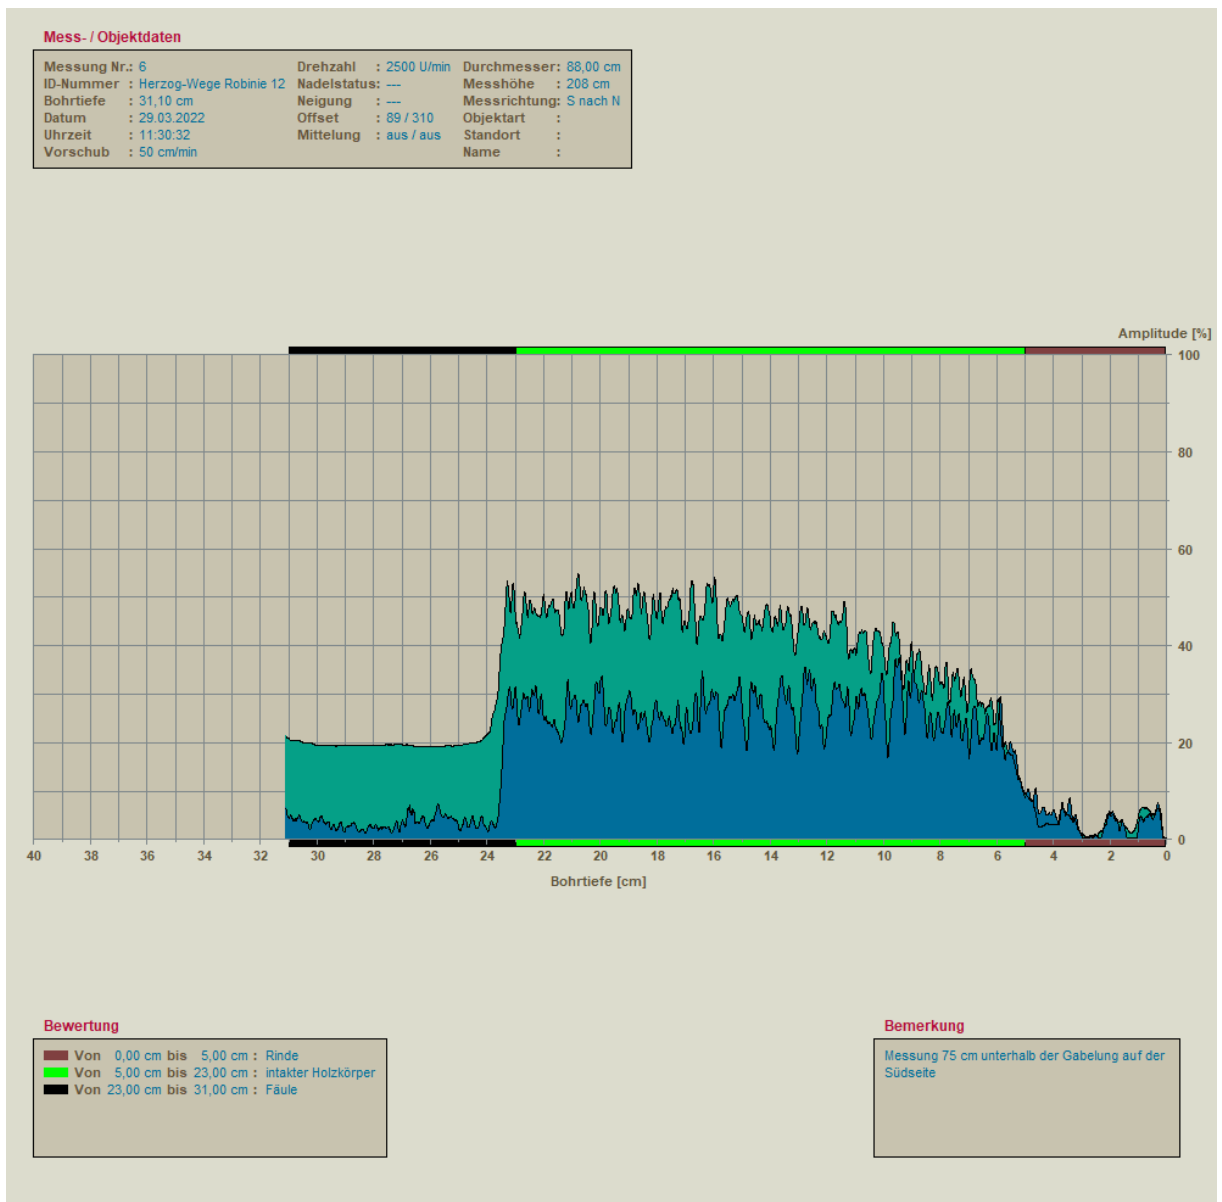
Die Messungen 3, 5 und 6 auf der Südseite lassen einen Schaden in allen drei Messhöhen erkennen. Vermutlich zieht sich, ausgehend von der Gabel in etwa 3 m Höhe, eine Fäule bis an die Basis.

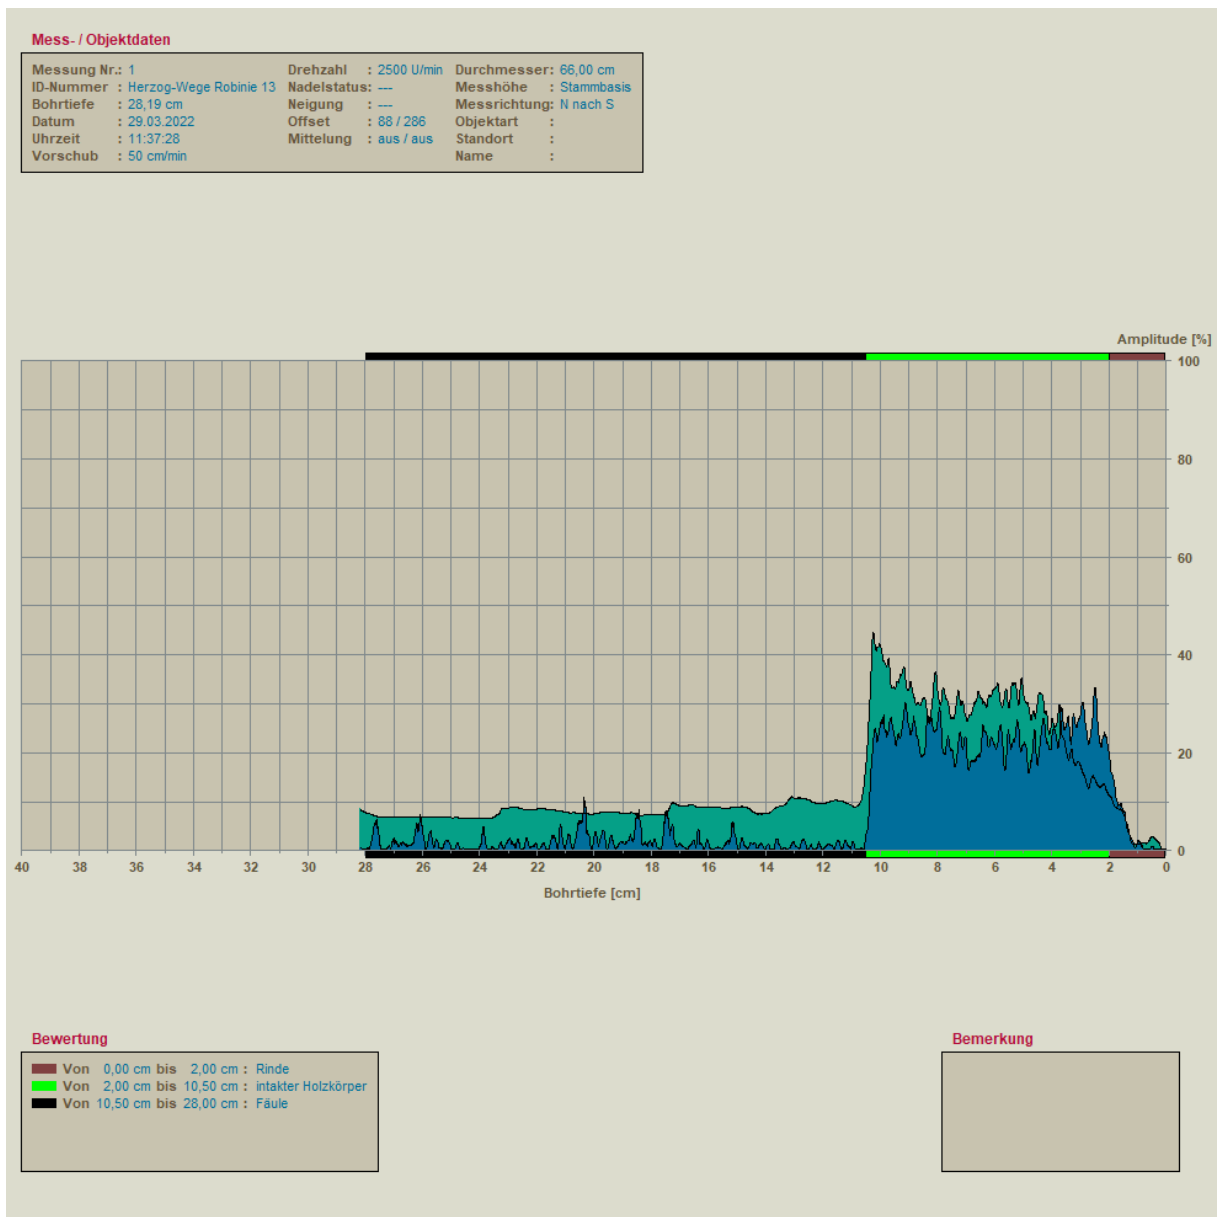
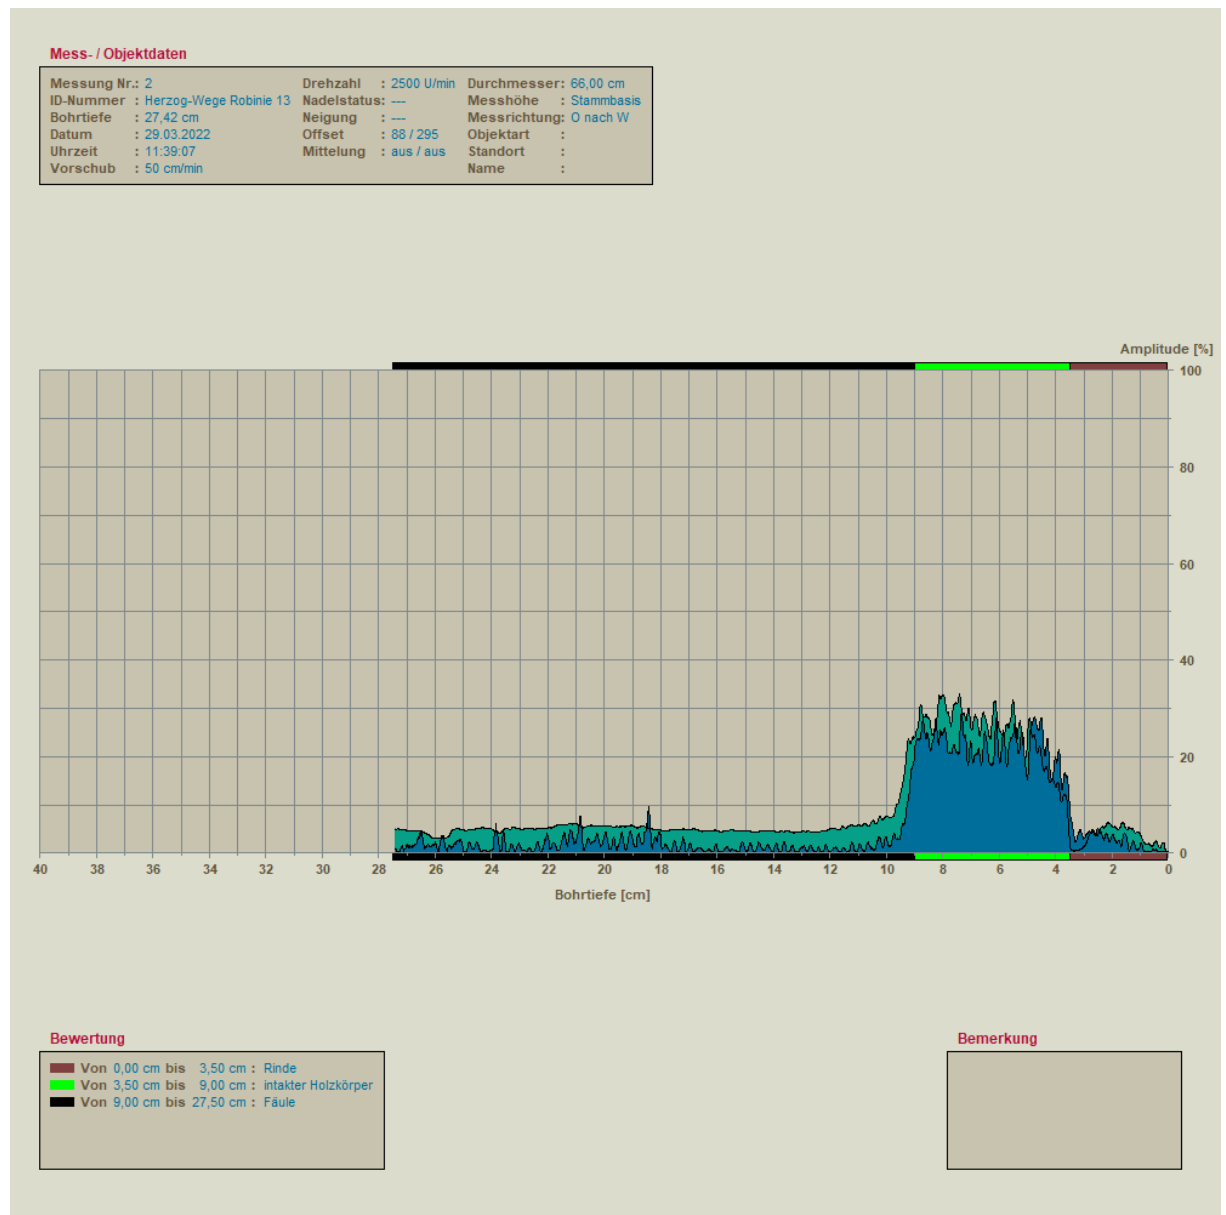
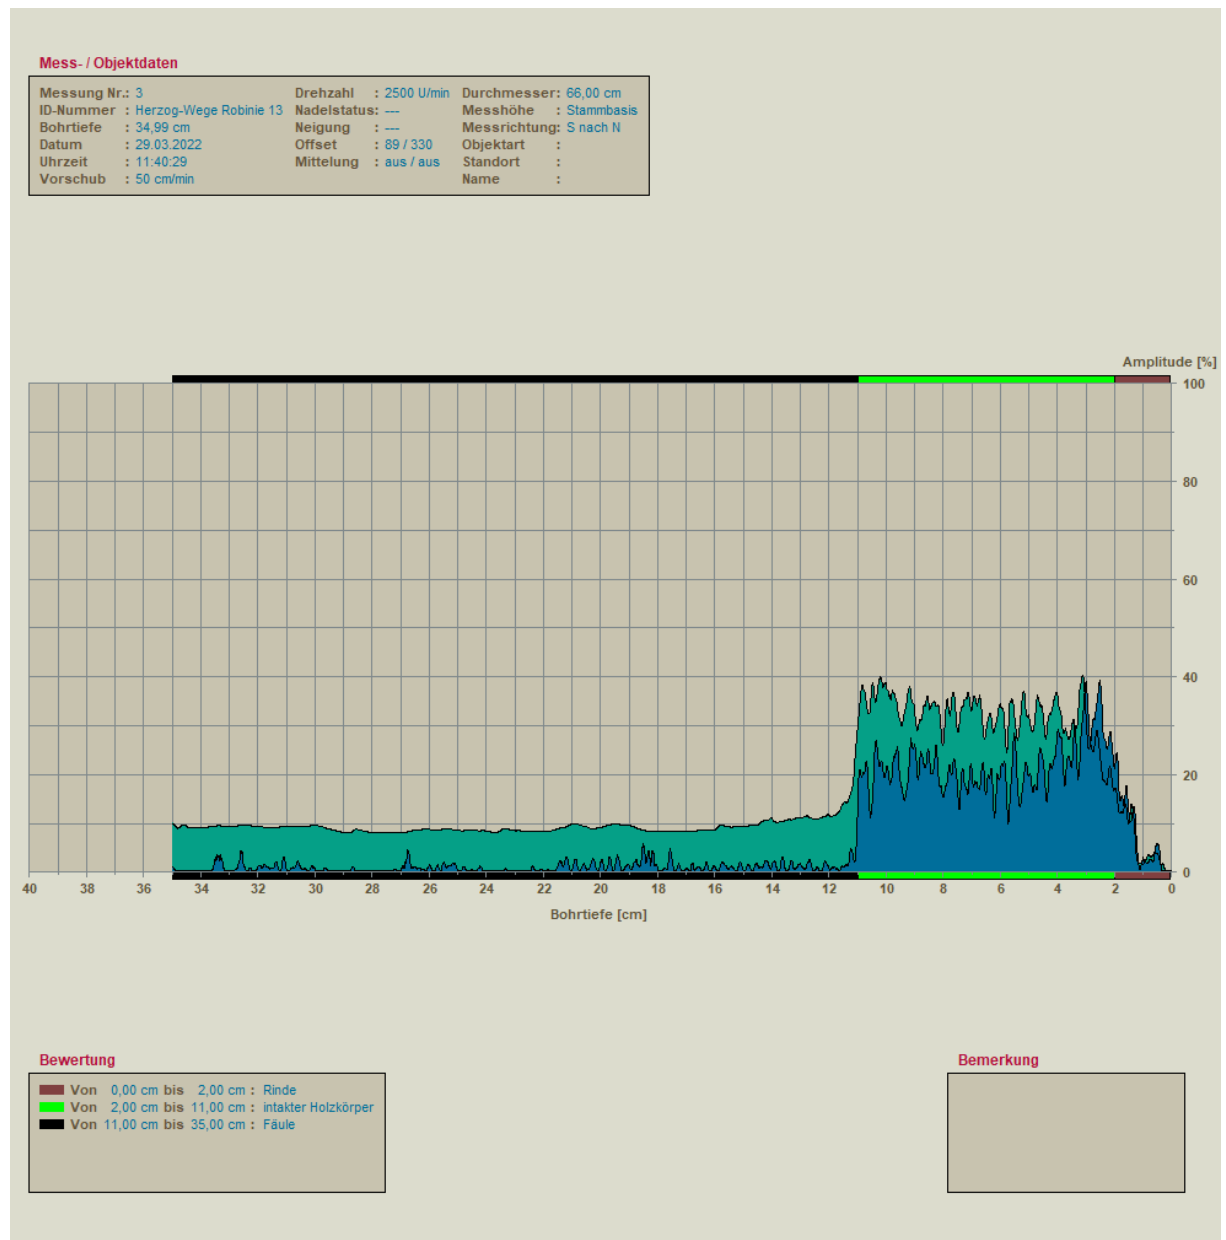
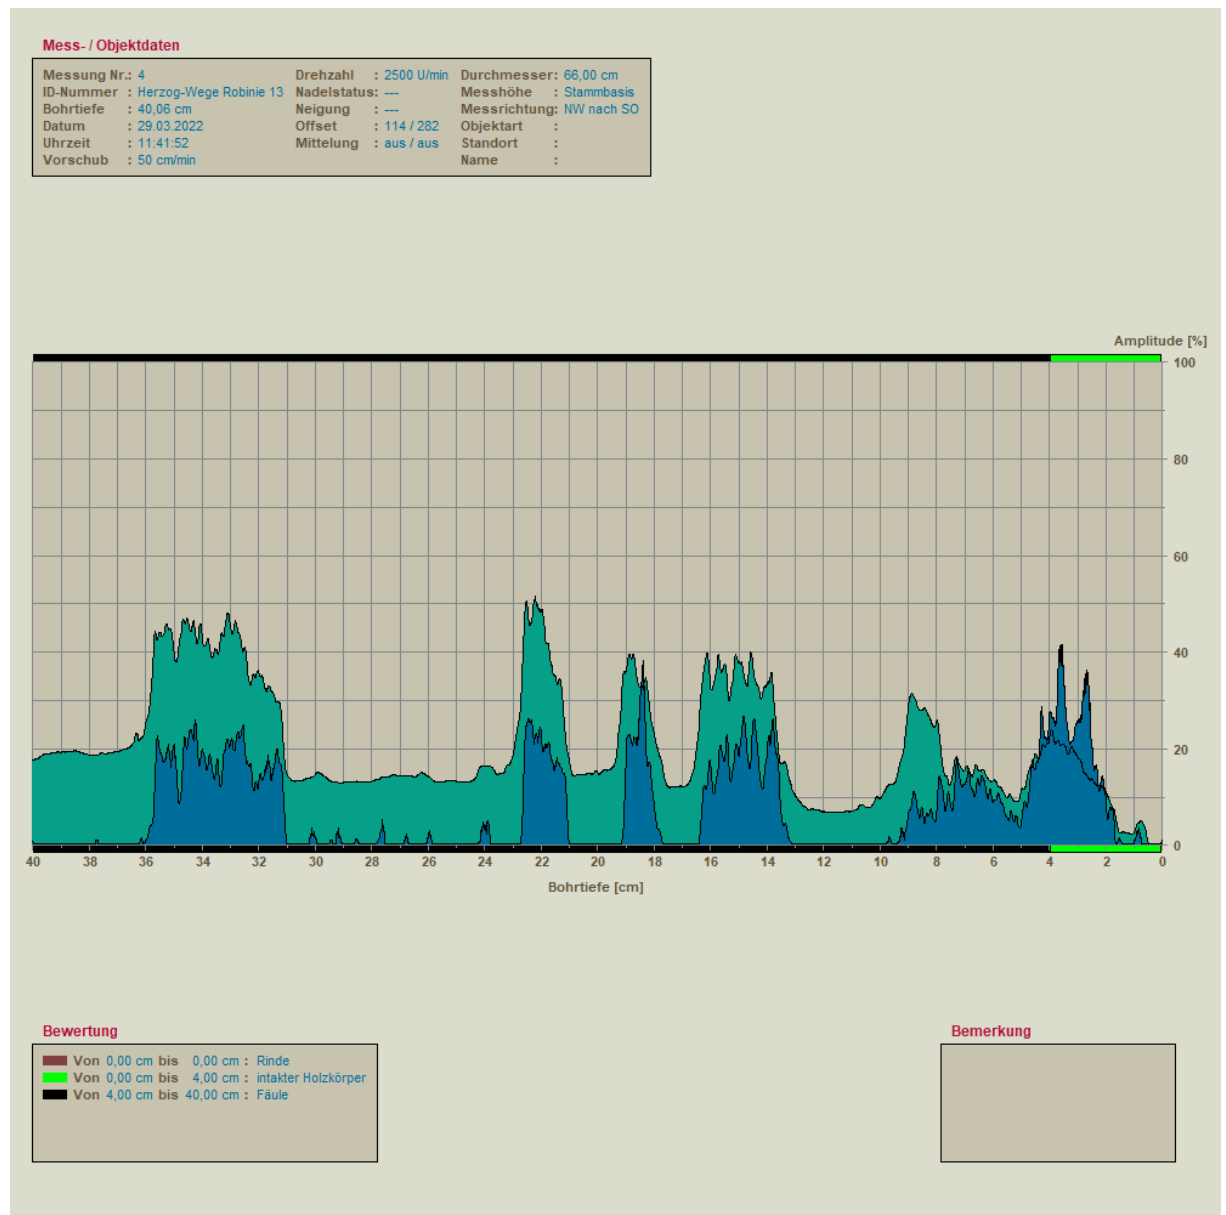
Bei dem **Baum 13** liegt eine umfangreiche Fäule im Stamminneren vor. Die Messkurven 1 – 4 lassen eine ausgedehnte Fäule erkennen. Nur am äußersten Rand des Holzkörpers ist noch ein schmaler intakter Rand vorhanden. Der Baum ist nicht mehr verkehrssicher. Er sollte baldmöglichst entfernt werden.

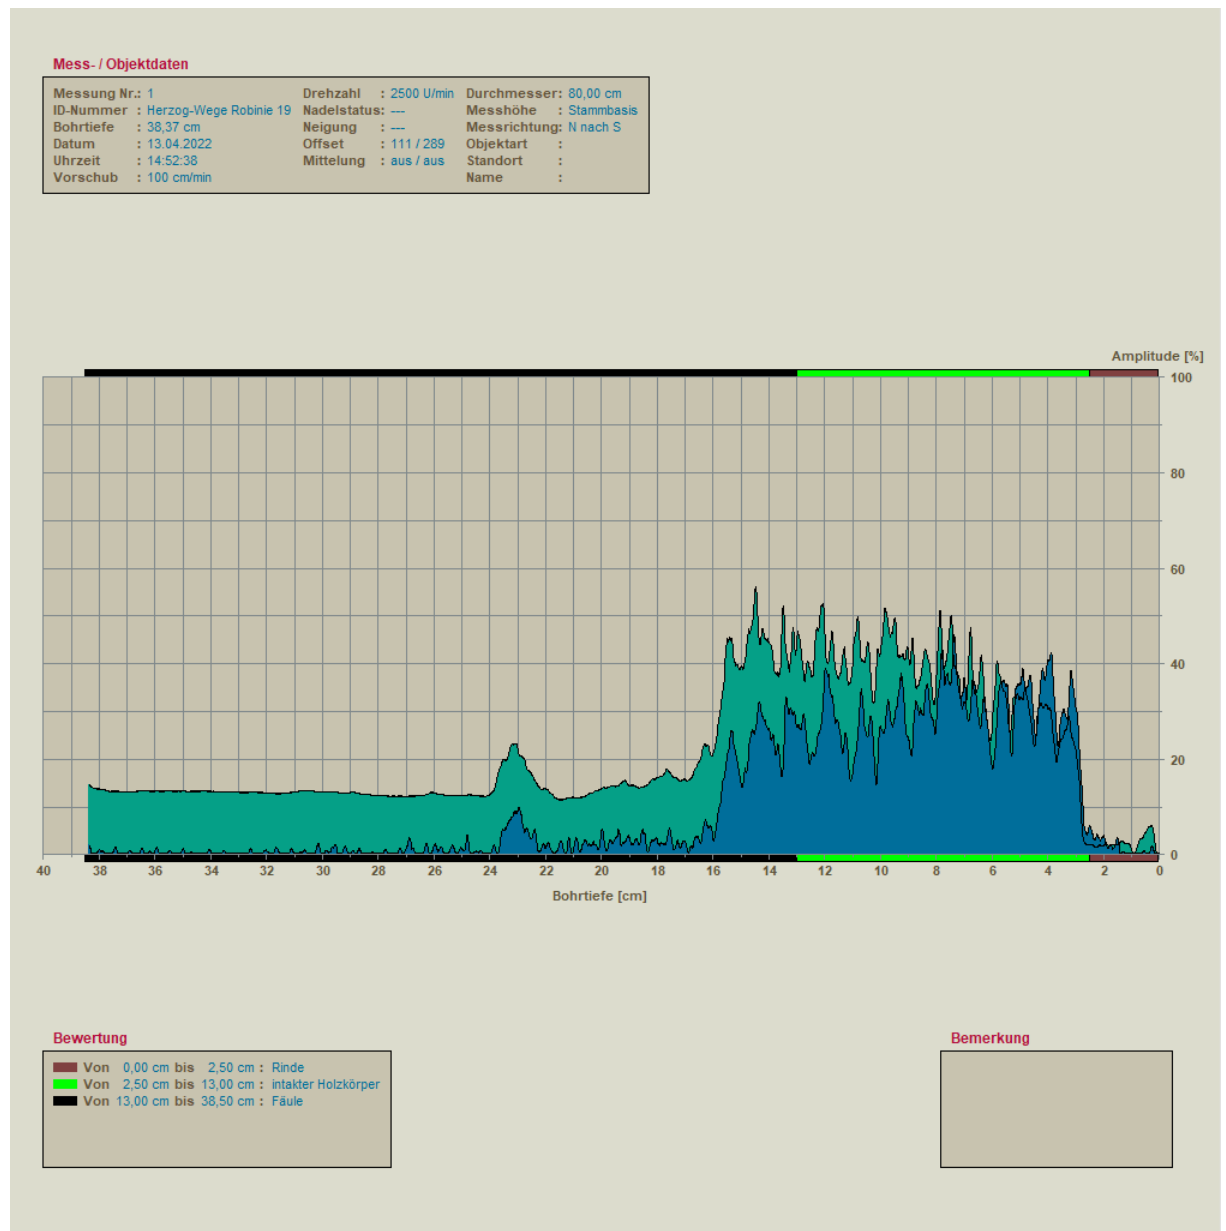
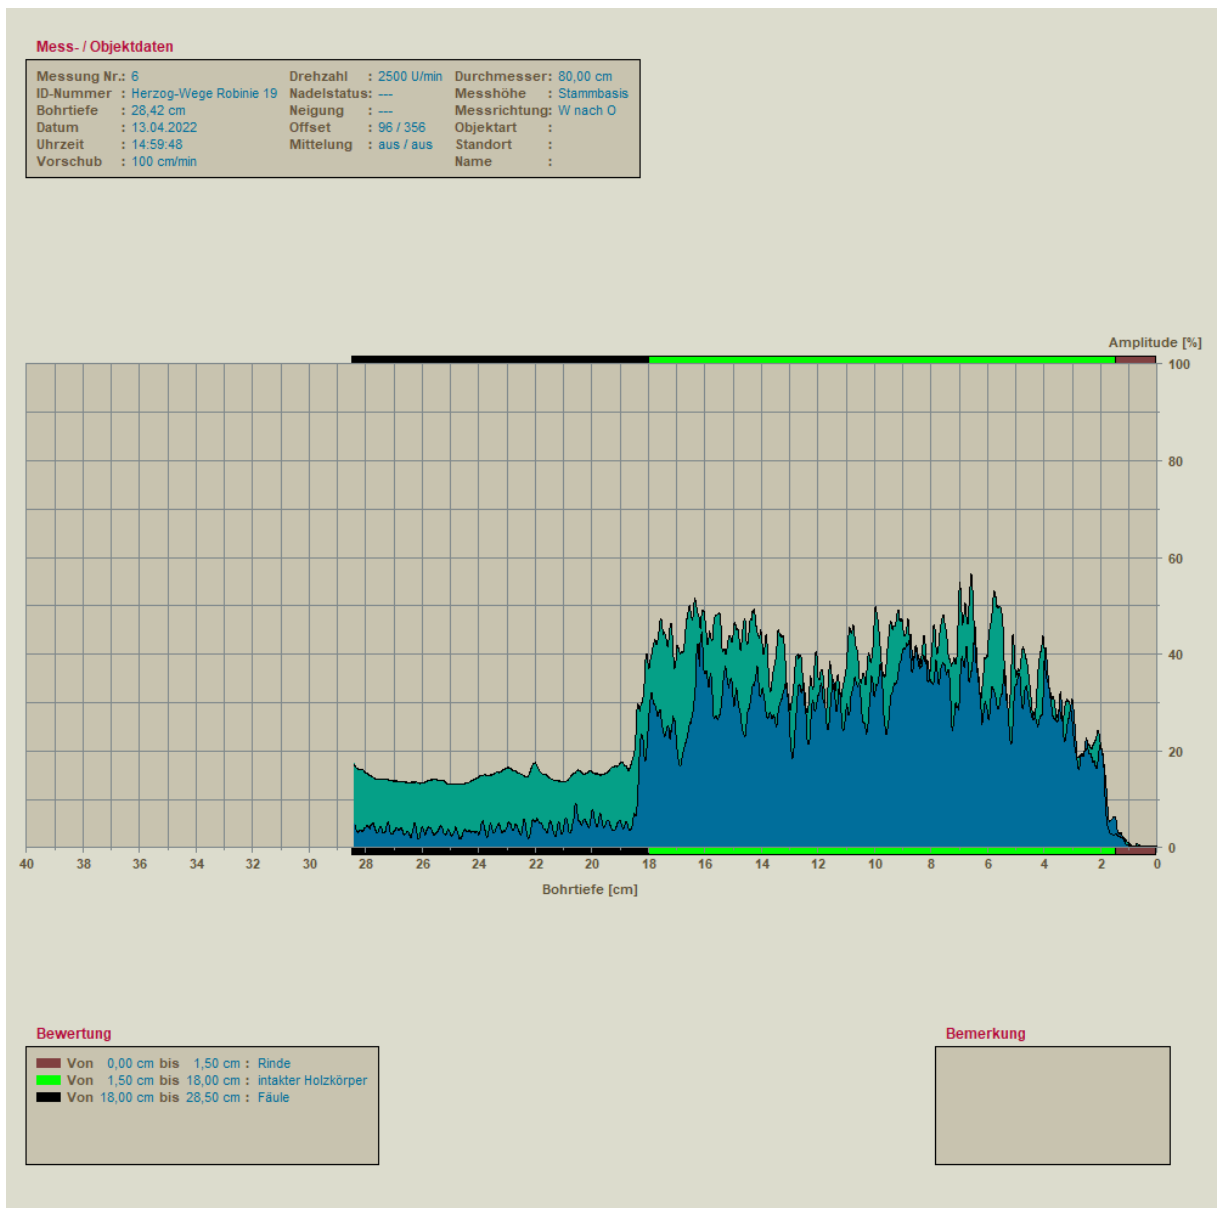
Die Messungen 1 von Norden nach Süden und die Messung 6 von W nach Osten zeigen eine ausgedehnte Fäule an der Stammbasis auf. Hier ist nur noch ein schmaler, intakter Holzmantel vorhanden. Bei der Messung 6 ist die Fäule im Vergleich zu der Messung von 2020 im Stamminneren weiter fortgeschritten. Die Gegenmessung 3 von Osten nach Westen (leicht schräg in den Wurzelstock) zeigt ebenfalls eine Veränderung auf, wobei man hier noch von einem Verdacht auf Fäule ausgegangen werden kann.

Da sich die Fäule im Stamminneren weiter ausgedehnt, wird die Fällung des Baumes empfohlen.

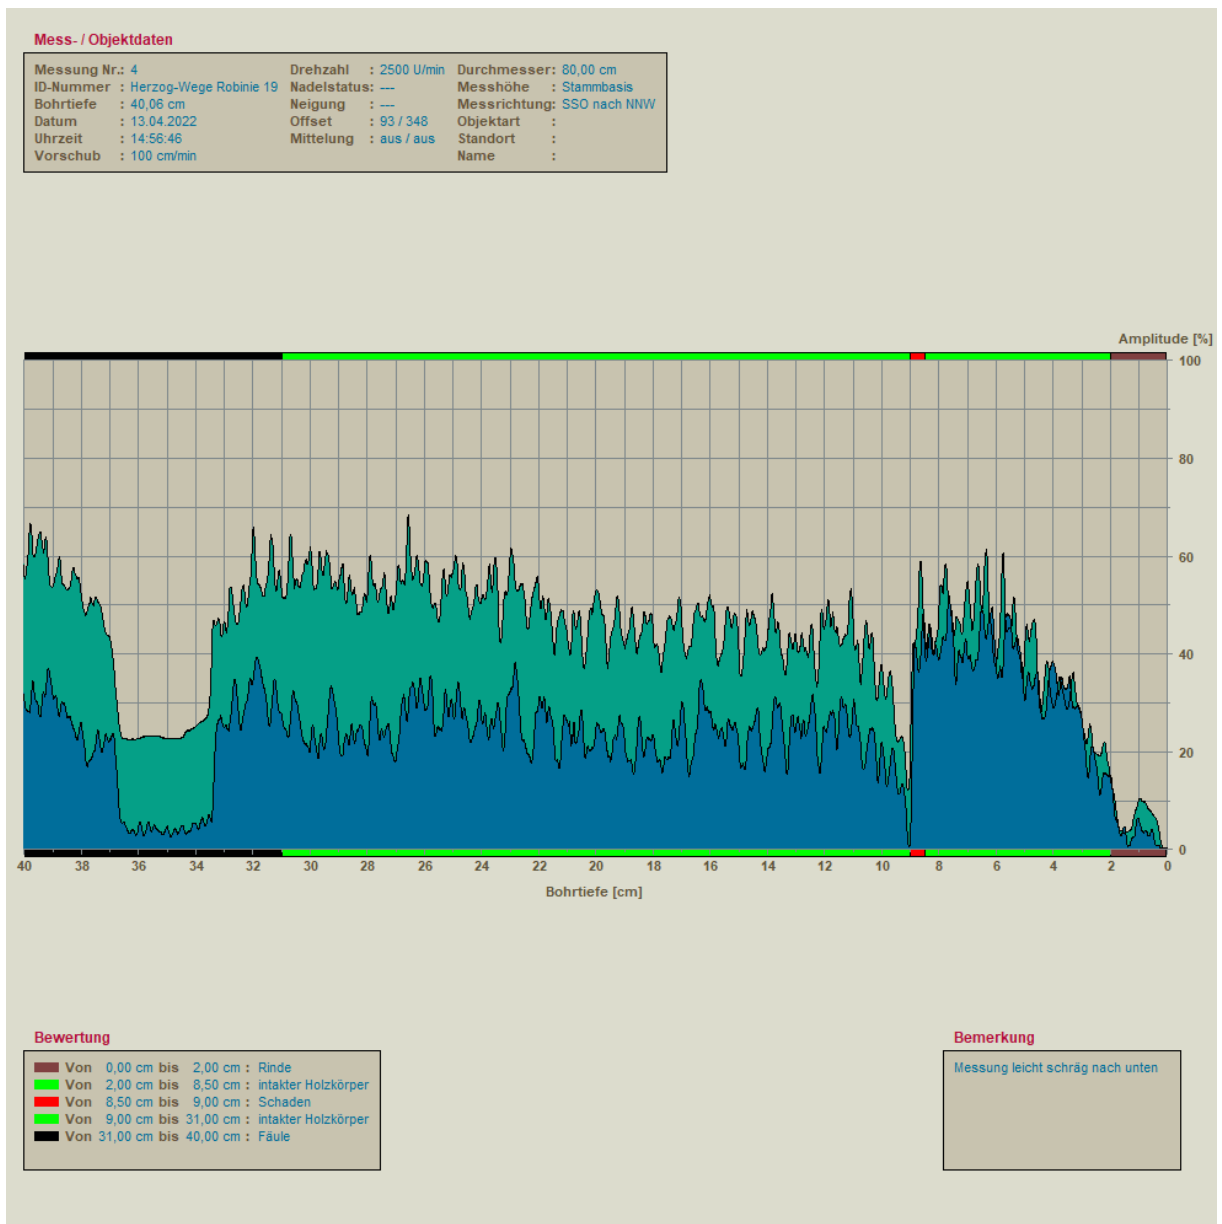
Robinie 19: Messung 4

Die Messung 4 von SSO nach NNW ist ähnlich der Messung 2020, jedoch liegt im Stamminneren bereits ein Schaden vor. Nachdem es sich bei der Messung 4 um die Gegenmessung von Messung 1 handelt, kann nicht ausgeschlossen werden, dass es sich bei dem Schaden bereits um den Übergang zu der ausgedehnten Fäule handelt.

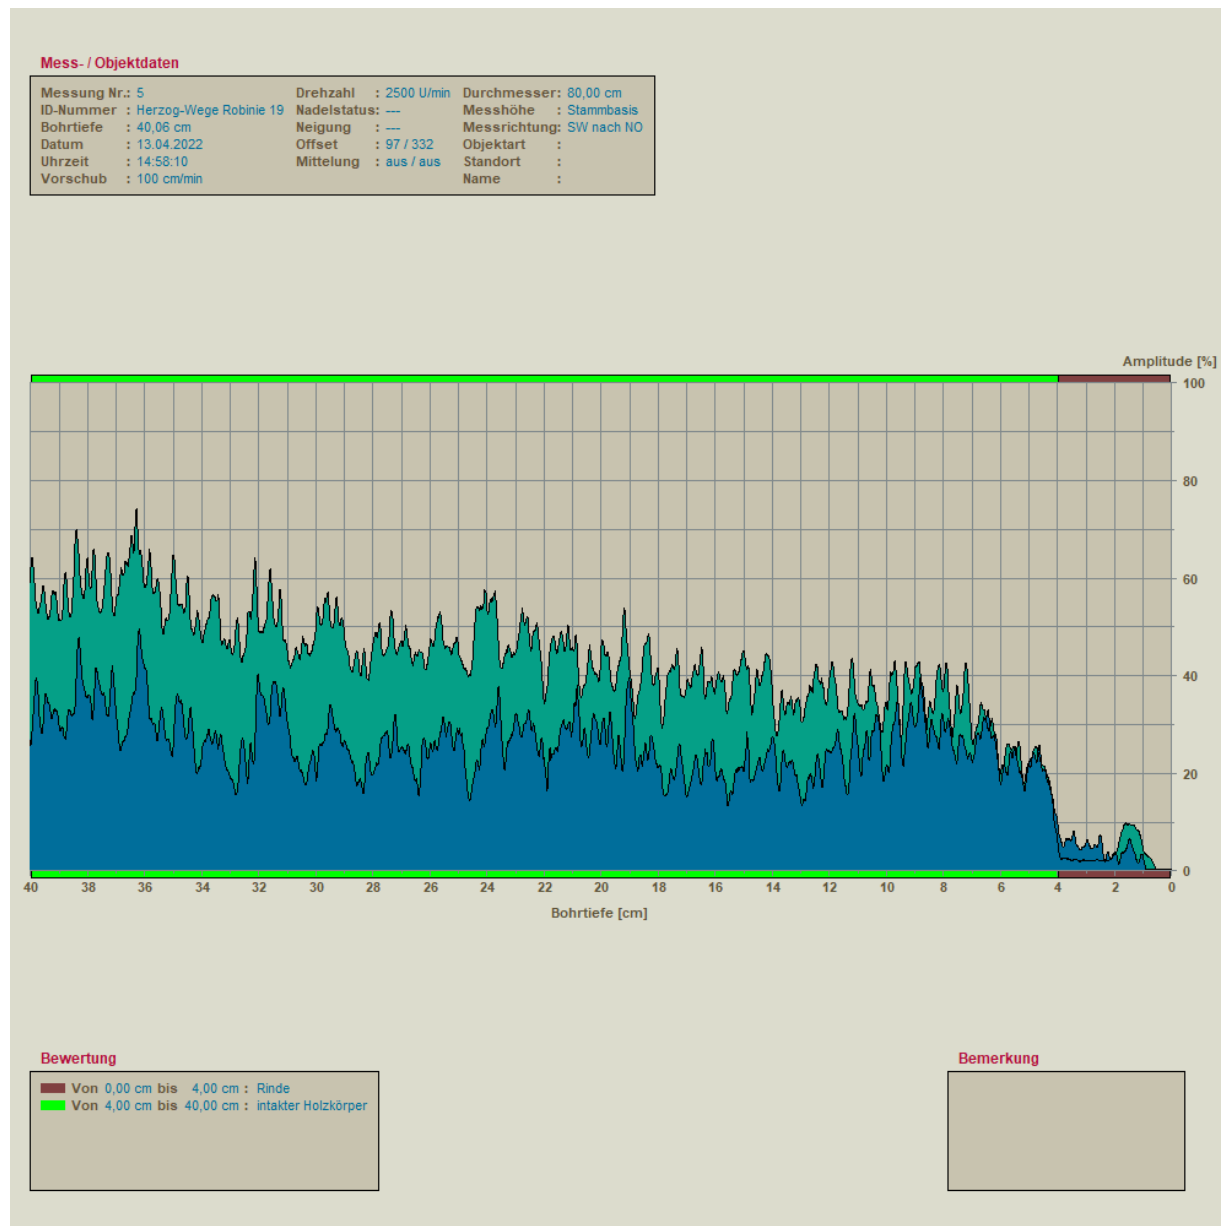
Robinie 19: Messung 5

Die Messung 5 von Südwesten nach Nordosten hat einen unauffälligen Kurvenverlauf.
