Artenschutzgutachten

zum geplanten Abriss einer ehemaligen Wohn-/Hofstelle in der Kemptenerstrasse 56 (Köchlin-Kreuzung)

auf Flst. 35 in Lindau, Gmkg. Reutin

15.04.2021

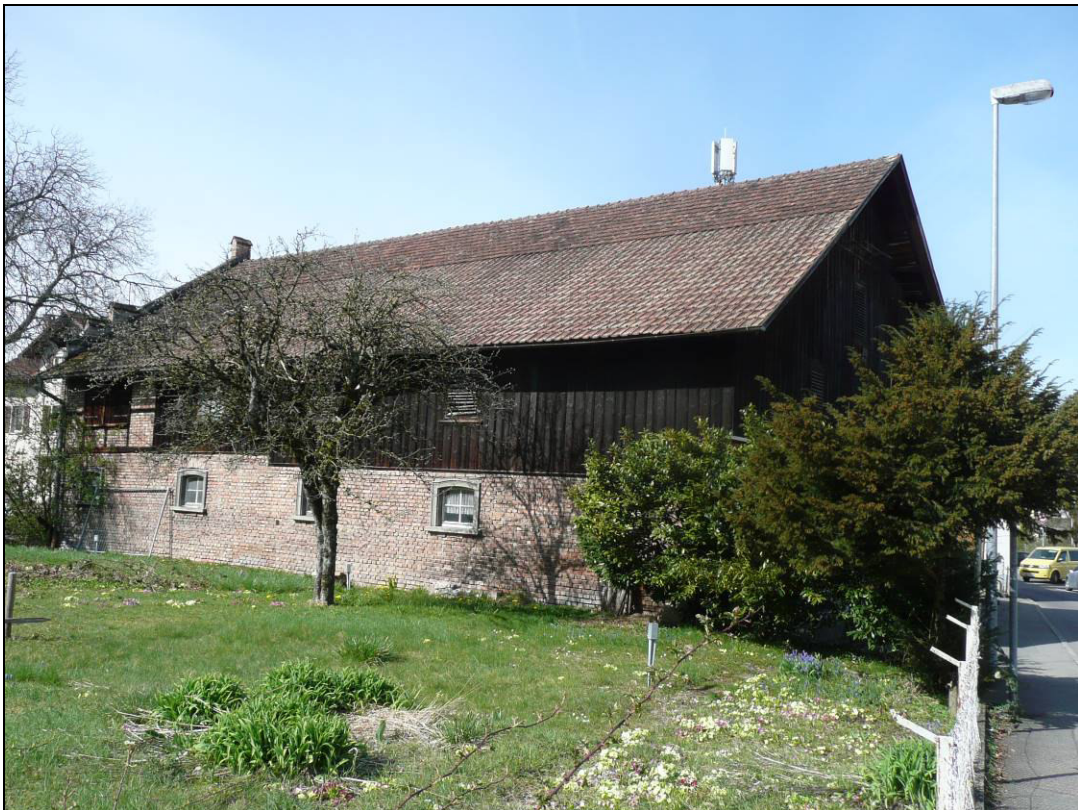
Der im Erdgeschoß gemauerte ehem. Stall ist ab der Stalldecke mit einer einwandigen Holzverschalung umgeben (s. *Foto-Nr. 1, S. 3*). Da die Verschalung sehr eng an das Mauerwerk angebracht wurde, konnten keine geeigneten Spaltenquartiere für Fledermäuse unterhalb der Holzverschalung festgestellt werden (s. *Foto-Nr. 2, S. 3*). Auch auf der südlichen, komplett gemauerten Giebelseite (hier war bis vor 10 Jahren ein weiteres Ökonomiegebäude angebaut) konnten zwar einige Nischen, aber keine für Fledermäuse geeigneten Spaltenquartiere entdeckt werden (*Foto-Nr. 3, S. 4*).

Foto-Nr.1: Ostseite des Stallgebäudes

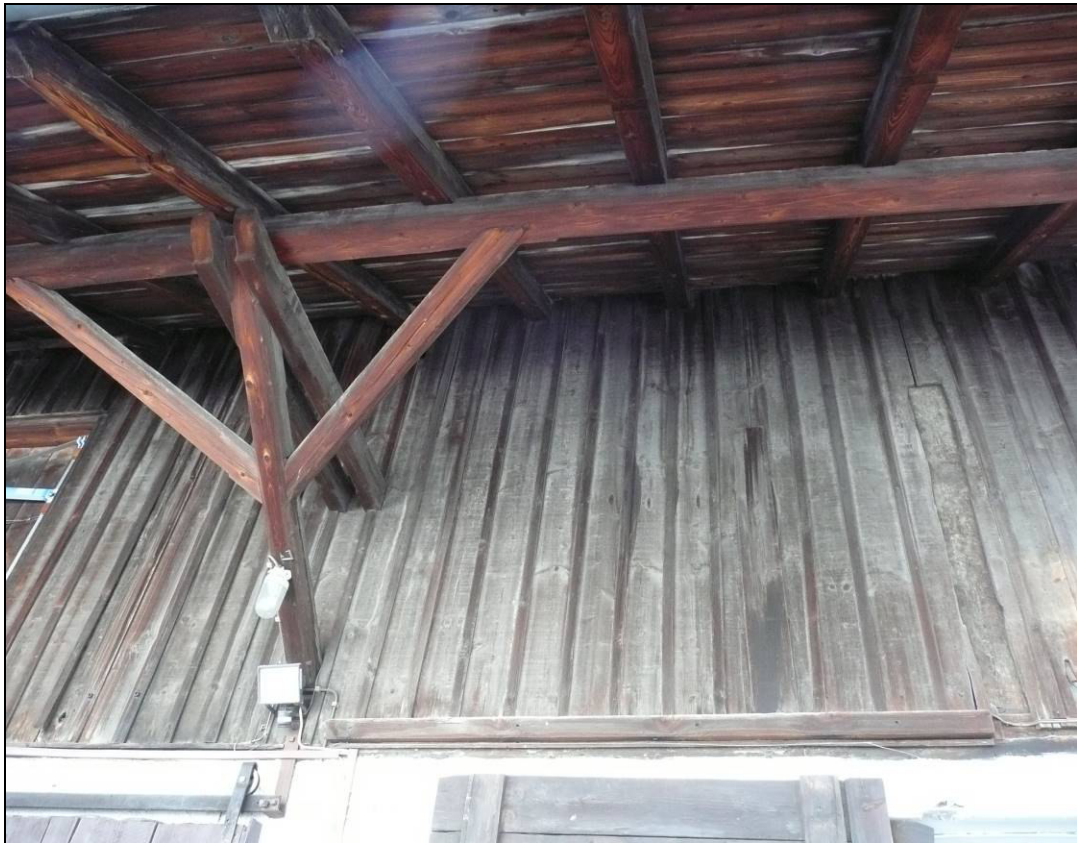
Foto-Nr.2: Holzverschalung entlang des Stalles

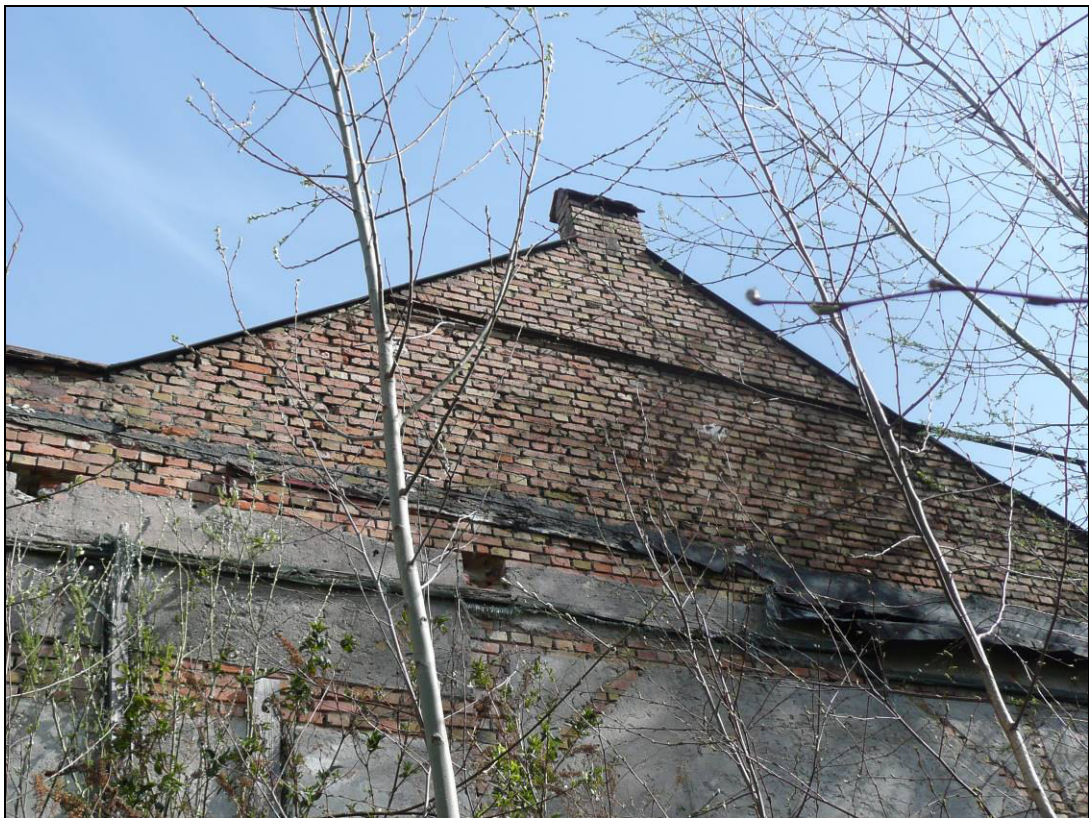
Foto-Nr.3: südseitiger Giebel des Stalles

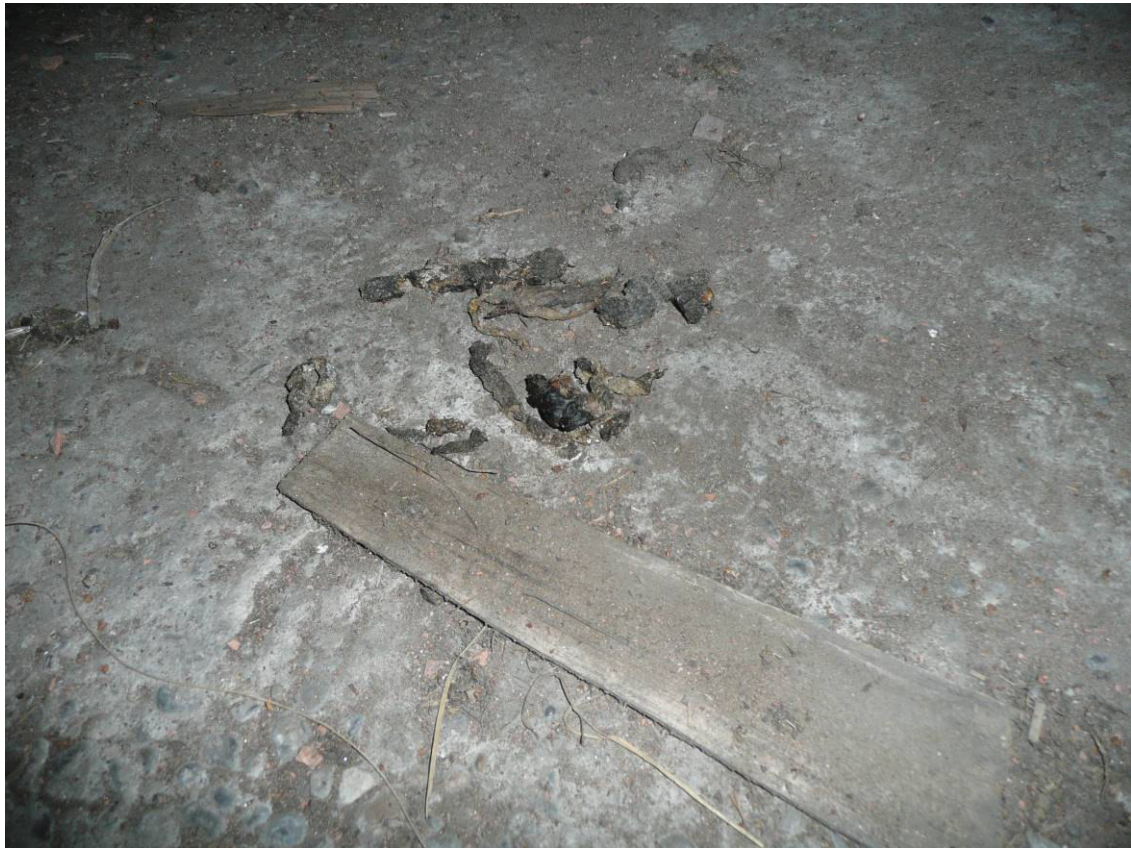
Im dunklen aber eher zugigen Dachstuhlbereich des Stalles (früher Getreide-, Stroh- und Heulager) konnten zwar Marderkot- (*Foto-Nr. 4, S. 4*) aber keine Fledermaus- noch Vogelspuren entdeckt werden (*Foto-Nr. 5, S. 4*).

Foto-Nr.4: Marderkot im Obergeschoß des Stalles

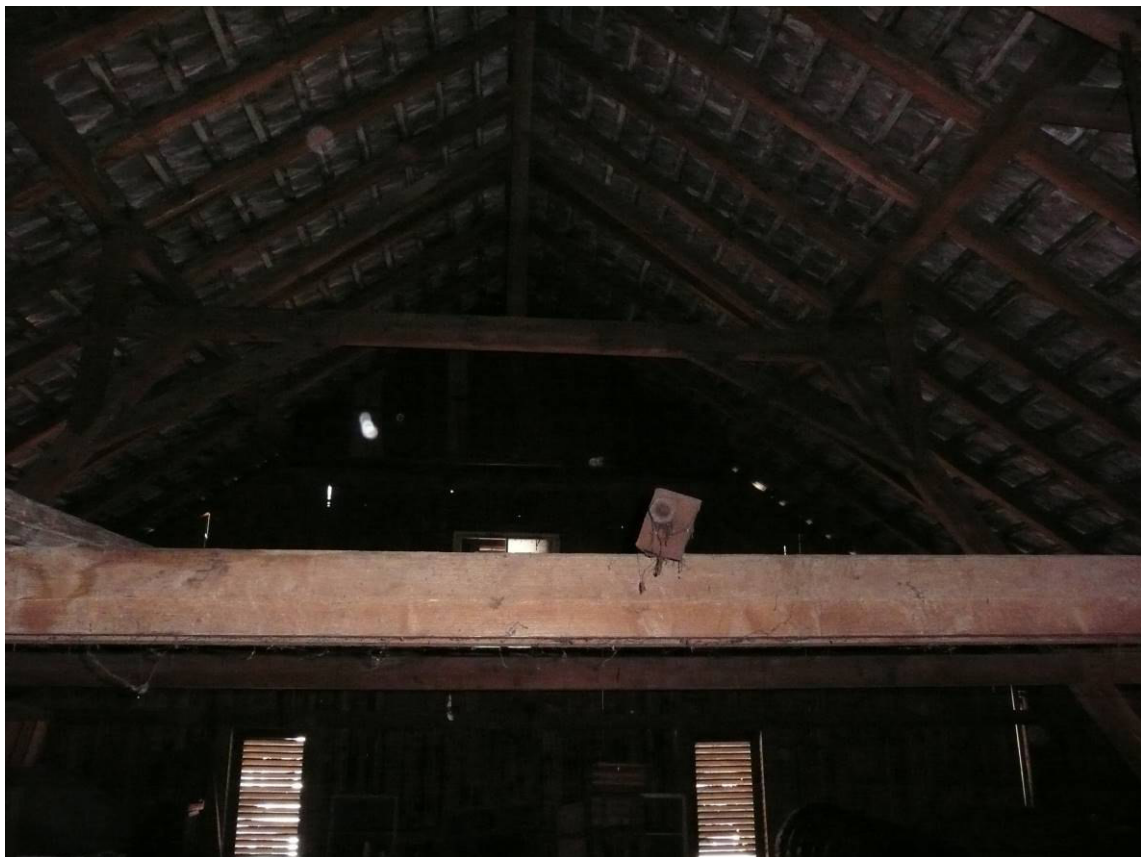
Foto-Nr.5: Dachboden des Stalles

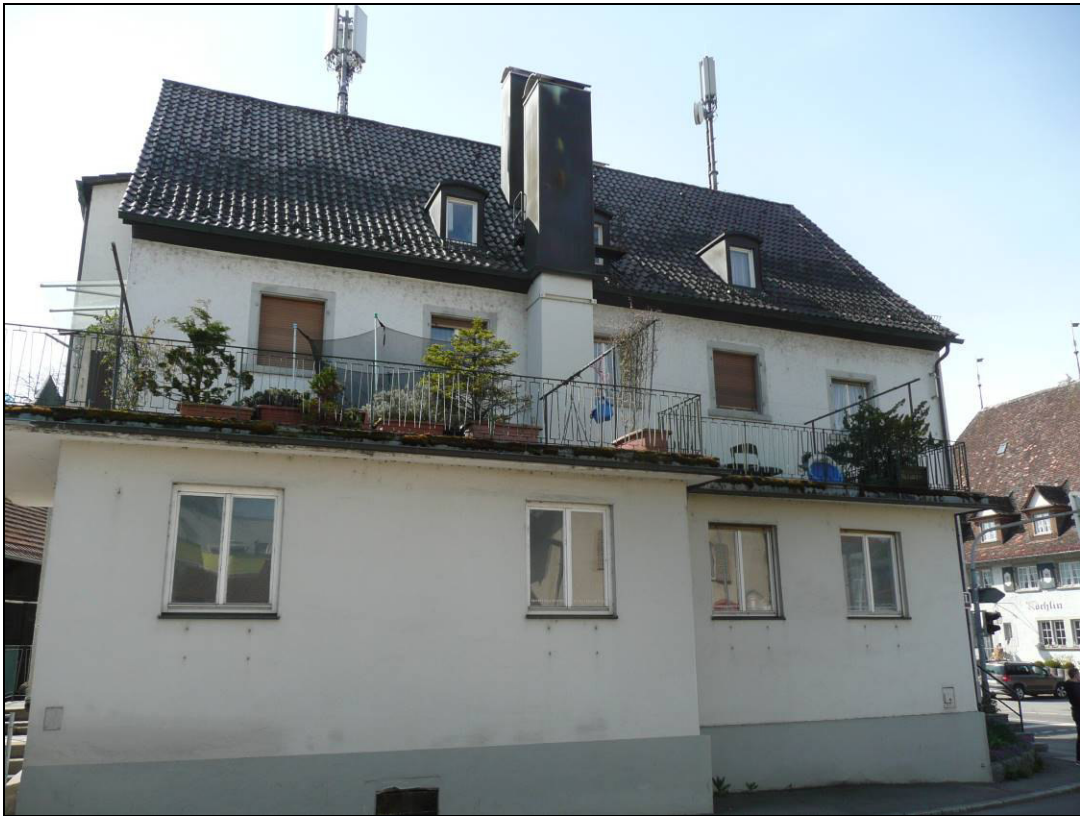
Sowohl an den massiv gemauerten Hauswänden als auch im Traufbereich konnten keine Spaltenquartiere für Fledermäuse bzw. Mauersegler festgestellt werden (*Foto-Nr. 6, S. 4*). Auf der West- und Südseite des Hauses befinden sich allerdings an den meisten Fenstern noch durchgehende Holzfensterläden. Sowohl im Erdgeschoss als auch im 1. Stock wurden mehrere Fensterläden geöffnet (*Foto-Nr. 7, S. 4*), es konnten jedoch keine alten Kots Spuren von Fledermäusen festgestellt werden.

Foto-Nr.6: Nordseite des Wohnhauses

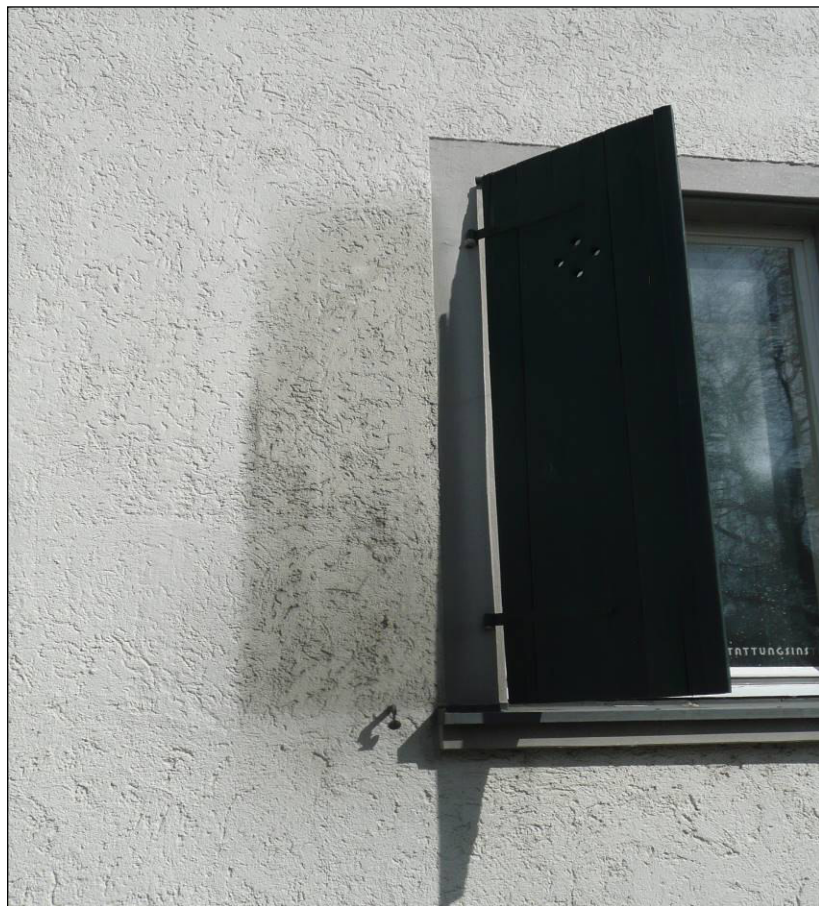
Foto-Nr.7: geöffneter Fensterladen

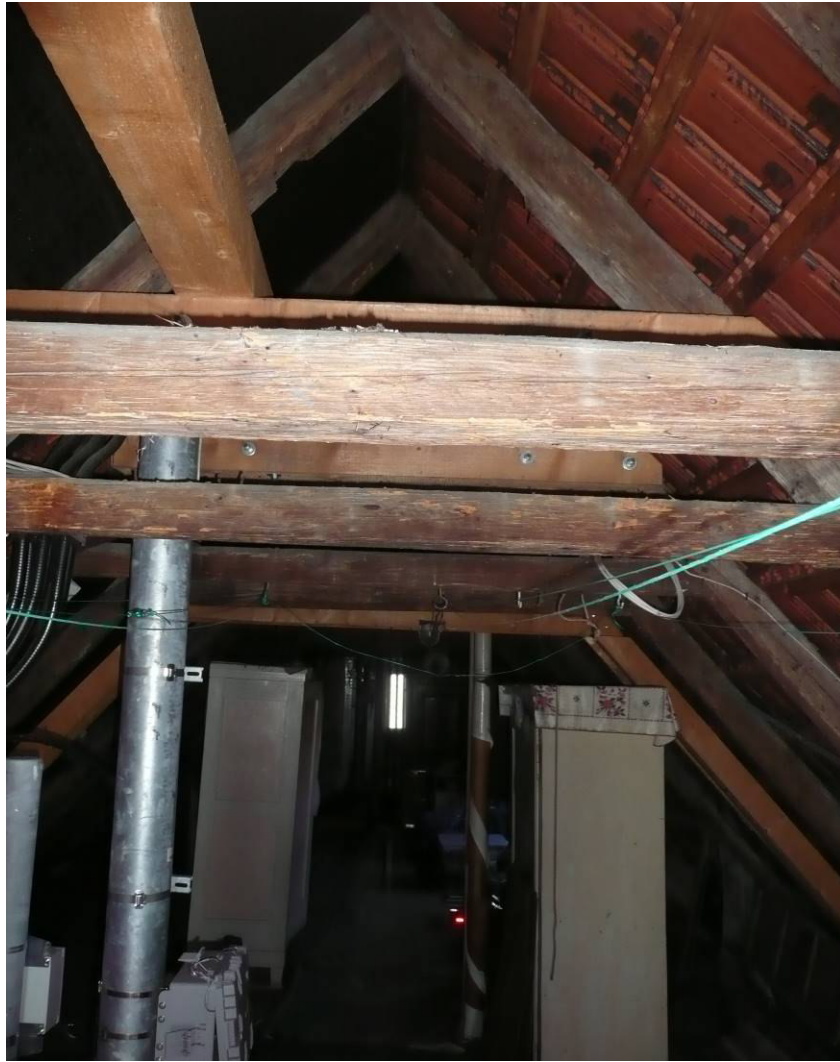
Im nur teilweise von innen gedämmten Bühnen-Dachstuhlbereich des Hauses, der noch zum Wäsche trocknen genutzt wird, konnten ebenfalls keine Fledermausspuren entdeckt werden (s. *Foto-Nr. 8, S. 5*).

Foto-Nr.8: Dachboden des Wohnhauses
