Konzept Ufersicherungsmaßnahmen

Zu 3.4 Uferstellen Lindau–Therme bis Zech

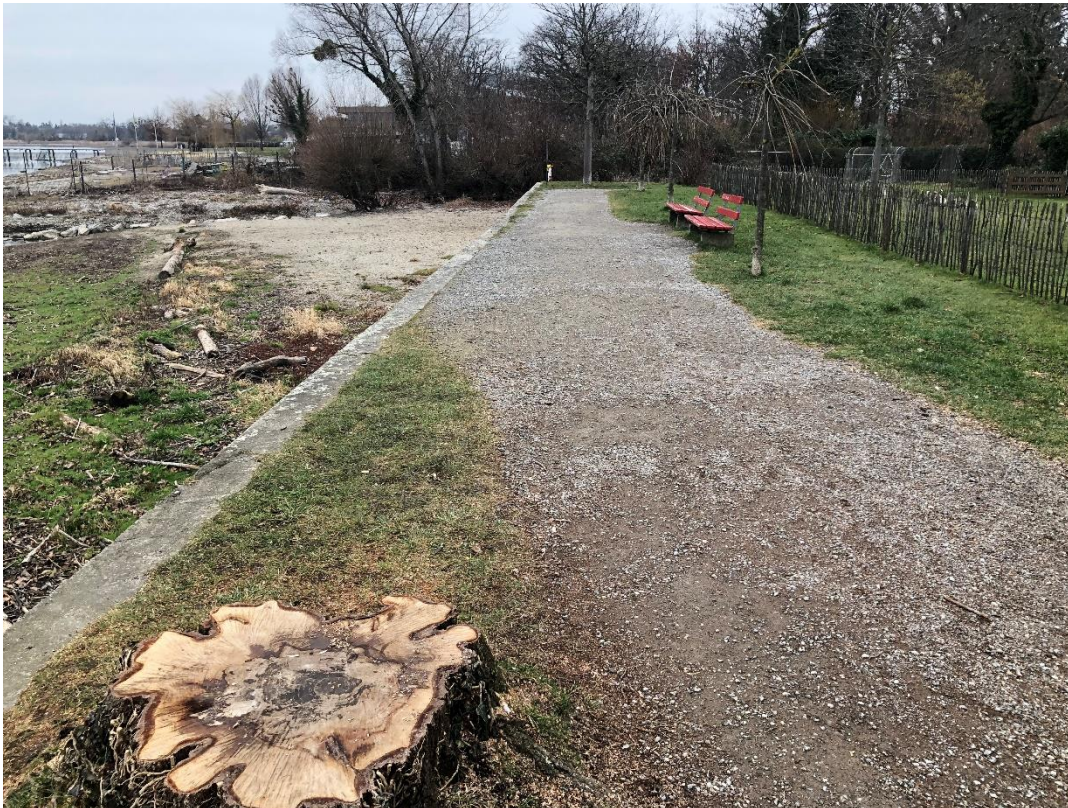
Zu Punkt 2.

Kaimauer ohne Geländer Horst–Stern–Weg

- Keine Absturzsicherung vorhanden
- Weg geht bündig in Mauerkante über
- Keine Schattierung

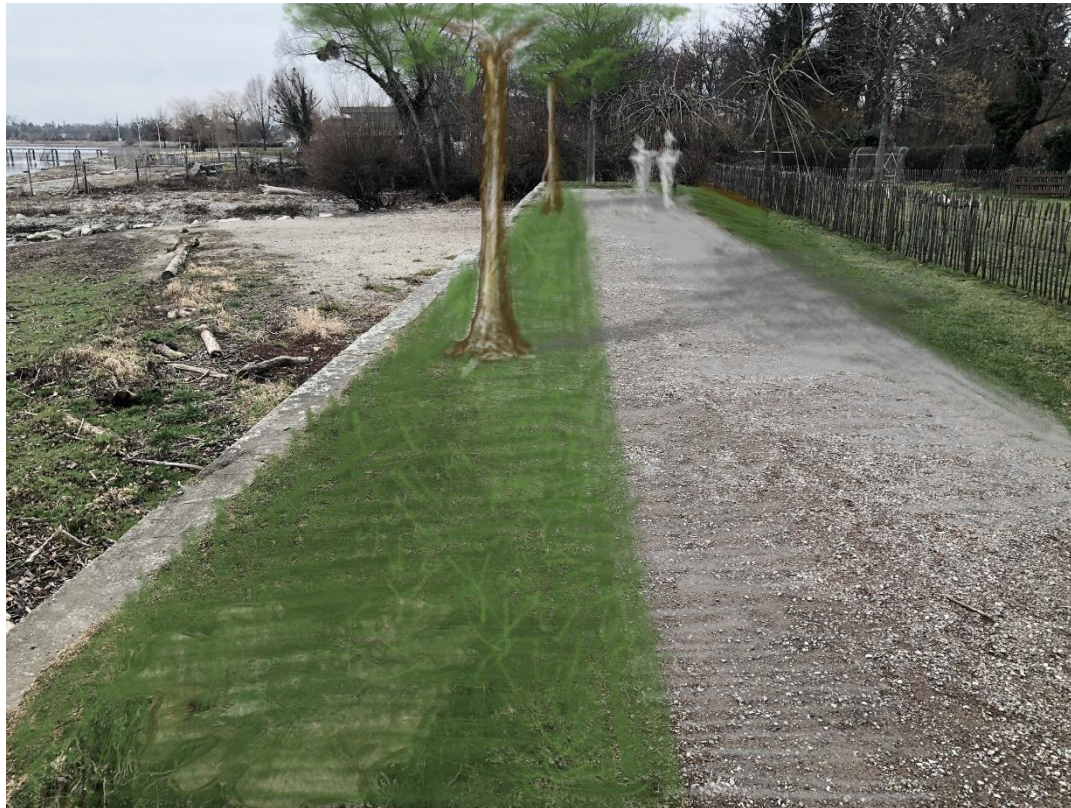
Zu Punkt 2.

Kaimauer ohne Geländer Horst–Stern–Weg

- Grünstreifen als Abgrenzung zur Mauer
- Baumpflanzung als Schattenspender

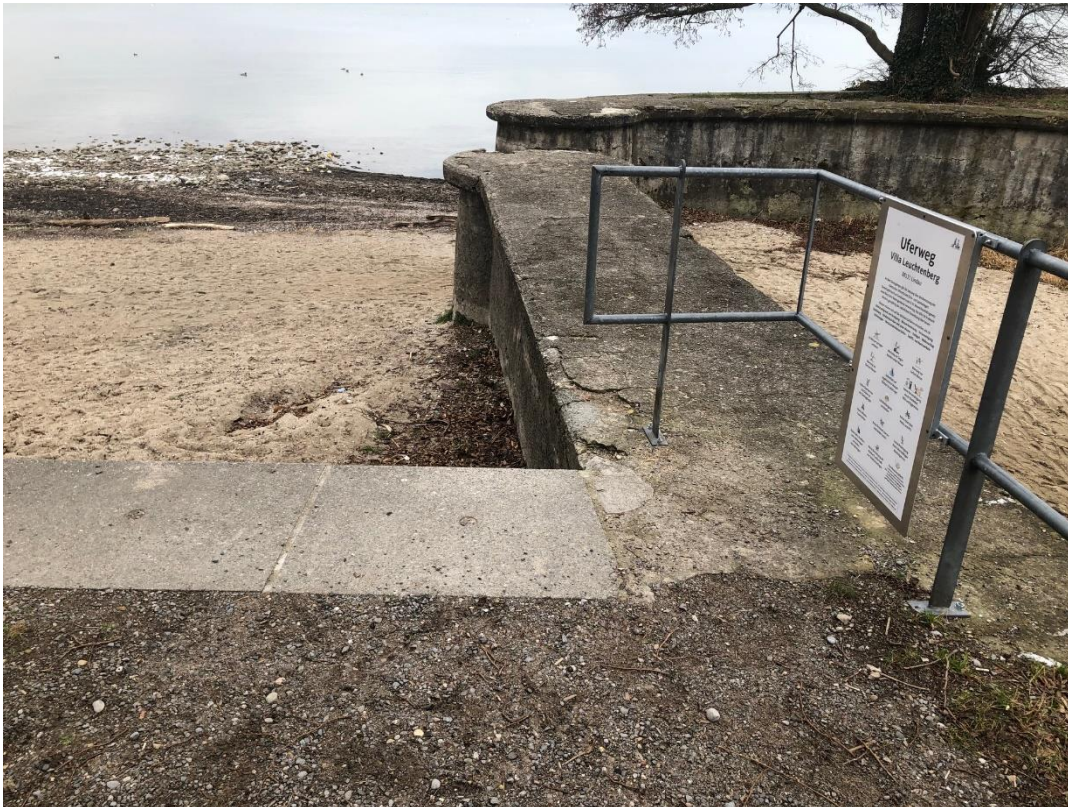
Zu Punkt 4.

Slipanlage mit begehbaren Molenköpfen

- Keine durchgehende Absturzsicherung vorhanden
- Weg geht bündig in Mauerkante über

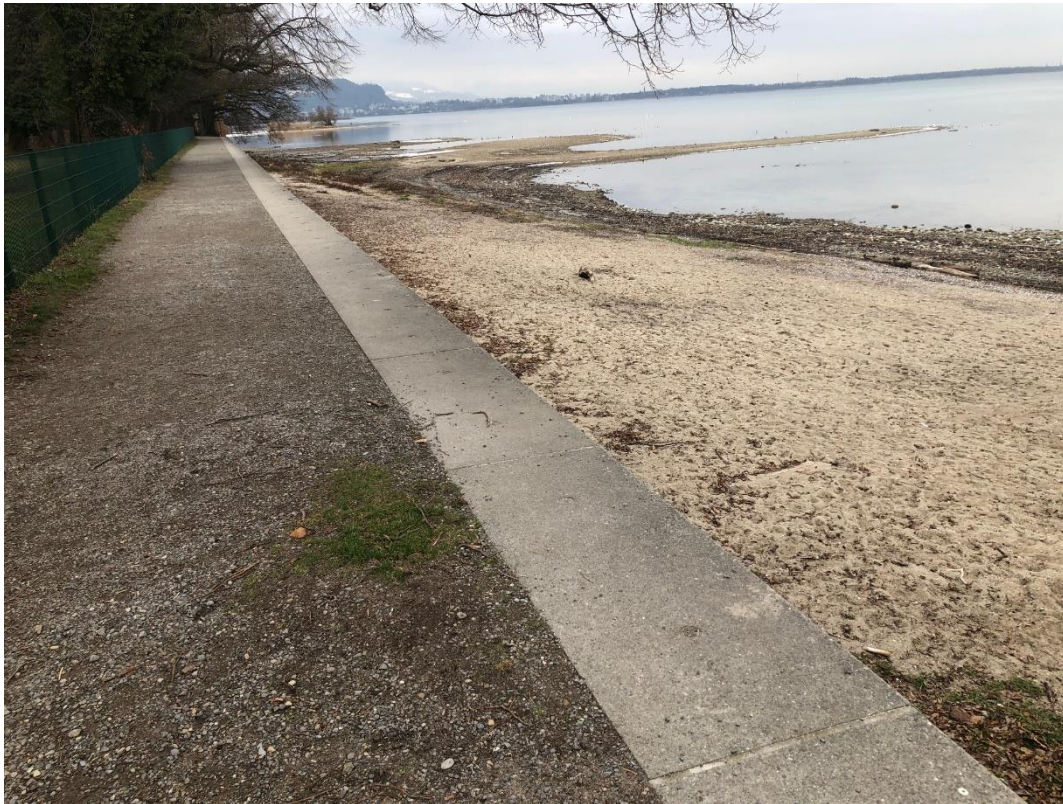
Zu Punkt 5.

Kaimauer ohne Handlauf mit vorgelagertem Strand in Richtung Leuchtenberg

- Keine durchgehende Absturzsicherung vorhanden
- Weg geht bündig in Mauerkante über

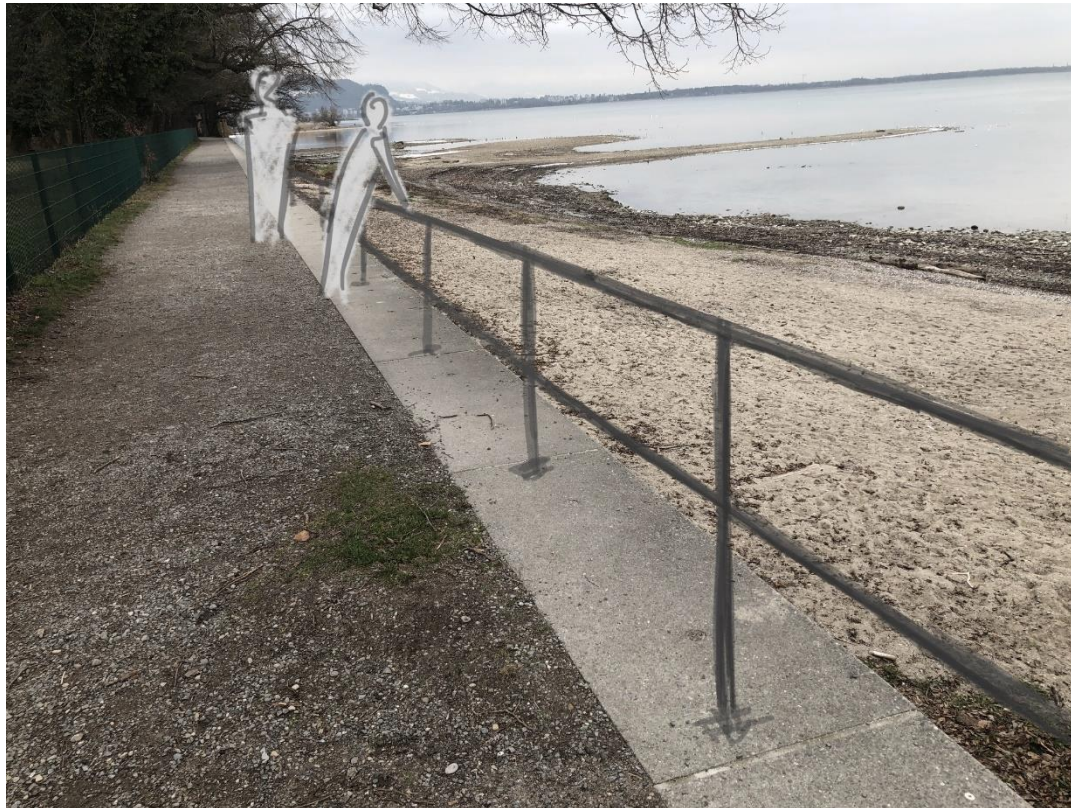
Zu Punkt 5.

Kaimauer ohne Handlauf mit vorgelagertem Strand in Richtung Leuchtenberg

- Fortführung des vorhandenen Geländers (siehe Punkt4)
- Hinweisbeschilderung wurde bereits angebracht

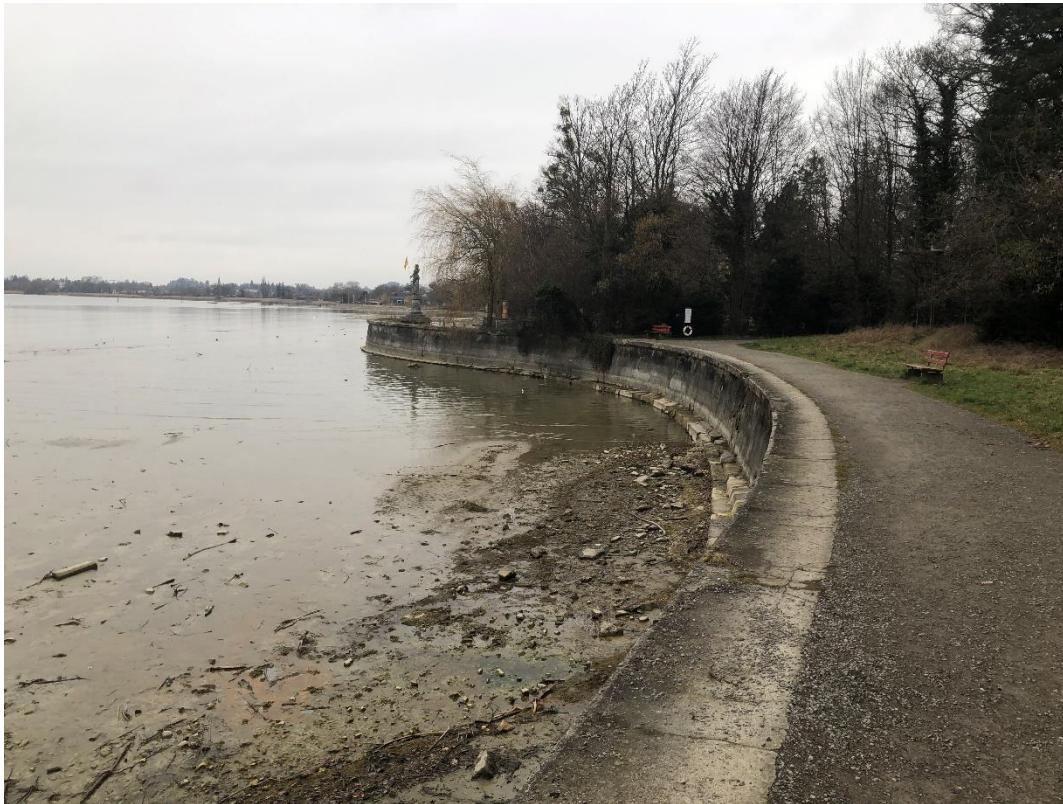
Zu Punkt 6.

Kaimauer ohne Handlauf am nördlichen
Beginn Uferpark Wäsen

- Keine Absturzsicherung vorhanden
- Weg geht bündig in Mauerkante über
- Schäden an Mauerkrone

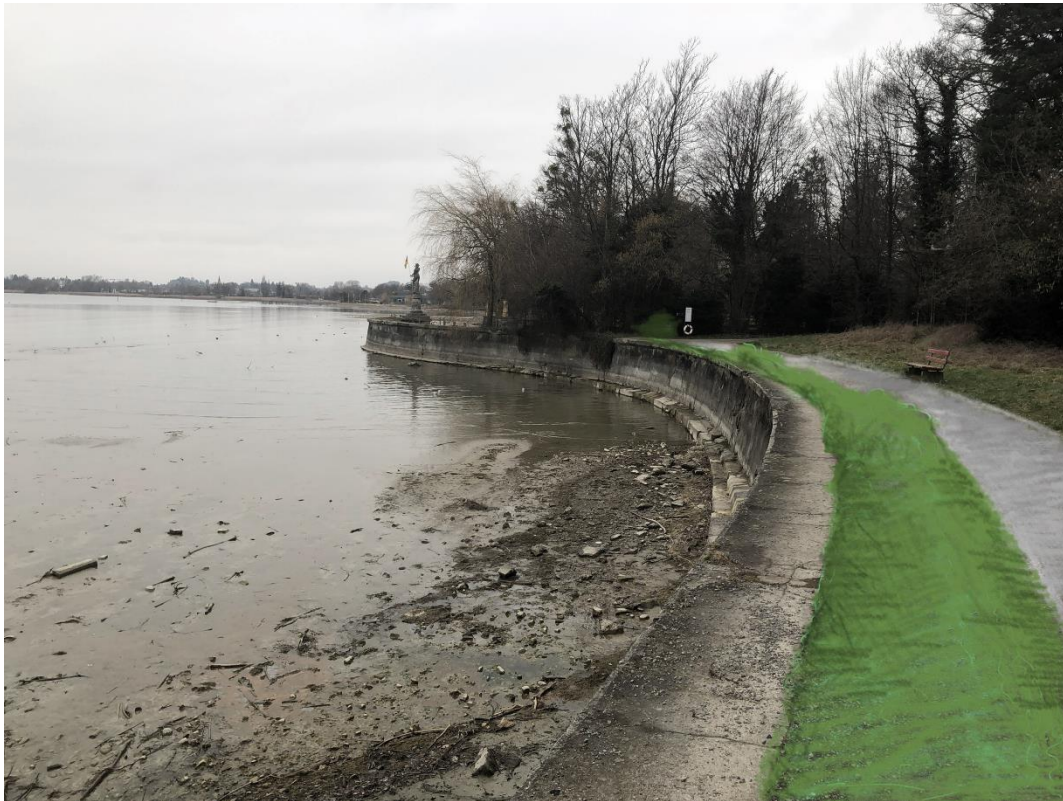
Zu Punkt 6.

Kaimauer ohne Handlauf am nördlichen
Beginn Uferpark Wäsen

- Verlegung des Weges um ca. 1,50m
- Grünstreifen als Abgrenzung zur Mauer
- Entfernung Sitzbank an Uferkante
- Sanierung Mauerkrone

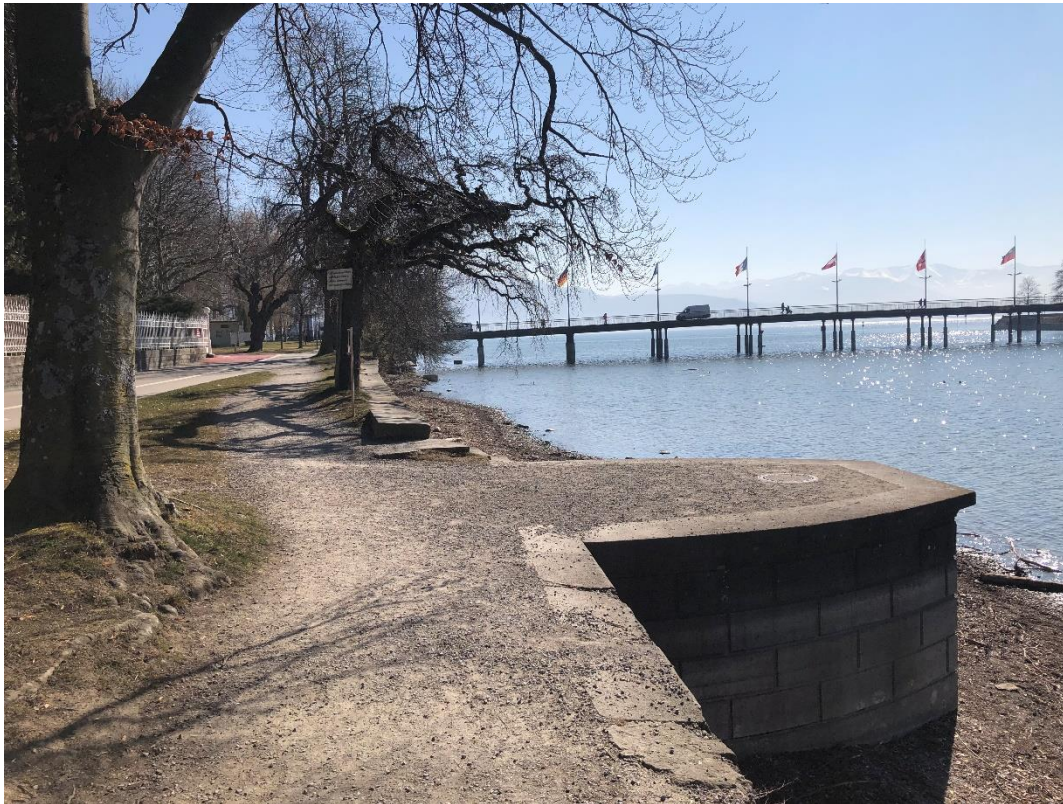
Zu Punkt 1.

Kaimauer mit Bastionen ohne Handlauf

- Keine Absturzsicherung vorhanden
- Weg geht bündig in Mauerkante über

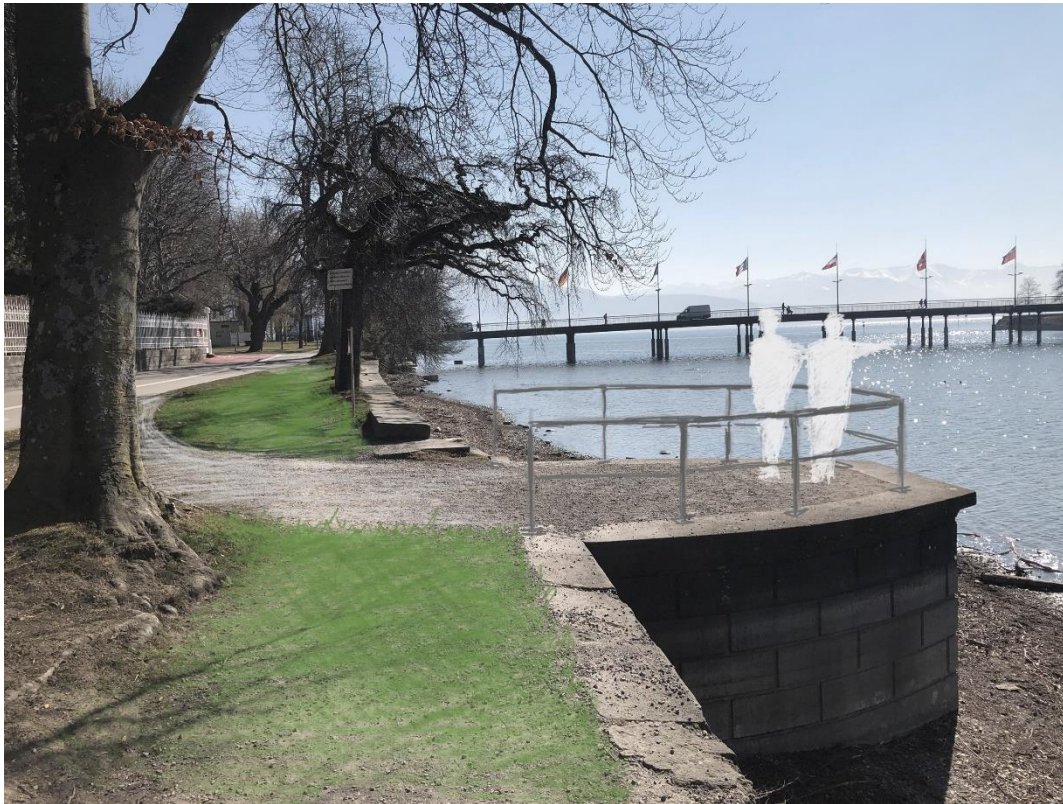
Zu Punkt 1.

Kaimauer mit Bastionen ohne Handlauf

- Verlegung des Weges
- Grünstreifen als Abgrenzung zur Mauer
- Zugang Uferkante nur an Bastionen mit Geländer

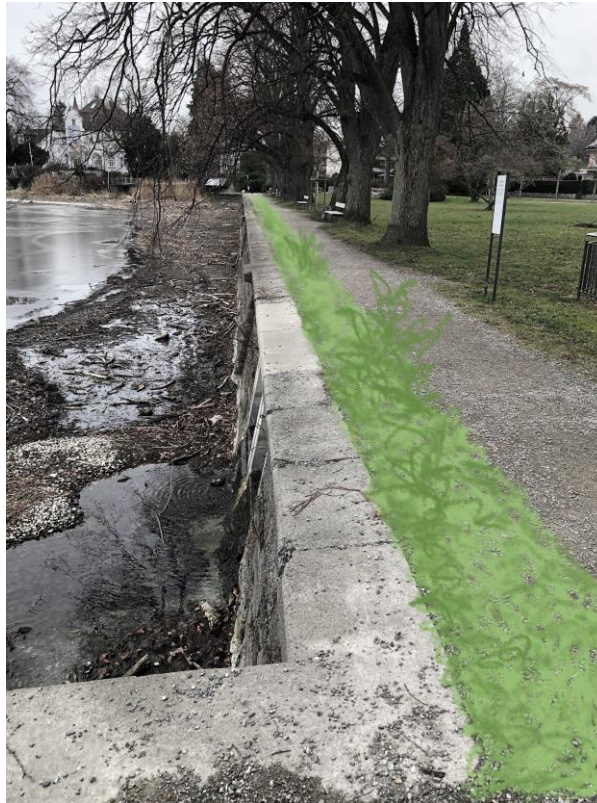
Zu Punkt 1.

Kaimauer mit Bastionen ohne Handlauf

- Verlegung des Weges um ca. 1,00m
- Grünstreifen als Abgrenzung zur Mauer
- Durchgang entlang Minigolf durch Bepflanzung unterbinden

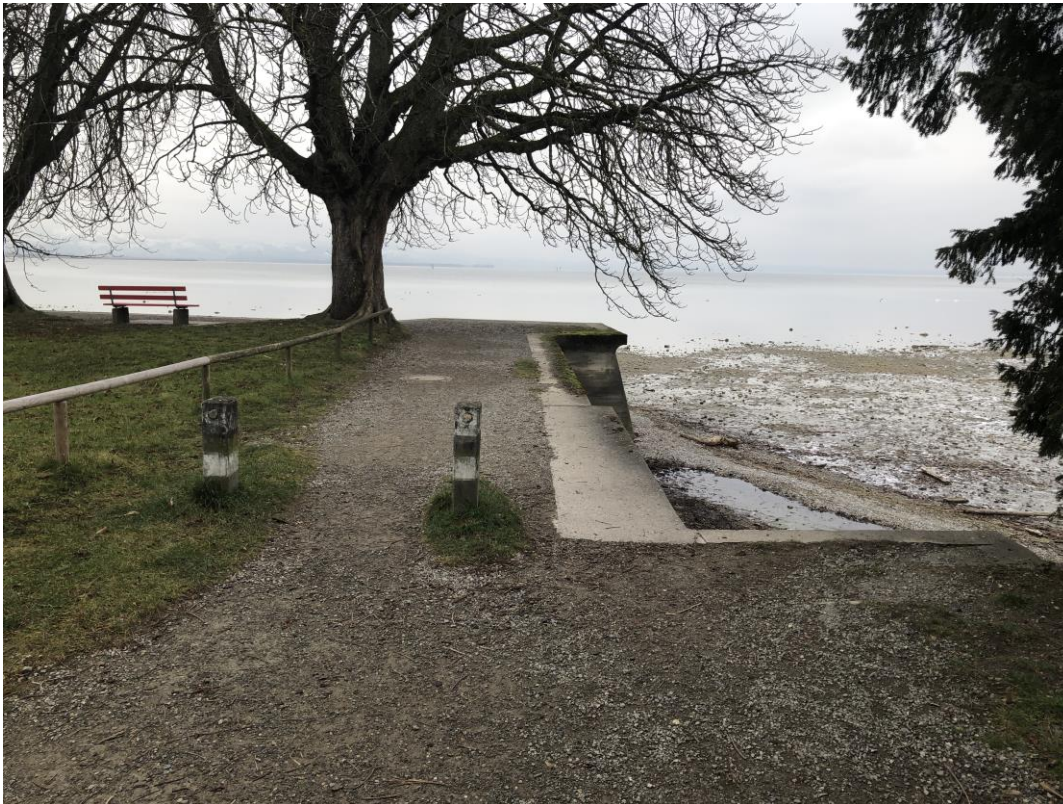
Zu Punkt 1.

Kaimauer mit Bastionen ohne Handlauf
im Bereich Giebelbach / Lotzbeck

- Keine Absturzsicherung vorhanden
- Weg geht bündig in Mauerkante über

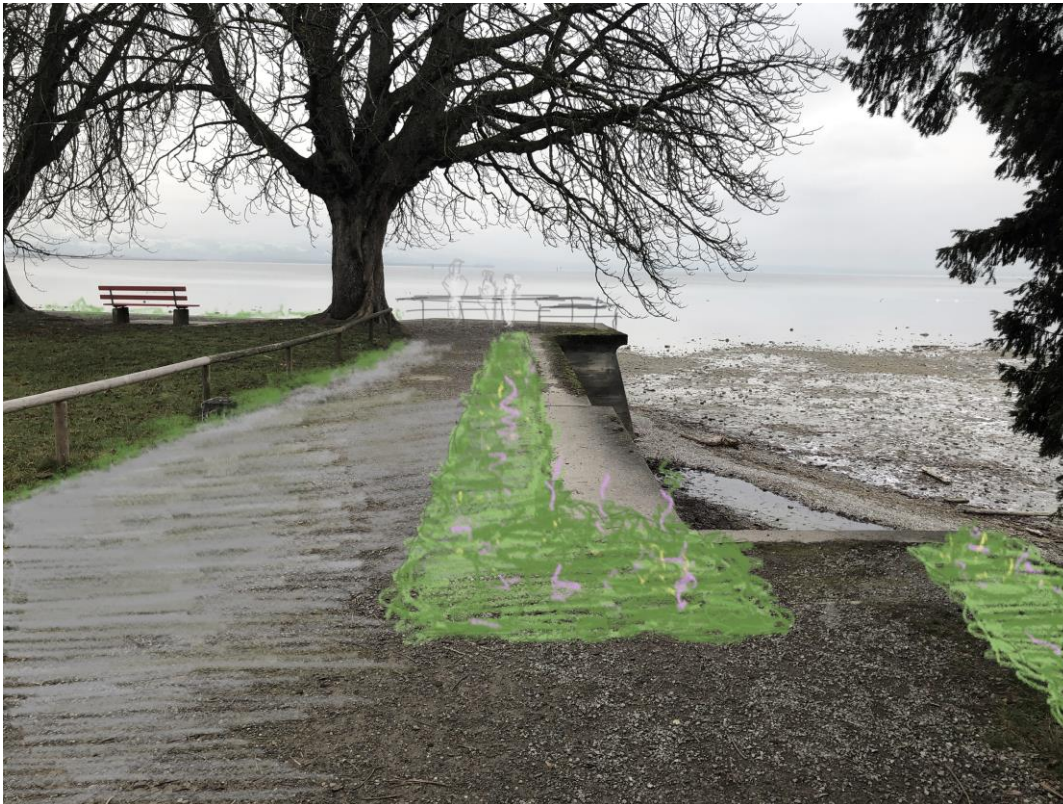
Zu Punkt 1.

Kaimauer mit Bastionen ohne Handlauf
im Bereich Giebelbach / Lotzbeck

- Verlegung des Weges um ca. 1,00m
- Grünstreifen als Abgrenzung zur Mauer
- Zugang Uferkante nur an Bastionen mit Geländer
