Gegenstand:
Gelände der Stadtgärtnerei auf dem
Grundstück
Lindau, Ludwig-Kick-Str. 11A

Gutachten

zur Erhaltungswürdigkeit von Bäumen

Gutachten Nr.: 19-0235

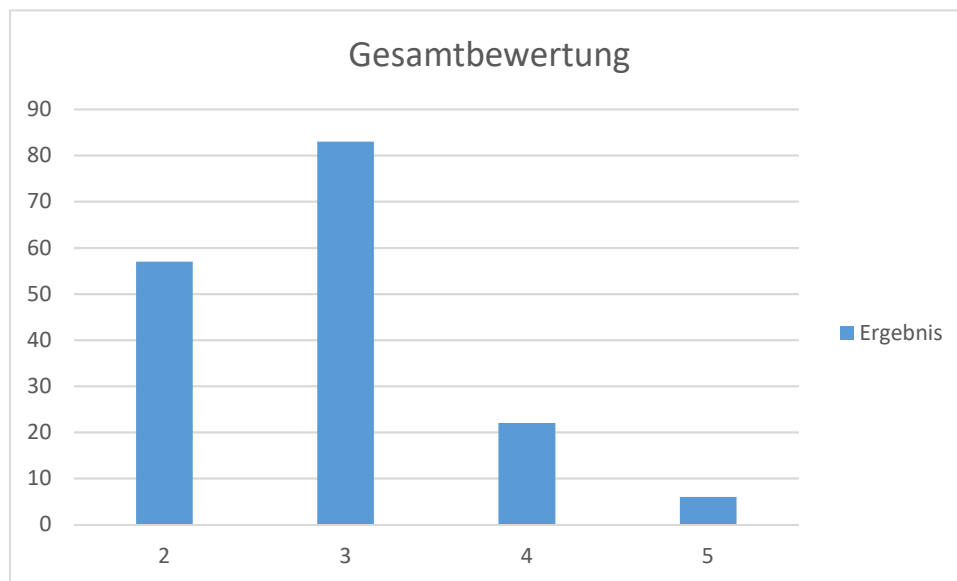
Abb. 2 Überblick Schädigungsgrad/Vitalität/Baumzustand

Die Abbildung zeigt, dass der weitaus überwiegende Teil des Baumbestandes in einem guten bis mittleren Zustand ist. Ohne die geplante Nutzungs- und bauliche Veränderung würde sich also nur ein geringer Handlungsbedarf ergeben.

Im Bestand auffallend war jedoch eine teilweise zurückgehende Vitalität bei den Eschen, die sich aufgrund des Eschentriebsterbens und eines Hallimaschbefalls, insbesondere im Nordteil des Grundstücks begründen lässt.

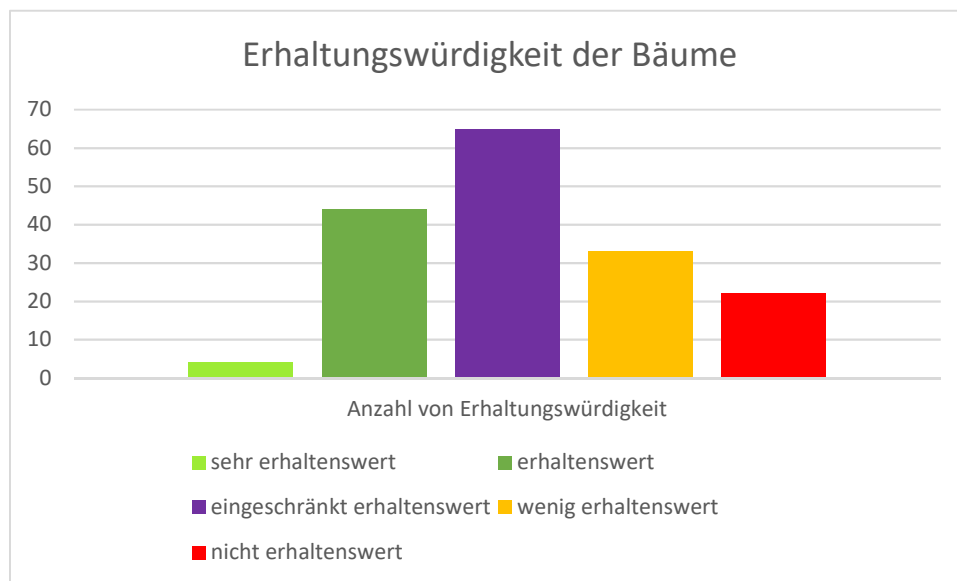
Abb. 3 Erhaltungswürdigkeit der Bäume

29% der Bäume wurden als (sehr) erhaltenswert eingestuft, 39% als eingeschränkt erhaltenswert und fast 33 % als wenig oder nicht erhaltenswert. Diese Einstufung muss immer hinsichtlich der Aufgabenstellung im Hinblick auf eine geplante Baumaßnahme gesehen werden und ist nicht analog zu der oben dargestellten Baumzustandsbewertung aufzufassen. (s. auch Ausführungen im Kapitel 3.1).

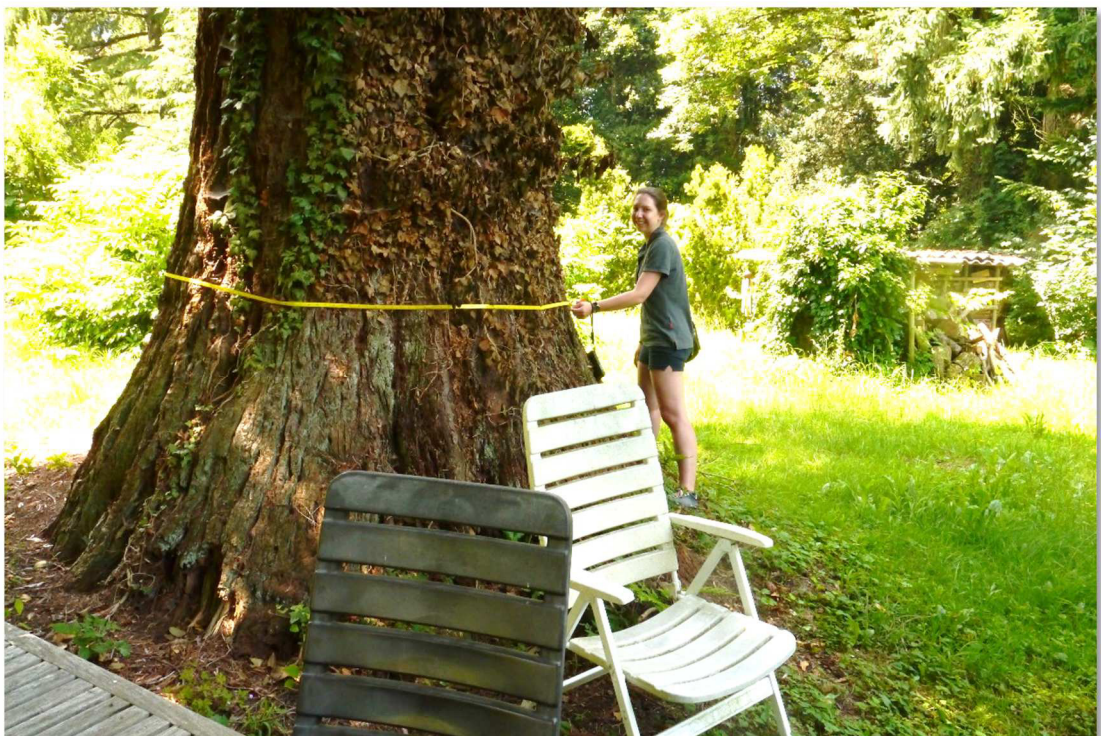
Abb. 4 Mammutbaum Nr. 3579

Bei Erhalt der Rand- und erhaltenswerter Solitärgehölze ist eine Bebauung von Teilbereichen vorstellbar. Die zum Teil sehr wertvollen Einzelgehölze sollten durch einen ausreichenden Abstand zu Abgrabungs- oder Aufschüttungsflächen geschützt werden. (s. Kap. 5.2. (Baumgruppe aus Baum Nr. 3579 Mammutbaum, 3586 Eiche 3580 Fichte und 3582 Eibe).
