Gegenstand:
Gelände der Stadtgärtnerei auf dem
Grundstück
Lindau, Ludwig-Kick-Str. 11A

Gutachten

zur Erhaltungswürdigkeit von Bäumen

Gutachten Nr.: 19-0235

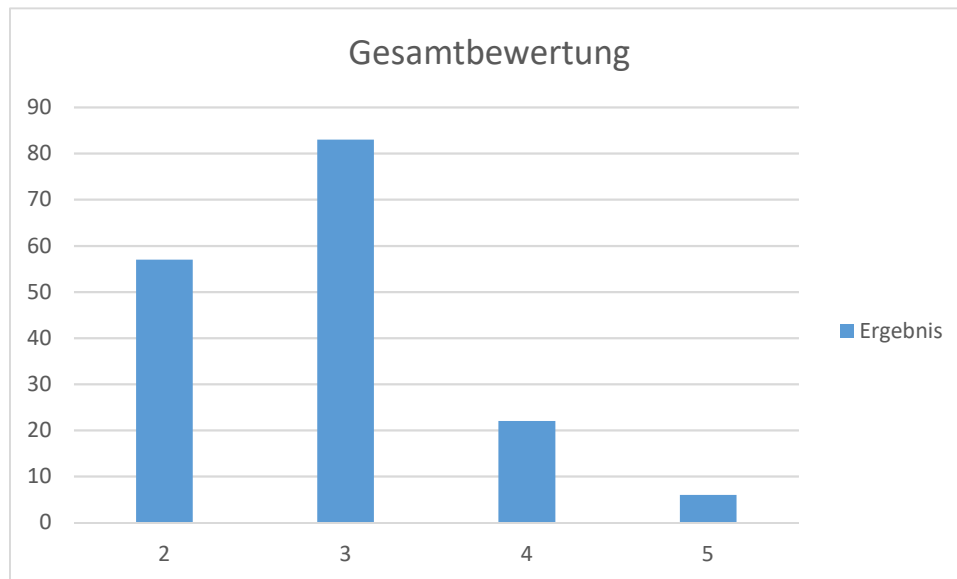
Abb. 2 Überblick Schädigungsgrad/Vitalität/Baumzustand

Die Abbildung zeigt, dass der weitaus überwiegende Teil des Baumbestandes in einem guten bis mittleren Zustand ist. Ohne die geplante Nutzungs- und bauliche Veränderung würde sich also nur ein geringer Handlungsbedarf ergeben.

Im Bestand auffallend war jedoch eine teilweise zurückgehende Vitalität bei den Eschen, die sich aufgrund des Eschentriebsterbens und eines Hallimaschbefalls, insbesondere im Nordteil des Grundstücks begründen lässt.

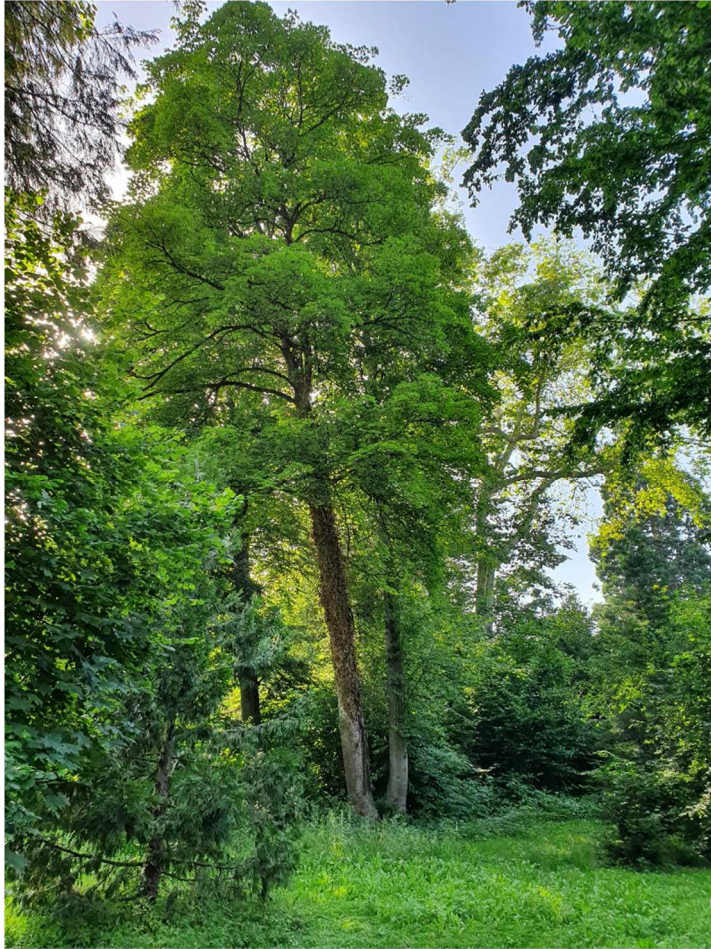
Abb. 5 Prägender Baum 3569 im Südwesten des Grundstücks, im Hintergrund die Bäume bereits auf Nachbargrund
