Gutachten

zur Erhaltungswürdigkeit von Bäumen

Gutachten Nr.: 19-0235

Gelände der Stadtgärtnerei auf dem Grundstück
Lindau, Ludwig-Kick-Str. 11A

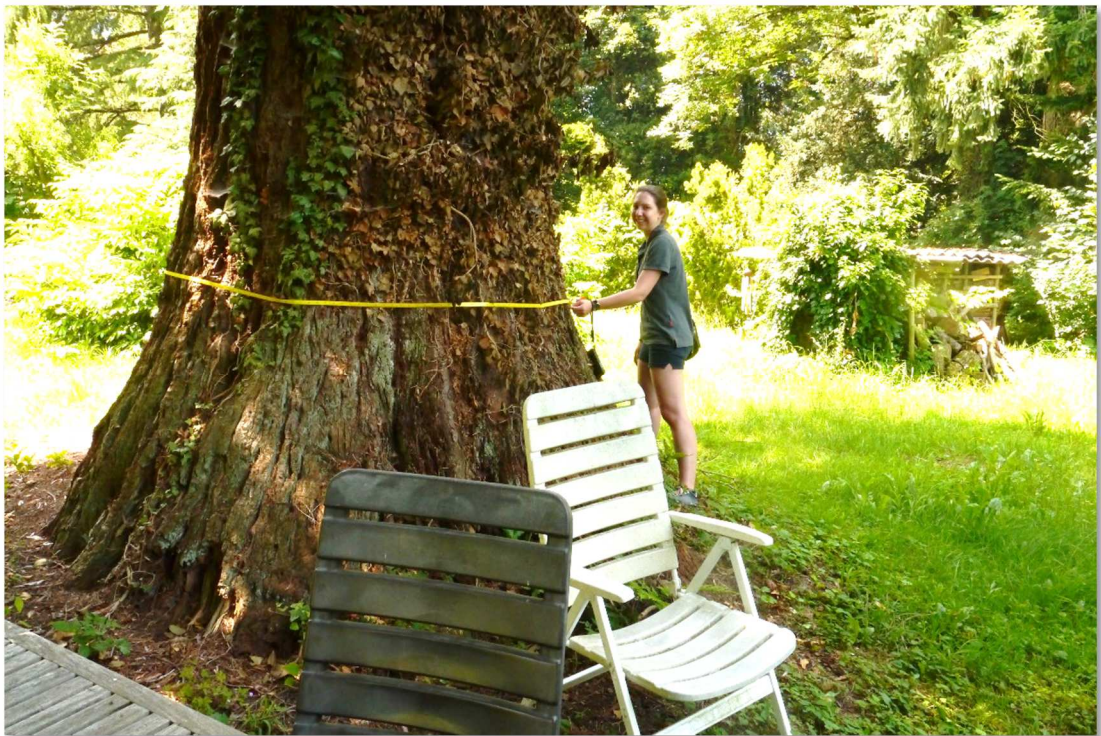
Abb. 4 Mammutbaum Nr. 3579

Bei Erhalt der Rand- und erhaltenswerter Solitärgehölze ist eine Bebauung von Teilbereichen vorstellbar. Die zum Teil sehr wertvollen Einzelgehölze sollten durch einen ausreichenden Abstand zu Abgrabungs- oder Aufschüttungsflächen geschützt werden. (s. Kap. 5.2. (Baumgruppe aus Baum Nr. 3579 Mammutbaum, 3586 Eiche 3580 Fichte und 3582 Eibe).
