VÖHRINGEN, NEUE RATHAUSMITTE – SANIERUNG DER MARIENSTRASSE

TRAGWERKSGUTACHTEN

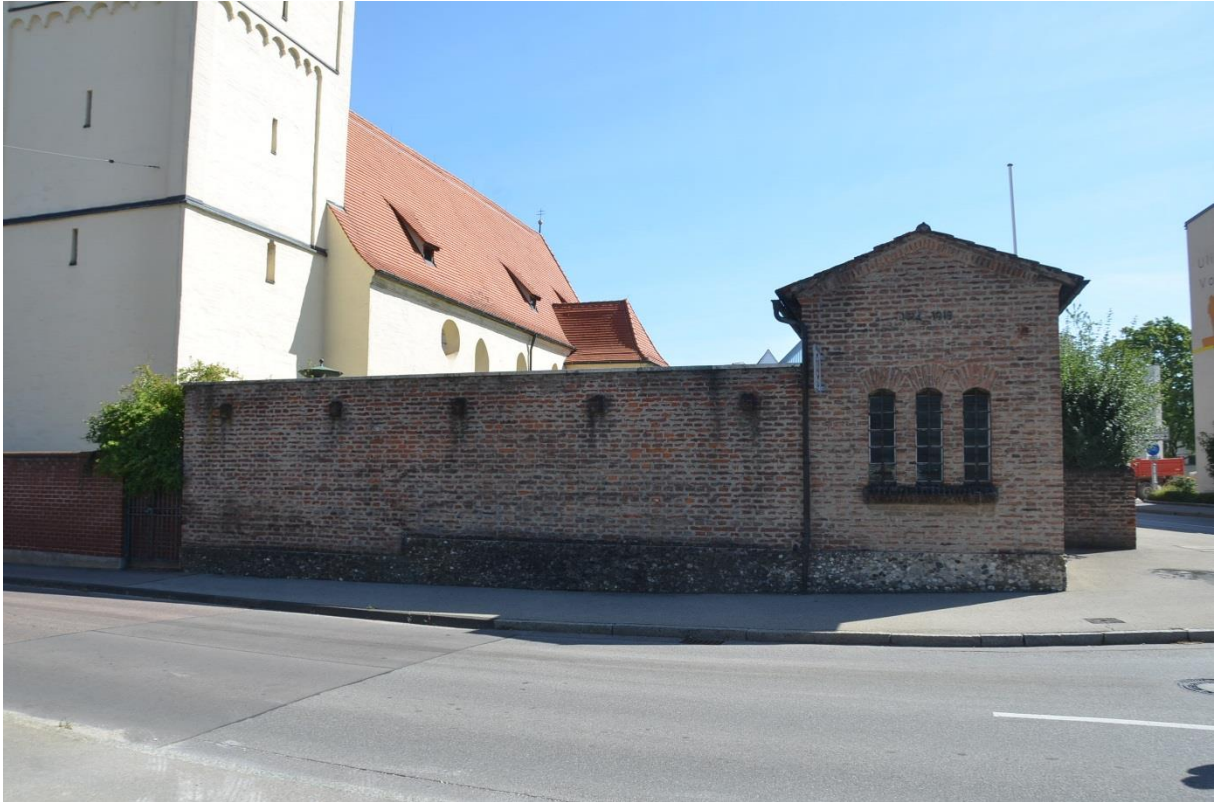
Das Gelände um die katholische Kirche St. Maria liegt mit dem davor liegenden Friedhof um ca. 1,4 m oberhalb der an der Westseite vorbeiführenden Marienstraße. Der Geländeversprung wird durch eine Terrassenstützmauer abgefangen, welche zu zwei verschiedenen Zeitpunkten hergestellt worden sind.

Die südliche Mauer entlang des Kriegerdenkmals ist ca. 15,0 m lang und reicht vom Kriegerdenkmal bis zu einem Treppenaufgang zum Friedhof. Sie wurde im Jahr 1933 errichtet.

Der nördliche Teil der Mauer ist ca. 15,8 m lang und wurde erst im Jahr 1995 errichtet.

Hinter der nördlichen Mauer steht unmittelbar der Kirchturm, dessen Westwand leicht schräg zur Terrassenstützmauer verläuft. Deshalb beträgt der Abstand an der Nordwestecke des Turmes ca. 1,8 m und der Südwestecke ca. 2,6 m.

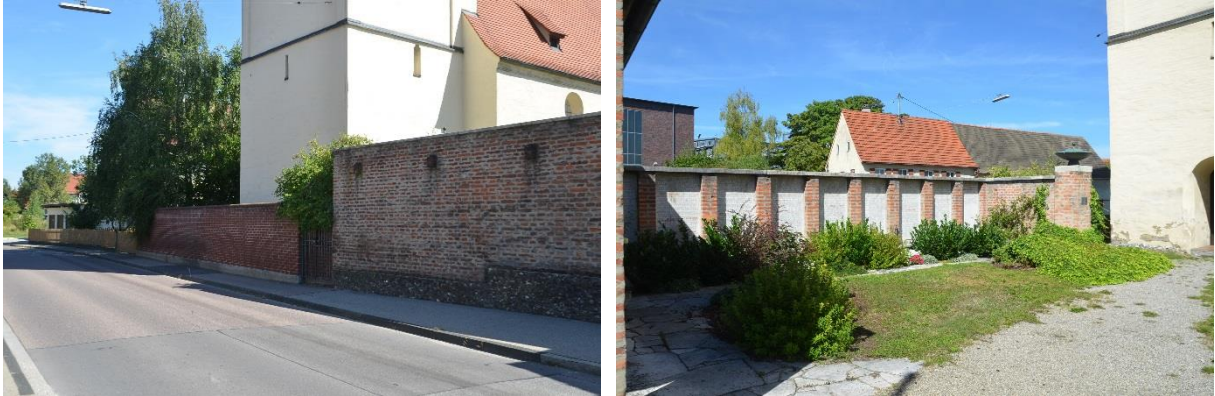
- Die südliche Terrassenmauer ist eine Sichtziegelwand mit Aussteifungspfählen auf der Friedhofseite.

Auf der Straßenseite ist der erdhinterfüllte Teil der Mauer aus einem Stampfbeton mit hohem Kieselsteinanteil.

- Das Fundament besteht aus einem unbewehrten Stampfbeton und hat nahezu keinen Fundamentüberstand. Die Gründungstiefe beträgt ca. 80 cm unter Straßenniveau.
- Die nördliche Terrassenmauer ist eine bewehrte Winkelstützmauer mit einer Fußlänge von 1,4 m. sie reicht an der ungünstigsten Stelle bis auf ca. 27 cm an das Turmfundament und gründet auf die Unterkante des Turmfundamentes.

Um die Probleme des abschnittswisen Aushubes und der Verdichtung des neuen Bodenmaterials zu beseitigen, wird stattdessen vorgeschlagen das Fundament der beiden Kirchhofmauern abschnittsweise auf den tragfähigen Baugrund des Quartärkieses zu unterfangen. Dies kann ebenfalls nach DIN 4123 mit Abschnittsbreiten von ca. 1,0 m bis max. 1,25 m hergestellt werden. Erst nach der vollständigen Unterfangung der beiden Kirchhofwände kann im Anschluss das gesamte Auffüllmaterial unter der Straße in einem Abschnitt und mit größeren Maschinen ausgehoben und durch neues Verdichtbares Material ersetzt werden. Dies hat den Vorteil, dass das Verfahren wesentlich sicherer und wirtschaftlicher hergestellt werden kann. Die Unterfangung der Mauern sollte vorneweg von einer örtlichen Baufirma ausgeführt werden, sodass die Straßenbaufirma erst danach mit ihren Arbeiten zur Durchführung kommt.
