VÖHRINGEN, NEUE RATHAUSMITTE – SANIERUNG DER MARIENSTRASSE

TRAGWERKSGUTACHTEN

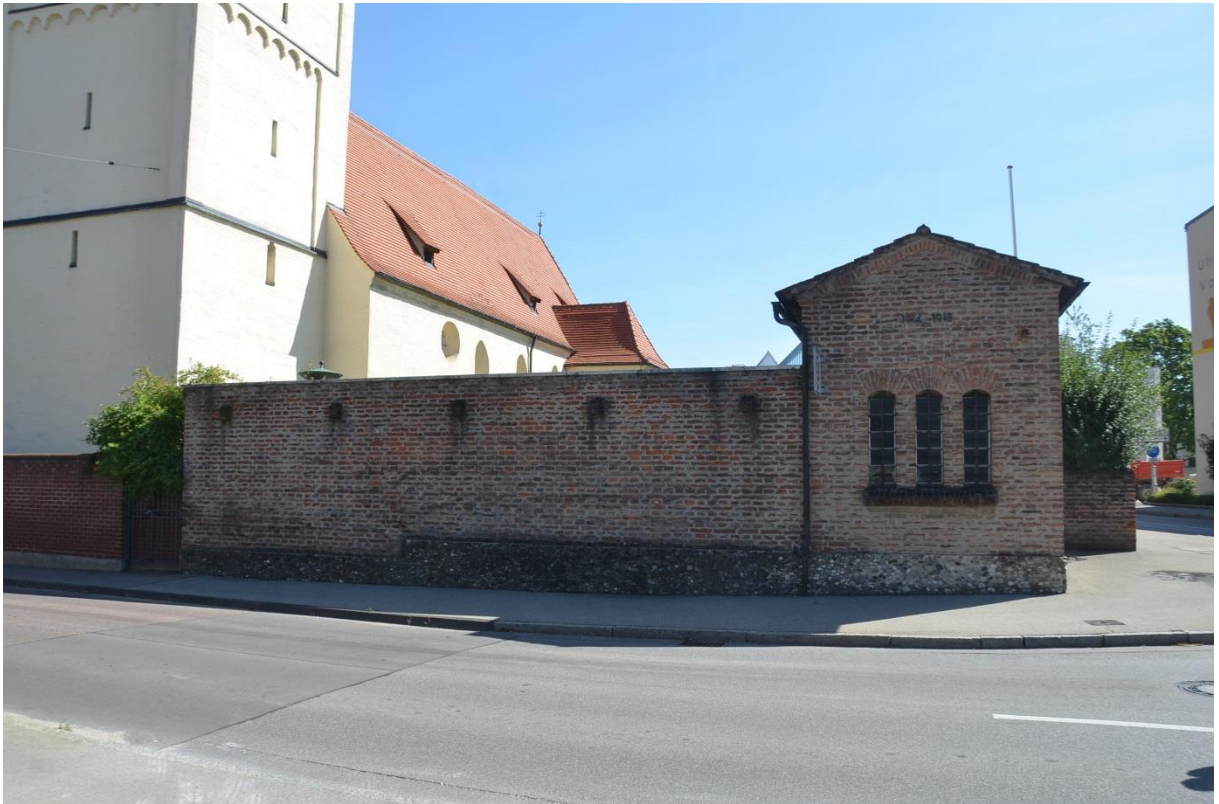
Das Gelände um die katholische Kirche St. Maria liegt mit dem davor liegenden Friedhof um ca. 1,4 m oberhalb der an der Westseite vorbeiführenden Marienstraße. Der Geländeversprung wird durch eine Terrassenstützmauer abgefangen, welche zu zwei verschiedenen Zeitpunkten hergestellt worden sind.

Die südliche Mauer entlang des Kriegerdenkmals ist ca. 15,0 m lang und reicht vom Kriegerdenkmal bis zu einem Treppenaufgang zum Friedhof. Sie wurde im Jahr 1933 errichtet.

Der nördliche Teil der Mauer ist ca. 15,8 m lang und wurde erst im Jahr 1995 errichtet.

Hinter der nördlichen Mauer steht unmittelbar der Kirchturm, dessen Westwand leicht schräg zur Terrassenstützmauer verläuft. Deshalb beträgt der Abstand an der Nordwestecke des Turmes ca. 1,8 m und der Südwestecke ca. 2,6 m.
