VÖHRINGEN, NEUE RATHAUSMITTE – SANIERUNG DER MARIENSTRASSE

TRAGWERKSGUTACHTEN

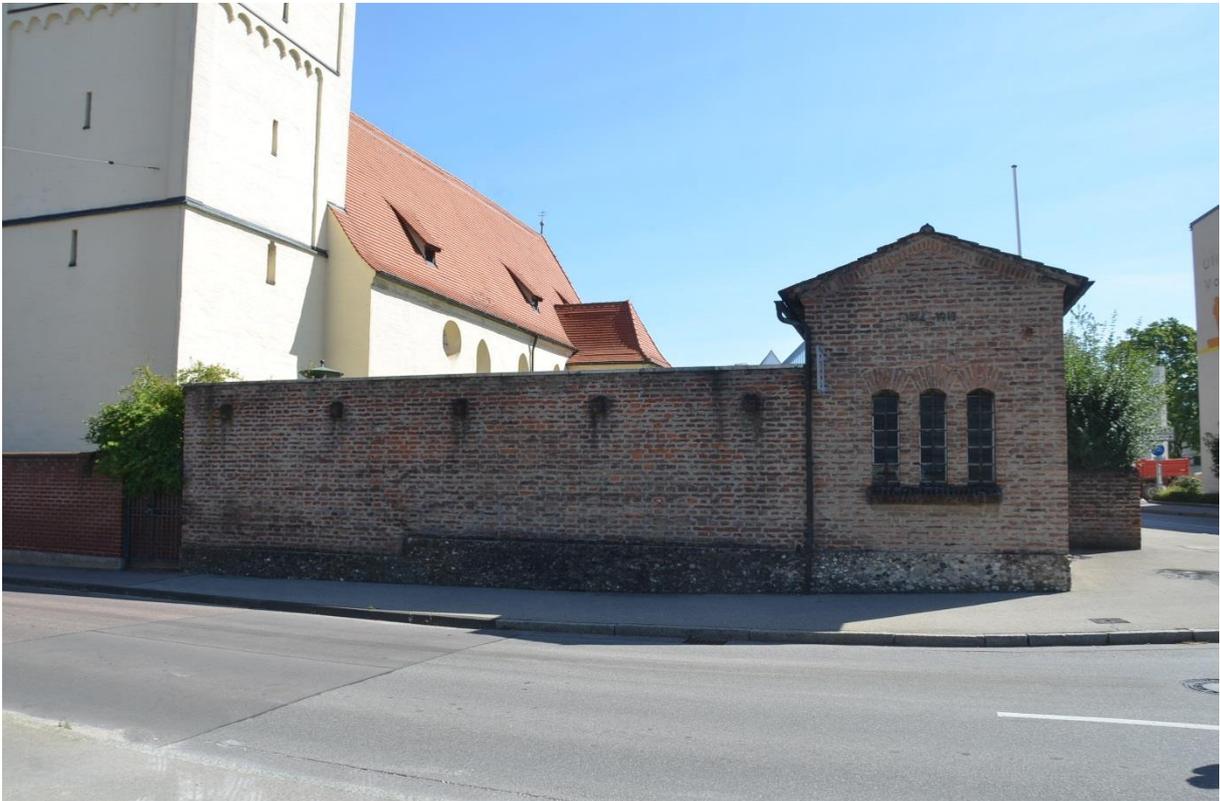
Das Gelände um die katholische Kirche St. Maria liegt mit dem davor liegenden Friedhof um ca. 1,4 m oberhalb der an der Westseite vorbeiführenden Marienstraße. Der Geländeversprung wird durch eine Terrassenstützmauer abgefangen, welche zu zwei verschiedenen Zeitpunkten hergestellt worden sind.

Die südliche Mauer entlang des Kriegerdenkmals ist ca. 15,0 m lang und reicht vom Kriegerdenkmal bis zu einem Treppenaufgang zum Friedhof. Sie wurde im Jahr 1933 errichtet.

Der nördliche Teil der Mauer ist ca. 15,8 m lang und wurde erst im Jahr 1995 errichtet.

Hinter der nördlichen Mauer steht unmittelbar der Kirchturm, dessen Westwand leicht schräg zur Terrassenstützmauer verläuft. Deshalb beträgt der Abstand an der Nordwestecke des Turmes ca. 1,8 m und der Südwestecke ca. 2,6 m.

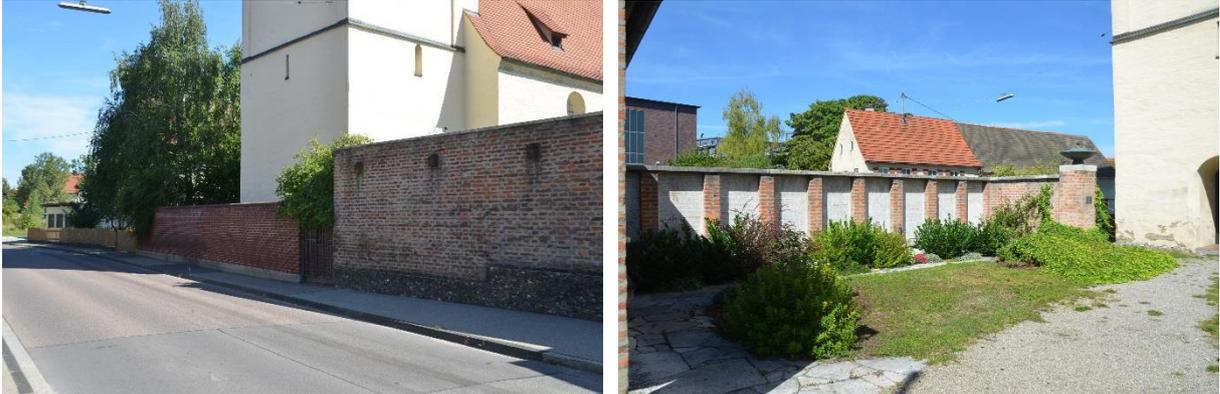
- Die südliche Terrassenmauer ist eine Sichtziegelwand mit Aussteifungspfählen auf der Friedhofseite.

Auf der Straßenseite ist der erdhinterfüllte Teil der Mauer aus einem Stampfbeton mit hohem Kieselsteinanteil.

- Das Fundament besteht aus einem unbewehrten Stampfbeton und hat nahezu keinen Fundamentüberstand. Die Gründungstiefe beträgt ca. 80 cm unter Straßenniveau.
- Die nördliche Terrassenmauer ist eine bewehrte Winkelstützmauer mit einer Fußlänge von 1,4 m. sie reicht an der ungünstigsten Stelle bis auf ca. 27 cm an das Turmfundament und gründet auf die Unterkante des Turmfundamentes.
