Erlebbarmachung und Aufwertung des Altstadtrings in Herrieden

**Fotodokumentation Ist-Zustand Februar 2024
Grobanalyse für vorgeschlagene Erweiterungen
des Sanierungsgebietes**

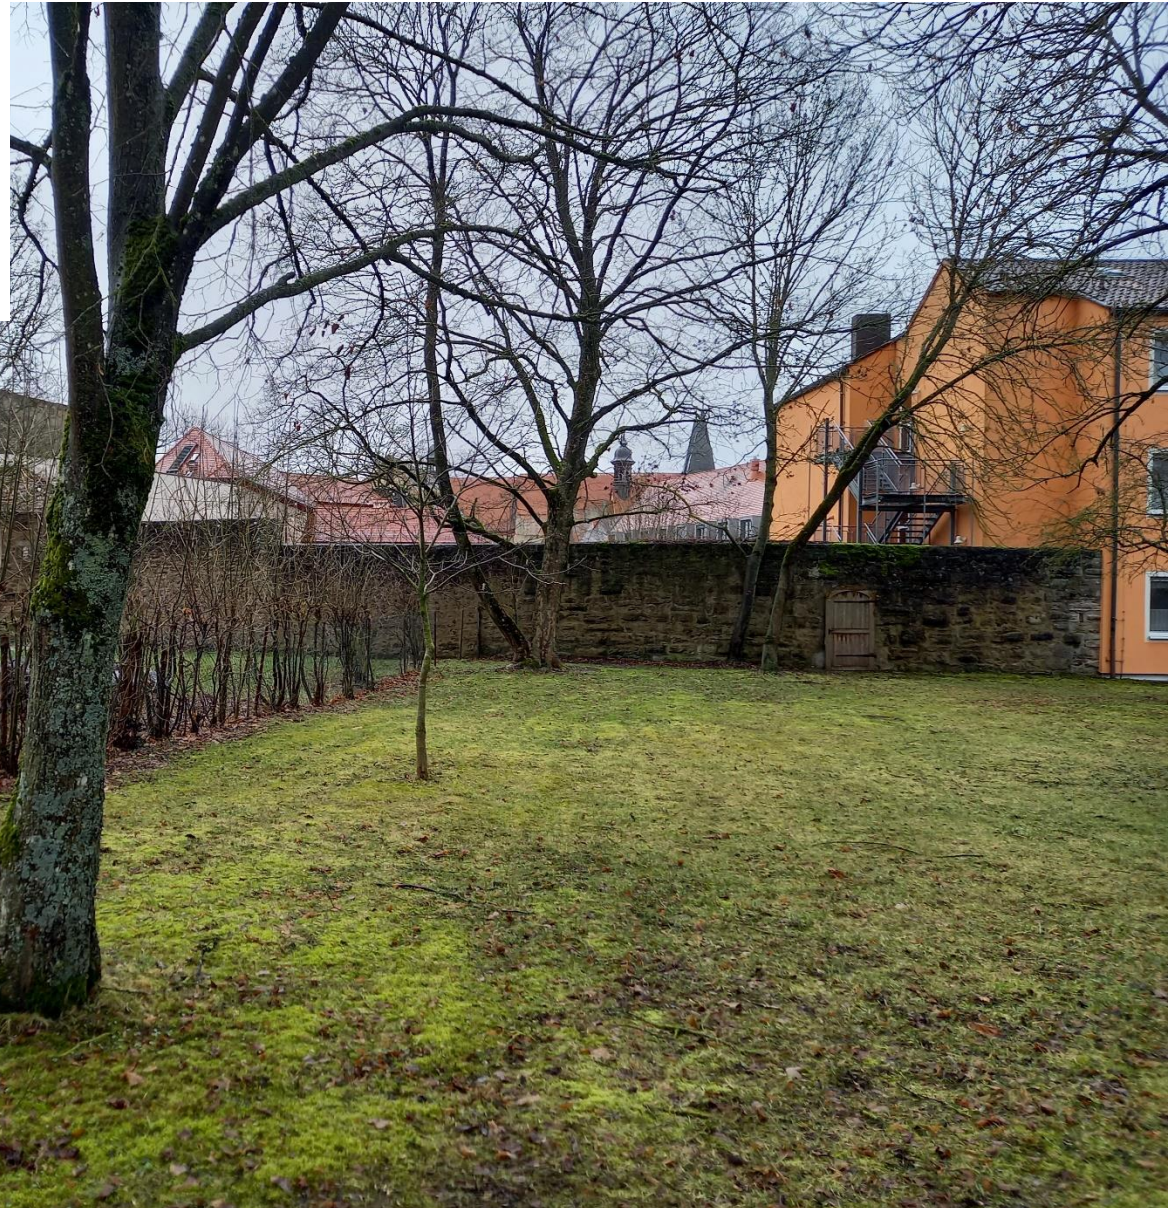
zu Baustein 1 (Kinderspielplatz)

Lage im Grüngürtel in unmittelbarer Nähe zum Stadtschloss und Bürgerpark (Nordosten), im Sommer Biergartenbetrieb

Errichtung eines naturnahen Kinderspielplatzes als Nutzungsergänzung

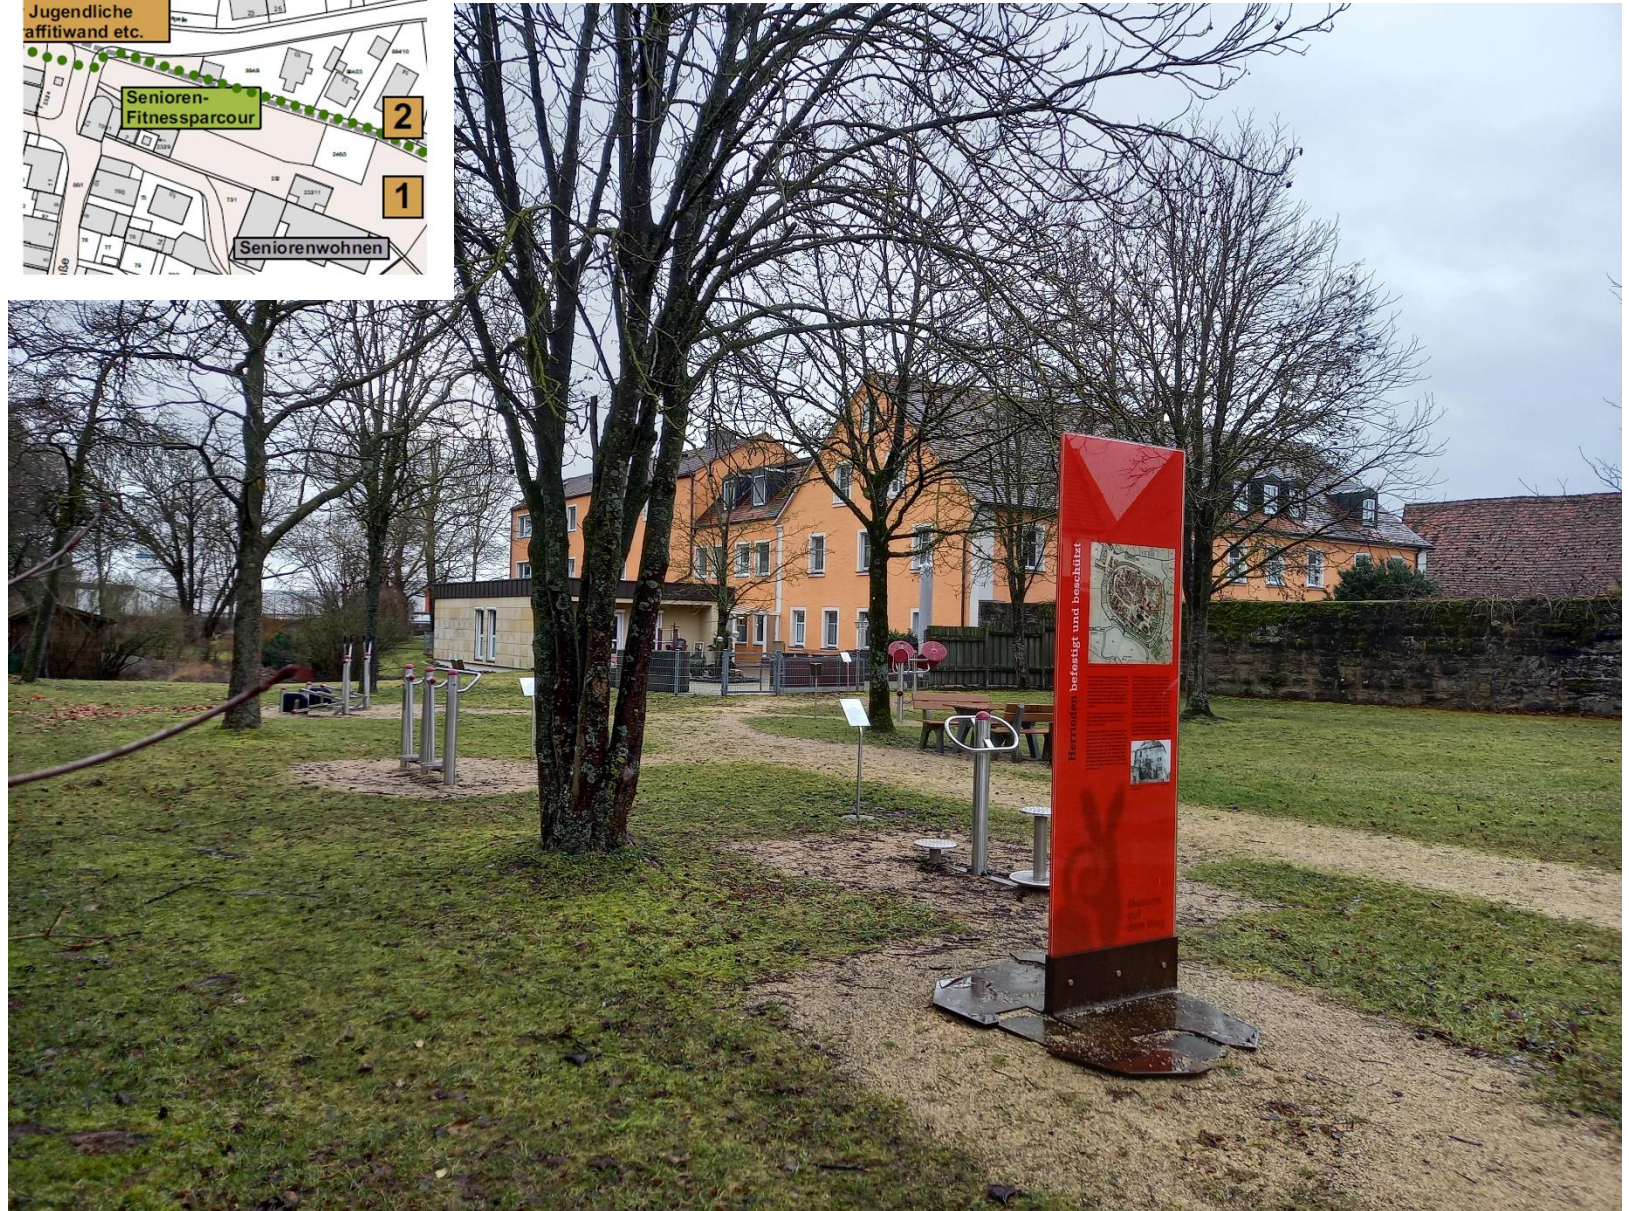
nahe Baustein 1 (Senioren-Fitnessparcours)

Ist-Situation:
Lage im Grüngürtel in
unmittelbarer Nähe zum
Seniorenheim (Norden) –
keine Veränderung
vorgesehen

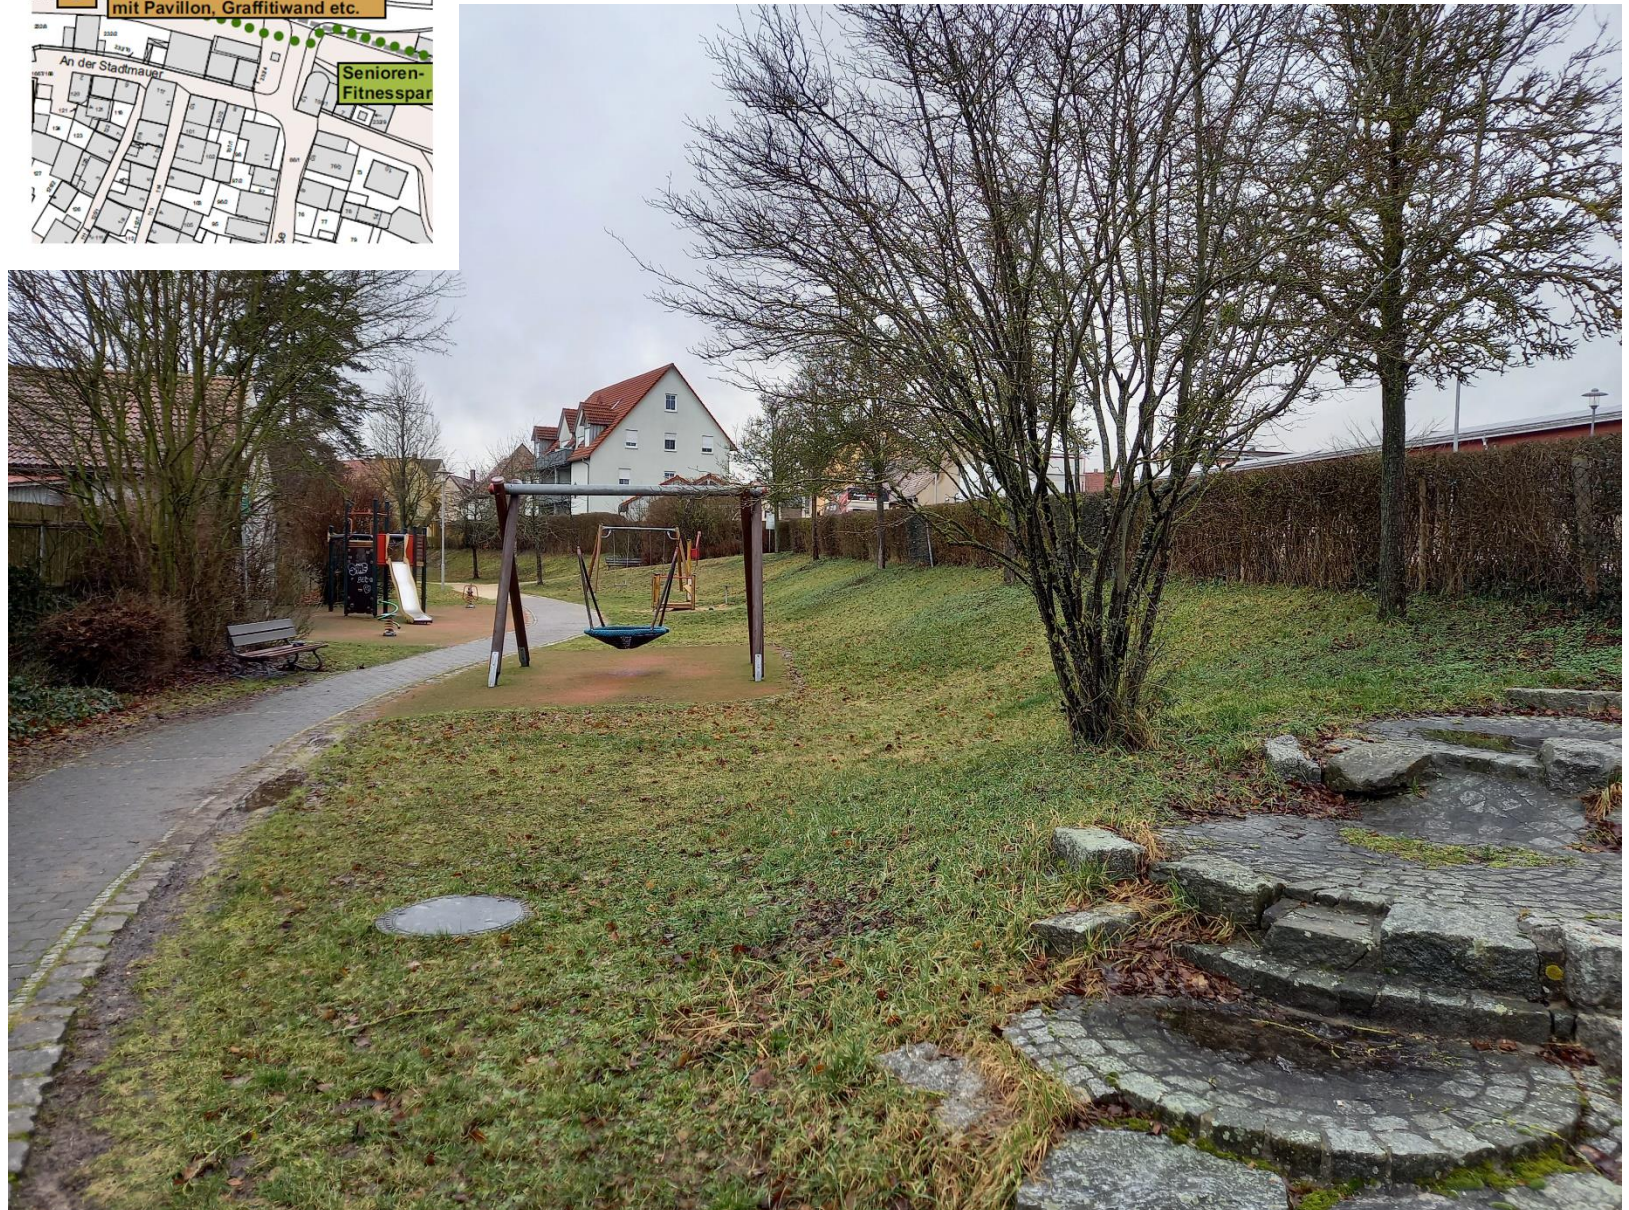
zu Baustein 3

Lage im Grüngürtel in
unmittelbarer Nähe zum
Schulzentrum (Norden),
Kinderspielplatz wird an
dieser Stelle kaum ange-
nommen

Umgestaltung des vorh.
Kinderspielplatzes zum
Treffpunkt für Jugendliche

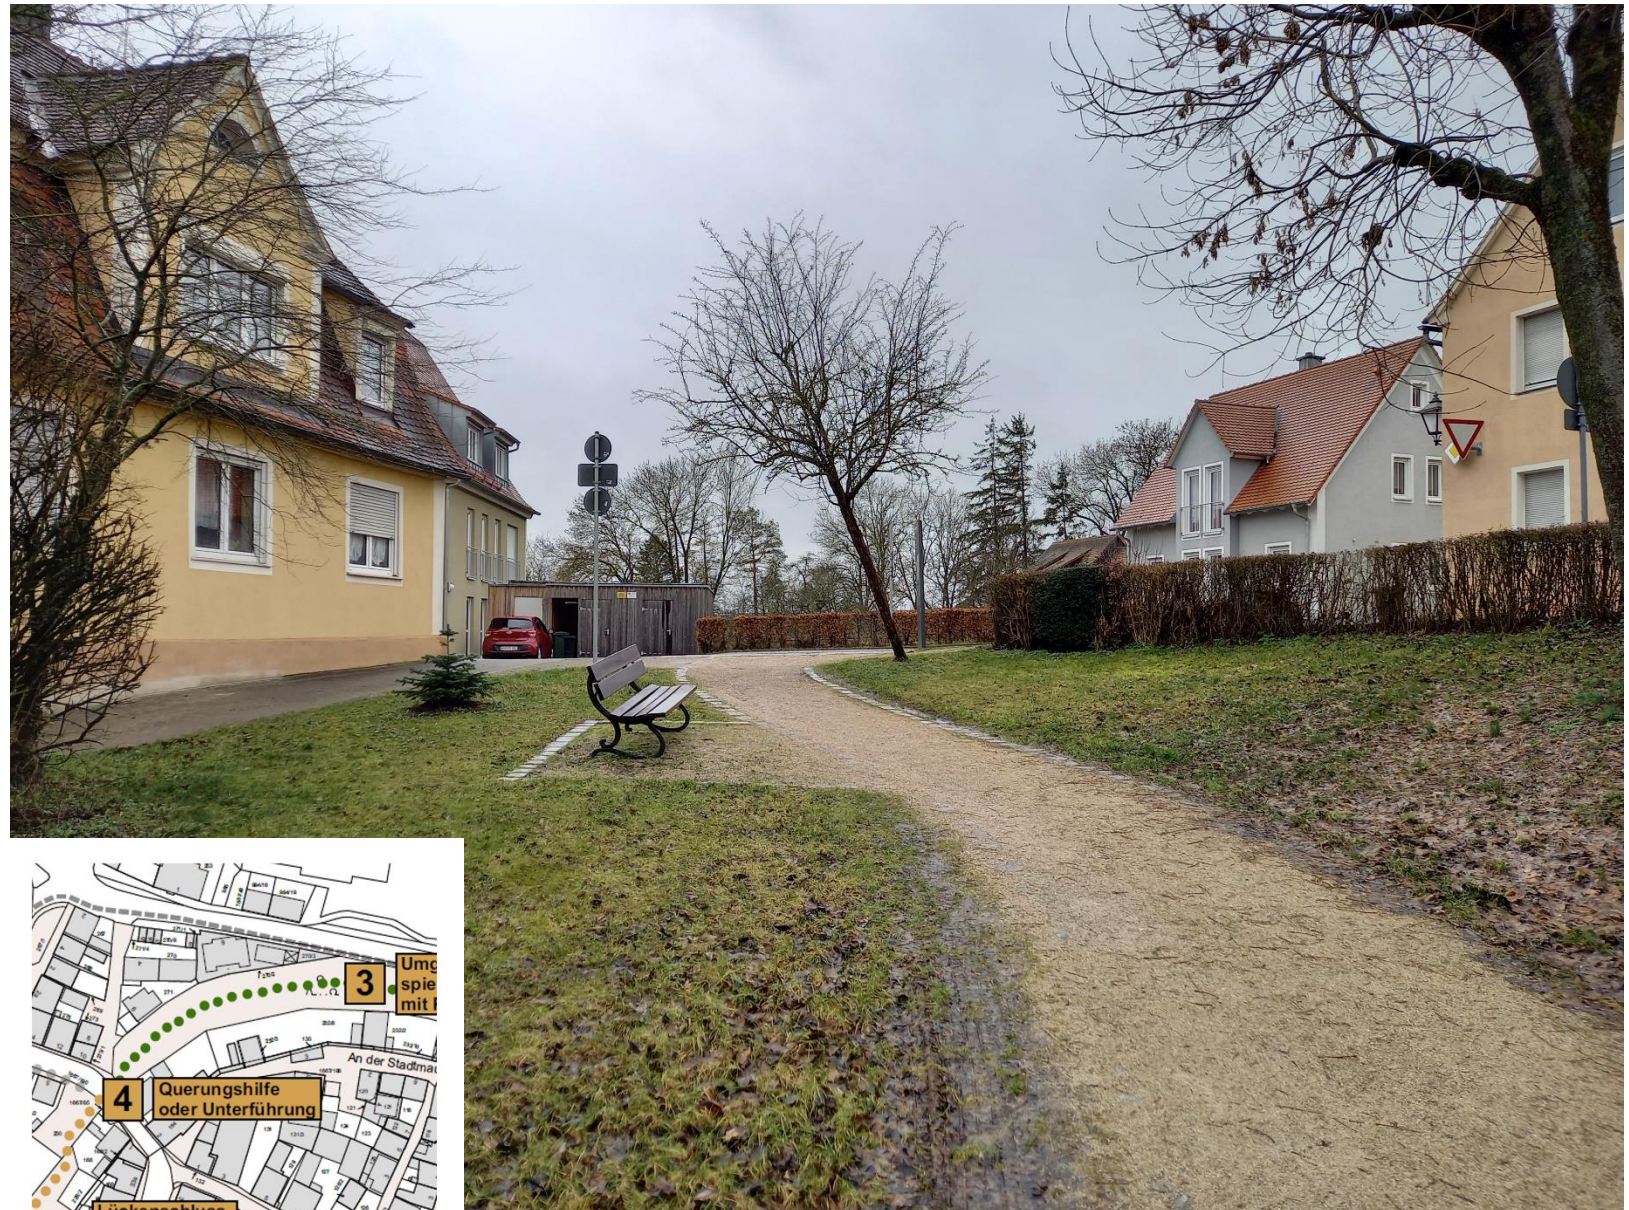
zu Baustein 4

Altstadtrundweg endet mit
Anstieg zur „Neunstetter
Straße“ abrupt, keine
Fortsetzung nach Süden,
Querung problematisch
(Engstelle, Straße stark
befahren)

Unterführung, alternativ
Querungshilfe errichten

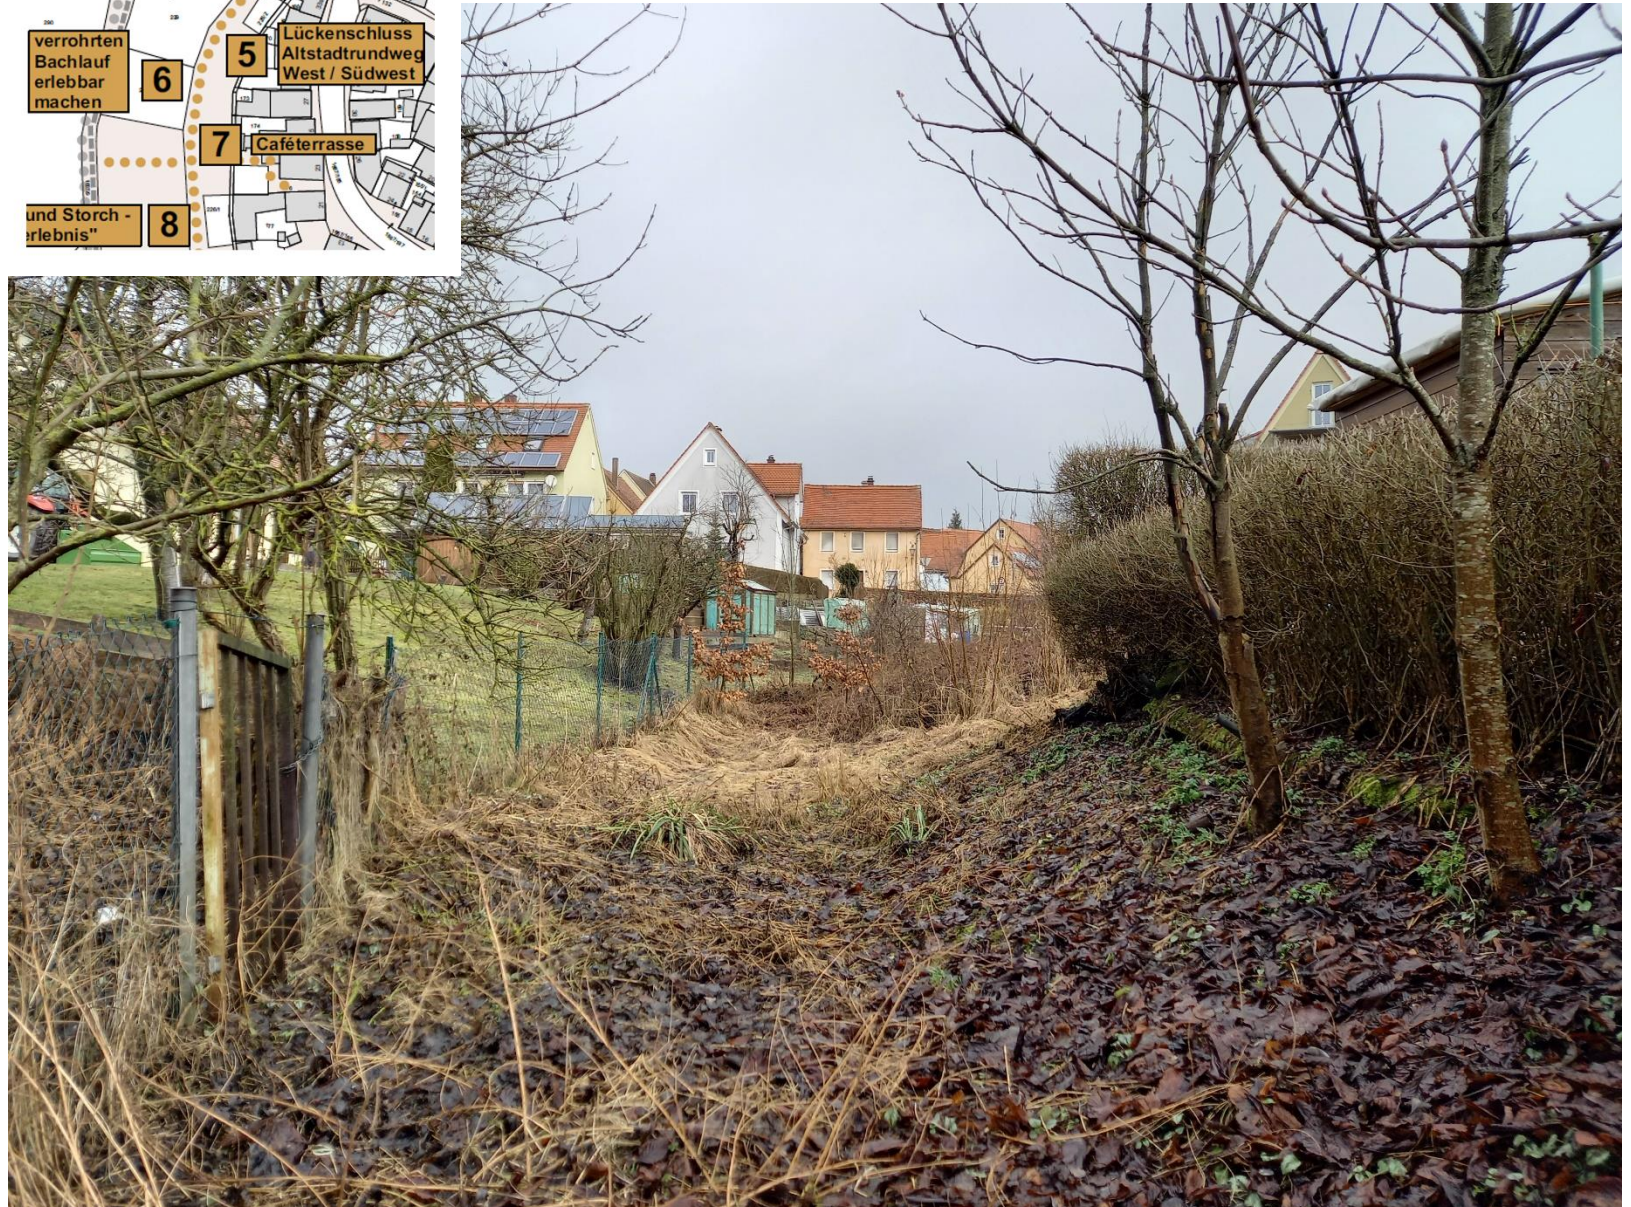
zu Baustein 5 / 6

Altstadtrundweg endet an „Neunstetter Straße“, keine Fortsetzung im Süden gegeben. Bachlauf verrohrt. Flächen im Wallgraben sind im Eigentum der Stadt Herrieden (verfügbar).

Lückenschluss des Altstadt-rundwegs im Westen mit Öffnung Bachlauf

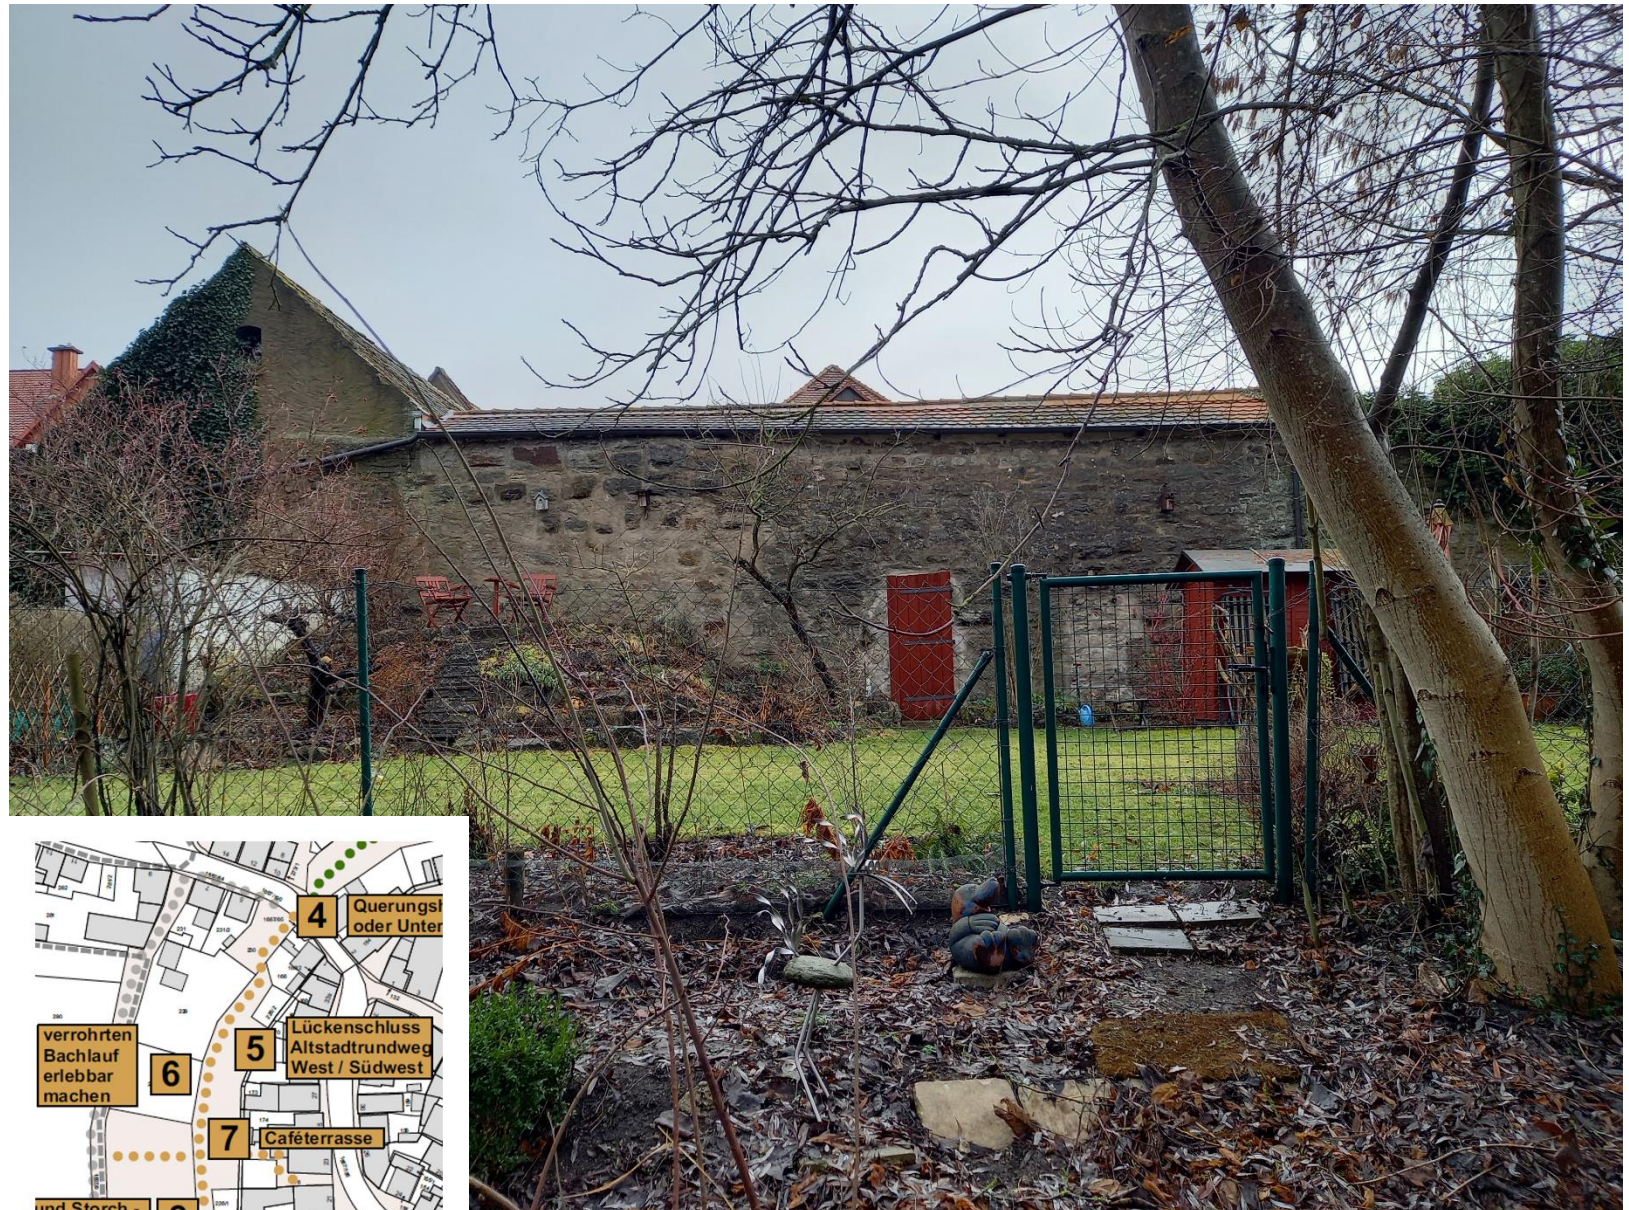
zu Baustein 5 / 6

Altstadtrundweg unterbro-
chen, Wallgraben und Stadt-
mauer sind nicht erlebbar

Lückenschluss des Altstadt-
rundwegs im Westen

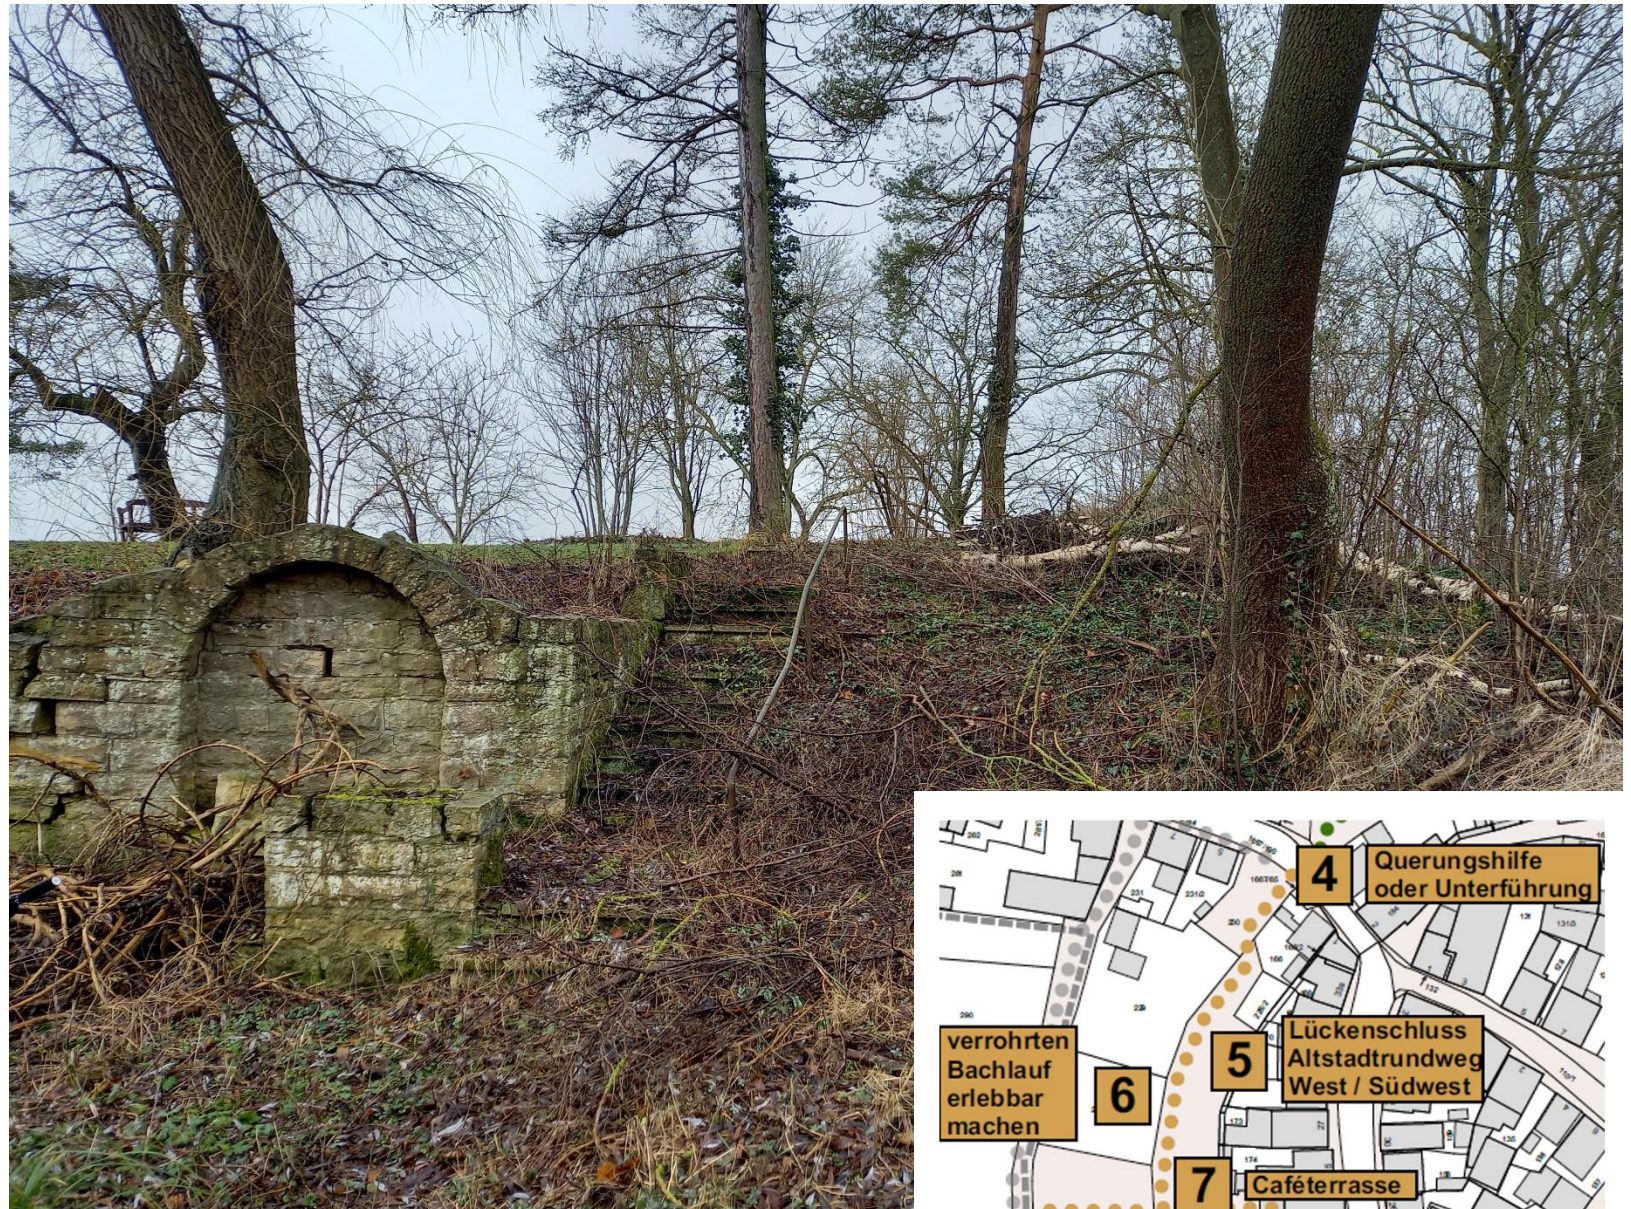
zu Baustein 5 / 6

Altstadtrundweg unterbro-
chen, Wallgraben und Stadt-
mauer sind nicht erlebbar

Lückenschluss des Altstadt-
rundwegs im Westen und
Südwesten mit Anschluss
an den „Altmühlhaag“

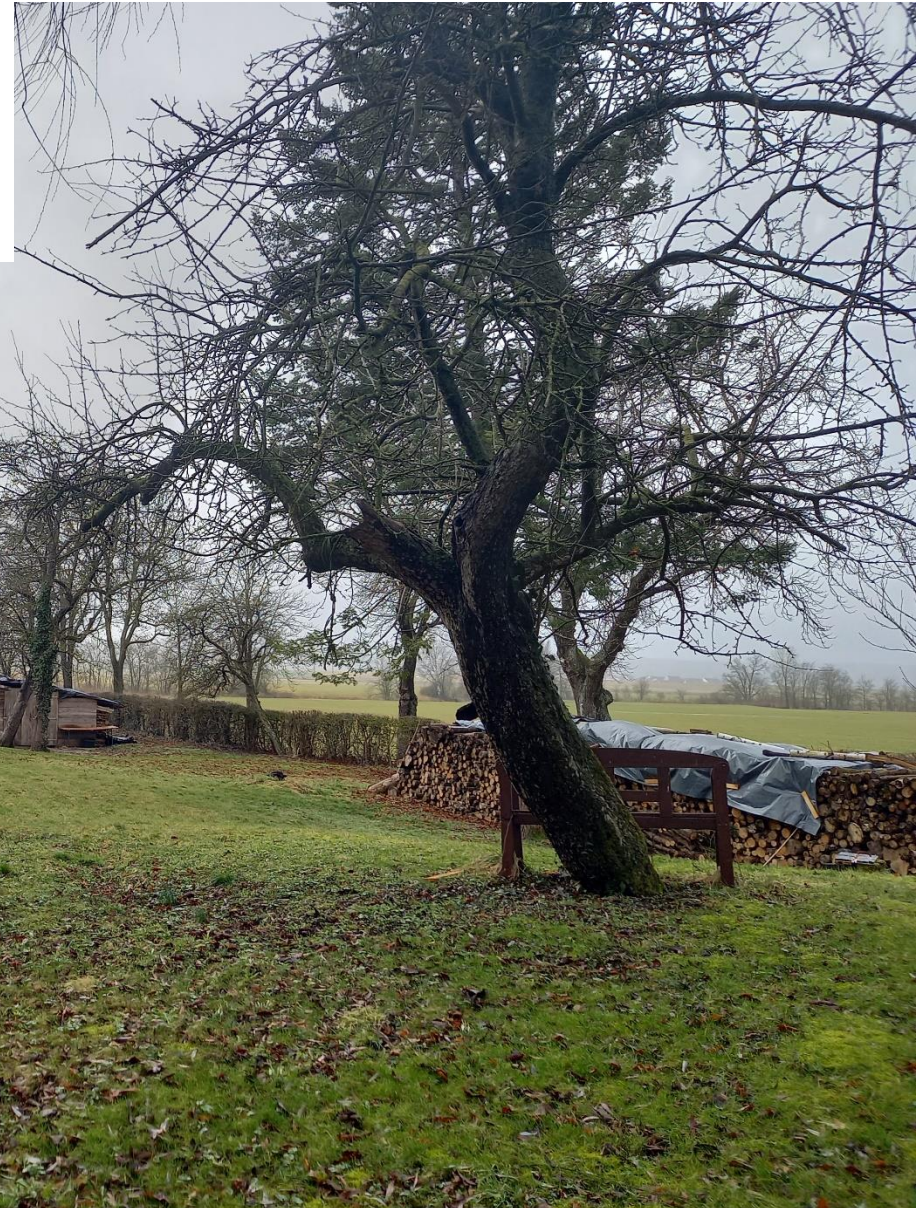
zu Baustein 5 / 6 / 8

Verpachtete Wiese mit
Streuobstbestand und
Ausblick in die freie Land-
schaft, für die Öffentlich-
keit nicht zugänglich

Erlebbarmachung und
Anlage eines naturnahen
„Hase und Storch – Natur –
Erlebnis - Bereichs“

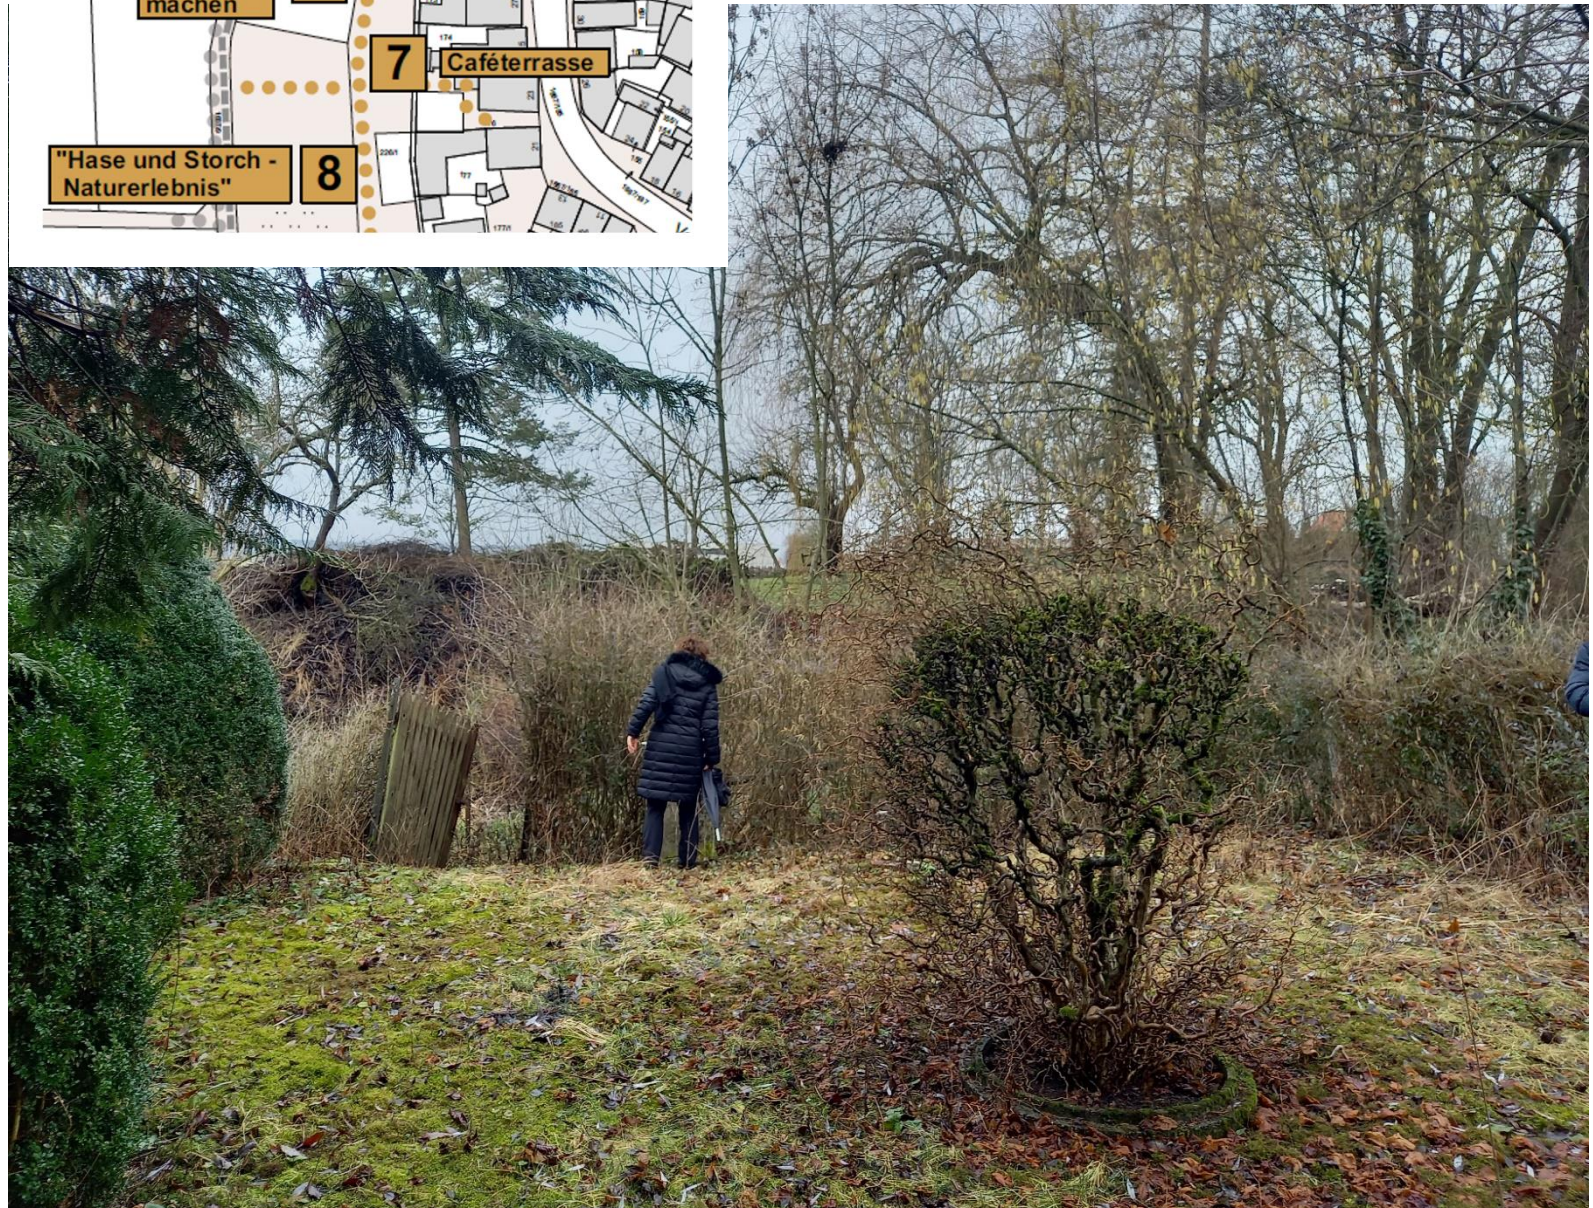
zu Baustein 5 / 6 / 7

Ungenutzte Fläche, leicht
erhöht zwischen Stadtmauer
und Wallgraben, für die
Öffentlichkeit nicht zugänglich

Schaffung einer neuen Wege-
verbindung von der Altstadt
in den Wallgraben mit Anlage
einer öffentlichen „Café-
terrasse“

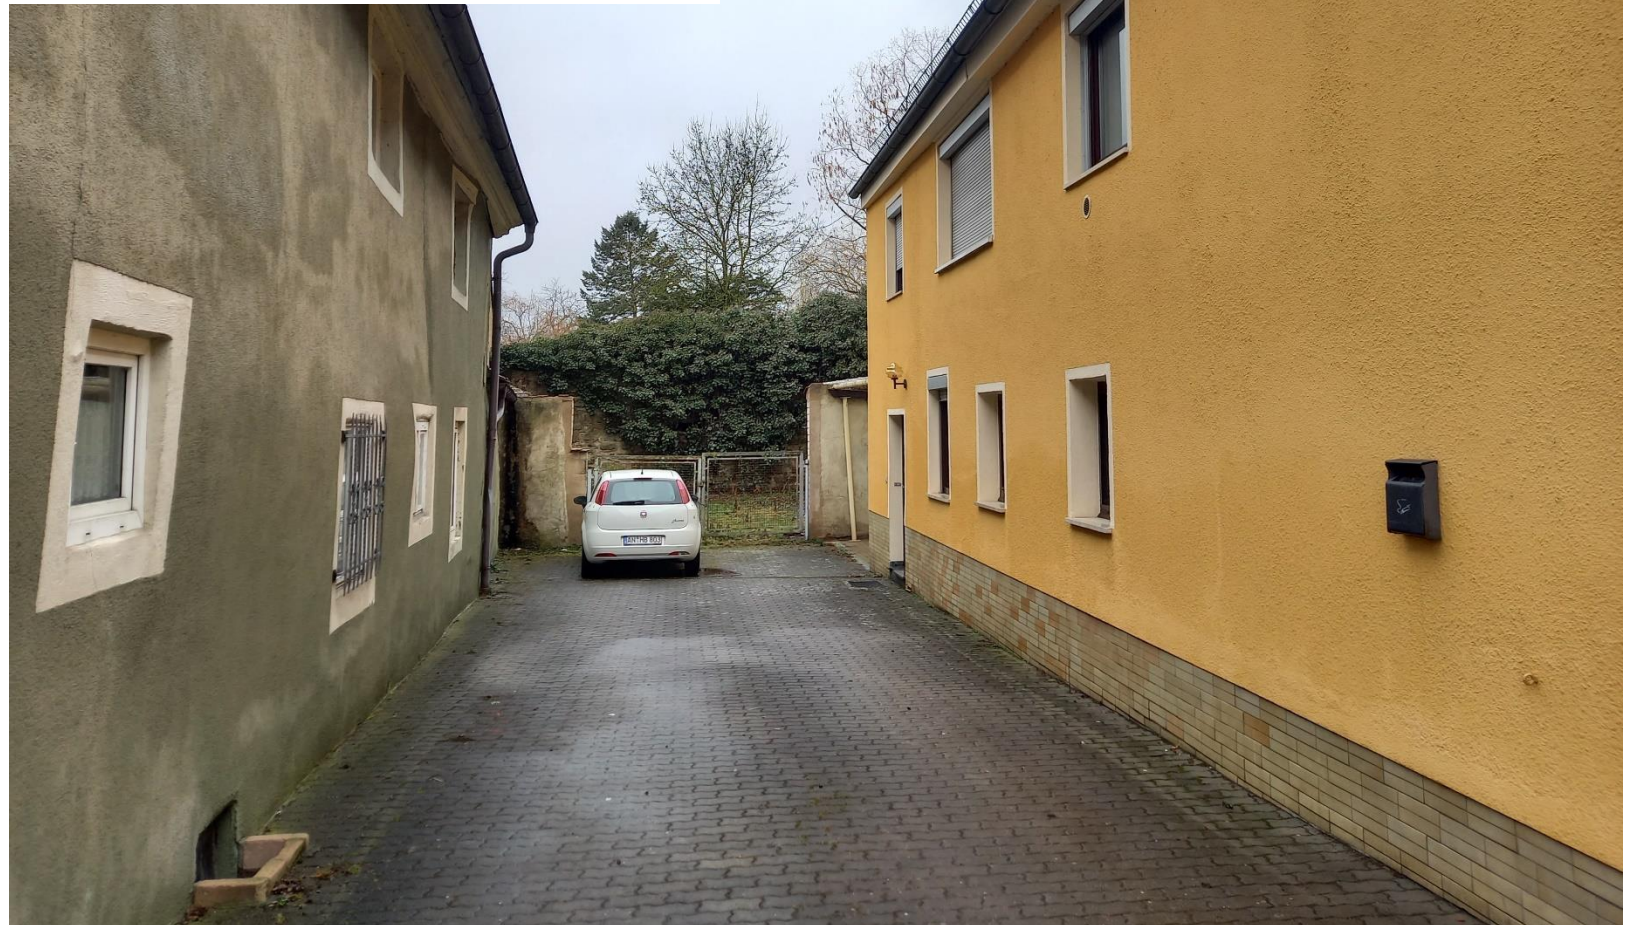
zu Baustein 5 / 6 / 7

Außenbereich direkt am
Café, keine Aufenthalts-
qualität

Schaffung einer neuen
Wegeverbindung von der
Altstadt zum Wallgraben /
zur „Caféterrasse“

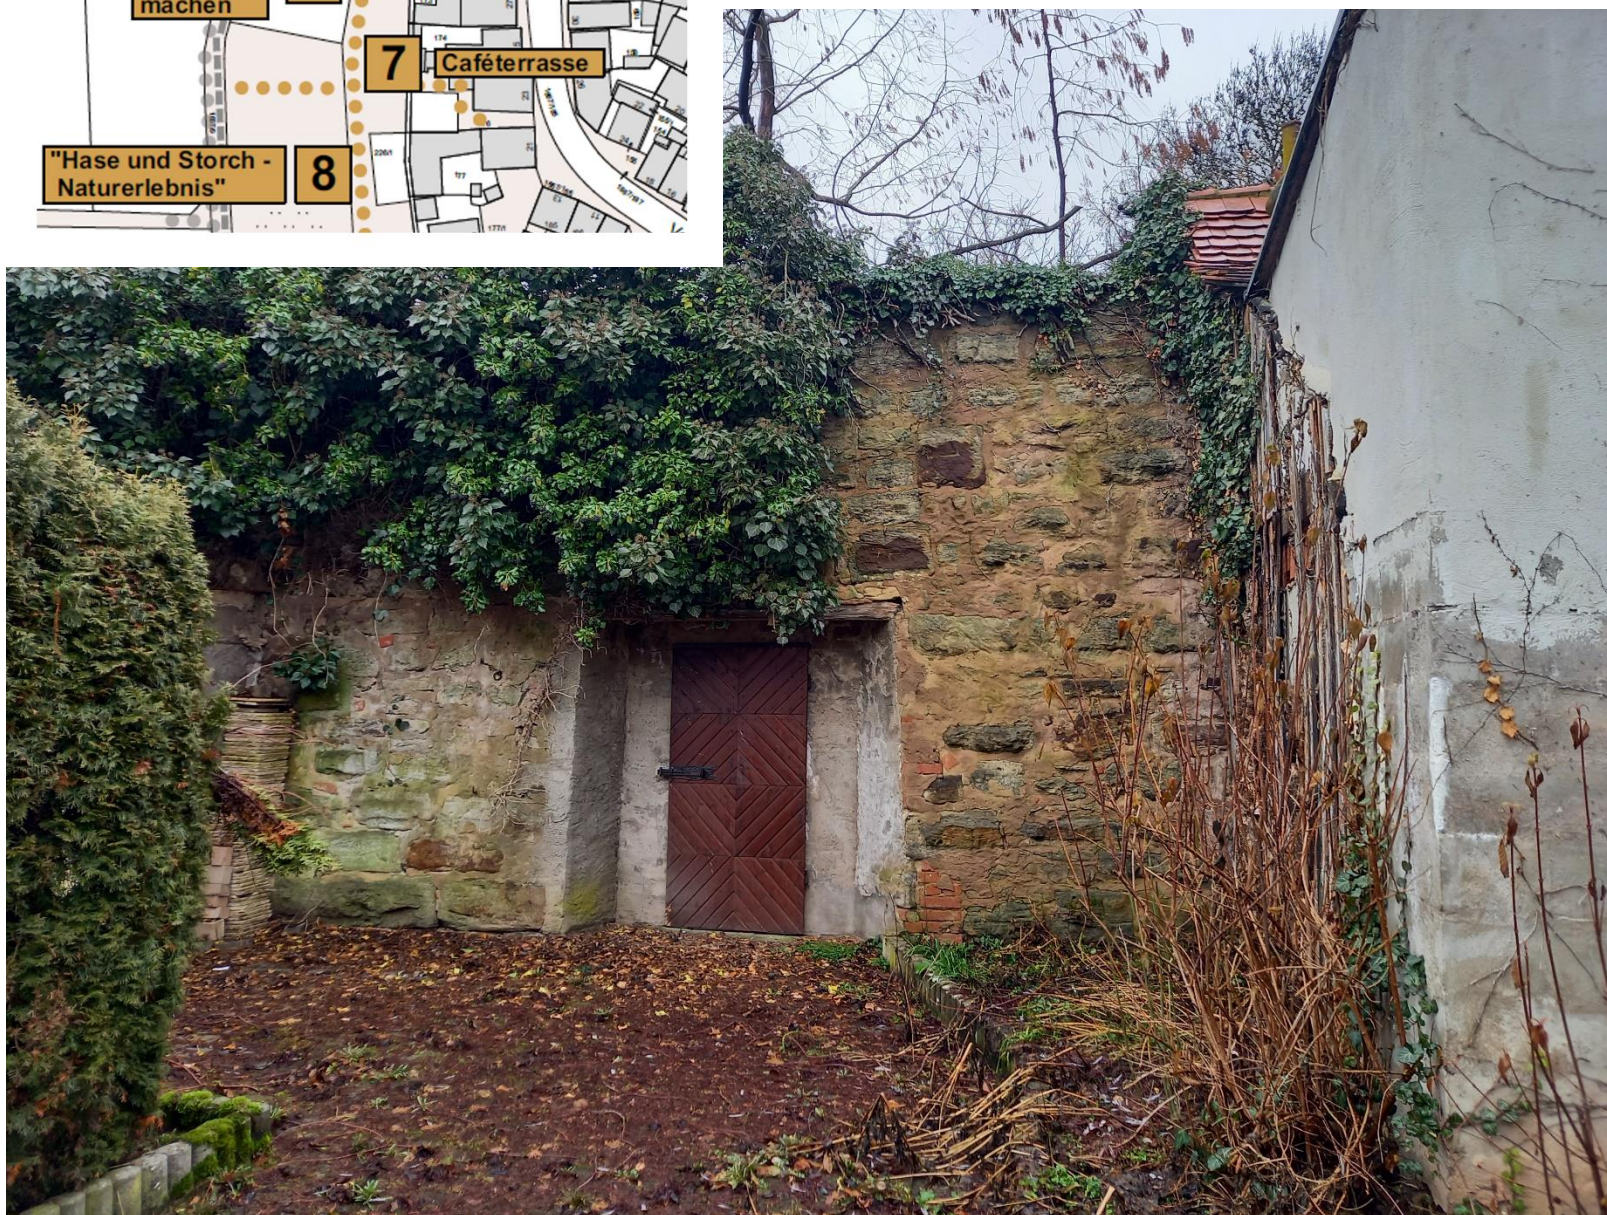
zu Baustein 5 / 6 / 7

Vorhandene Öffnung in der
Stadtmauer zwischen Café
und Wallgraben

Schaffung einer neuen
Wegeverbindung von der
Altstadt zum Wallgraben /
zur „Cafétérasse“

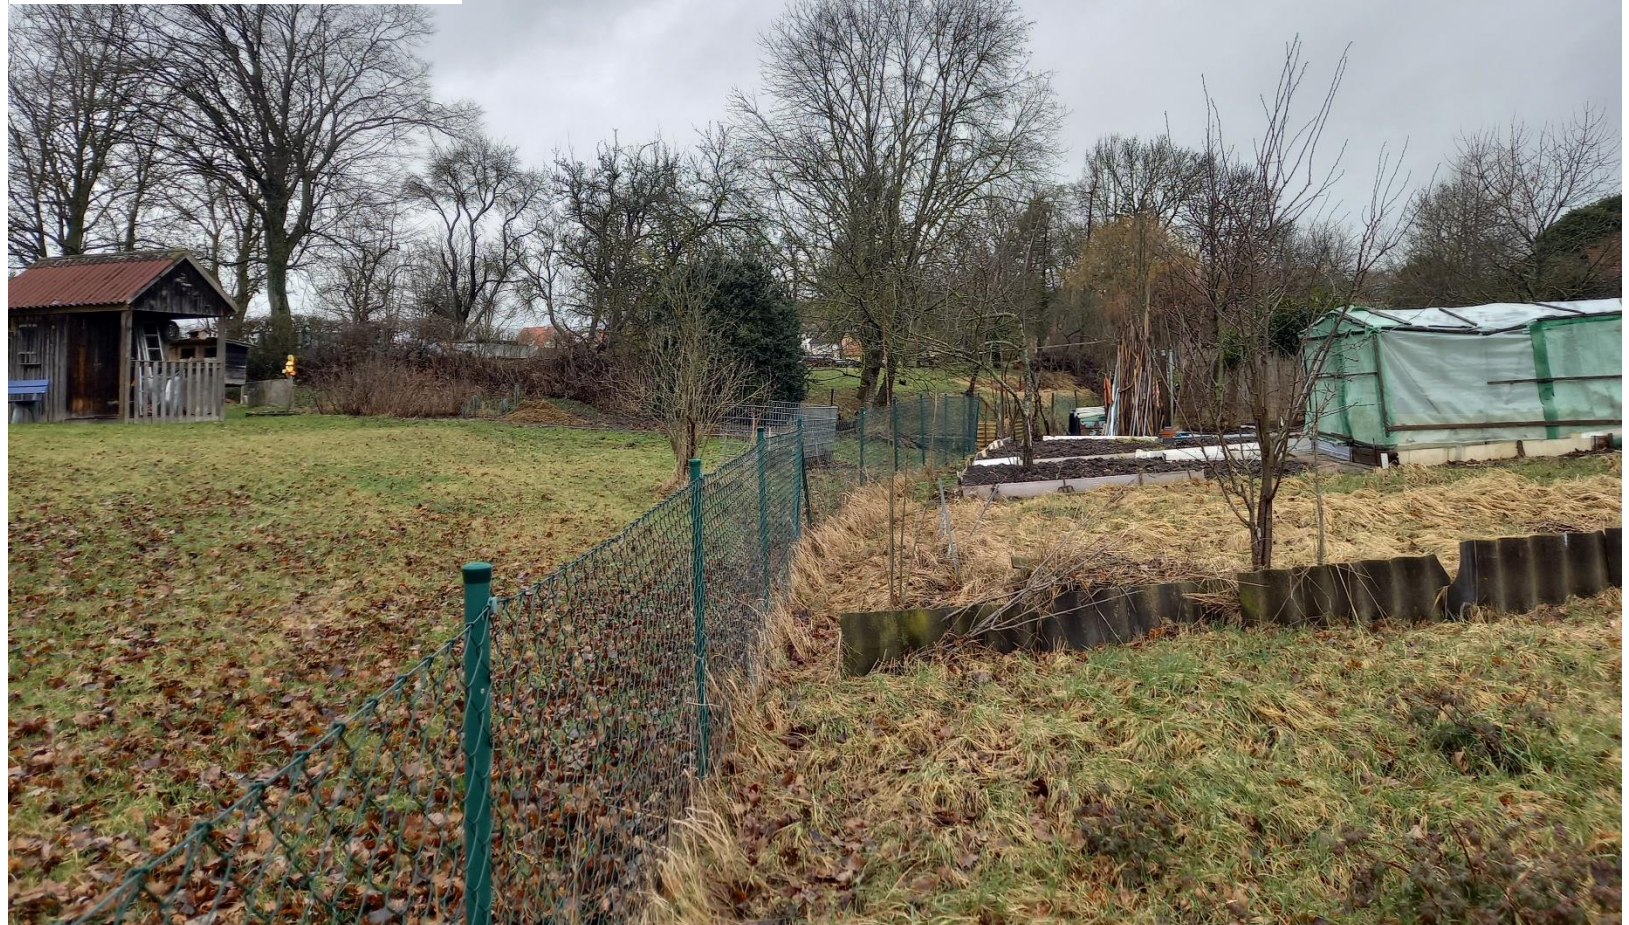
zu Baustein 5

Altstadtrundweg unterbro-
chen, Wallgraben und Stadt-
mauer sind nicht erlebbar

Lückenschluss des Altstadt-
rundwegs im Westen und
Südwesten mit Anschluss
an den „Altmühlhaag“
