Erlebbarmachung und Aufwertung des Altstadtrings in Herrieden

**Fotodokumentation Ist-Zustand Februar 2024
Grobanalyse für vorgeschlagene Erweiterungen
des Sanierungsgebietes**

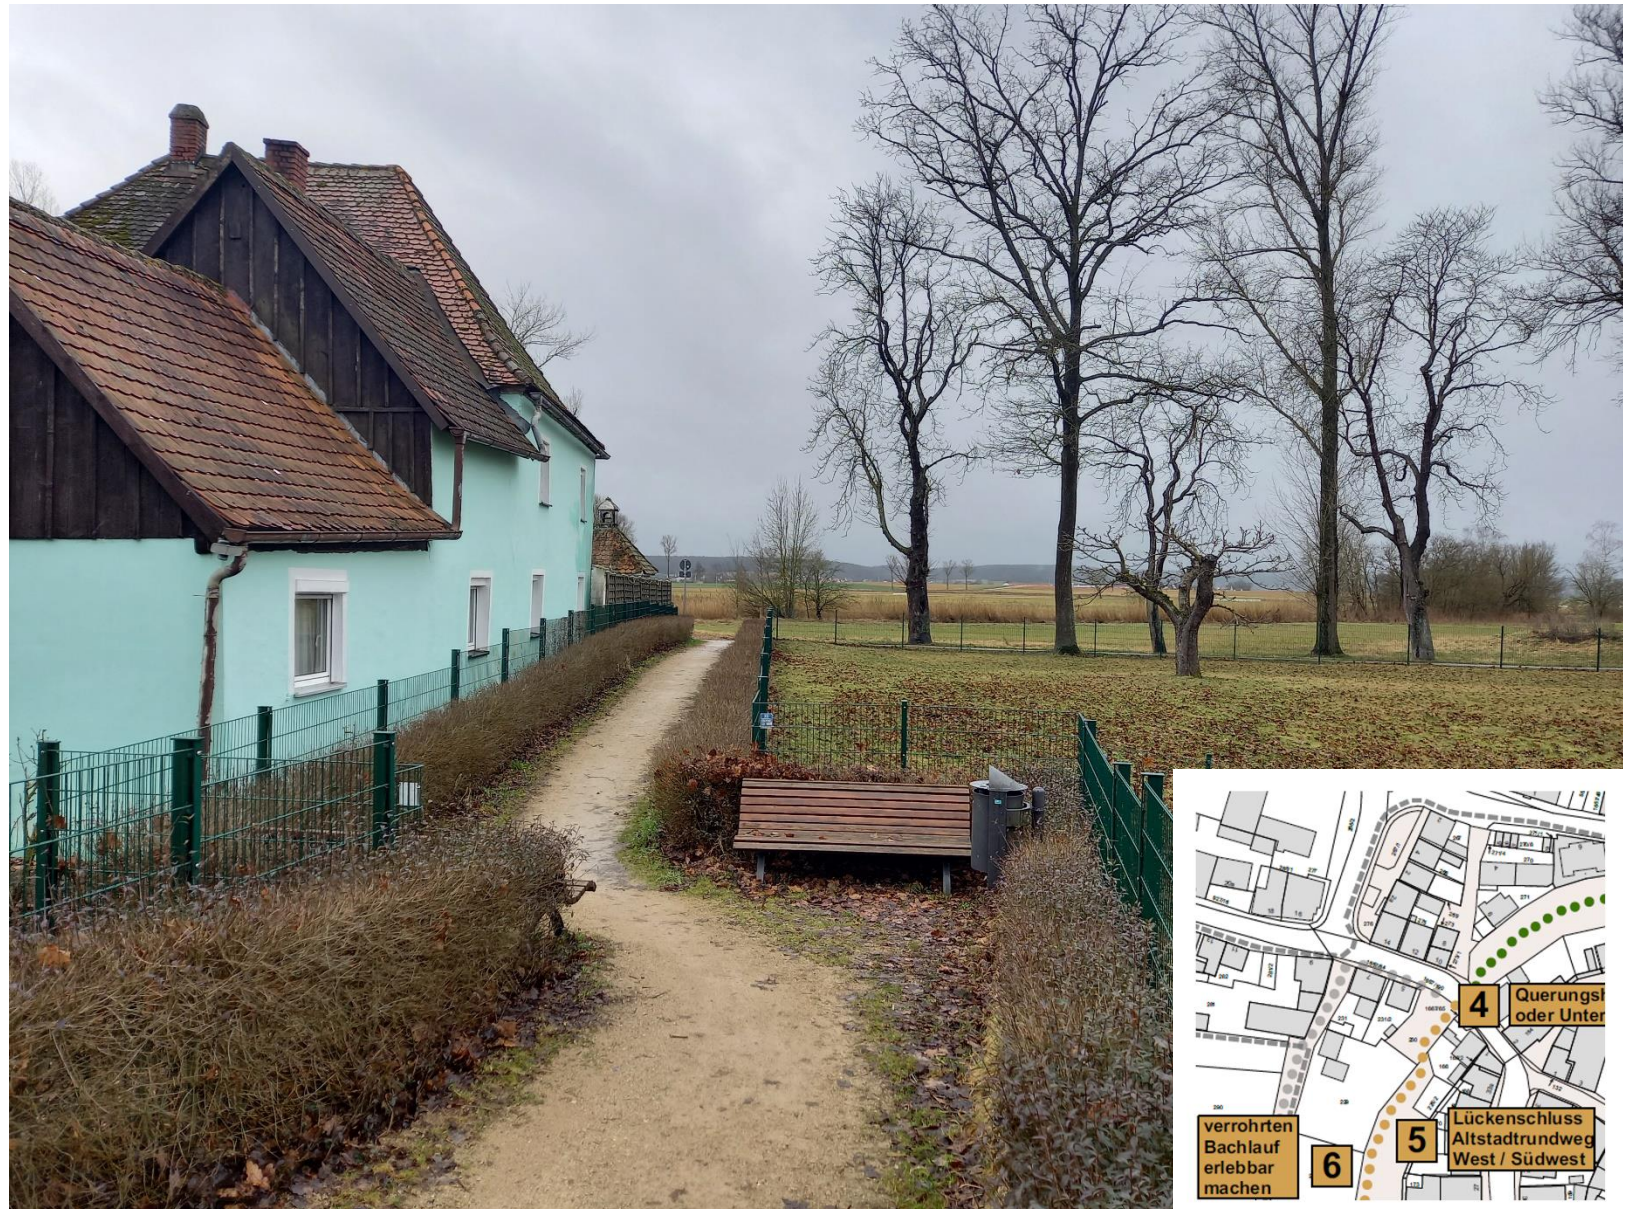
zu Baustein 5

Zusätzliche Wegeverbin-
dung von der Altstadt zum
Altmühlhaag wurde 2015
geschaffen, fehlende Fort-
führung nach Nordwesten

Lückenschluss des Altstadt-
rundwegs im Westen / Süd-
westen

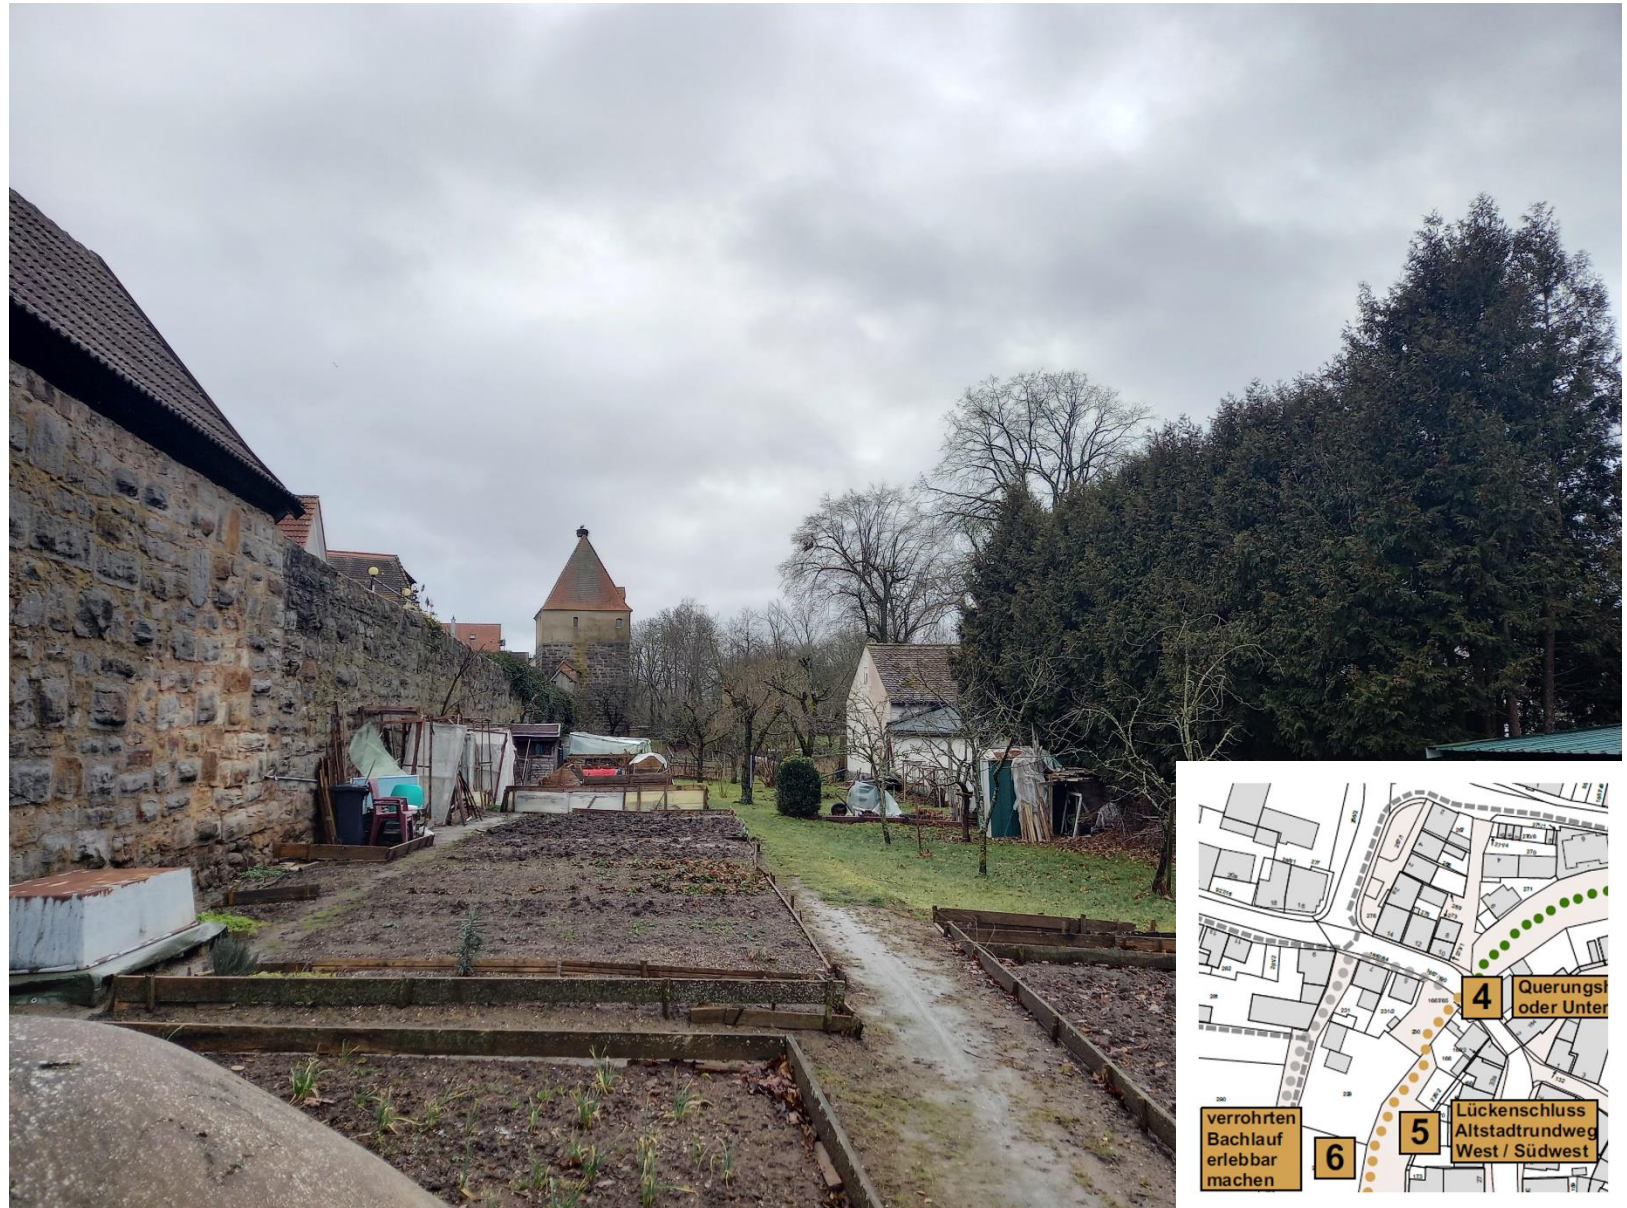
zu Baustein 5

Zusätzliche Wegeverbin-
dung von der Altstadt zum
Altmühlhaag wurde 2015
geschaffen, fehlende Fort-
führung nach Südwesten

Lückenschluss des Altstadt-
rundwegs im Westen / Süd-
westen

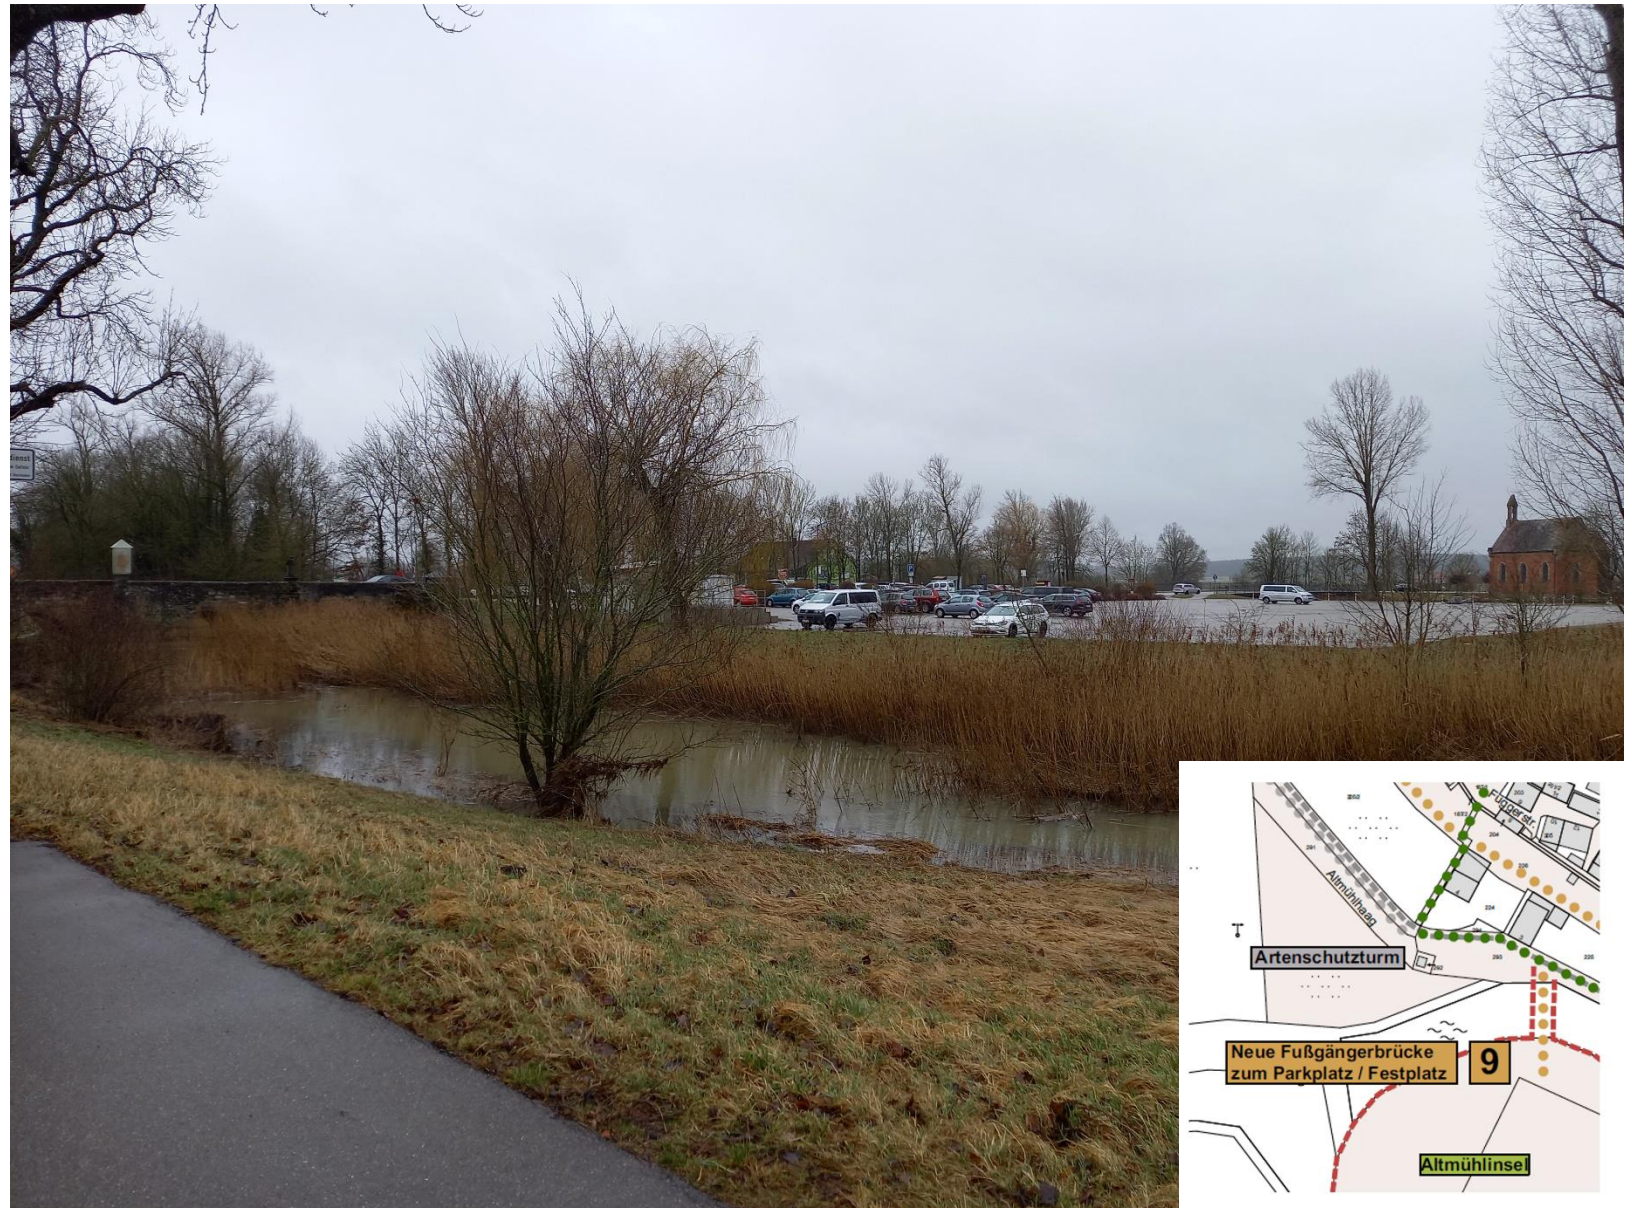
zu Baustein 9

Keine vernünftige Wegever-
bindung von der Altstadt
(Fuggerstraße) zum Fest-
platz / Parkplatz gegeben

Errichtung einer neuen
Fußgängerbrücke

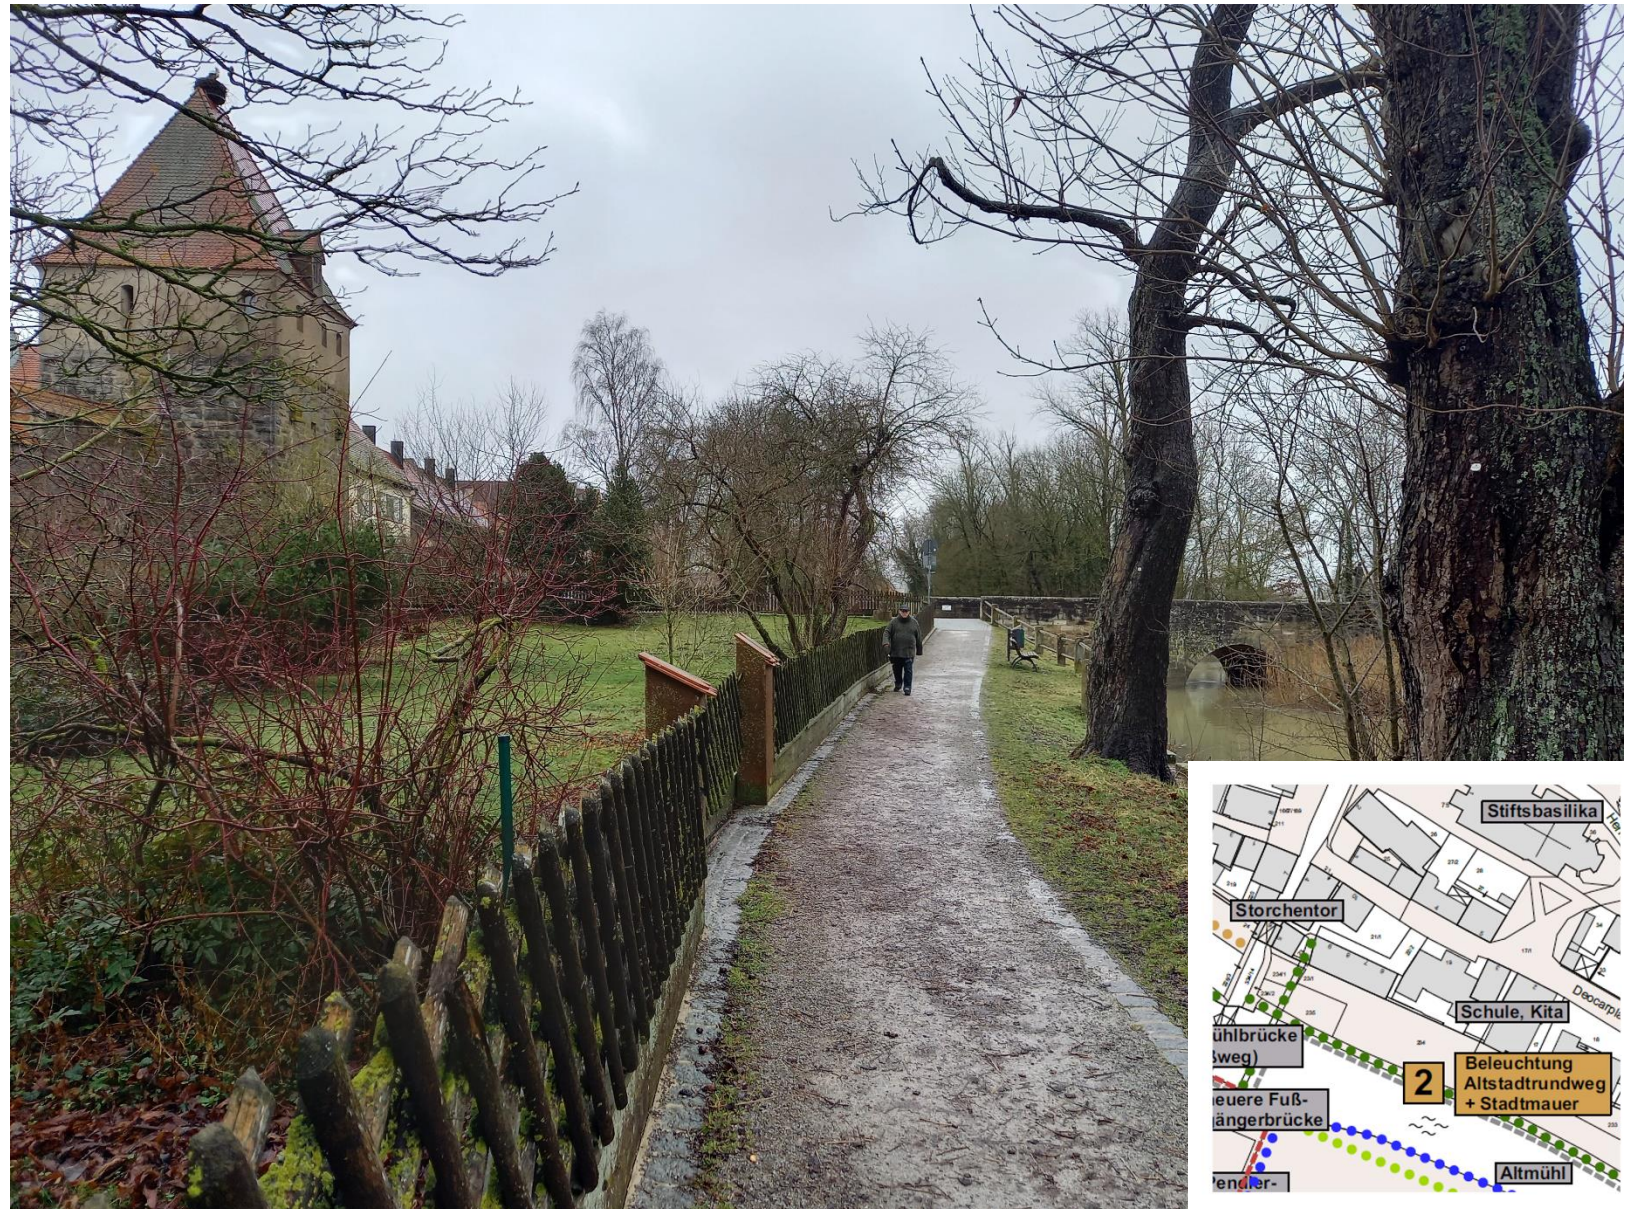
zu Baustein 2

Fehlende Beleuchtung an
Altstadtrundweg und
Stadtmauer, Storchentor,
hist. Altmühlbrücke etc.

Lichtkonzept erstellen
und umsetzen

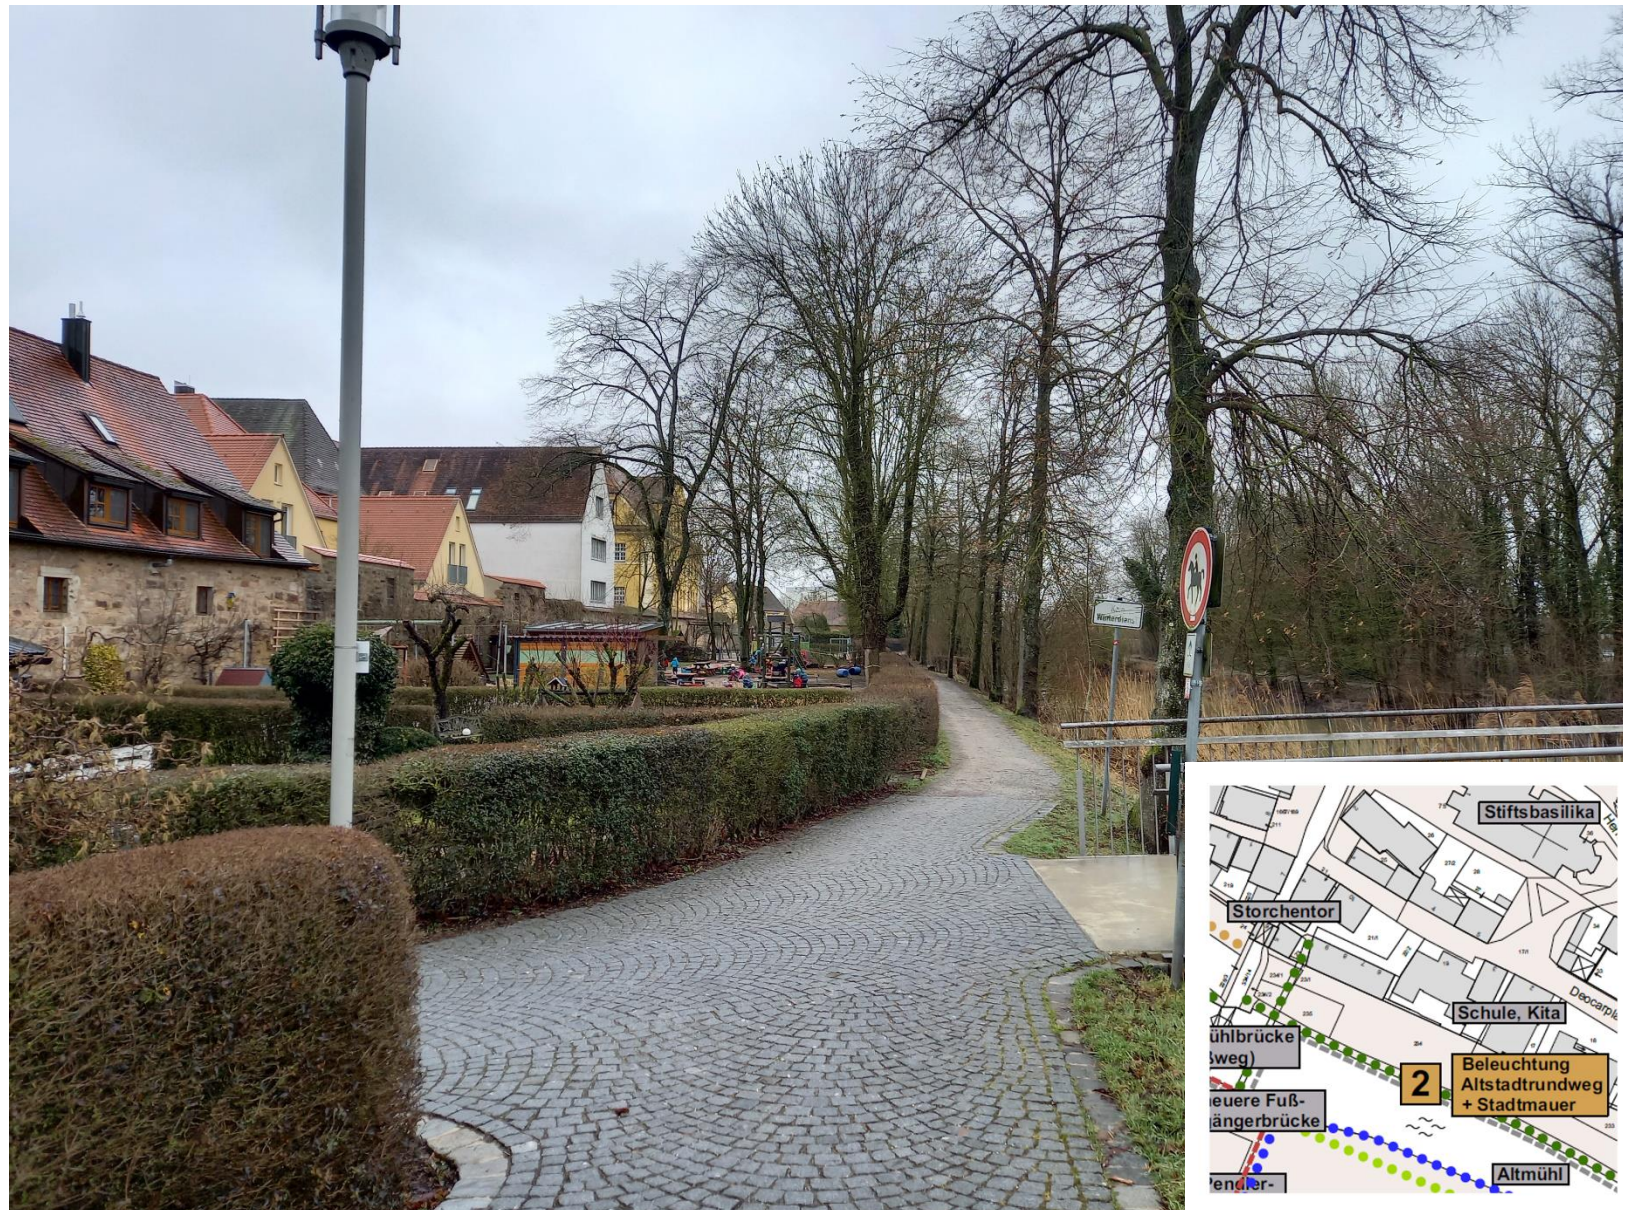
zu Baustein 2

Fehlende Beleuchtung an
Altstadtrundweg und
Stadtmauer, Storchentor,
hist. Altmühlbrücke etc.

Lichtkonzept erstellen
und umsetzen

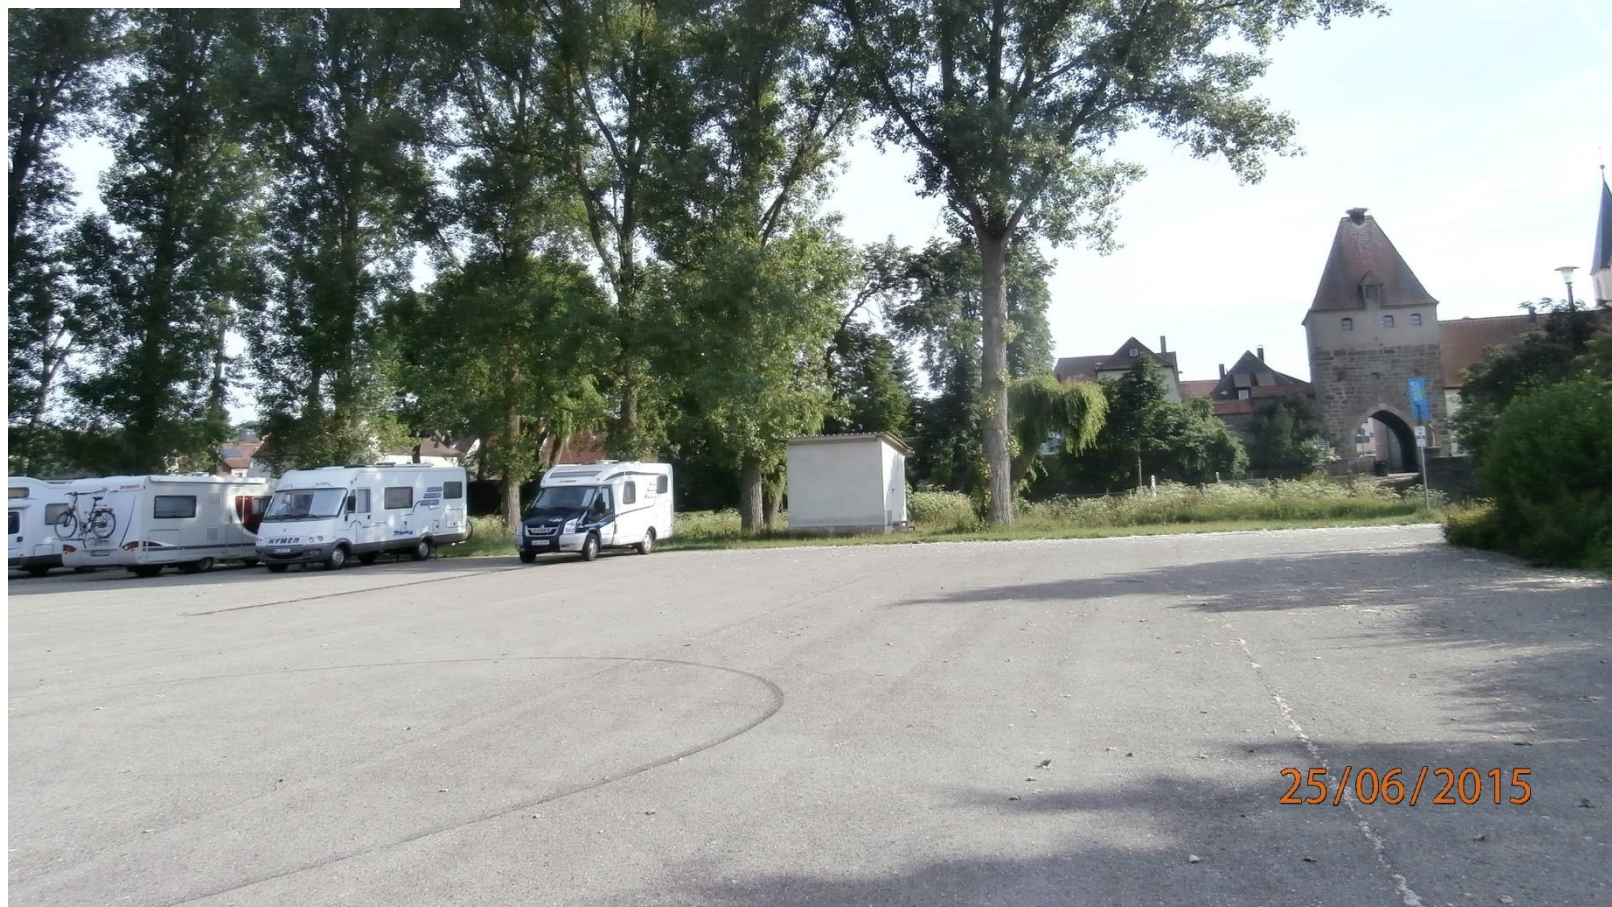
zu Baustein 10

Festplatz / Parkplatz derzeit
vollständig asphaltiert / ver-
siegelt, keine Aufenthalts-
qualität für Wohnmobiltou-
risten

Entsiegelung und Umge-
staltung

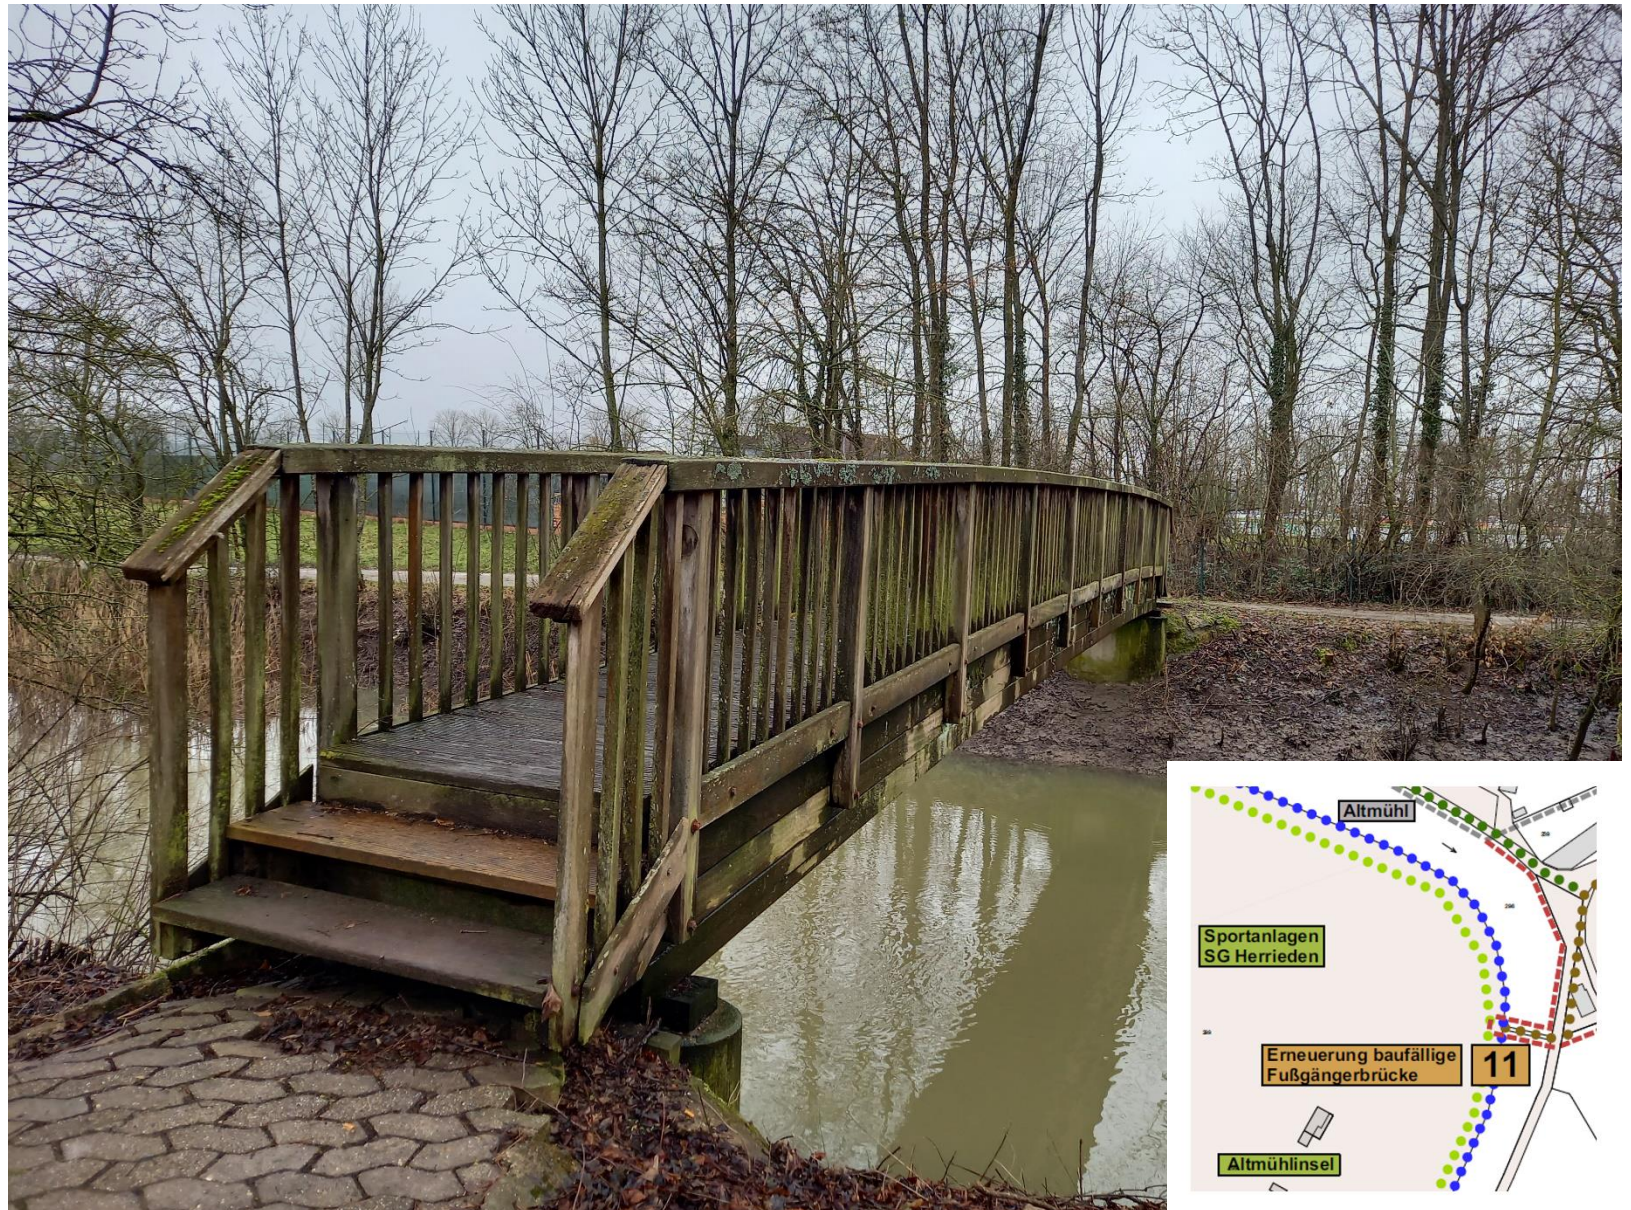
zu Baustein 11

Vorhandene Holzkonstruk-
tion ist baufällig, Reparatur
nicht möglich

Errichtung einer neuen
Konstruktion

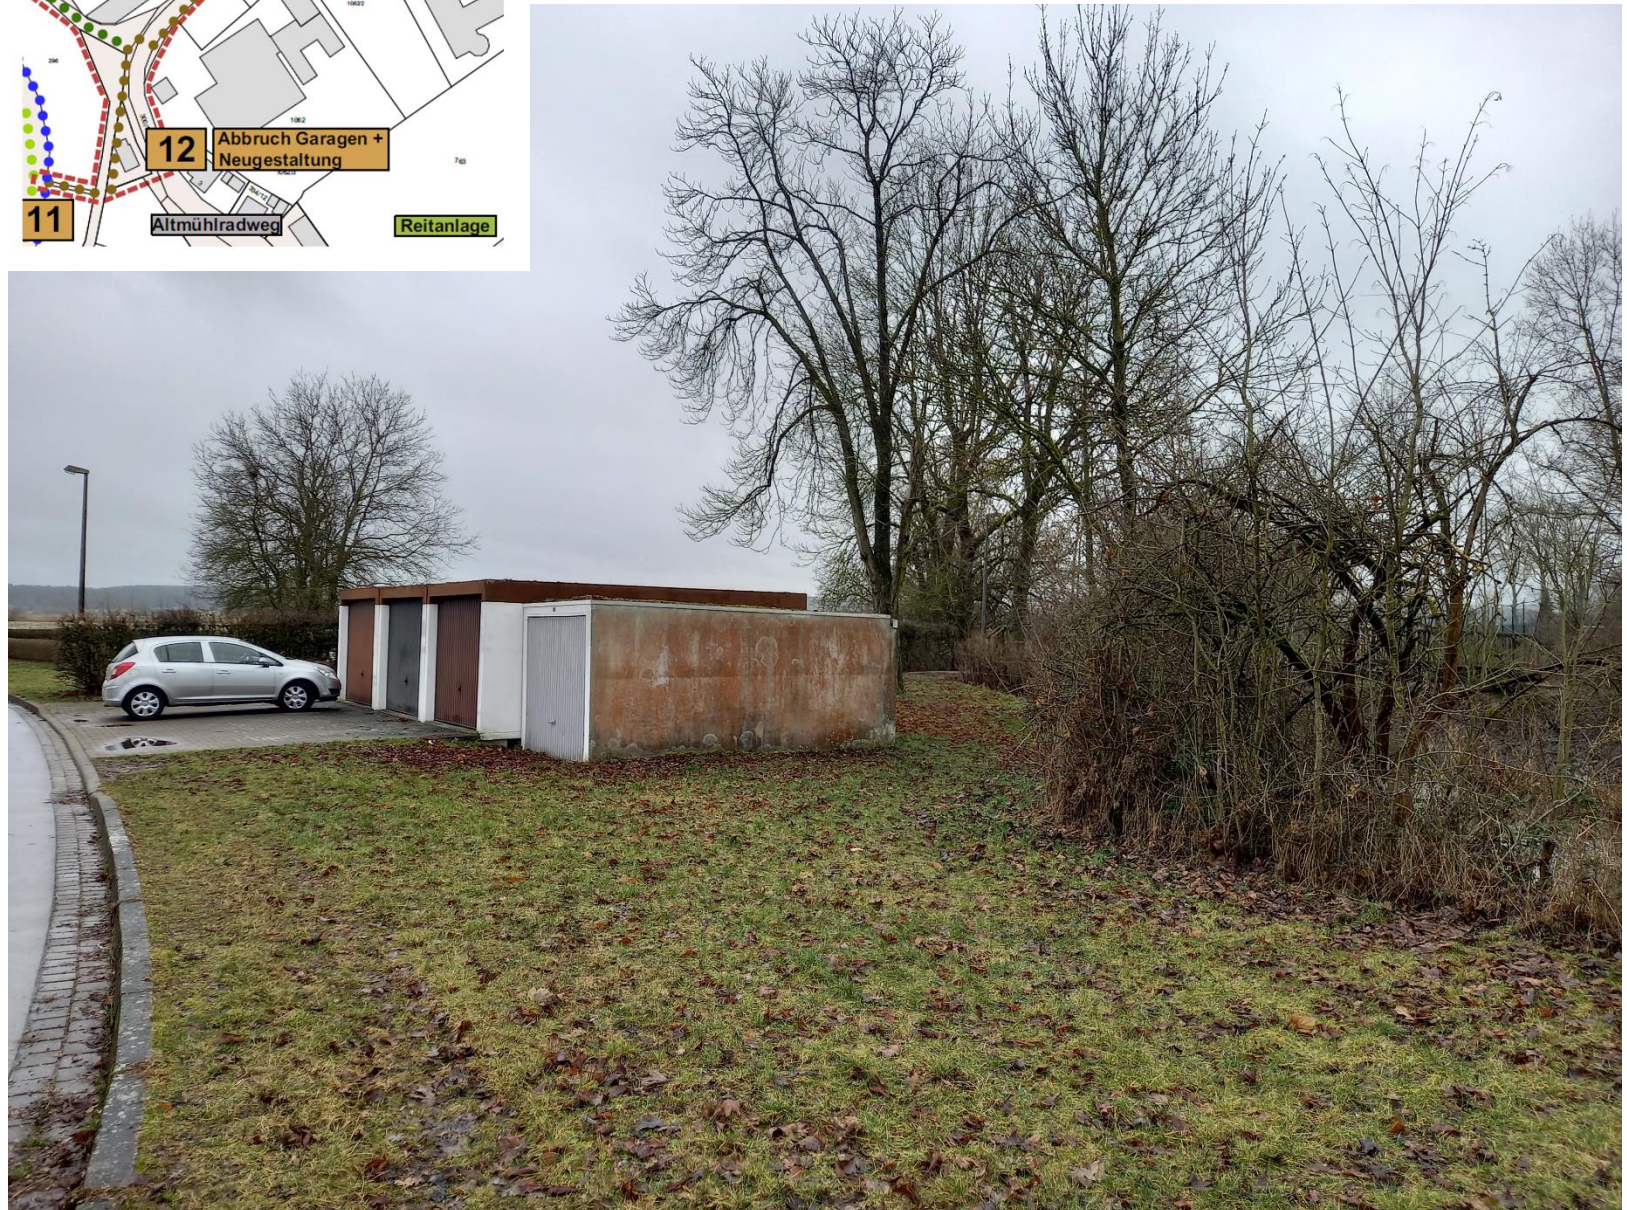
zu Baustein 12

Fehlende Wegeverbindung
vom Altstadtrundweg zur
Fußgängerbrücke / Altmühl-
insel (Baustein 11), Garagen
werden nicht genutzt

Abbruch der Garagen und
Neugestaltung der Fläche
mit Fußweg zur Brücke

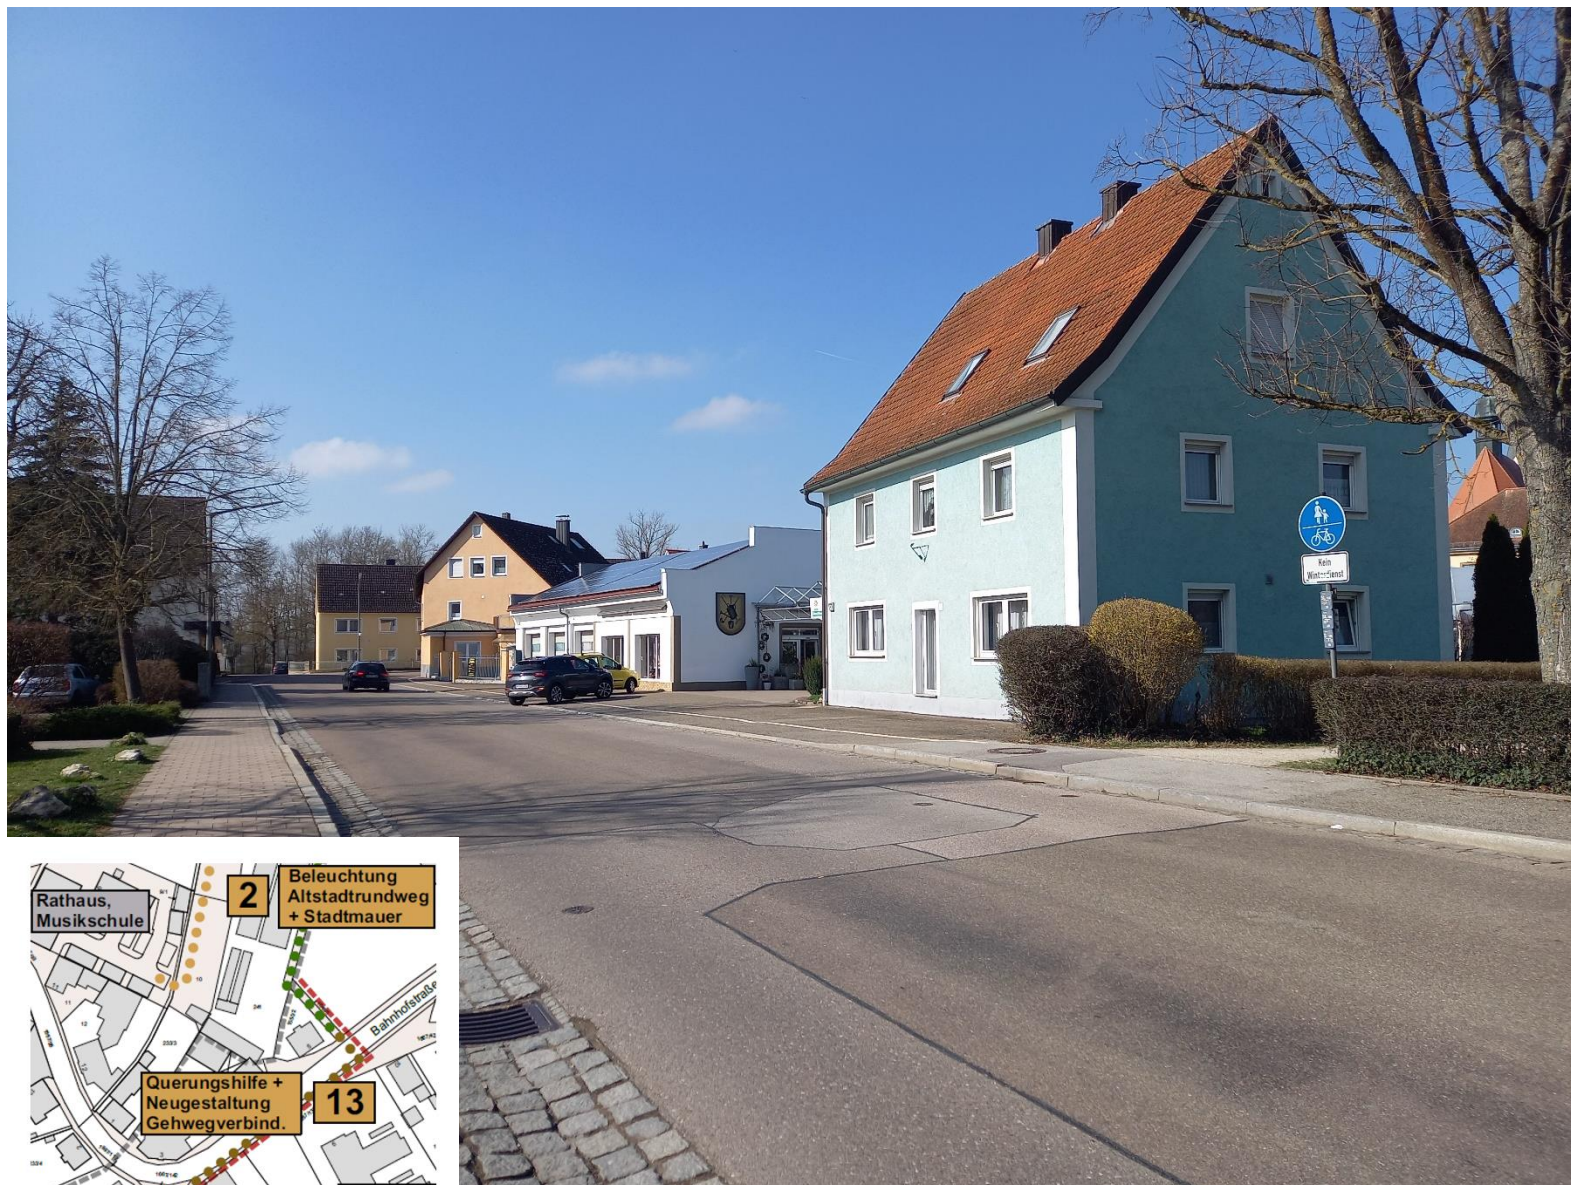
zu Baustein 13

Fehlende Querungshilfe in der
Bahnhofstraße, Altstadttrund-
weg endet praktisch an der
Bahnhofstraße

Errichtung Querungshilfe und
Neugestaltung des Abschnitts

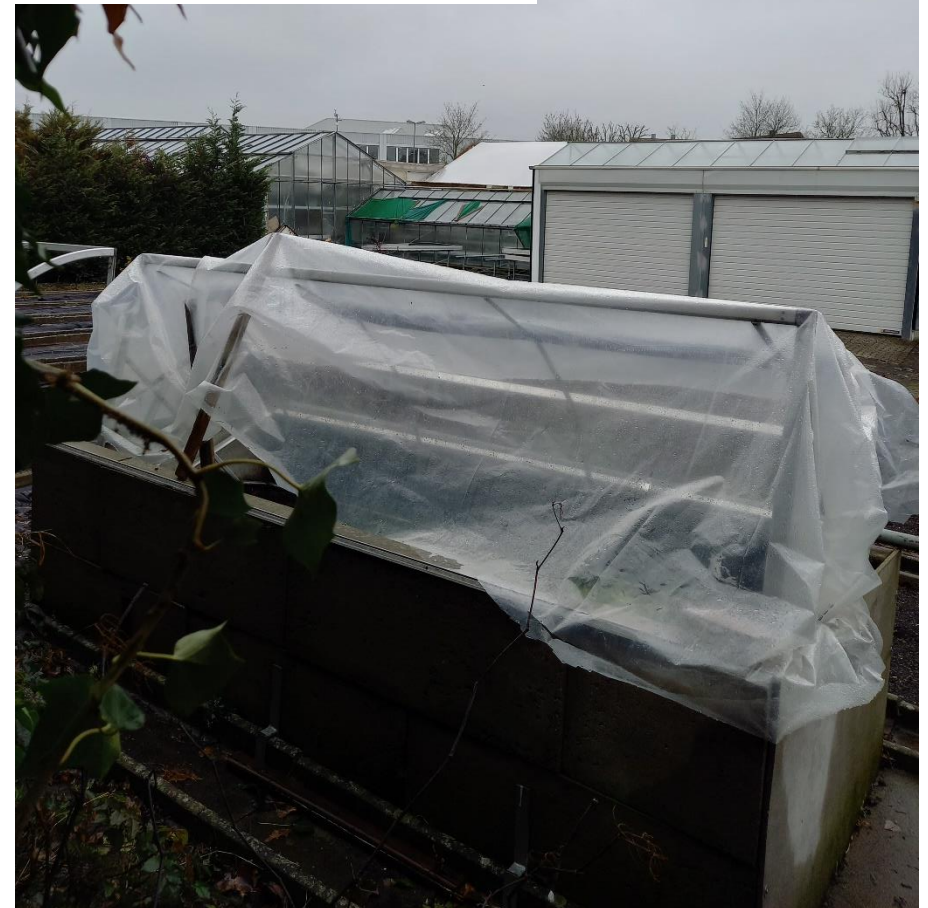
zu Baustein 14

Städtische Fläche ist derzeit an
eine Gärtnerei verpachtet, vorh.
Stadtmaueröffnung abgesperrt

Neue Wegeverbindung vom Bürger-
park zum Rathaus

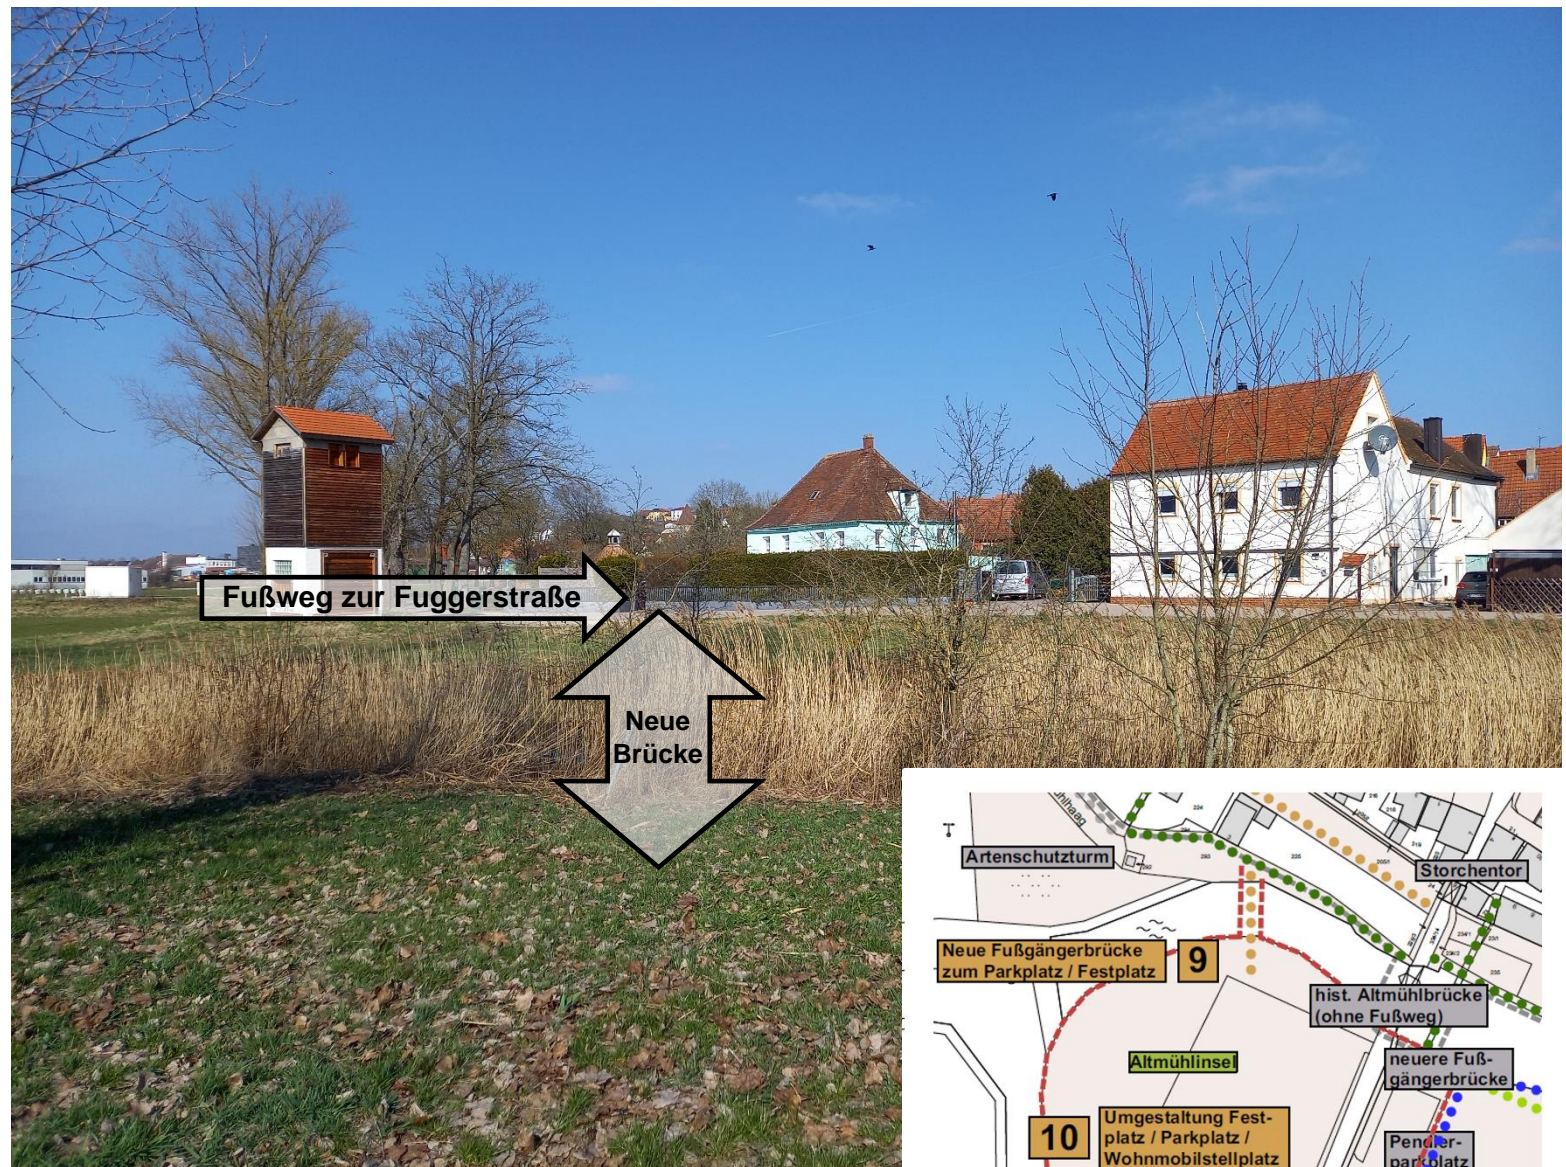
zu Baustein 9

fehlende Fußwegeverbindung /
Verlängerung zum Parkplatz /
Festplatz

Erweiterung Sanierungsgebiet,
Errichtung neue Fußgängerbrücke

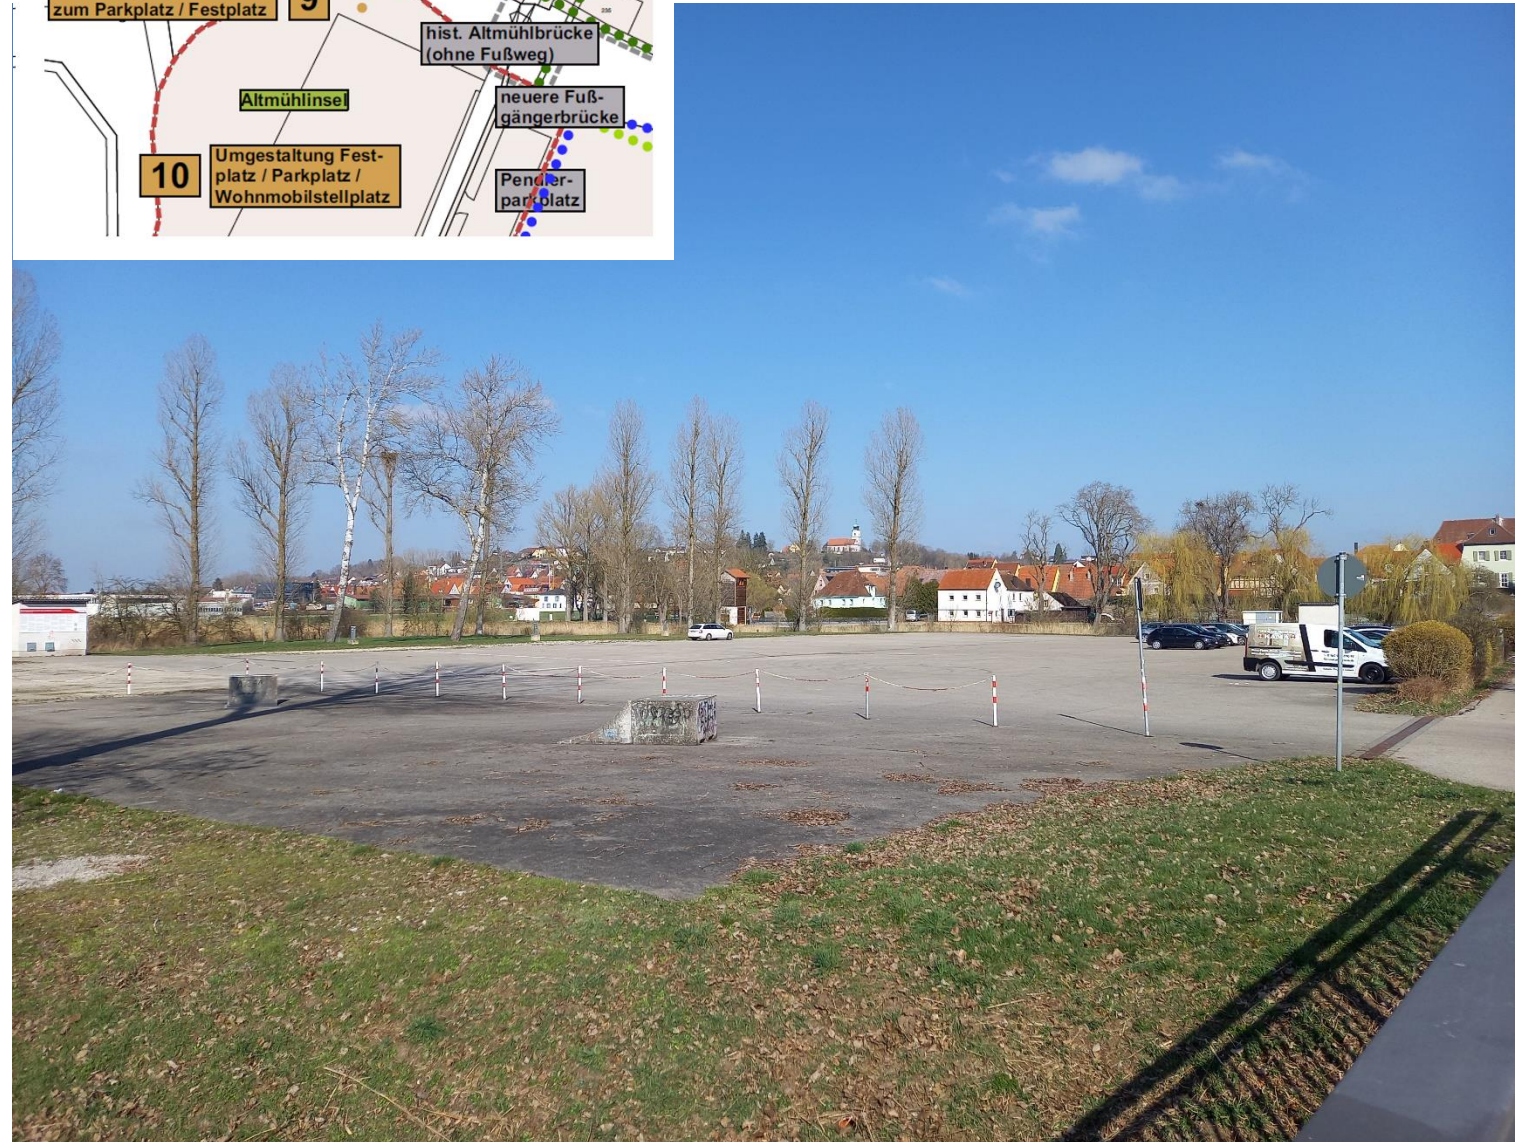
zu Baustein 10

Durch vollständige Asphaltierung
ist die Fläche versiegelt und besitzt
keine gestalterische Qualität,
für Wohnmobiltouristen unattraktiv

Erweiterung des Sanierungsgebietes
und Umgestaltung der Fläche
