Erlebbarmachung und Aufwertung des Altstadtrings in Herrieden

**Fotodokumentation Ist-Zustand Februar 2024
Grobanalyse für vorgeschlagene Erweiterungen
des Sanierungsgebietes**

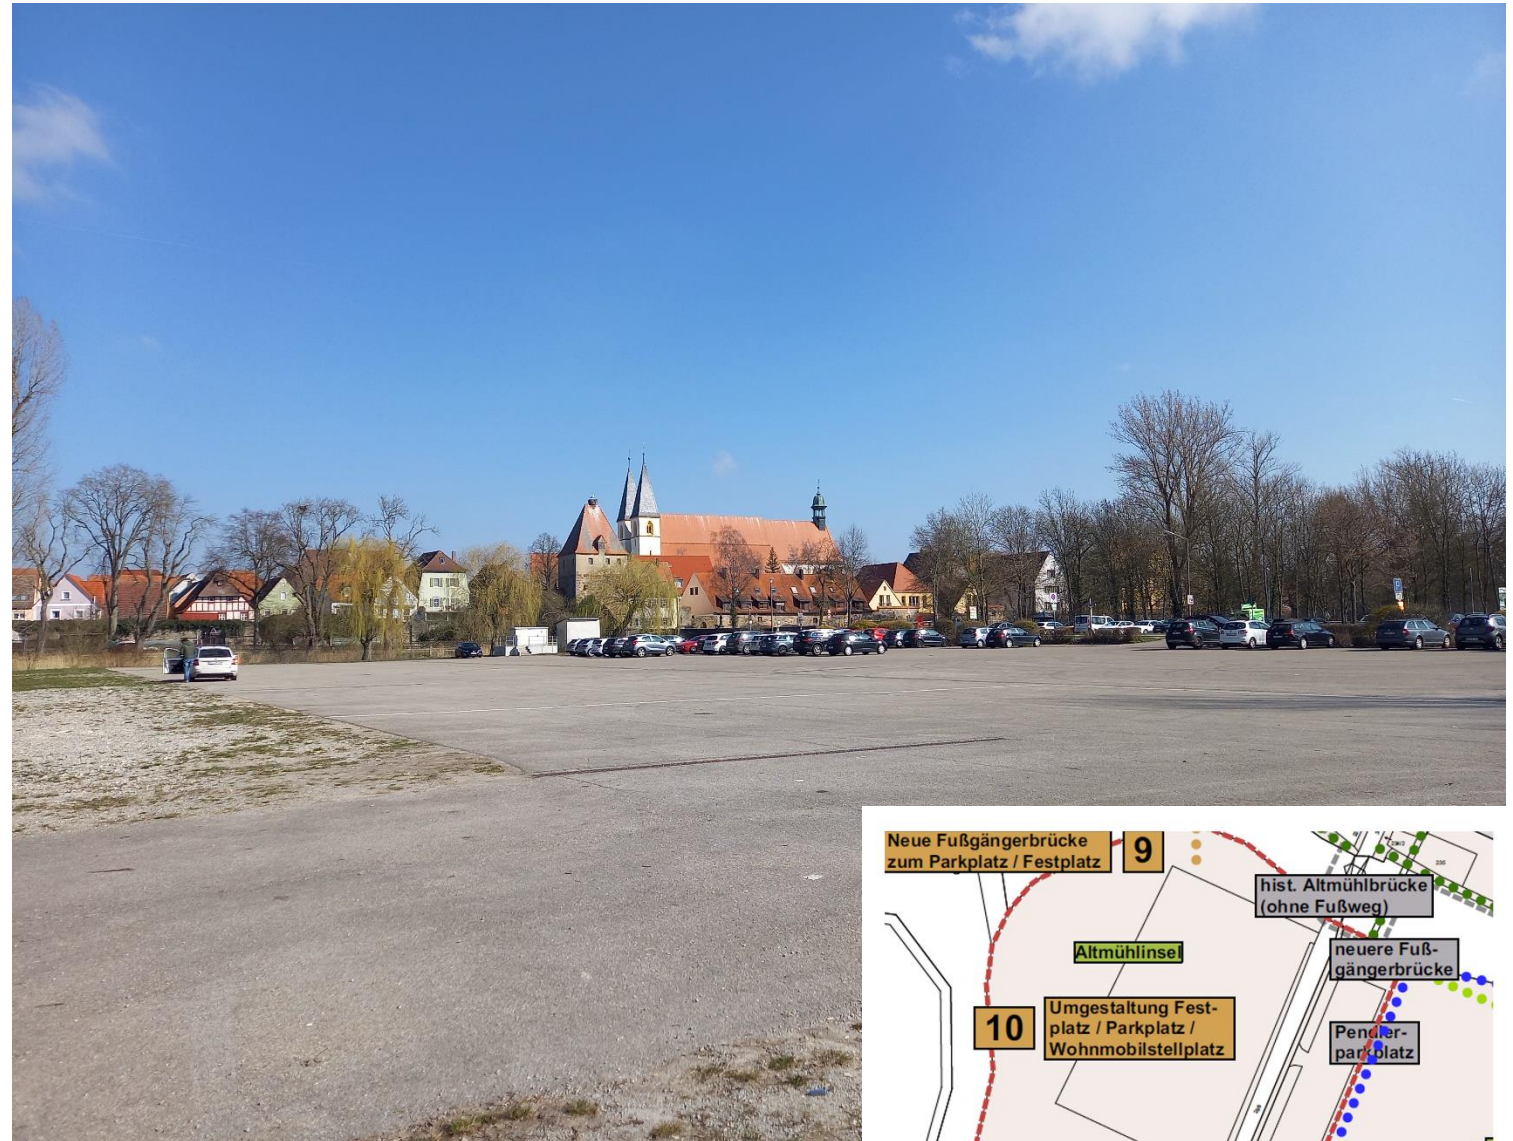
zu Baustein 10

Durch vollständige Asphaltierung
ist die Fläche versiegelt und besitzt
keine gestalterische Qualität,
für Wohnmobiltouristen unattraktiv

Erweiterung des Sanierungsgebietes
und Umgestaltung der Fläche

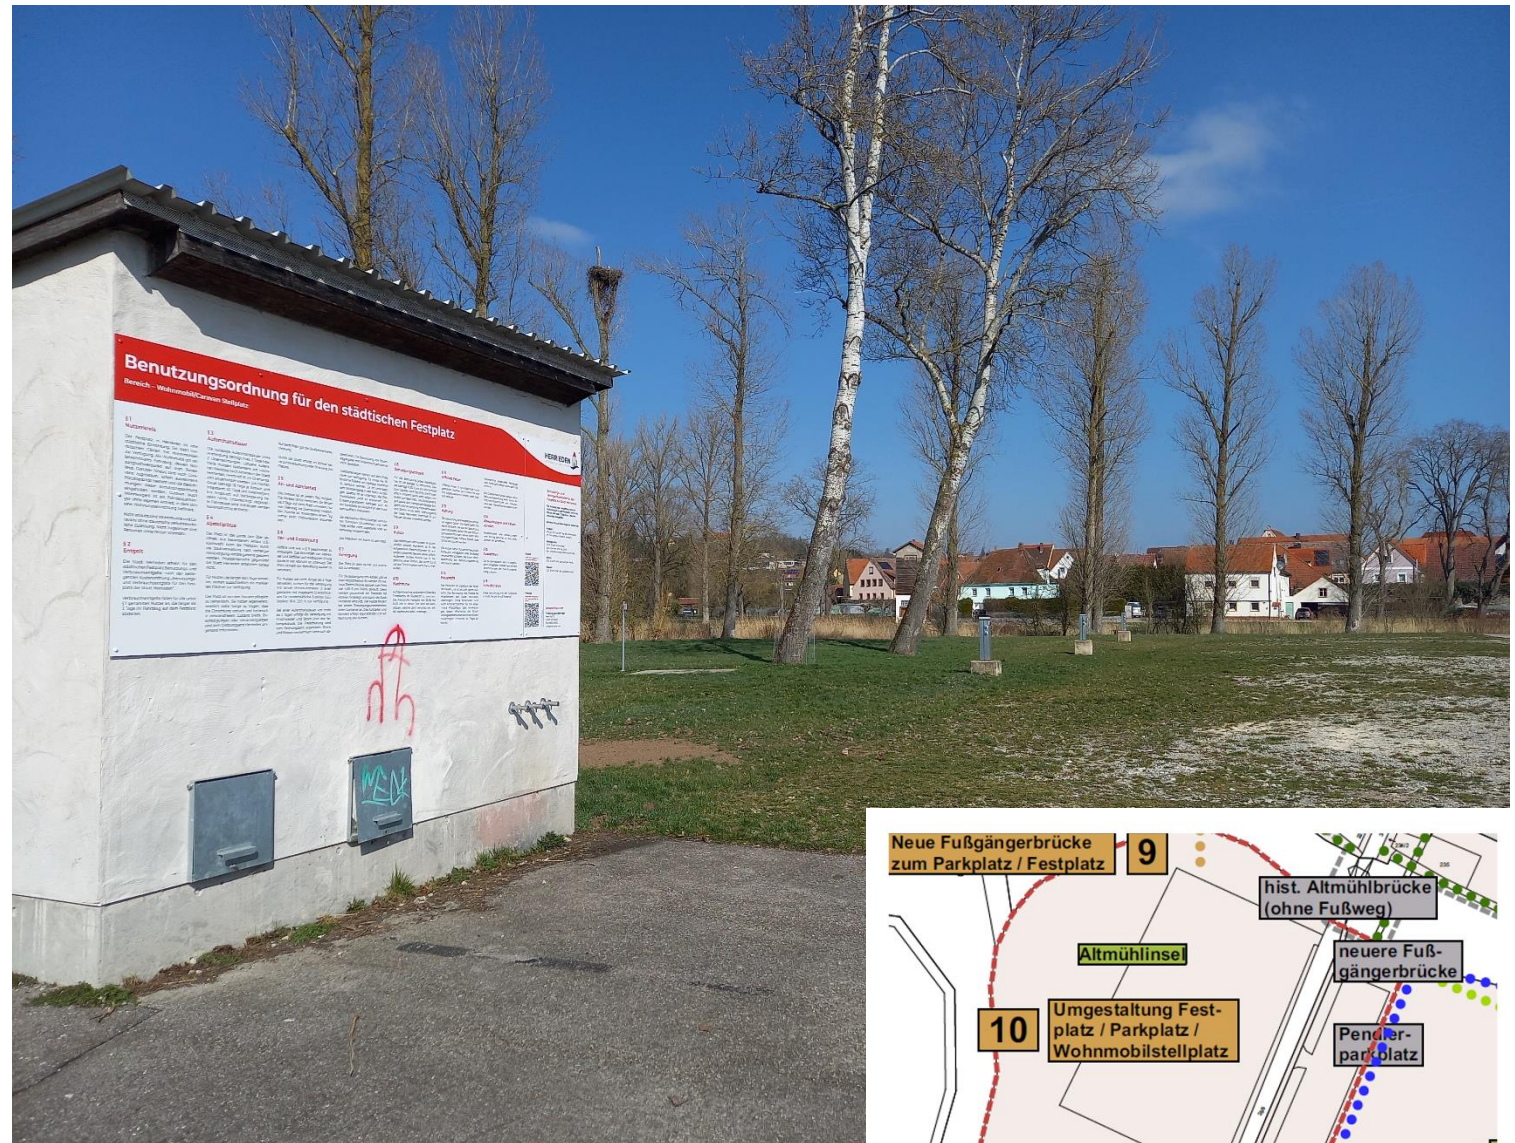
zu Baustein 10

ungegliederte und ungestaltete Fläche hat keine Aufenthaltsqualität

Schaffung eines ansprechenden Bereichs für Wohnmobiltouristen, Erweiterung des Sanierungsgebietes mit entsprechender Infrastruktur

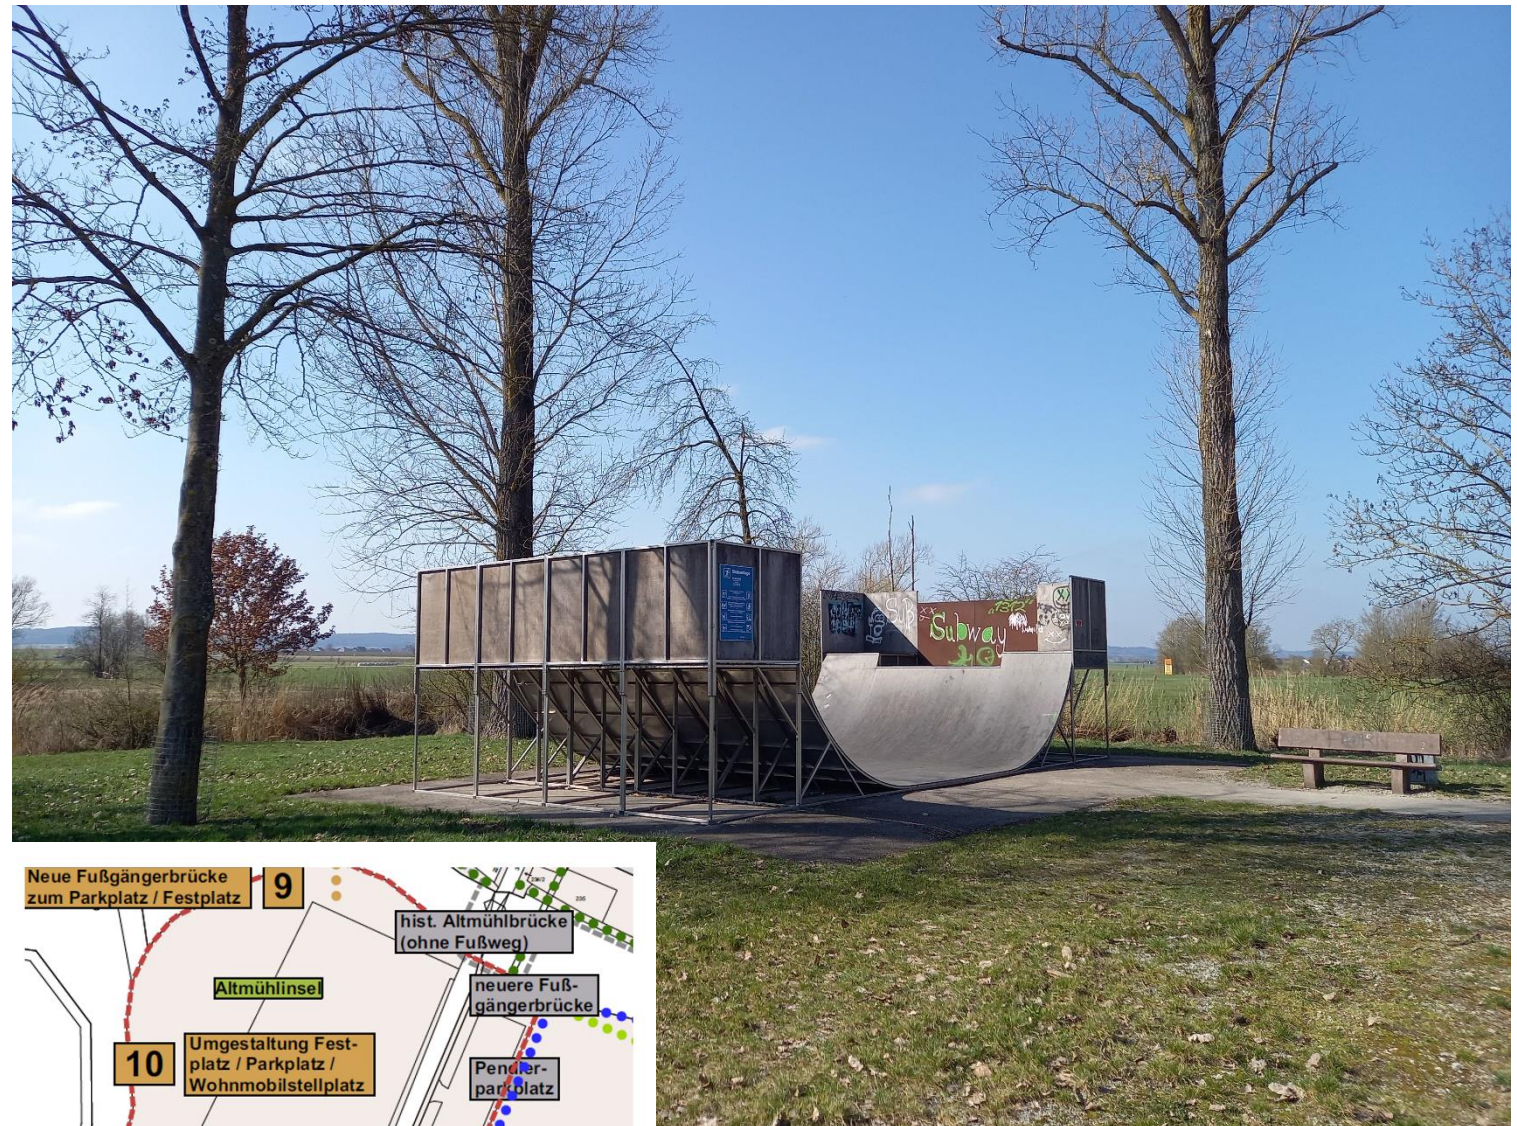
zu Baustein 10

keine Aufenthaltsqualität durch ungegliederte Fläche

Erweiterung des Sanierungsgebietes
Gliederung und Neugestaltung der Fläche,
Ergänzung des vorhandenen Angebots für Jugendliche

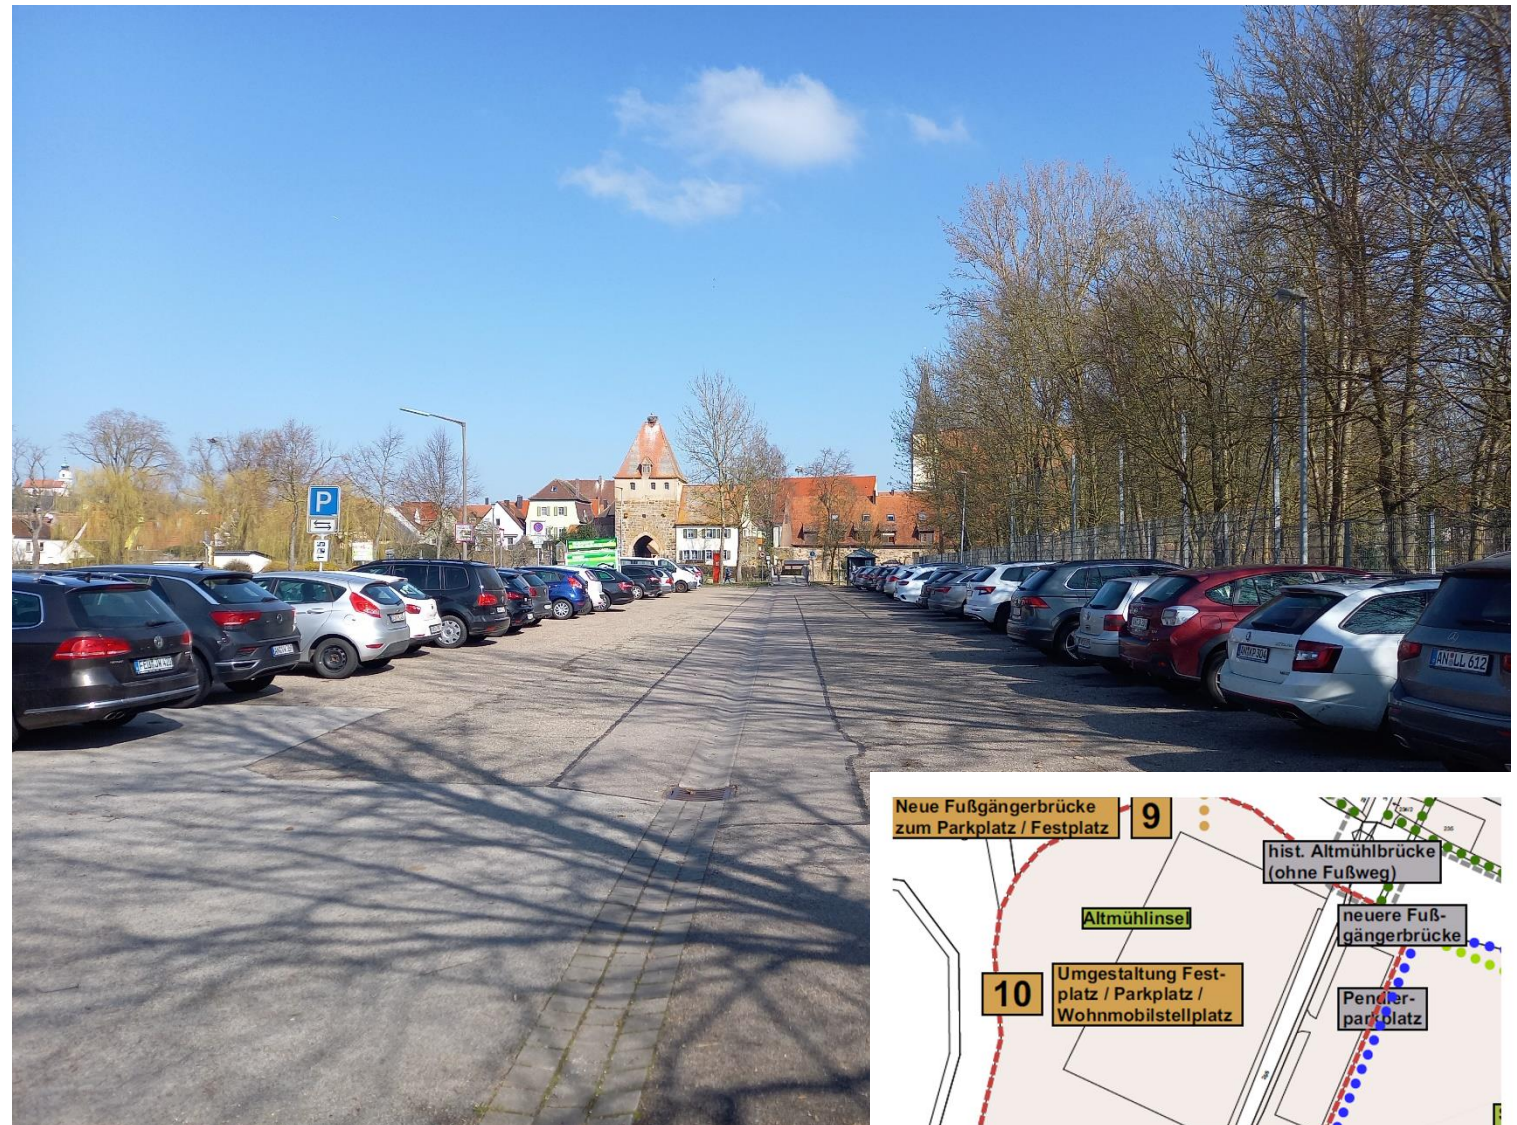
zu Baustein 10

vollständige Versiegelung,
fehlende Begrünung

Erweiterung des Sanierungsgebietes
Neugestaltung der Fläche

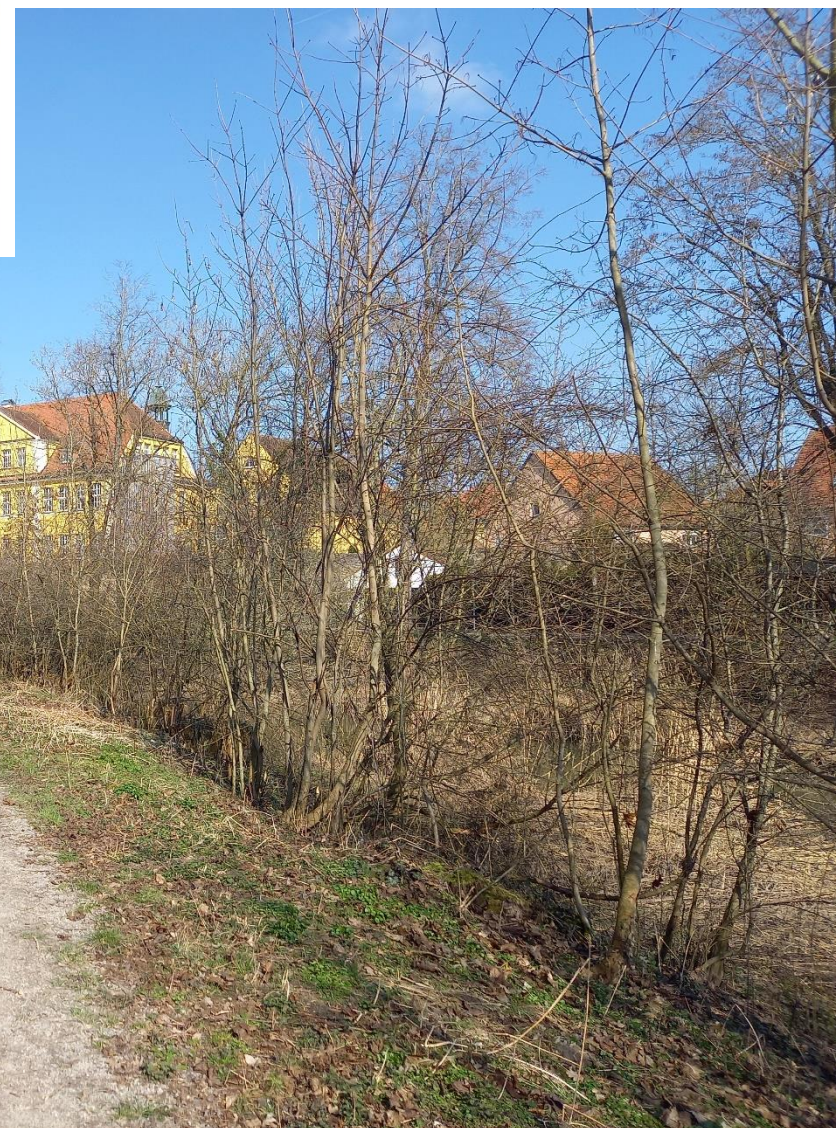
zu Baustein 11

Holzkonstruktion der Brücke marode

Erweiterung des Sanierungsgebietes
Erneuerung der Holzbrücke

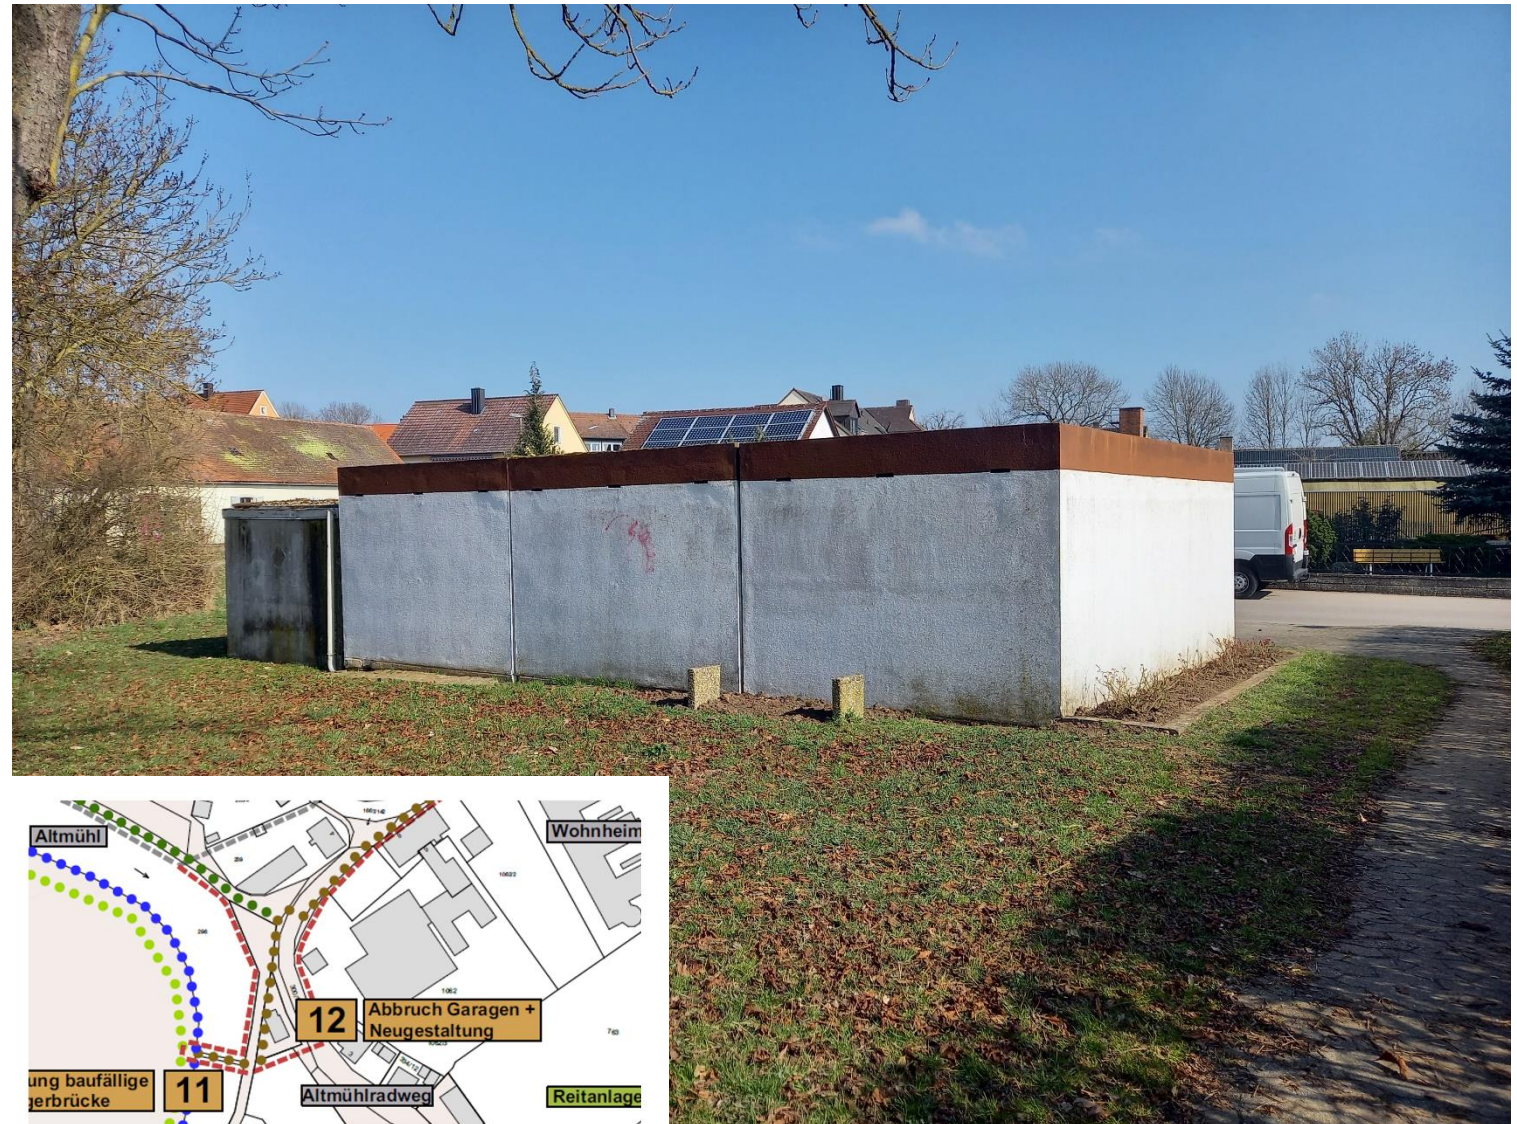
zu Baustein 12

Garagen sind ungenutzt und
stören optisch

Erweiterung des Sanierungsgebietes
Abbruch der Garagen und
Neugestaltung der Fläche

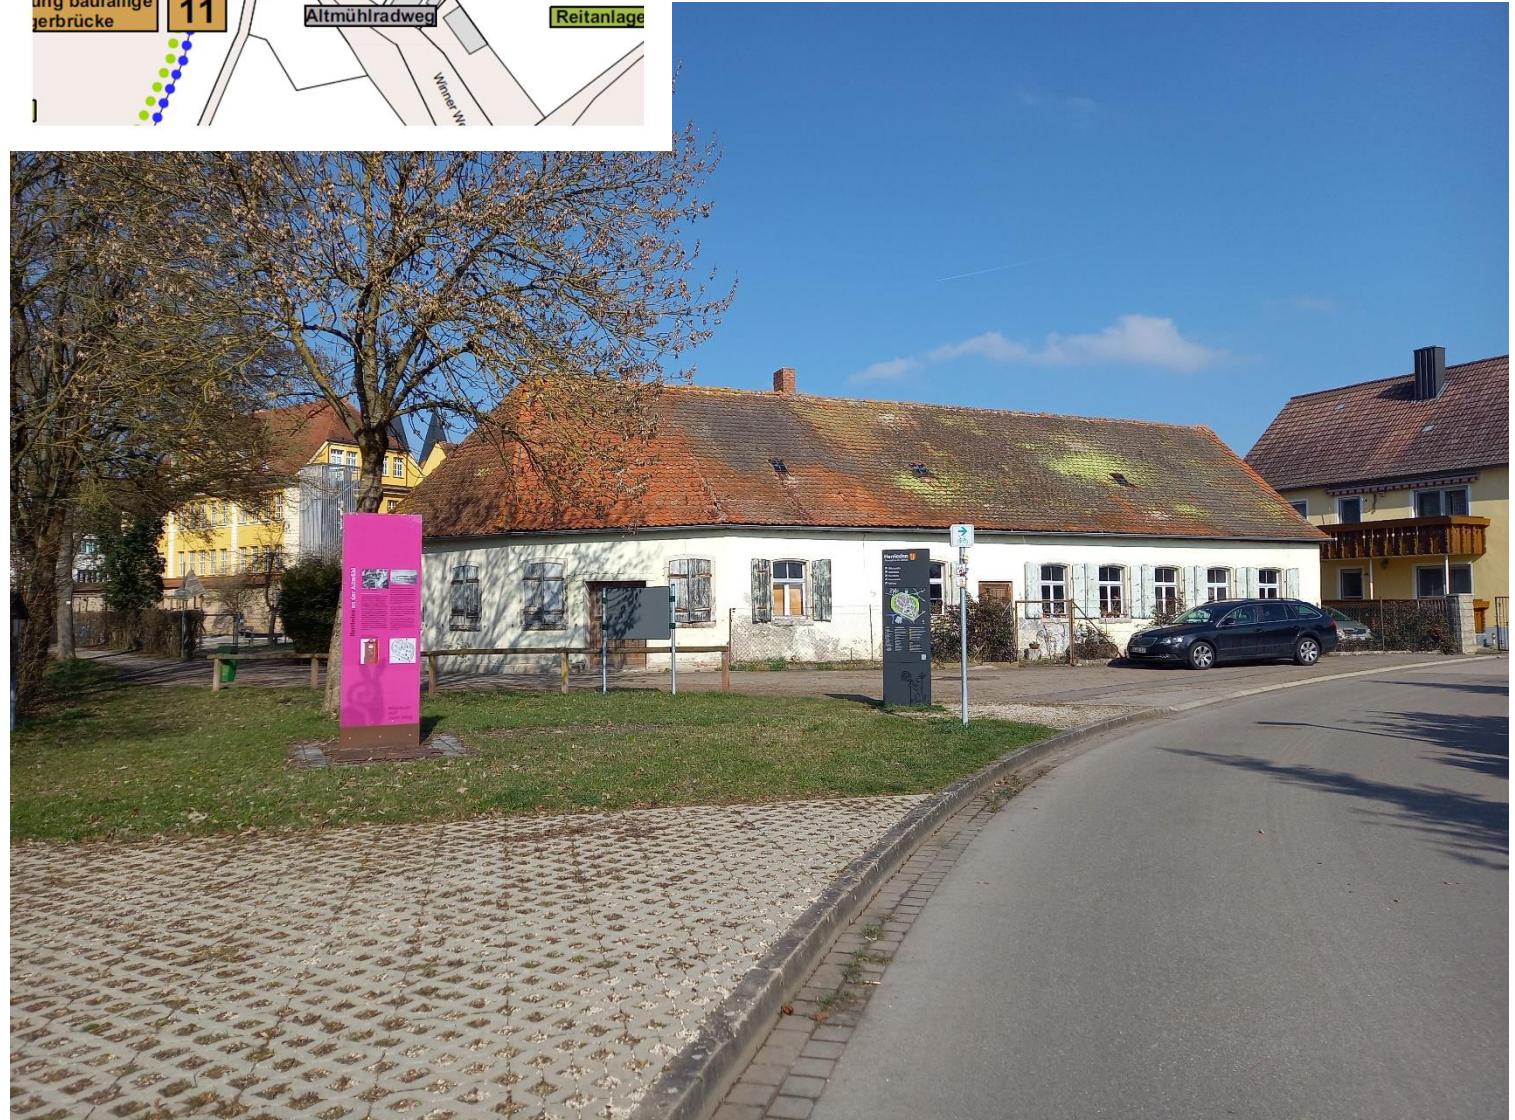
zu Baustein 12

Altstadtrundweg endet hier,
privates Gebäude steht leer

Erweiterung des Sanierungsgebietes
Neugestaltung der Fläche
Sanierung des histor. Gebäudes

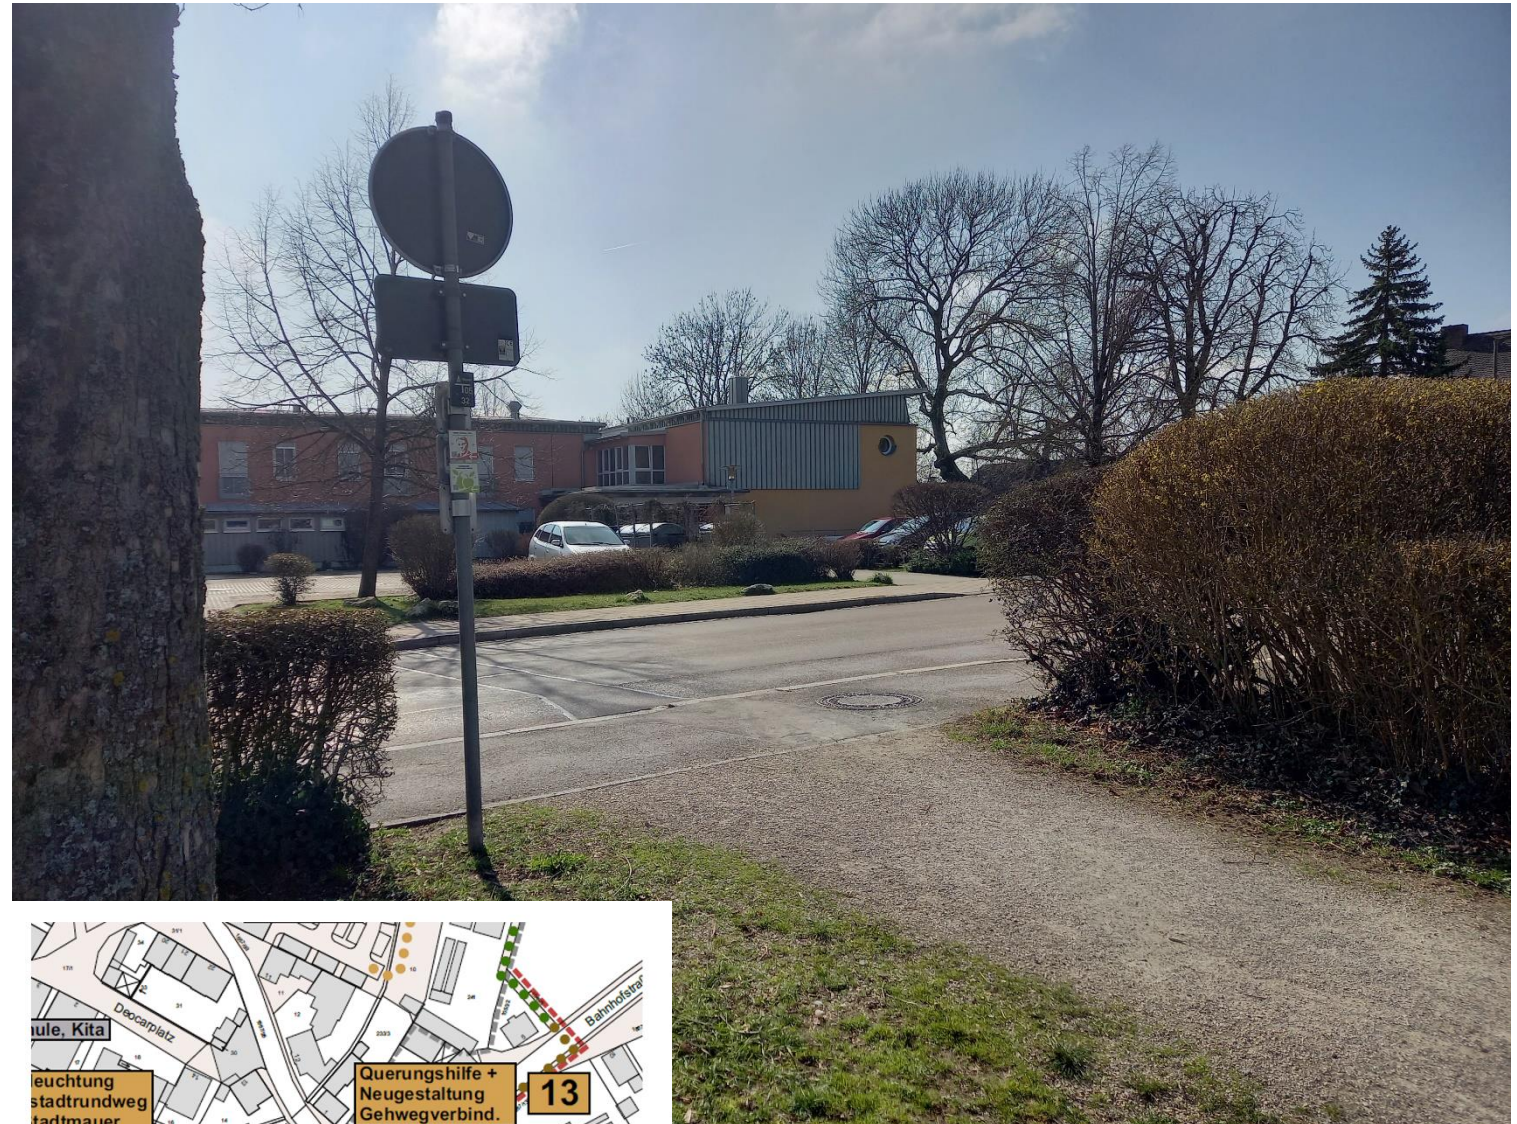
zu Baustein 13

Altstadtrundweg endet an der
Bahnhofstraße,
keine Querungshilfe vorhanden
Barrierefreiheit nicht gegeben

Erweiterung des Sanierungsgebietes,
Neugestaltung Bahnhofstr. Südwest,
Abzweigung zum Winner Weg

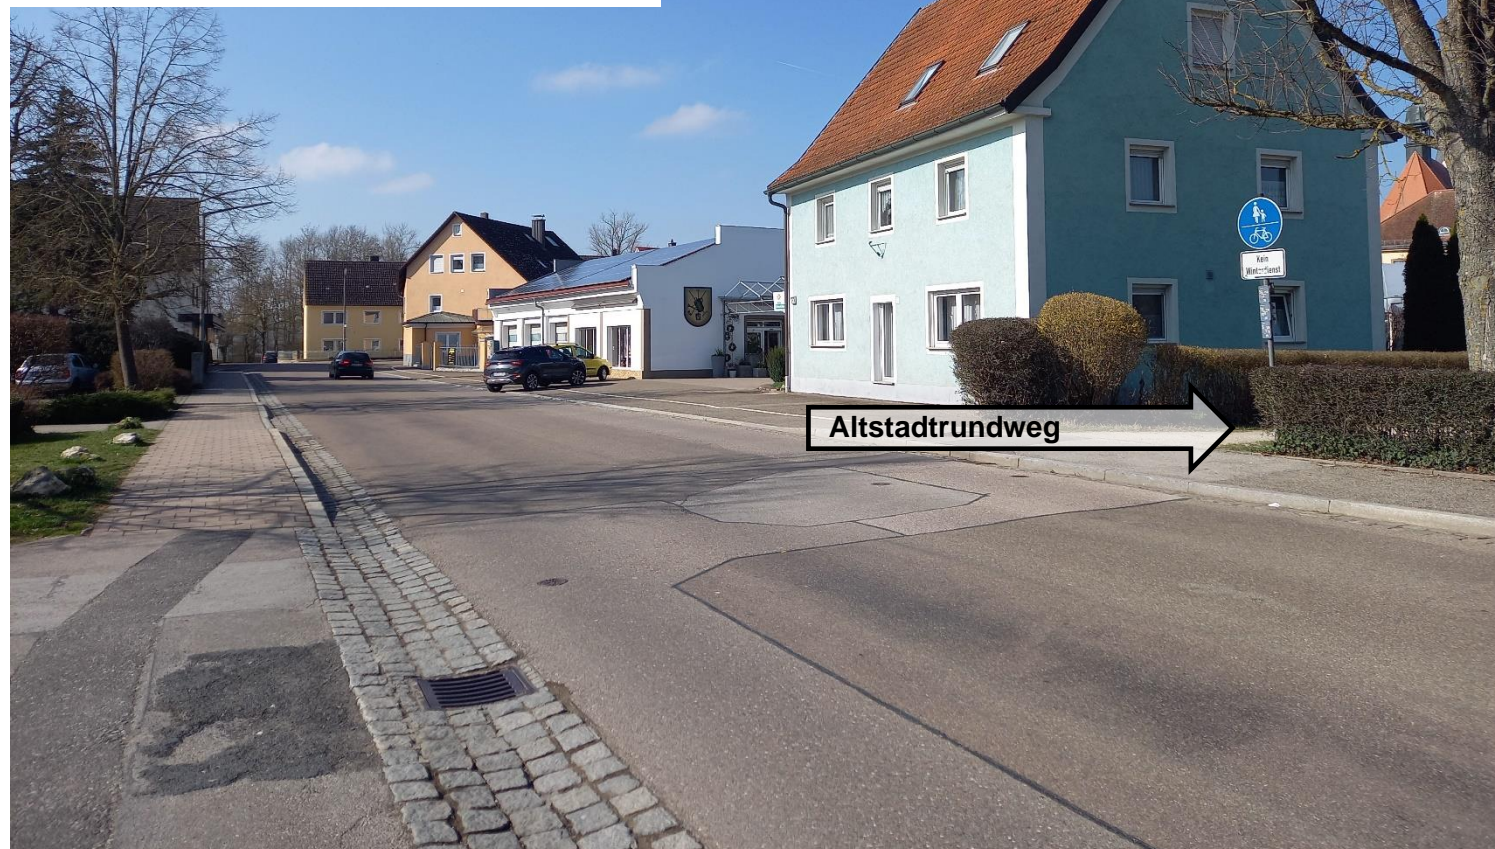
zu Baustein 13

Altstadtrundweg endet an der Bahnhofstraße,
keine Querungshilfe vorhanden
Barrierefreiheit nicht gegeben
fehlender gestalterischer Wert

Erweiterung des Sanierungsgebietes
Neugestaltung Bahnhofstr. Südwest
Abzweigung zum Winner Weg

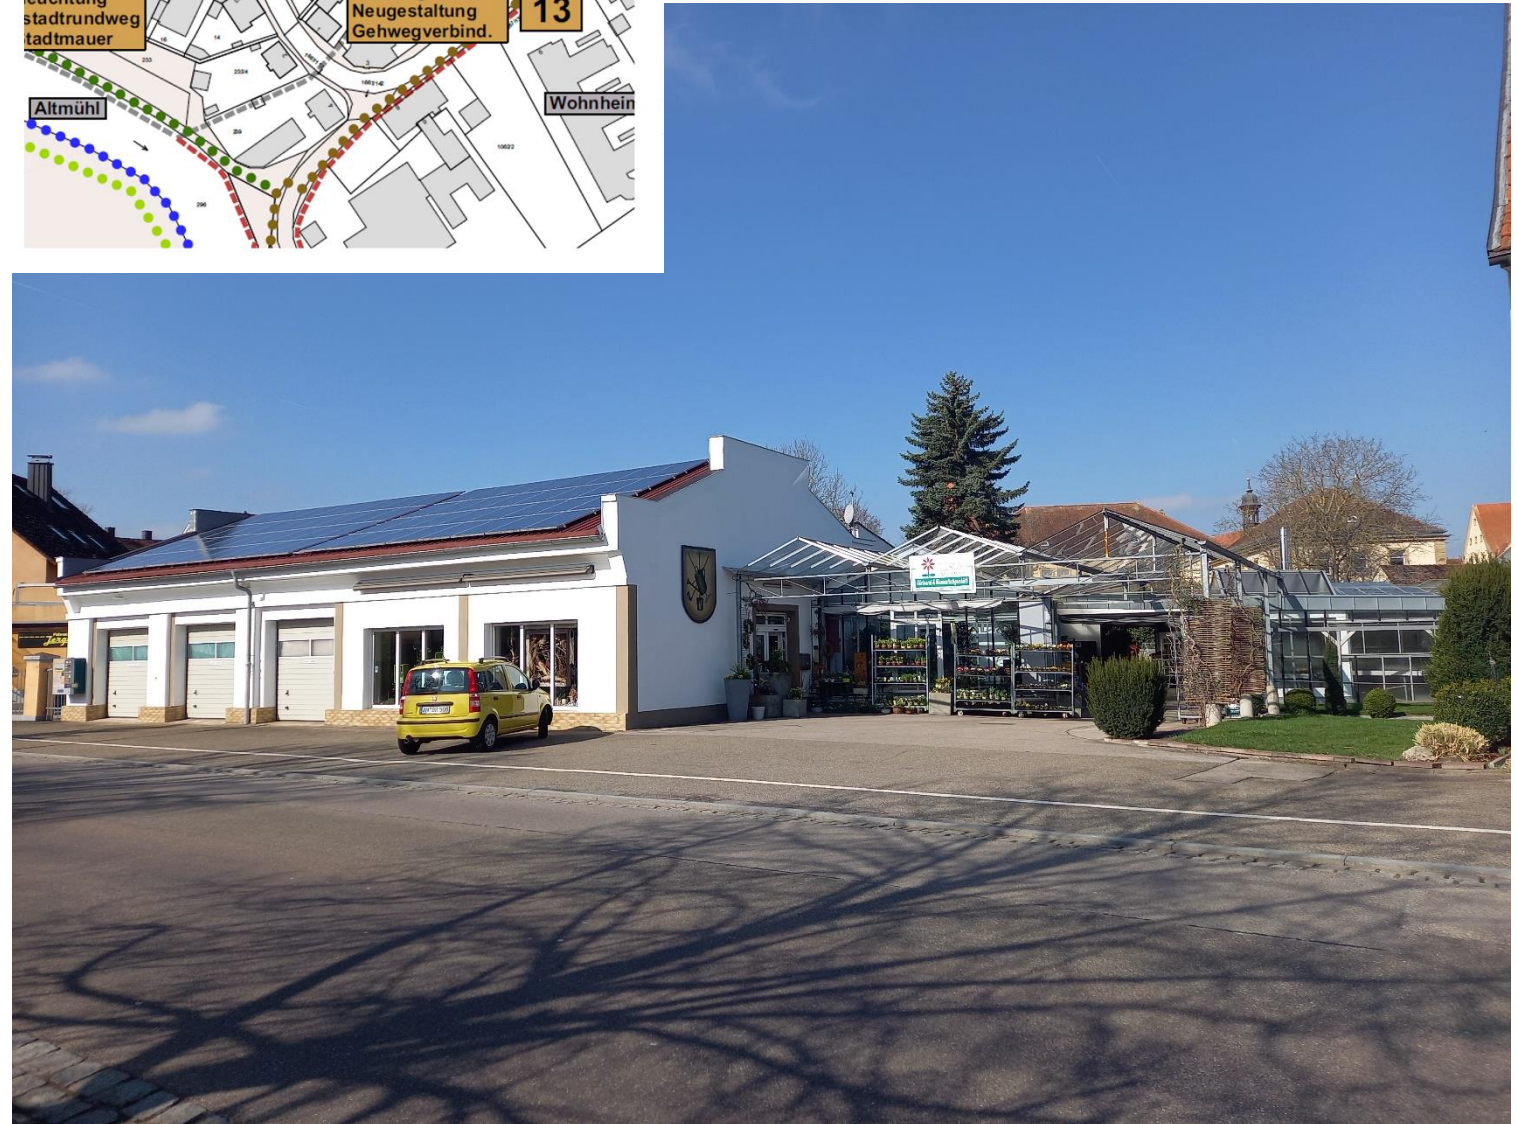
zu Baustein 13

Betriebsgebäude unterbrechen den
grünen Altstadtring

Erweiterung des Sanierungsgebietes

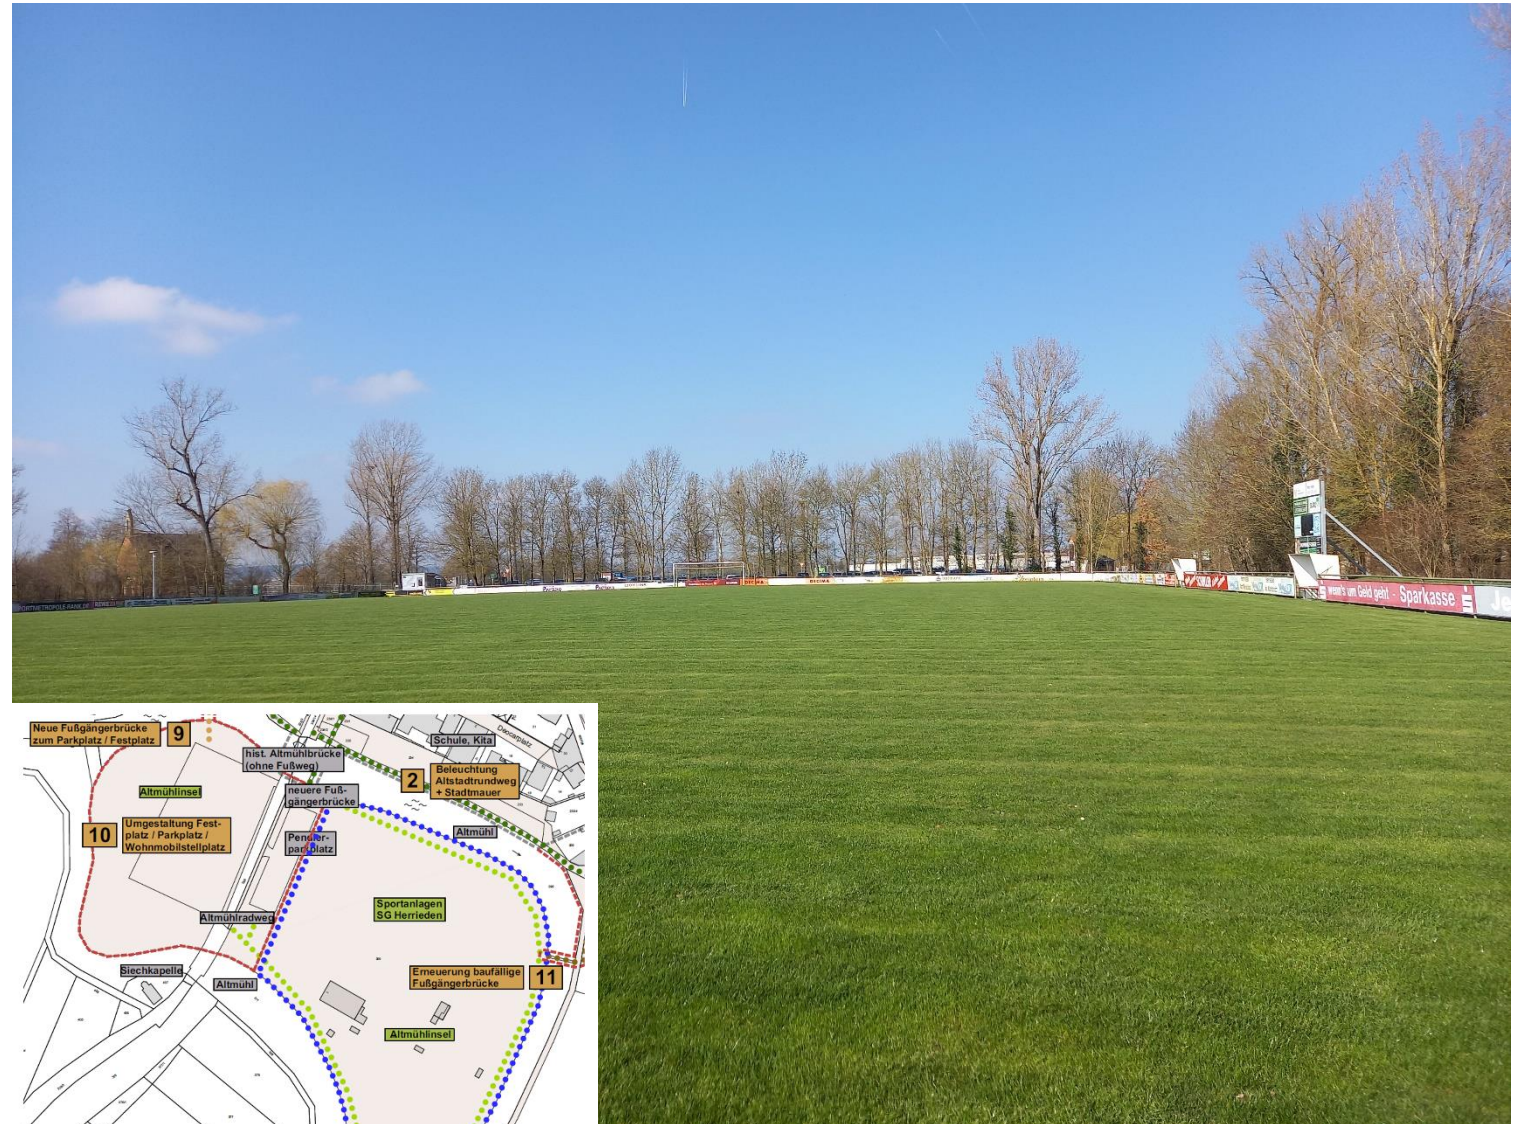
(Altmühlinsel Ost, vorhandene Sportanlage)

Insel ist nicht wahrnehmbar

Erweiterung des Sanierungsgebietes

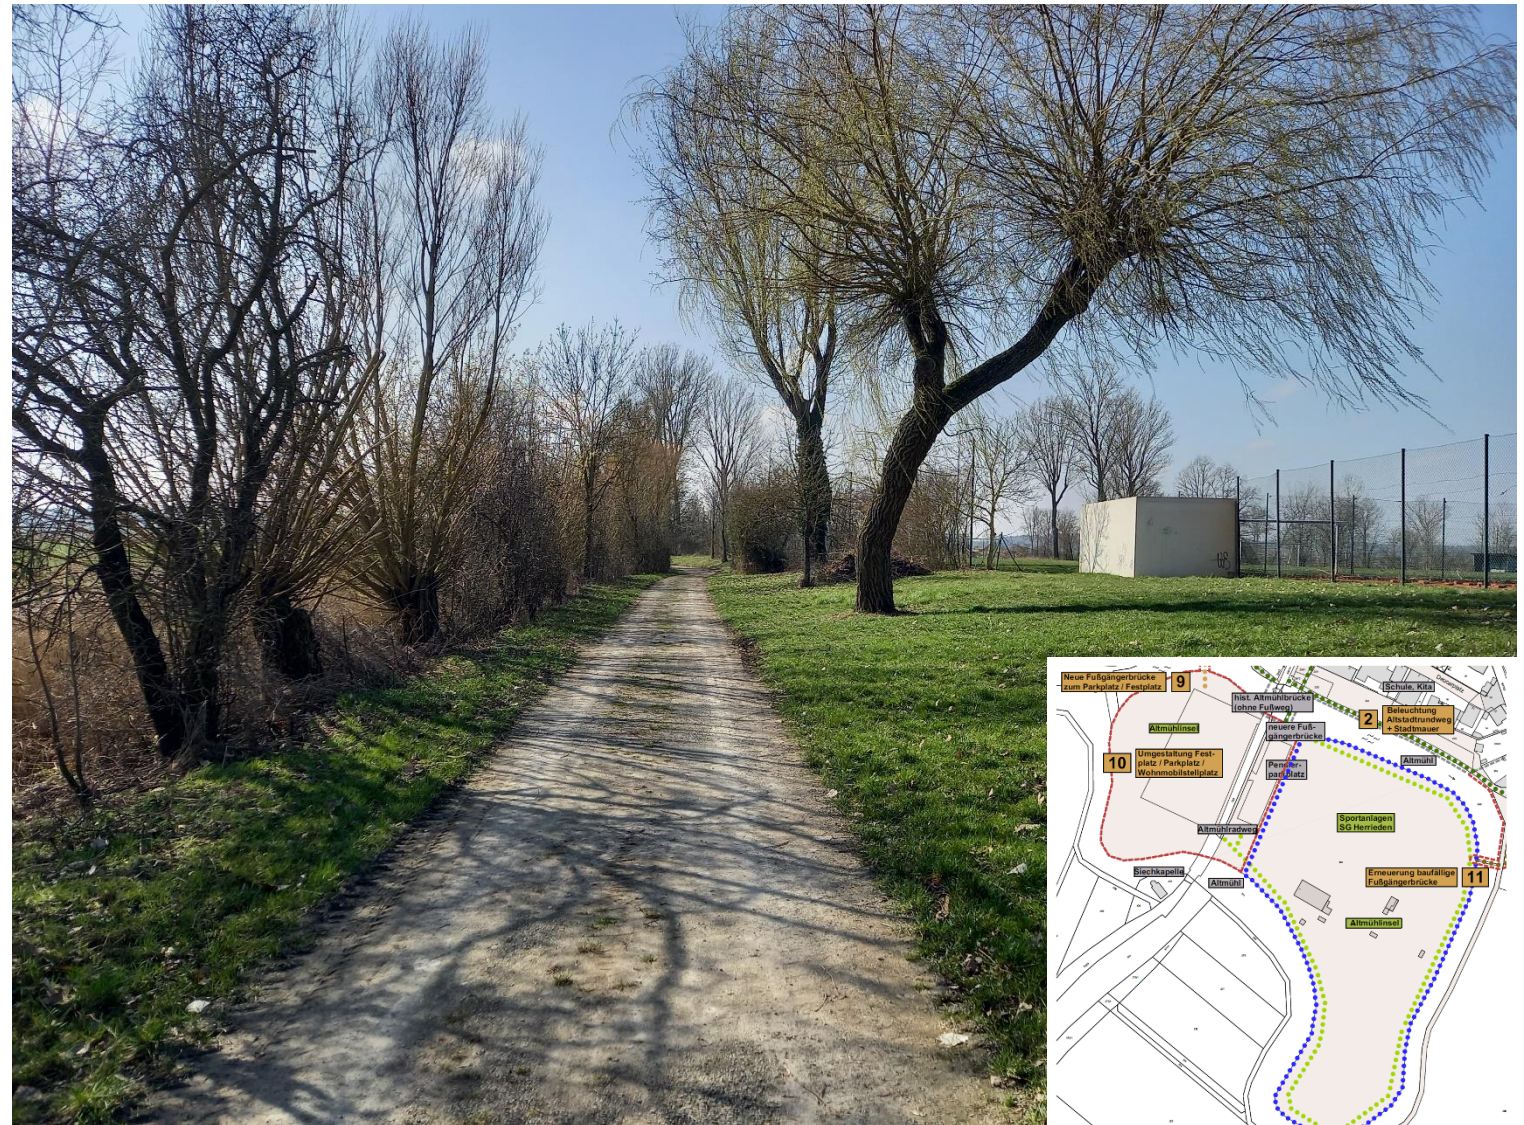
(vorhandener Rundweg)

Insel ist nicht wahrnehmbar

Erweiterung des Sanierungsgebietes

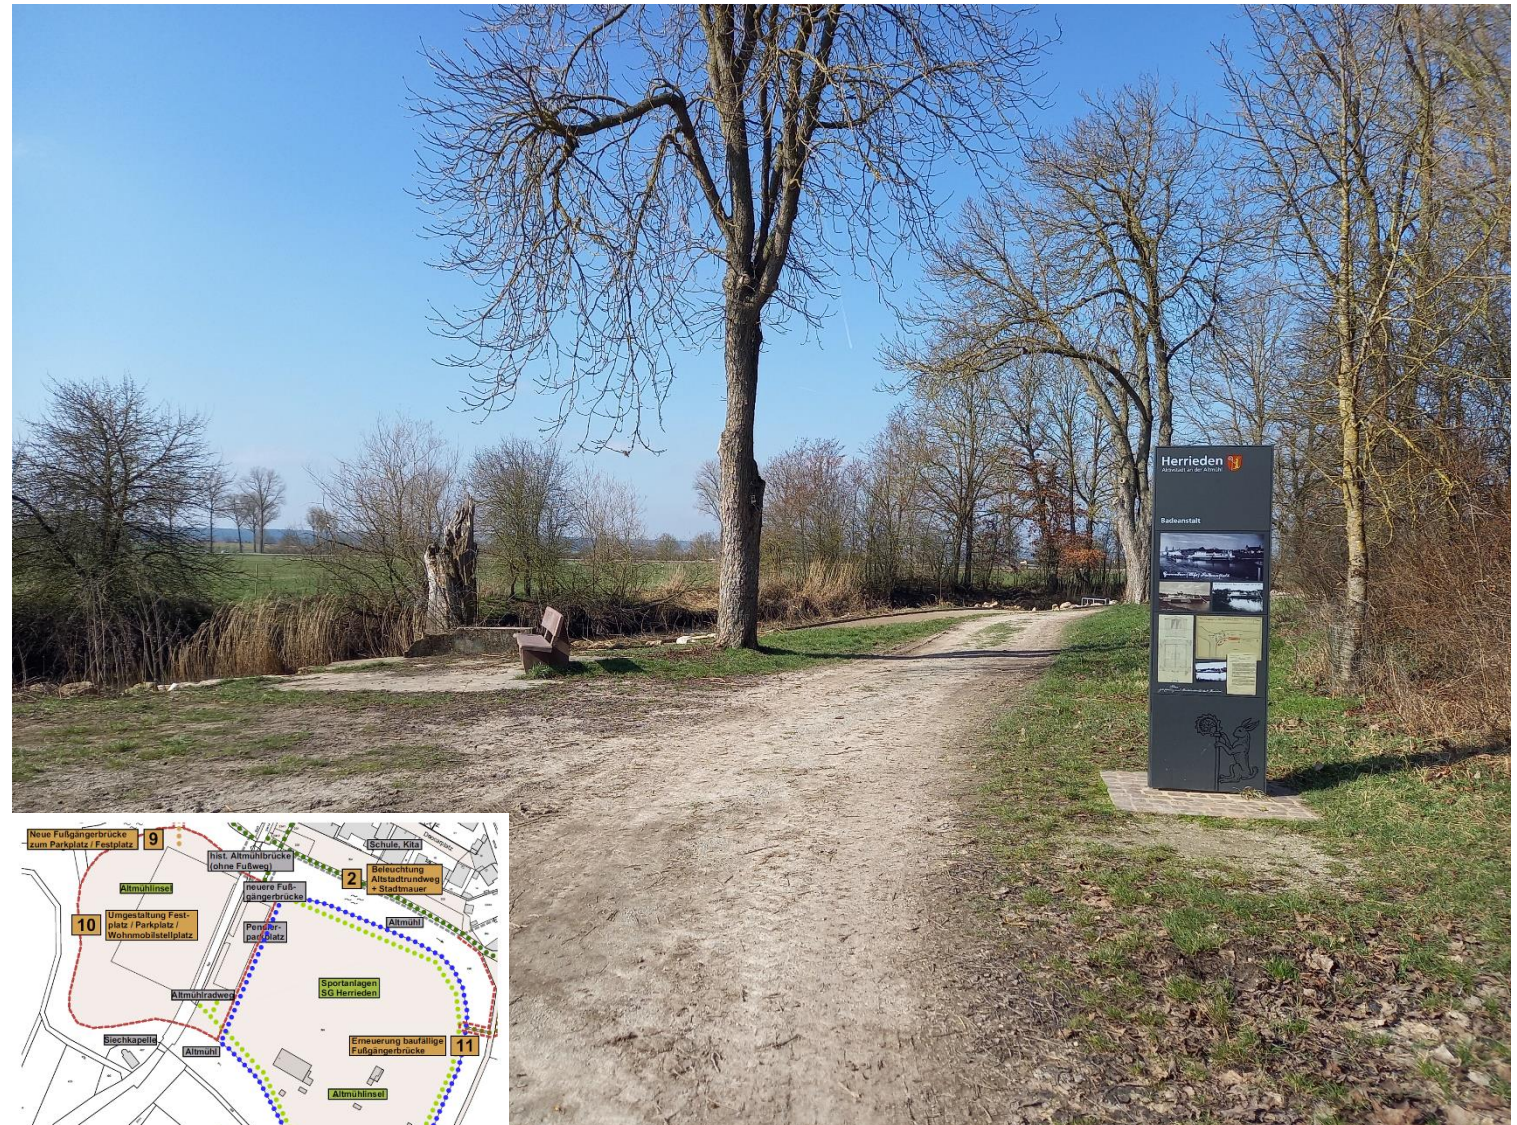
(Bereich der früheren Badeanstalt)

Fläche nicht gestaltet,
kein Zugang zum Wasser

Platz zum Verweilen schaffen und
gestalten, z.B. kleiner Pavillon, evtl.
kleine Veranstaltungen (Vermietung)
Zugang zum Wasser ermöglichen

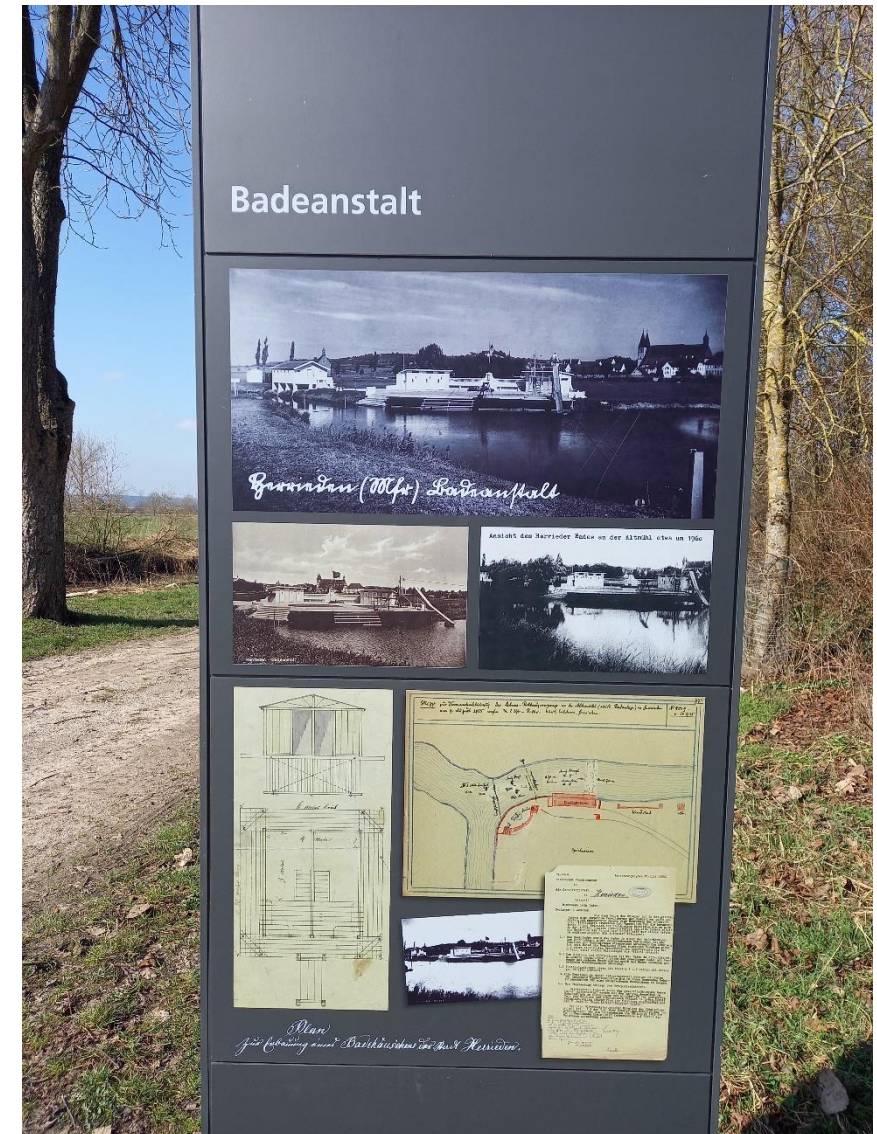
(Infotafel)

Fläche nicht gestaltet,
kein Zugang zum Wasser

Platz zum Verweilen schaffen und
gestalten, z.B. kleiner Pavillon, evtl.
kleine Veranstaltungen (Vermietung)
Zugang zum Wasser ermöglichen
