# **Erlebbarmachung und Aufwertung des Altstadtrings in Herrieden**

**Fotodokumentation Ist-Zustand Februar 2024  
Grobanalyse für vorgeschlagene Erweiterungen  
des Sanierungsgebietes**

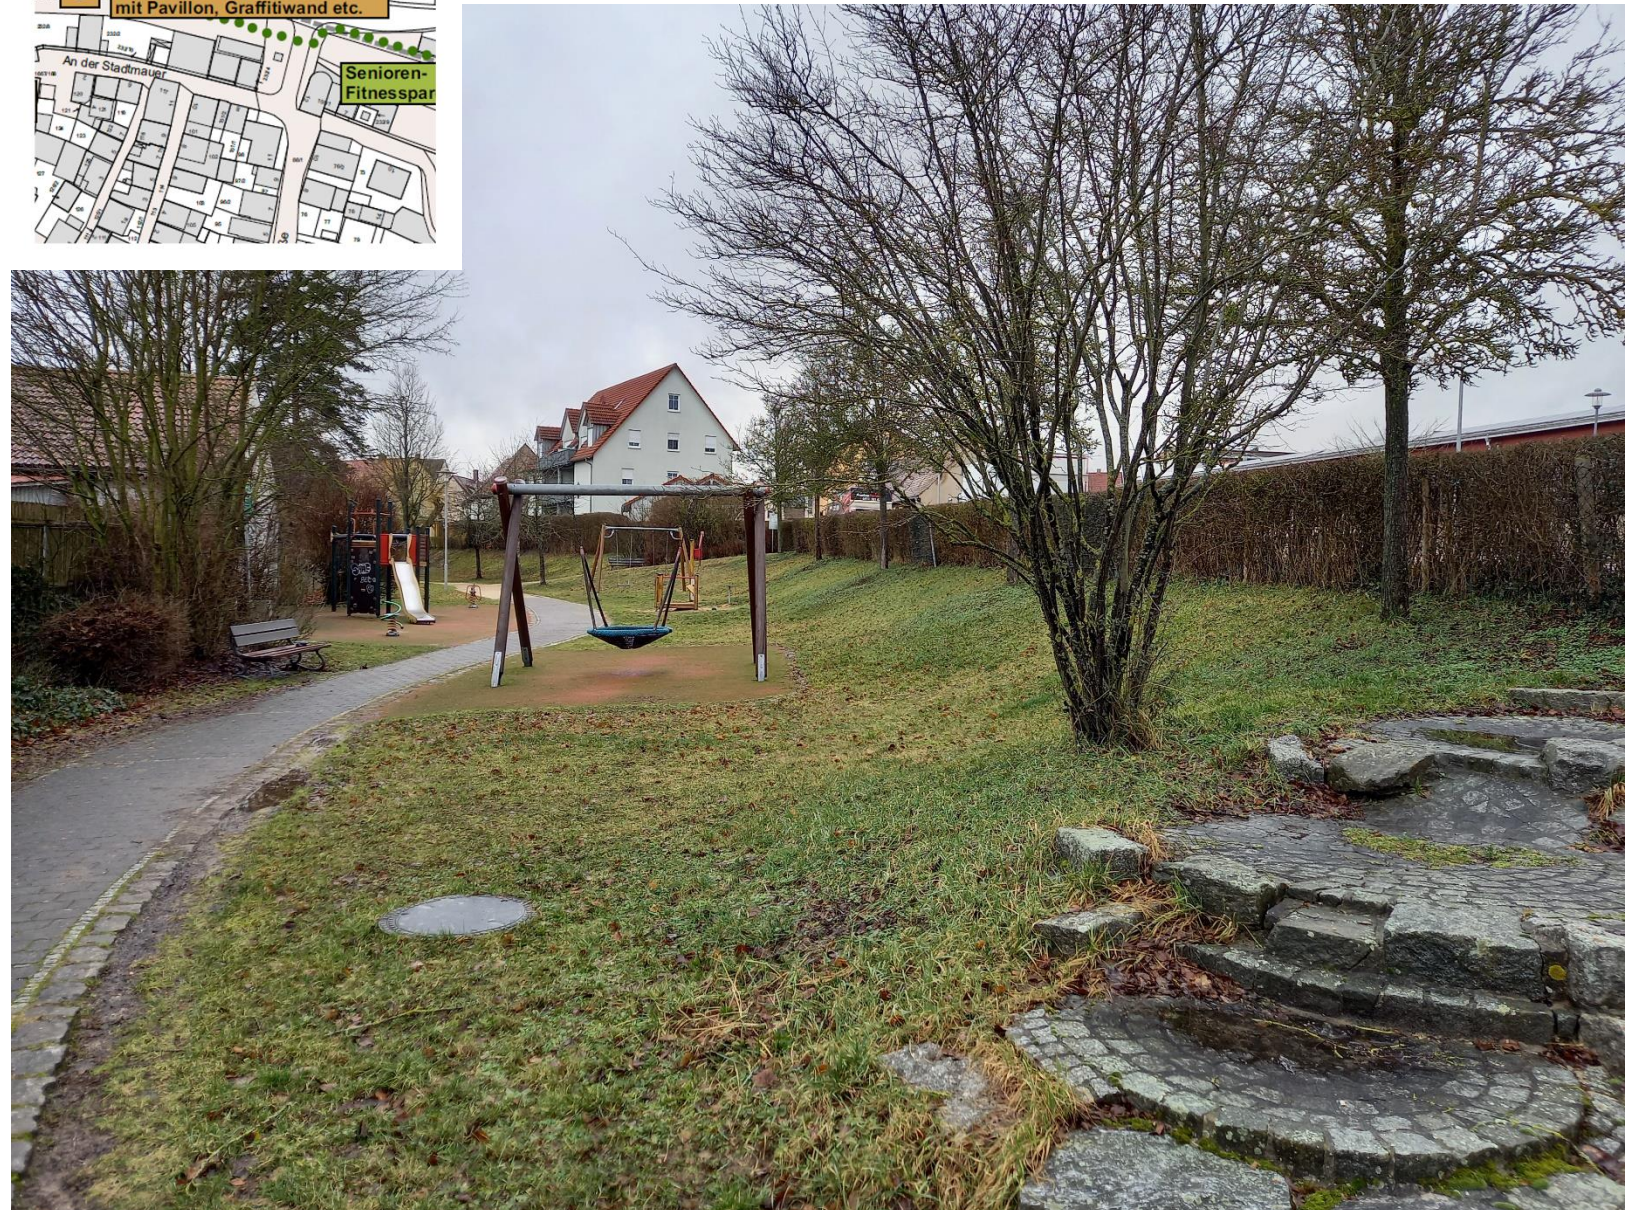
## zu Baustein 3

Lage im Grüngürtel in  
unmittelbarer Nähe zum  
Schulzentrum (Norden),  
Kinderspielplatz wird an  
dieser Stelle kaum ange-  
nommen

Umgestaltung des vorh.  
Kinderspielplatzes zum  
Treffpunkt für Jugendliche

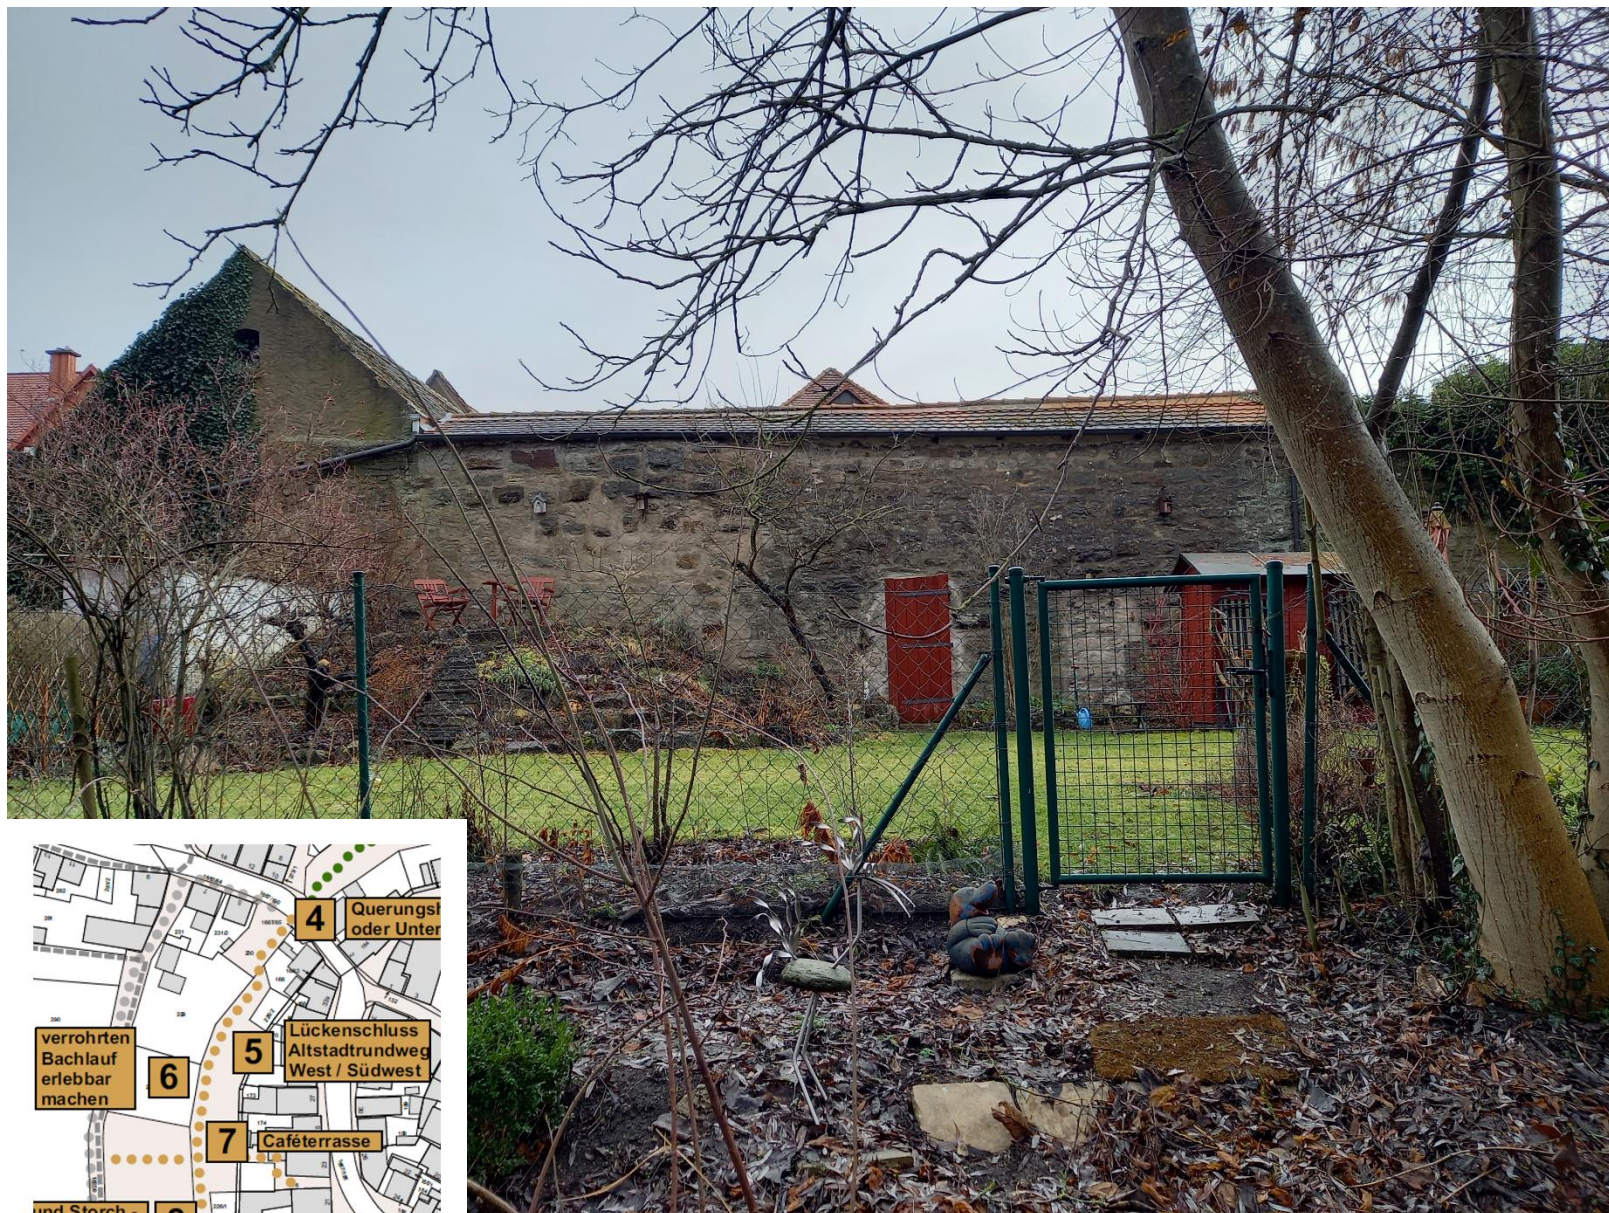
## zu Baustein 5 / 6

Altstadtrundweg unterbro-  
chen, Wallgraben und Stadt-  
mauer sind nicht erlebbar

Lückenschluss des Altstadt-  
rundwegs im Westen

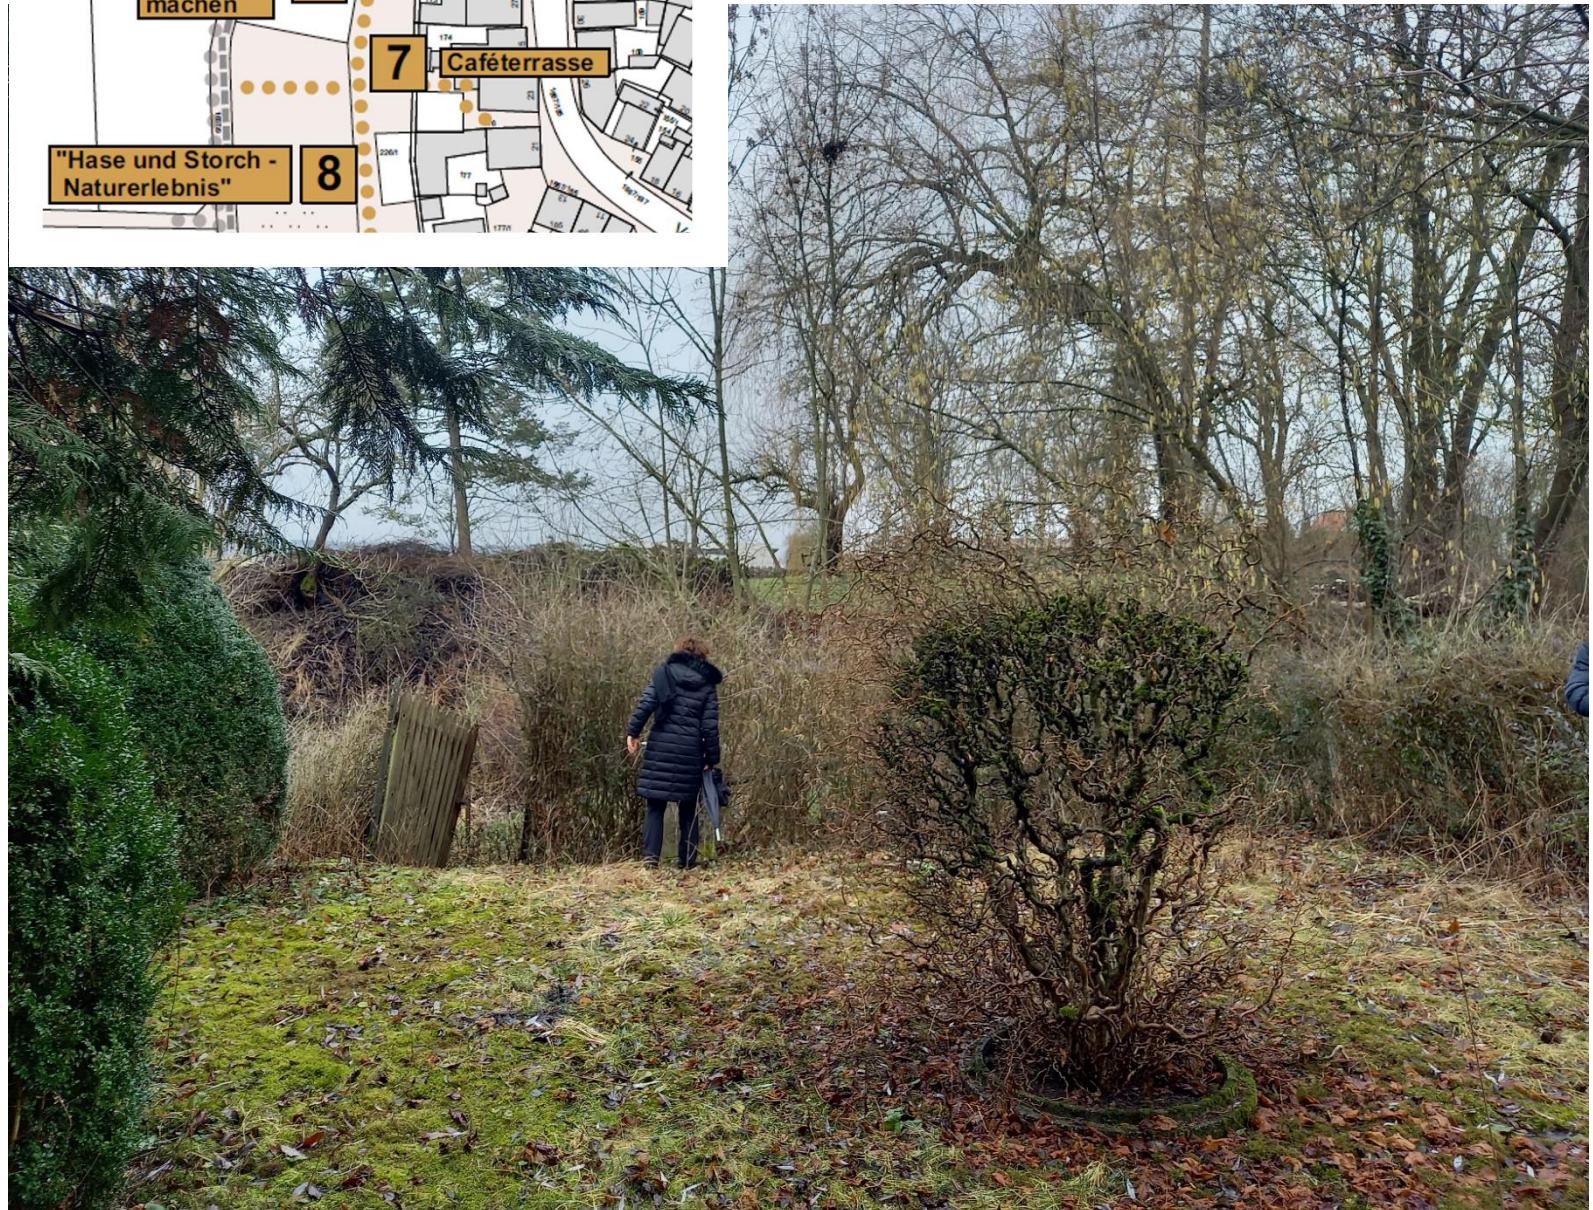
## zu Baustein 5 / 6 / 7

Ungenutzte Fläche, leicht  
erhöht zwischen Stadtmauer  
und Wallgraben, für die  
Öffentlichkeit nicht zugänglich

Schaffung einer neuen Wege-  
verbindung von der Altstadt  
in den Wallgraben mit Anlage  
einer öffentlichen „Café-  
terrasse“

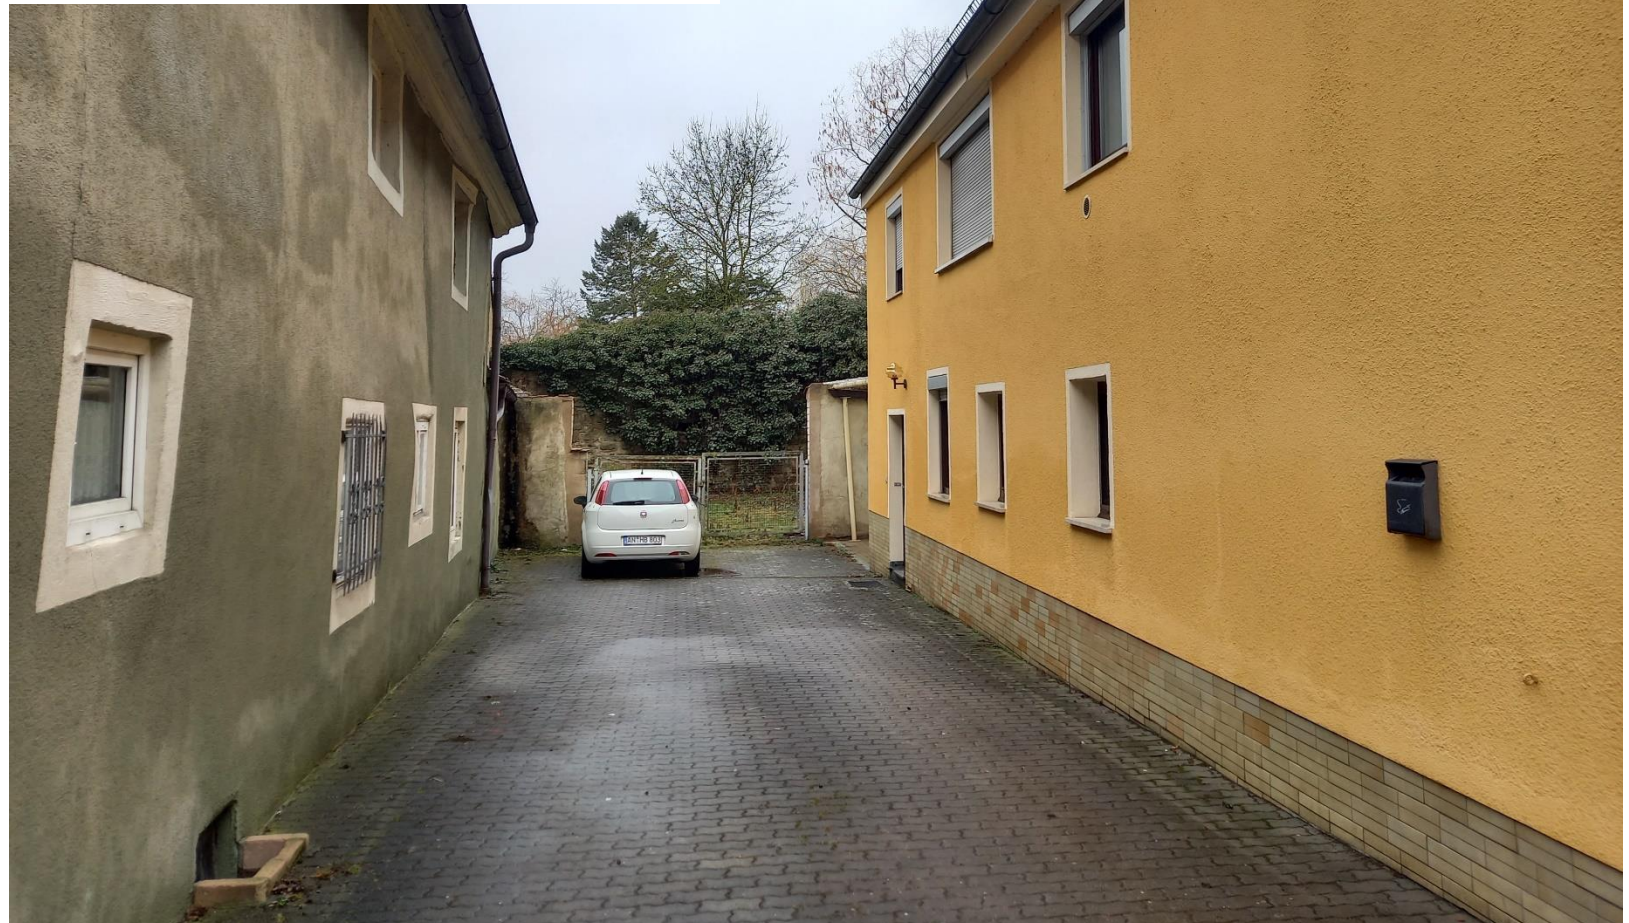
## zu Baustein 5 / 6 / 7

Außenbereich direkt am  
Café, keine Aufenthalts-  
qualität

Schaffung einer neuen  
Wegeverbindung von der  
Altstadt zum Wallgraben /  
zur „Caféterrasse“

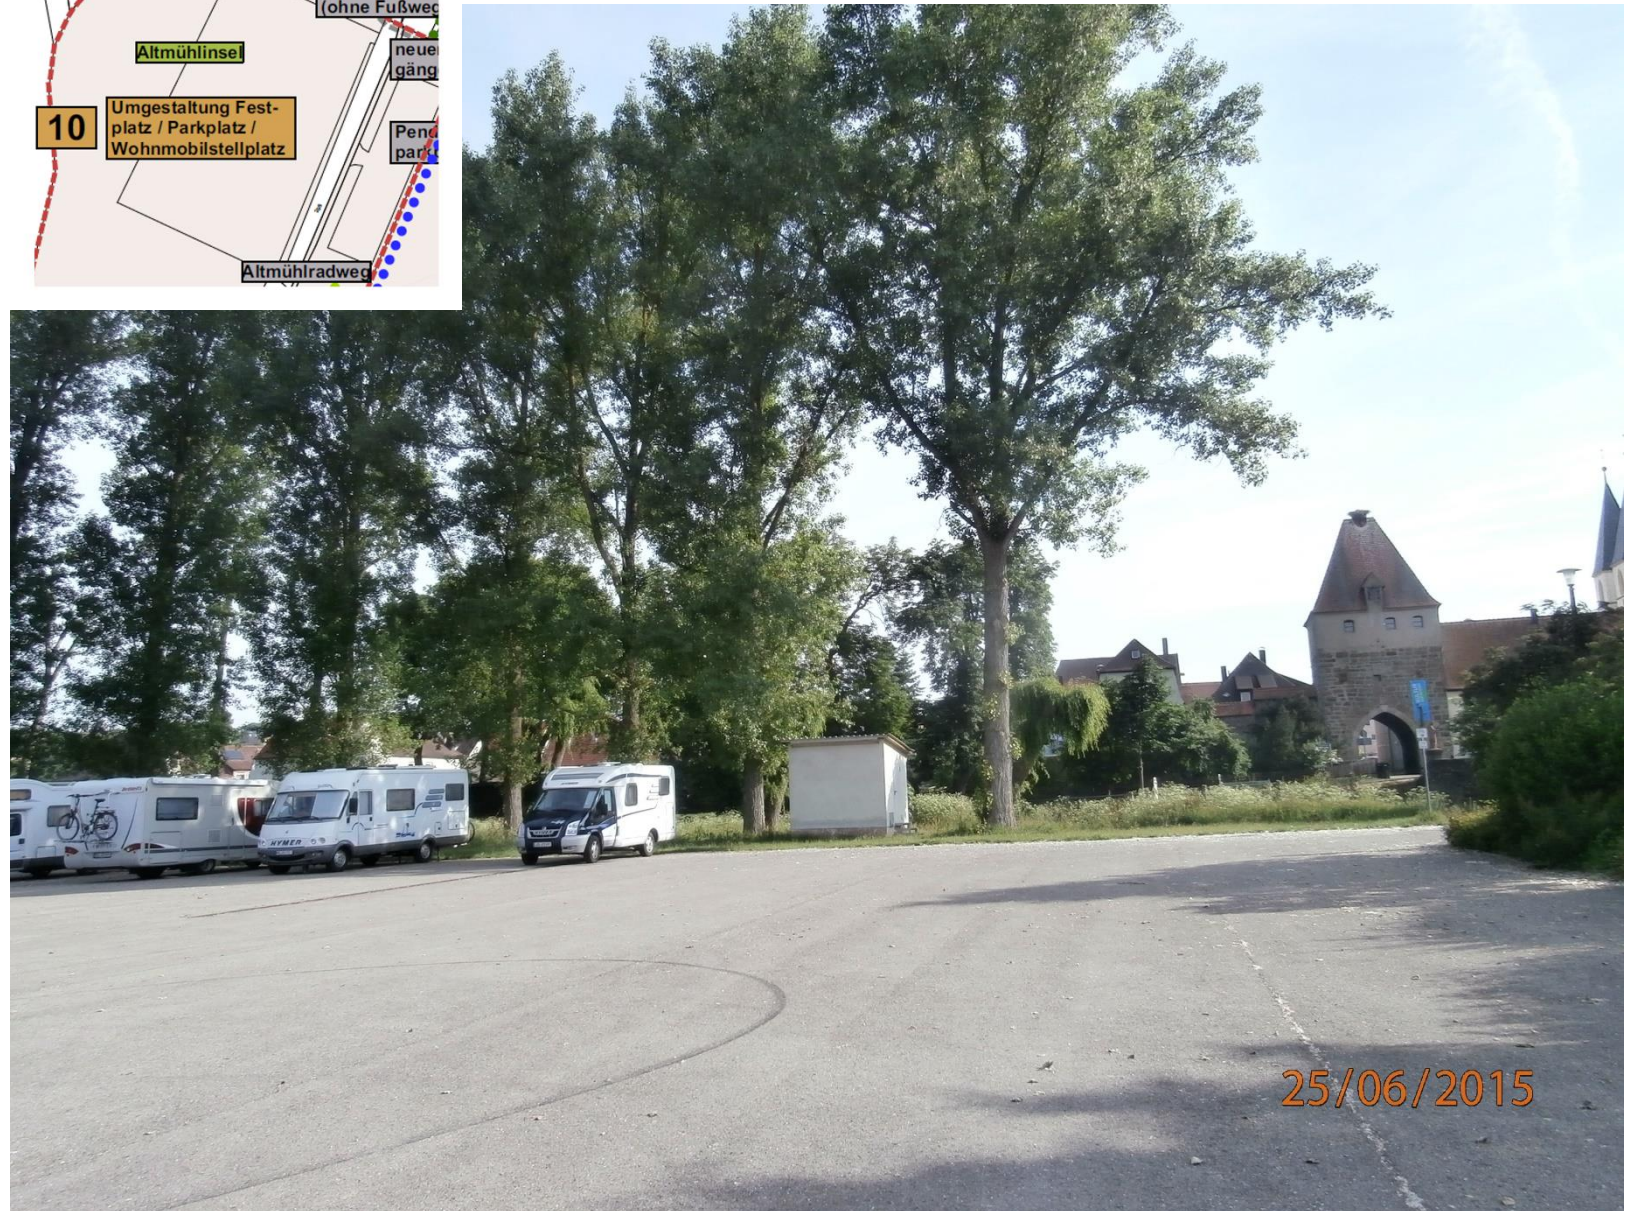
## zu Baustein 10

Festplatz / Parkplatz derzeit  
vollständig asphaltiert / ver-  
siegelt, keine Aufenthalts-  
qualität für Wohnmobiltou-  
risten

Entsiegelung und Umge-  
staltung

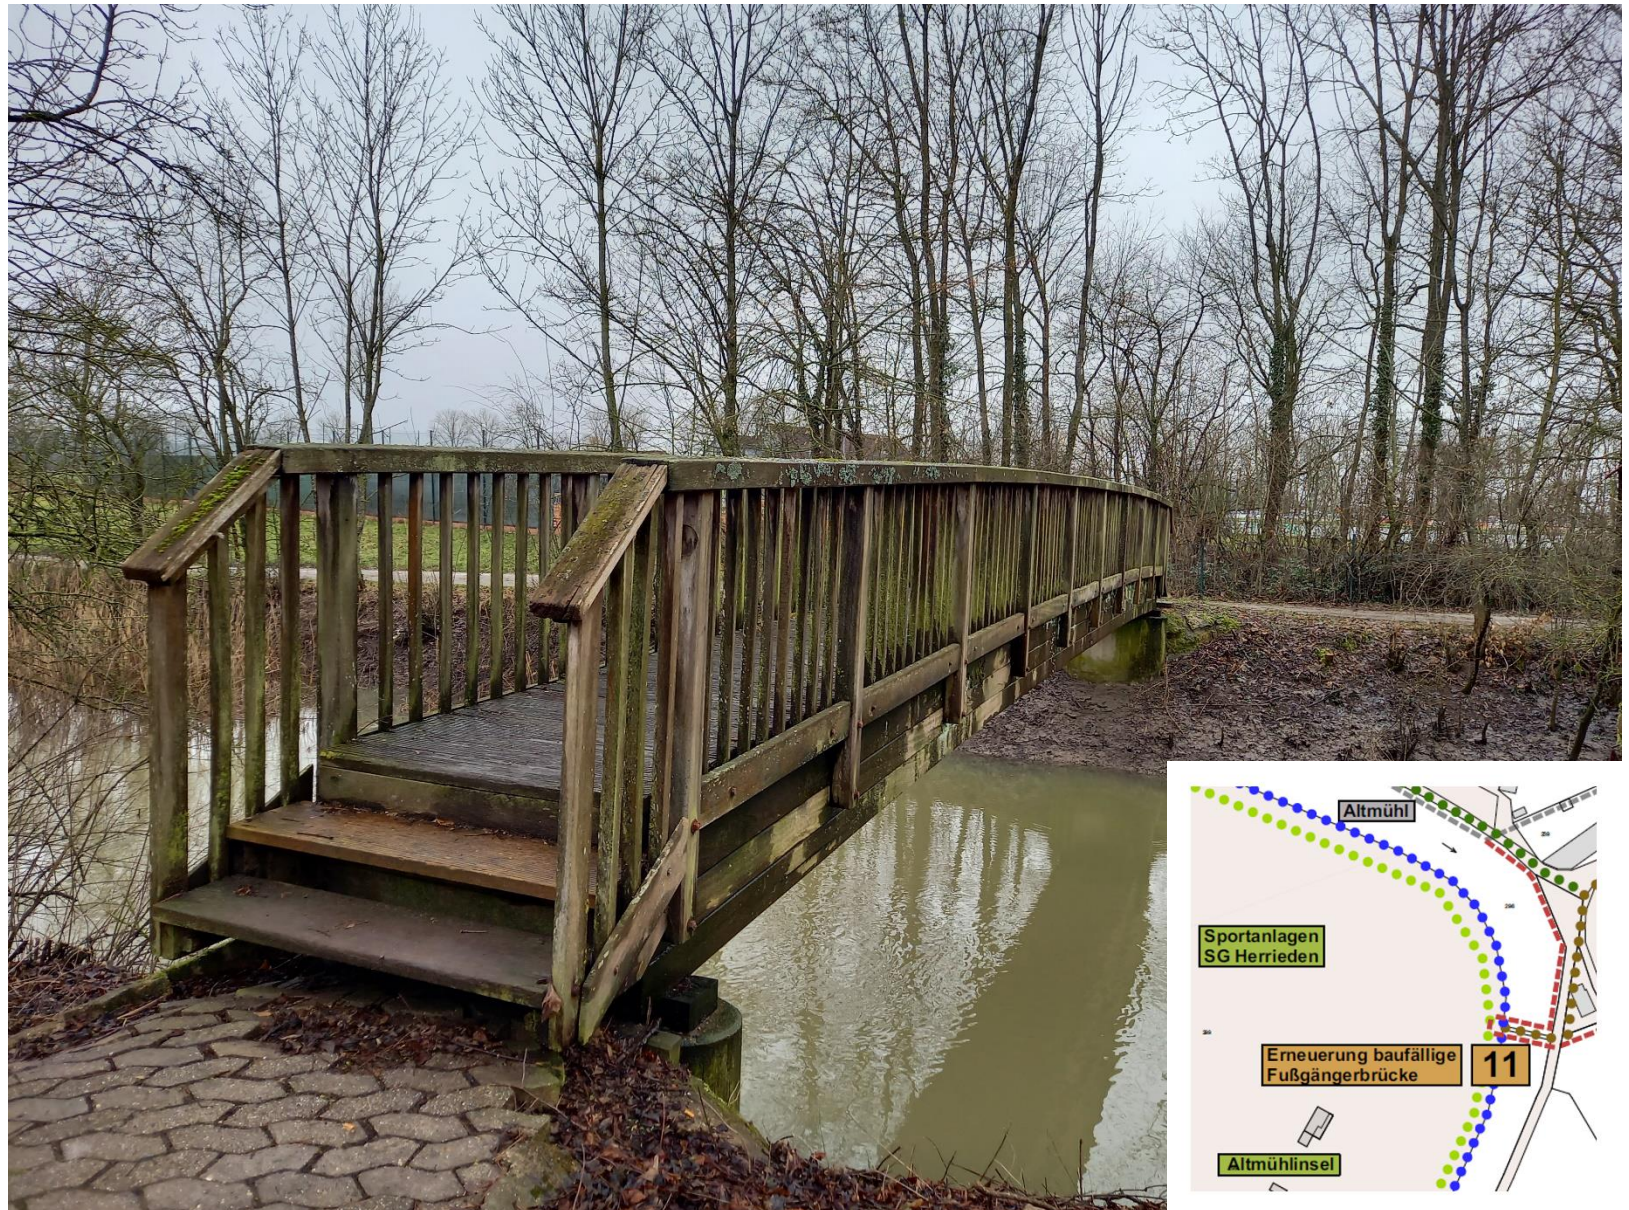
## zu Baustein 11

Vorhandene Holzkonstruk-  
tion ist baufällig, Reparatur  
nicht möglich

Errichtung einer neuen  
Konstruktion

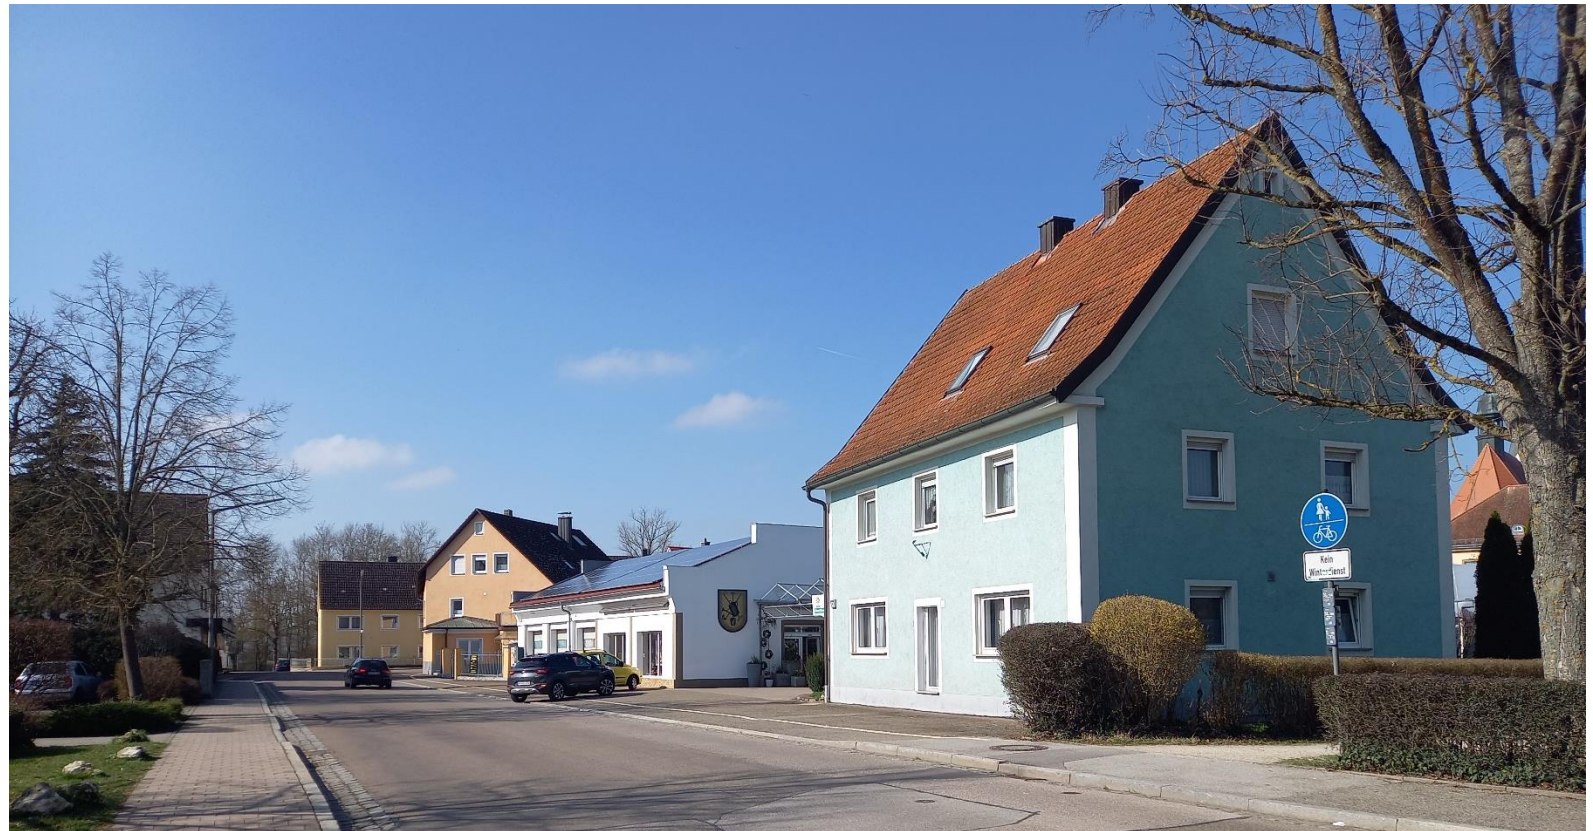
## zu Baustein 13

Fehlende Querungshilfe in der  
Bahnhofstraße, Altstadttrund-  
weg endet praktisch an der  
Bahnhofstraße

Errichtung Querungshilfe und  
Neugestaltung des Abschnitts

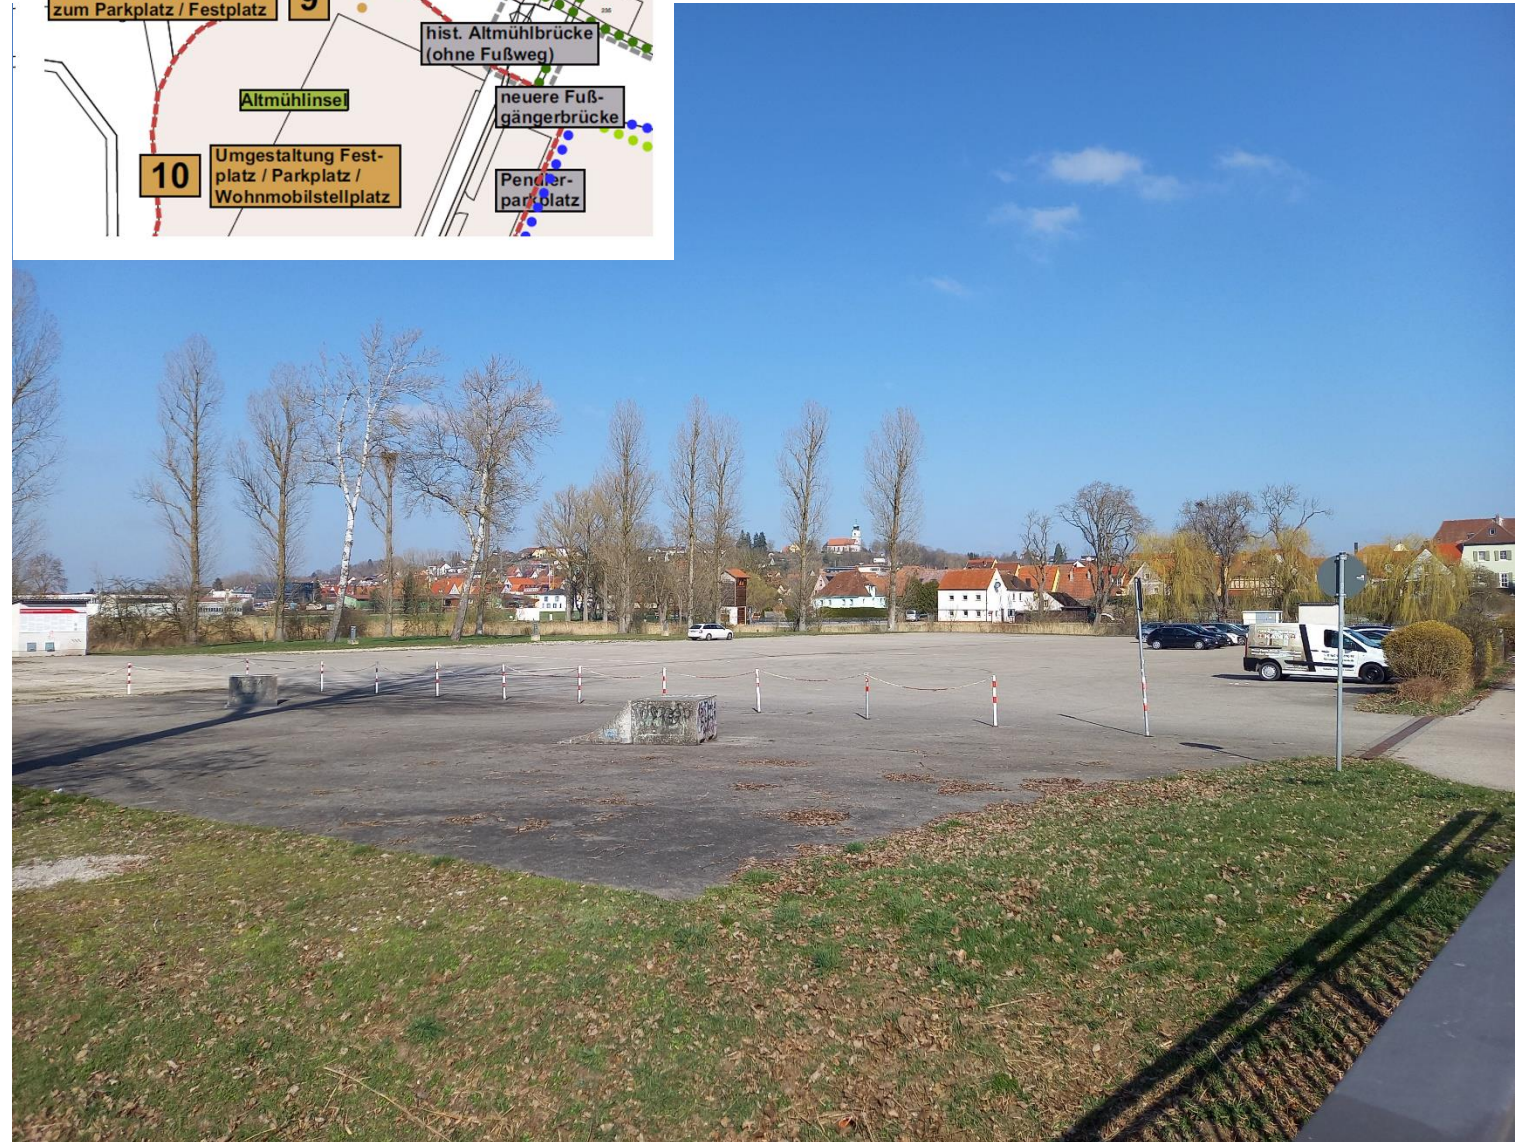
## zu Baustein 10

Durch vollständige Asphaltierung  
ist die Fläche versiegelt und besitzt  
keine gestalterische Qualität,  
für Wohnmobiltouristen unattraktiv

Erweiterung des Sanierungsgebietes  
und Umgestaltung der Fläche

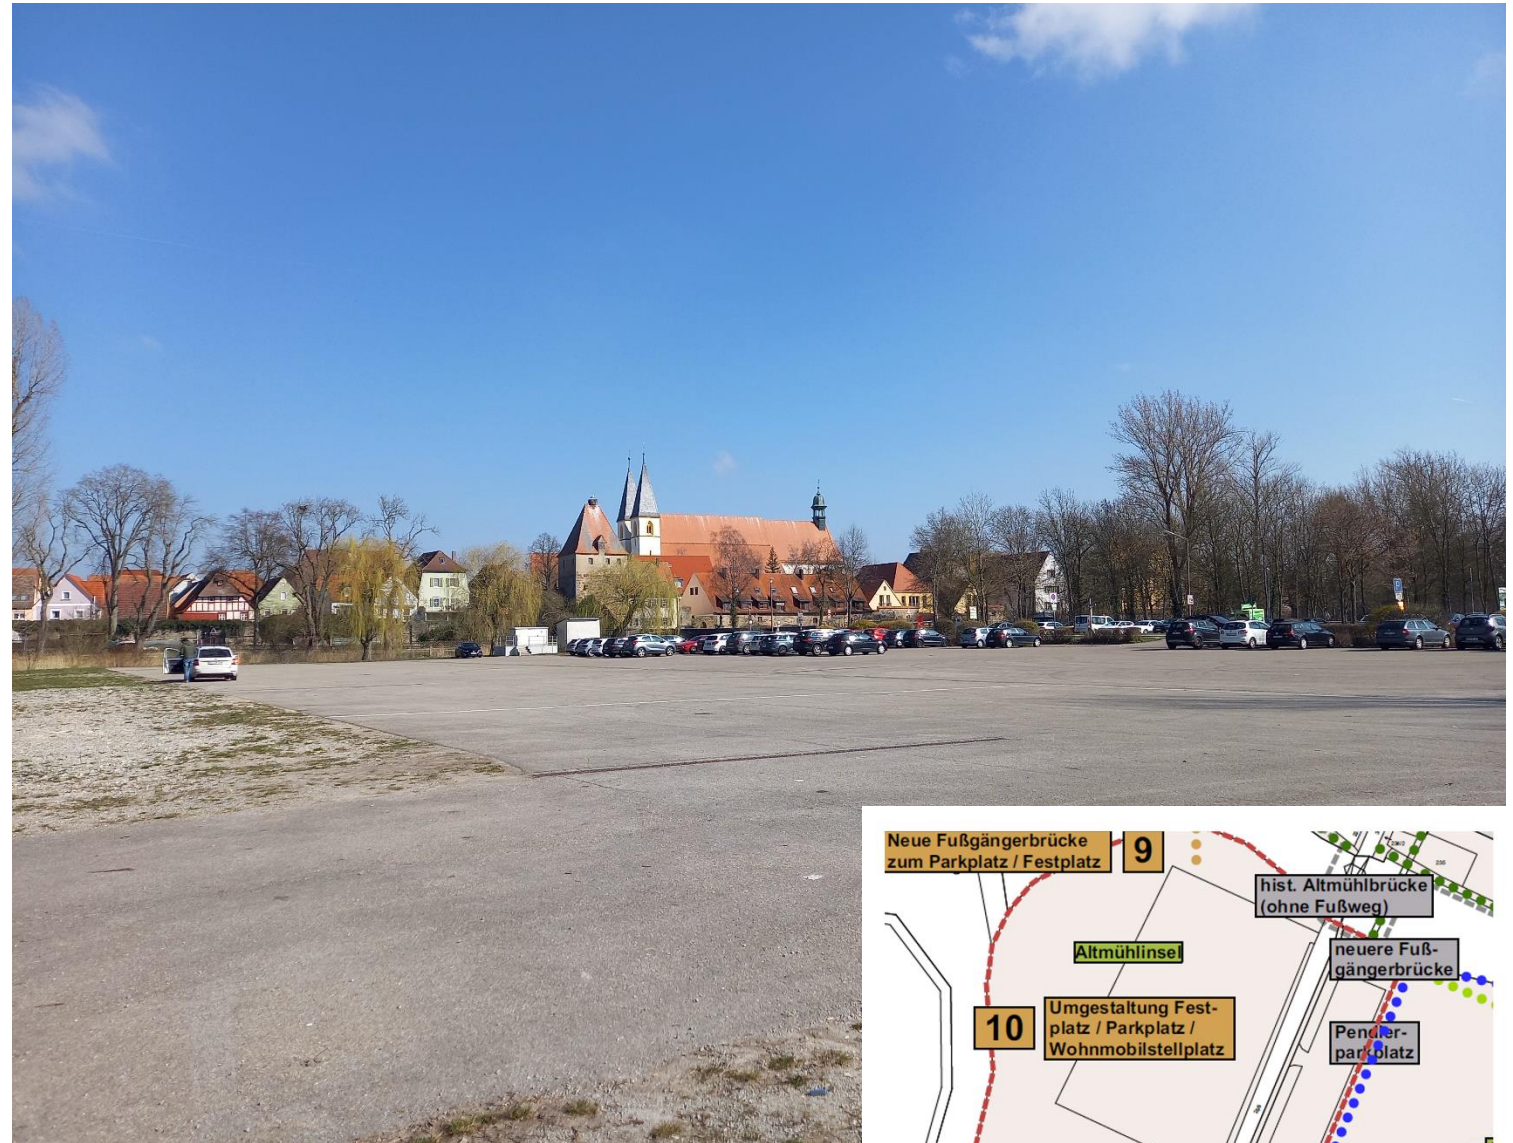
## zu Baustein 10

Durch vollständige Asphaltierung  
ist die Fläche versiegelt und besitzt  
keine gestalterische Qualität,  
für Wohnmobiltouristen unattraktiv

Erweiterung des Sanierungsgebietes  
und Umgestaltung der Fläche

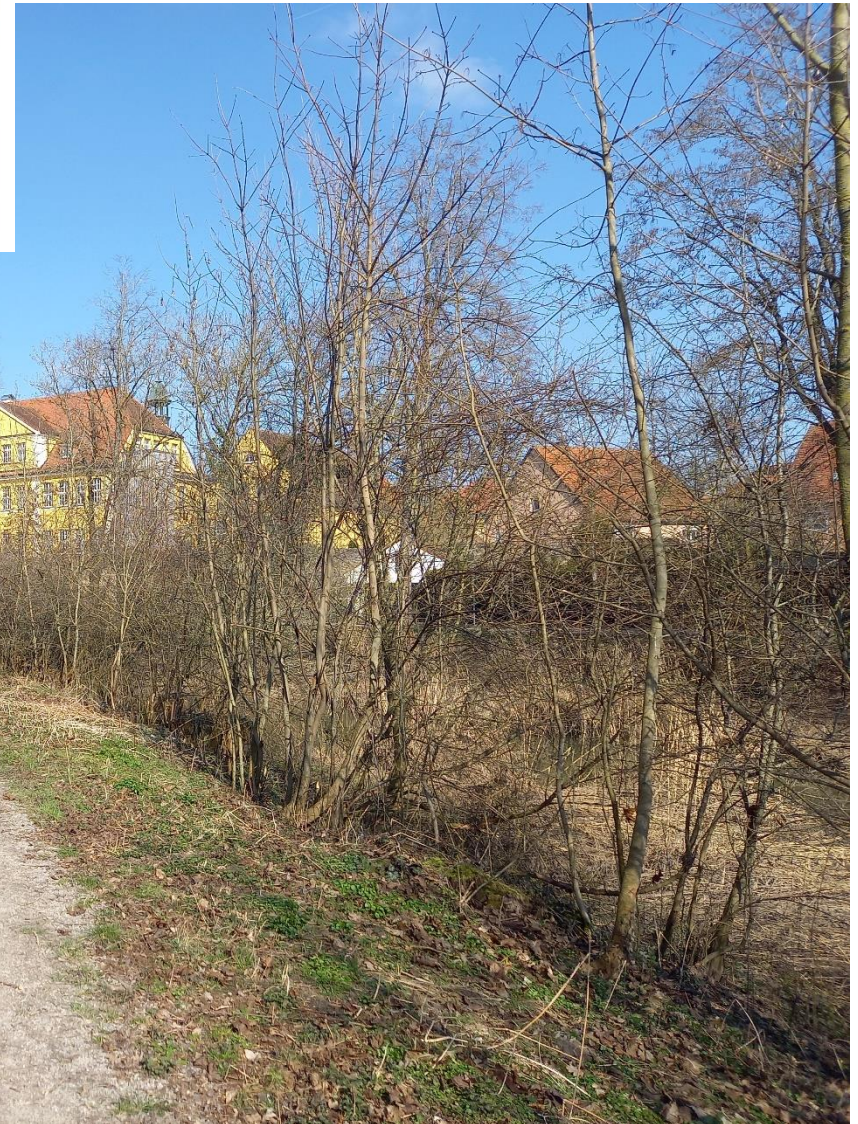
## zu Baustein 11

Holzkonstruktion der Brücke marode

Erweiterung des Sanierungsgebietes  
Erneuerung der Holzbrücke

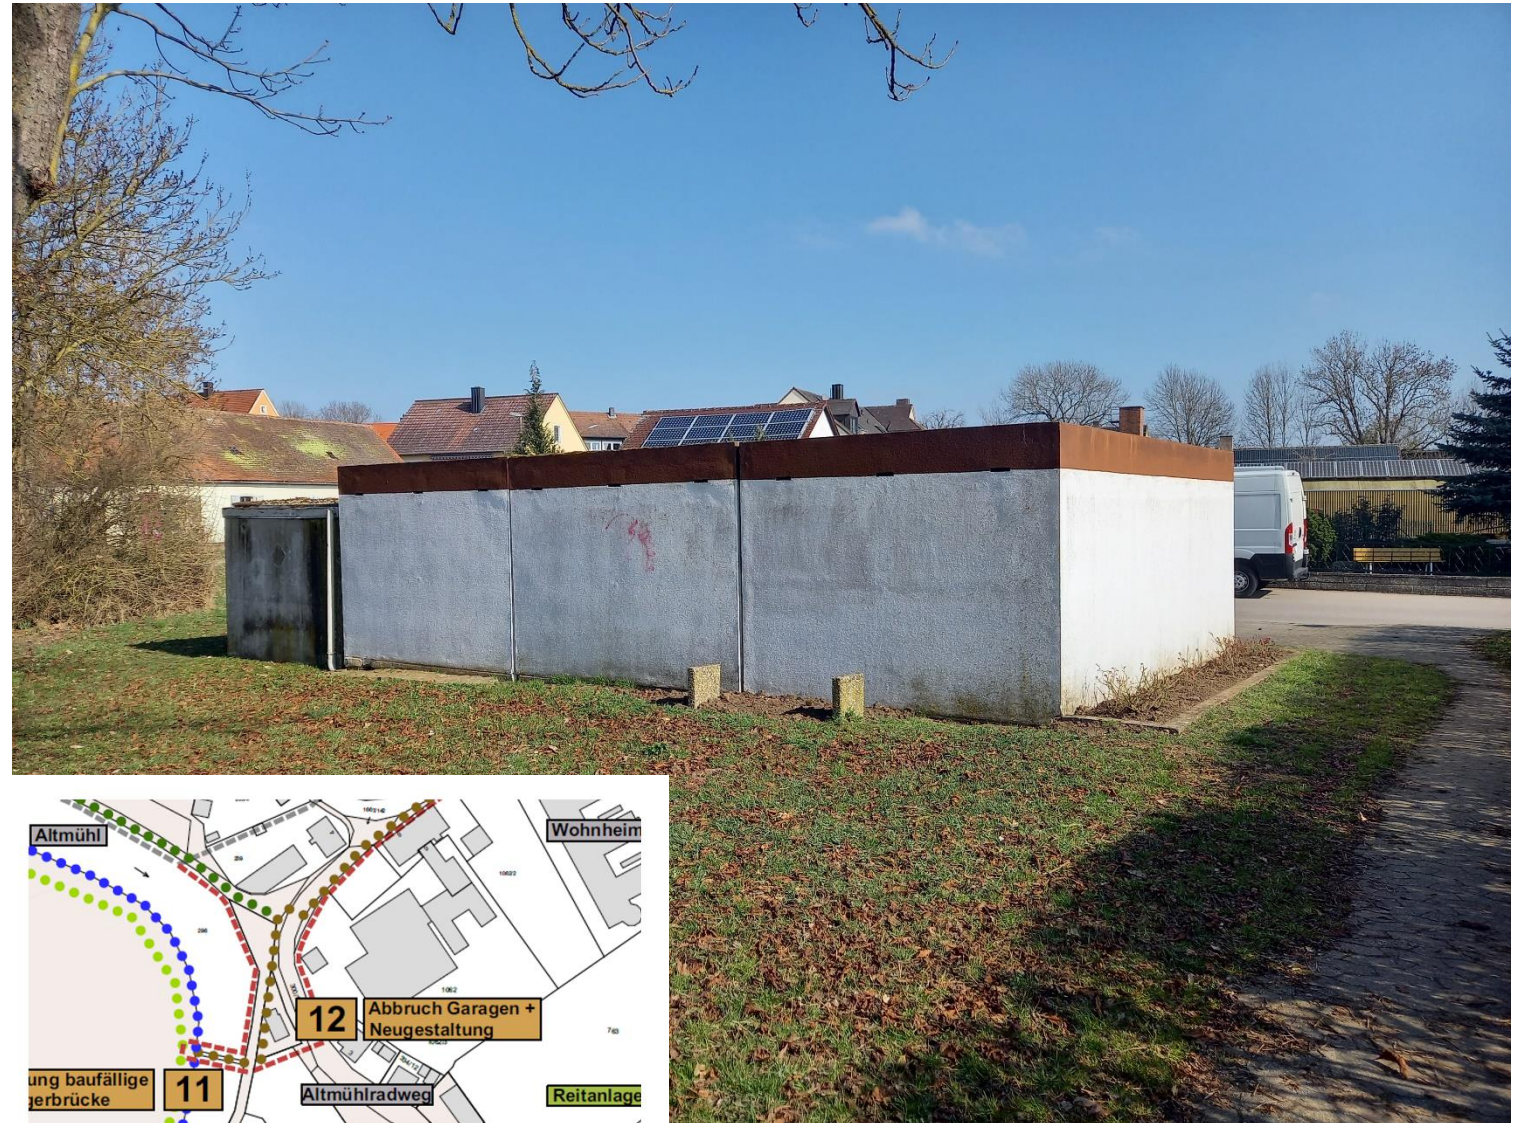
## zu Baustein 12

Garagen sind ungenutzt und  
stören optisch

Erweiterung des Sanierungsgebietes  
Abbruch der Garagen und  
Neugestaltung der Fläche

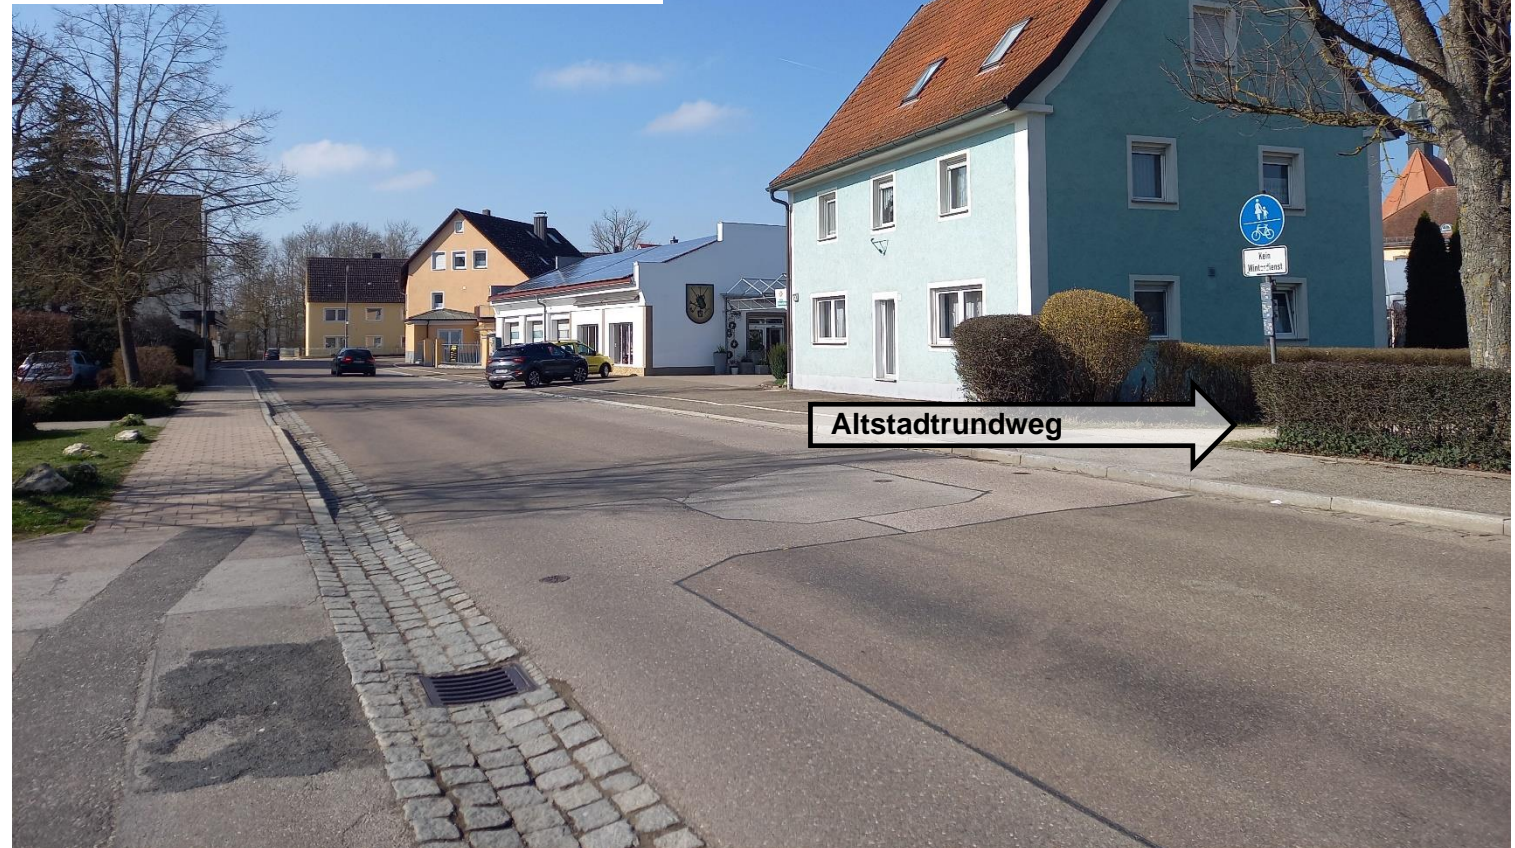
## zu Baustein 13

Altstadtrundweg endet an der Bahnhofstraße,  
keine Querungshilfe vorhanden  
Barrierefreiheit nicht gegeben  
fehlender gestalterischer Wert

Erweiterung des Sanierungsgebietes  
Neugestaltung Bahnhofstr. Südwest  
Abzweigung zum Winner Weg
