Reparatur/Sanierung der Kirchenorgel

KOSTENVORANSCHLAG

für eine Ausreinigung und Renovierung
der Orgel in der
Kath. Pfarrkirche St. Jakobus, Elbersroth

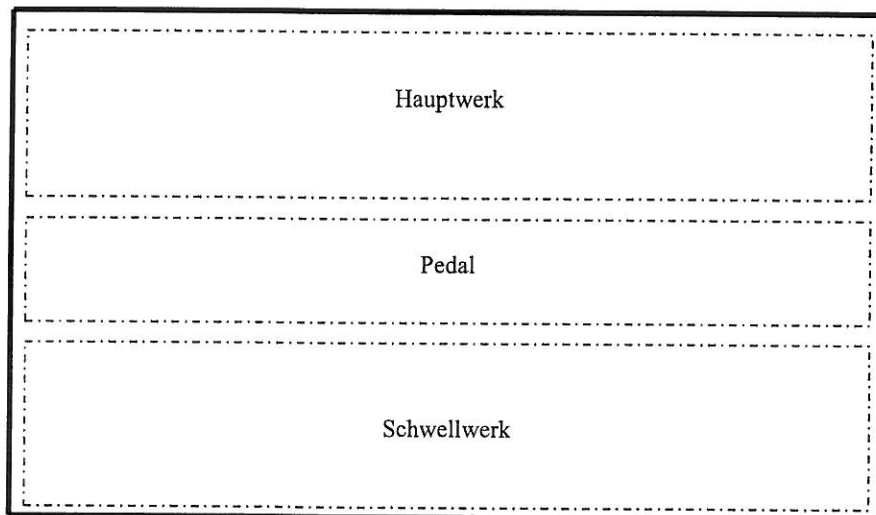
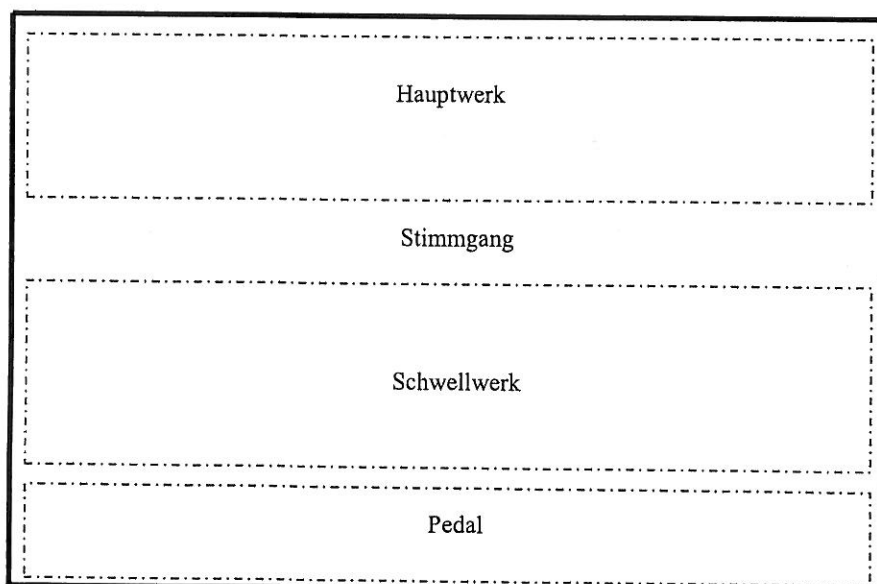
Der Unterbau des Schwellwerkes wird auf der CS-Seite durch den Magazinschwimmerbalg verbaut³, auf der C-Seite durch den großen Langsamläufer und diverse Kanalkonstruktionen⁴. Ein Zugang ist hier ebenfalls nur sehr bedingt möglich. Im Zuge der Orgelsanierung werden die Windladen räumlich umorganisiert. Die bisherige Anordnung

- Hauptwerk, Pedal, Schwellwerk (ohne Stimmgänge), Durchgang Nordwand Kirche wird wie folgt verändert:
- Hauptwerk, Stimmgang, Schwellwerk, Pedal, Durchgang Nordwand Kirche.

8.1 Im Zuge der Renovierung des Orgelwerkes wird die ganze Anlage um ca. 50 – 60 Zentimeter Richtung Emporenbrüstung verschoben. Zwischen dem Haupt- und Schwellwerk wird ein Stimmgang von ca. 50 cm eingebaut. Das Pedal wird hinter dem Schwellwerk platziert. Zwischen Spieltisch und dem Hauptgehäuse wird der Abstand aus Ergonomischen Gründen um ca. 10 cm vergrößert.

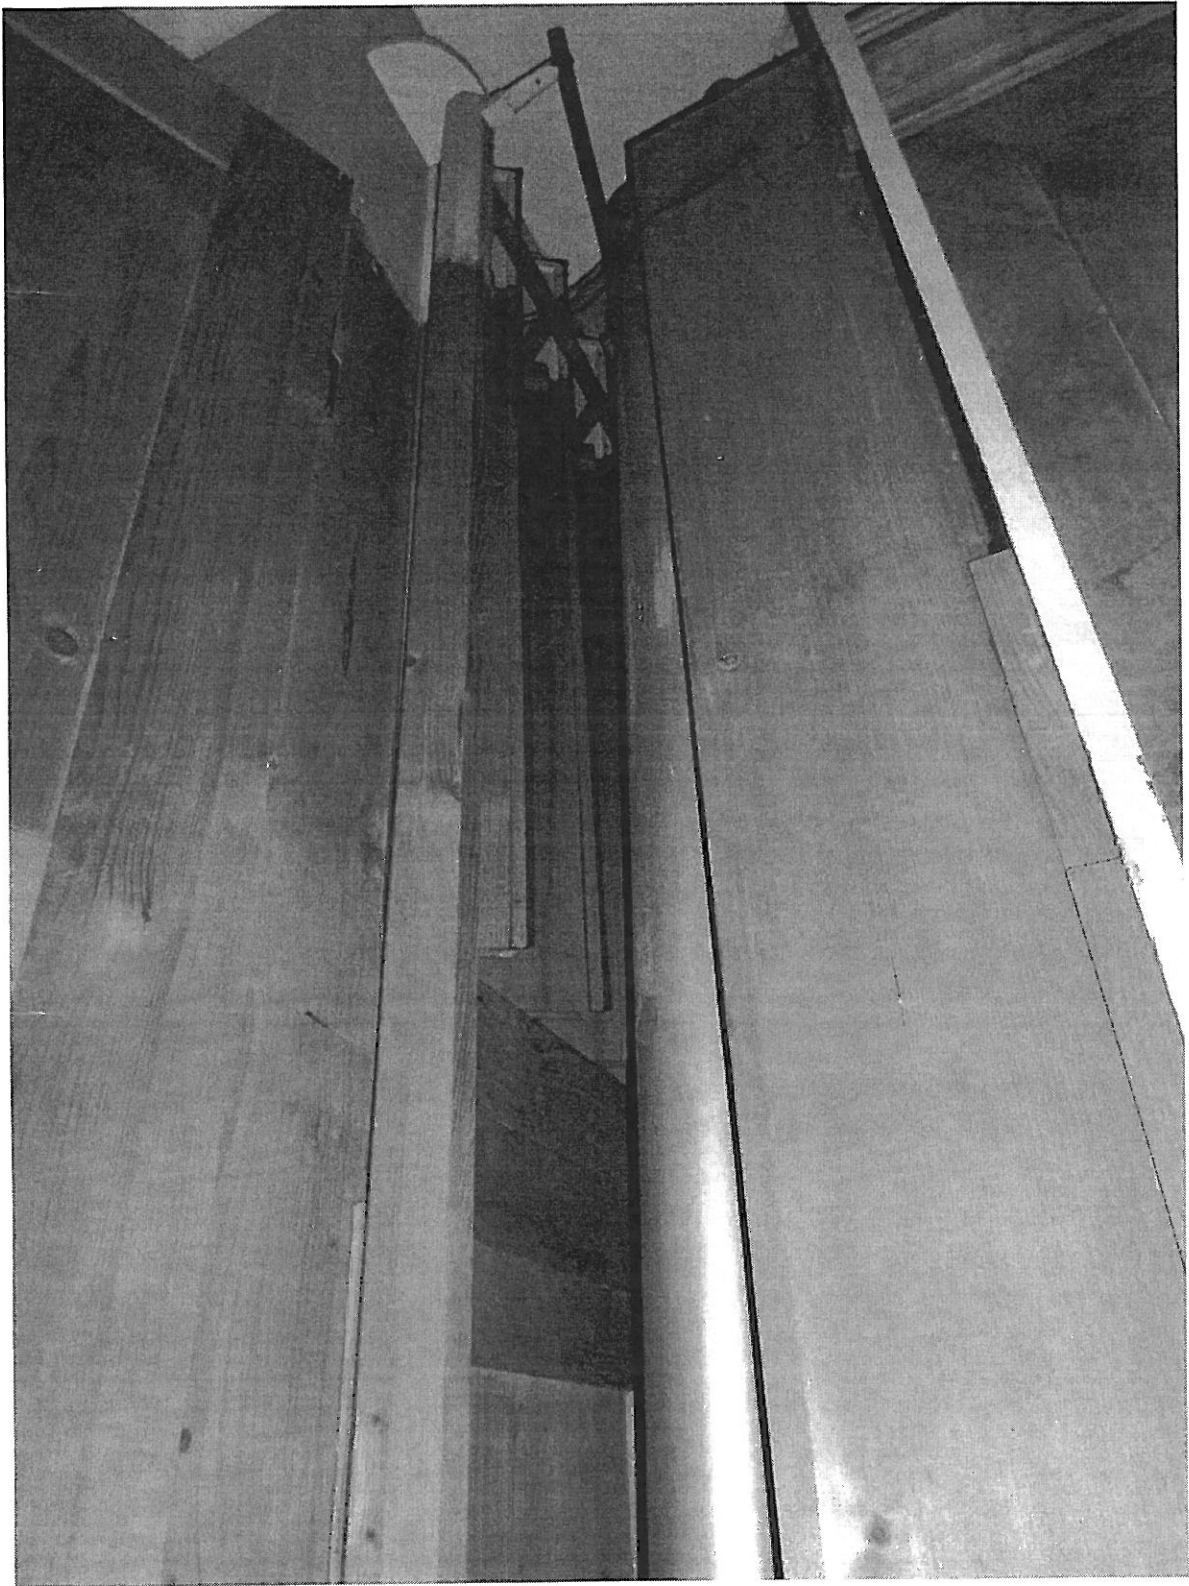
Bild 1 Seitenansicht Hauptwerk, Pedal, Schwellwerk

Derzeit sind sämtliche Windladen hintereinander angeordnet. Stimmgänge sind mangels Platzangebot nicht vorhanden¹. Das Stimmen des Pfeifenwerkes ist somit nur sehr eingeschränkt, oder gar nicht möglich. Der Unterbau des Hauptgehäuses ist durch den Magazinschwimmerbalg komplett verbaut, welcher die ganze Grundfläche einnimmt².

¹ Siehe Bild 1

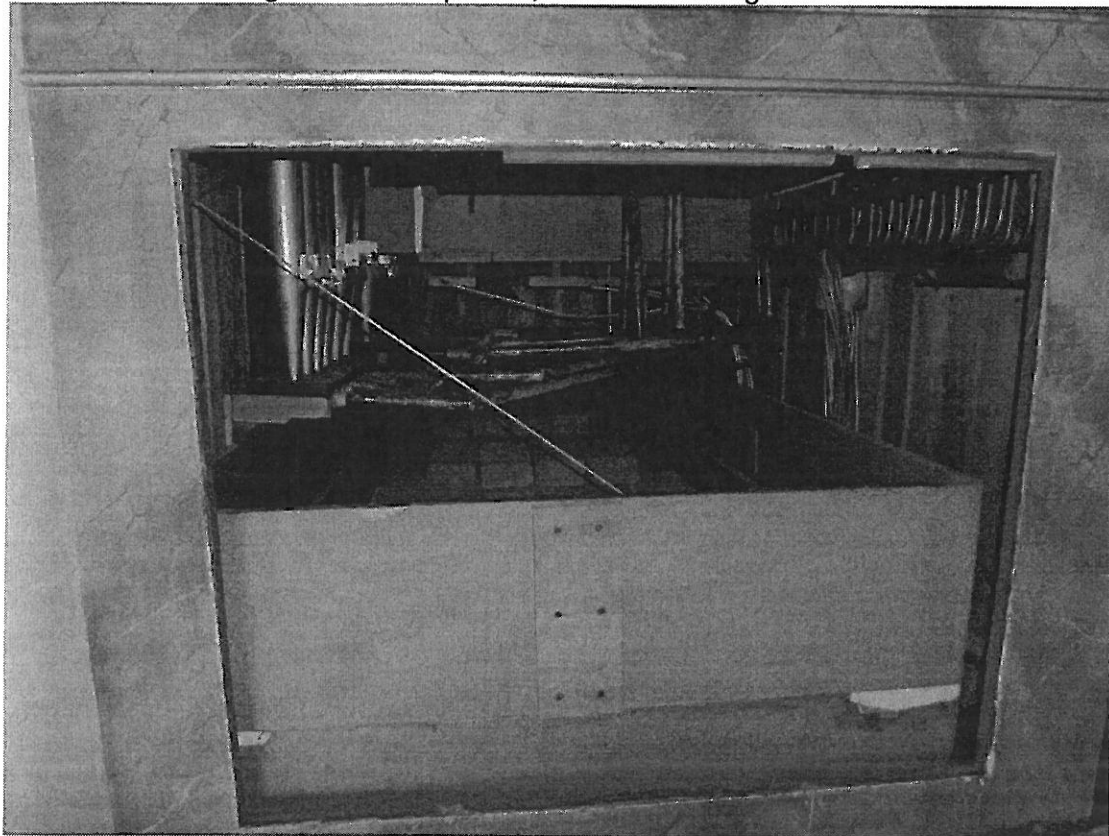
Bild 2 Untergehäuse Hauptwerk, Schwimmerbalg

² Siehe Bild 2

9.1 Herstellen und Einbau eines neuen Magazinschwimmerbalges. Korpus und Bodenplatte in 3-Schichtplatte. Die Belederung erfolgt aus Schaffleder. Einbau eines neuen Balggestelles aus Fichte/Kiefer.

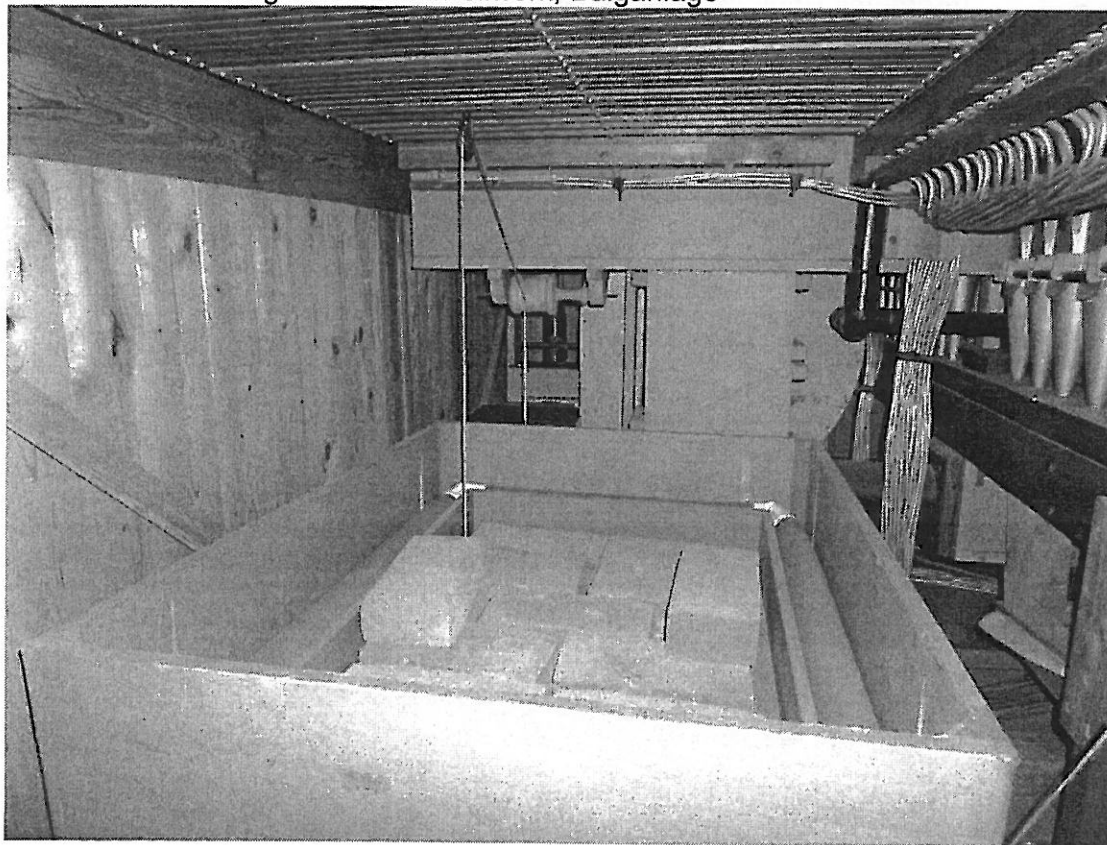
Bild 3 Untergehäuse Schwellwerk, Balganlage

³ Siehe Bild 3

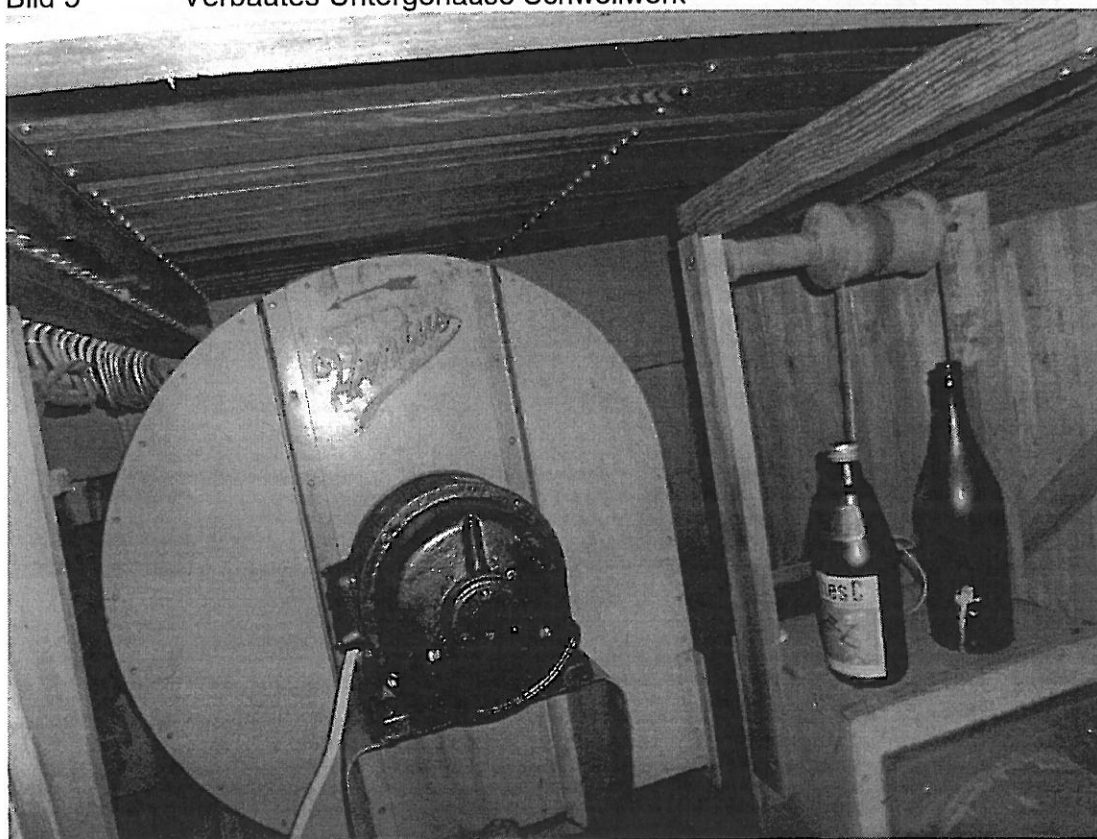
Bild 5 Verbautes Untergehäuse Schwellwerk

Aufgrund der Erweiterung des Orgelwerkes im Jahr 1933 wurde die Balganlage zweigeteilt. Haupt- und Pedalwerk werden vom Magazinbalg im Hauptgehäuse versorgt, das Schwellwerk hat unter der Windlade eine eigene Windversorgung. Die Windmaschine (Langsamläufer) ist auf der C – Seite im Untergehäuse platziert. Aufgrund der Bauhöhe reicht diese bis fast an die Kegelhubleisten⁵.

⁵ Siehe Bild 5

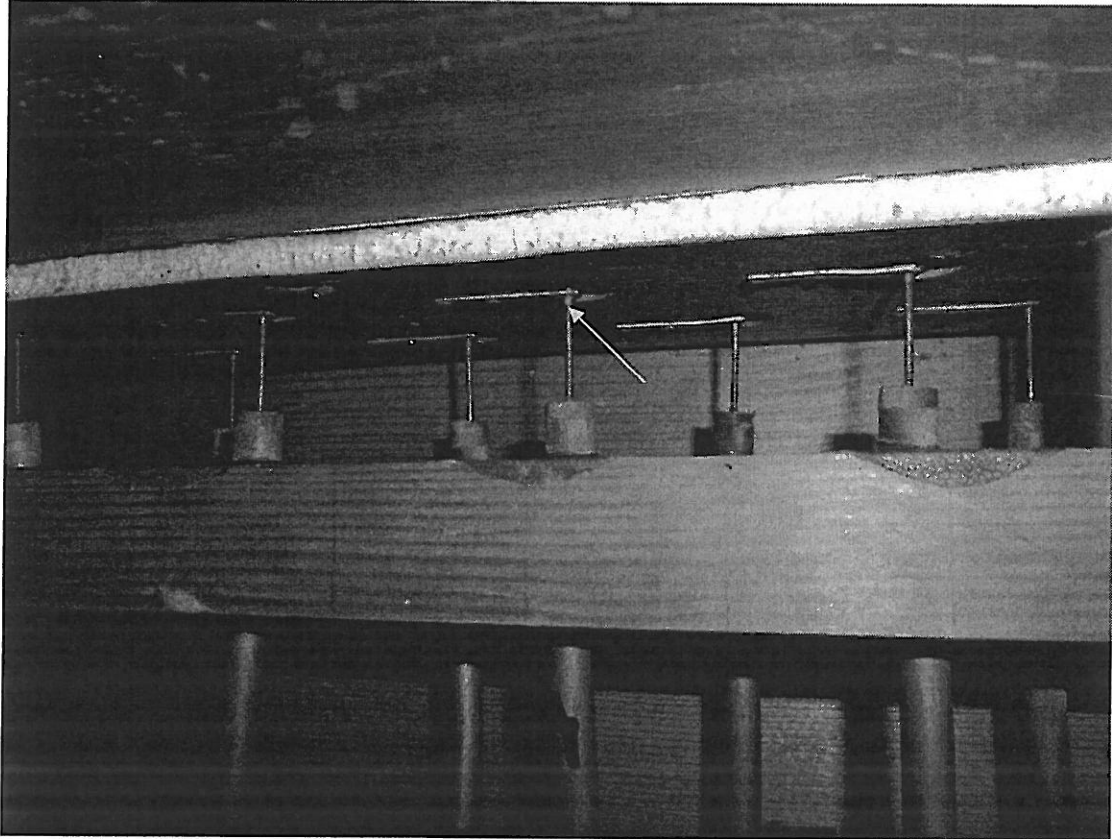
Bild 6 Hubdrähte aus Messing

⁶ Siehe Bild 6

- Öffnen der Relais, Reinigen der Ventilscheiben von Staub und Schmutz. Je nach Verschmutzungsgrad werden die Ventilscheiben erneuert.
- Reinigen der Messingdrähte (Hubdrähte) mit Polierpaste (Oxydation), ggf. Erneuern der Gewindedrähte aus Messing⁶.
- Einregulieren der Ventilscheiben auf ein einheitliches Niveau.
- Schließen der Wurmlöcher an allen Windladen, Relais und pneumatischen Umschaltern.
- Erneuern der runden Hubmembranen mit Havannaspaltleder.

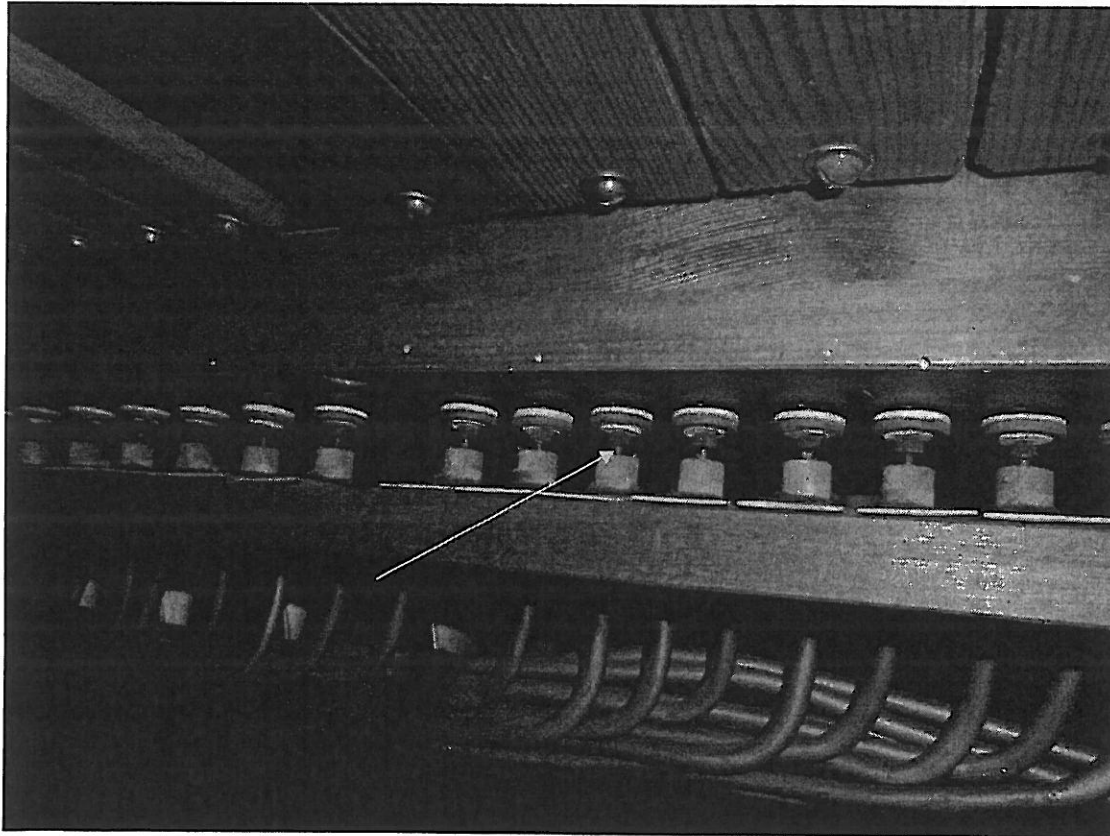
Bild 7 Relaisstation II. Manual

⁷ Siehe Bild 7

- Öffnen der Relais, Reinigen der Ventilscheiben von Staub und Schmutz. Je nach Verschmutzungsgrad werden die Ventilscheiben erneuert.
- Reinigen der Messingdrähte (Hubdrähte) mit Polierpaste (Oxydation), ggf. Erneuern der Gewindedrähte aus Messing⁷.
- Einregulieren der Ventilscheiben auf ein einheitliches Niveau.

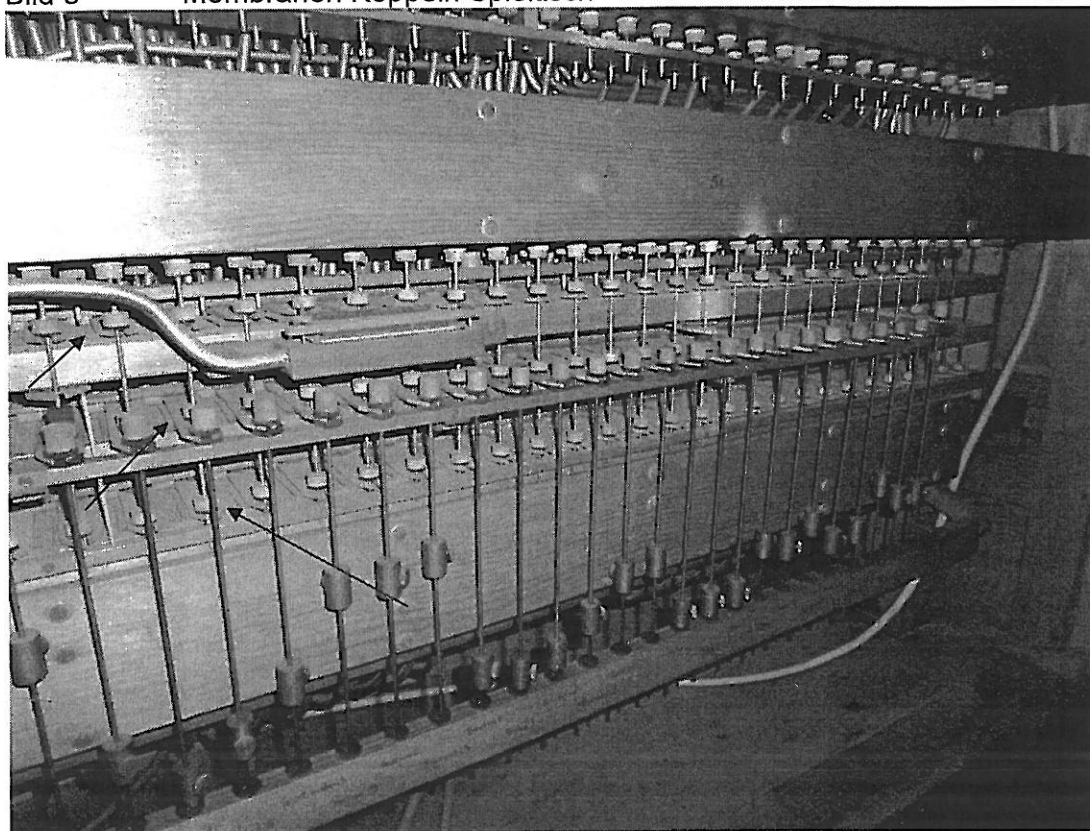
Bild 8 Membranen Koppeln Spieltisch

⁸ Siehe Bild 8

- Durchsicht von allen Pneumatischen Schalter zur Steuerung von festen Kombinationen oder Koppeln;
- Überarbeiten der festen Kombinationen mit Selbsthaltung bzw. Auslöseknopf;
- Erneuern sämtlicher Anschlagfilze im Bereich des Pedalum Schalters, nachregulieren der Tellerventile nach Bedarf;
- Entfernen der elektrischen Einrichtungen im Spieltischbereich, handwerkliche Überarbeitung der Innenseiten;
- Durchsicht und Kontrolle der Registerventile, Neubeledern der Ventile nach Erfordernis;
- Erneuerung der Beledern an den Hubbälgen mit extra dünnem Spaltleder;
- Zusammenbau der Relaischaltungen und Einregulieren derselben;
- Erneuern der Membranen für alle Koppeln⁸.

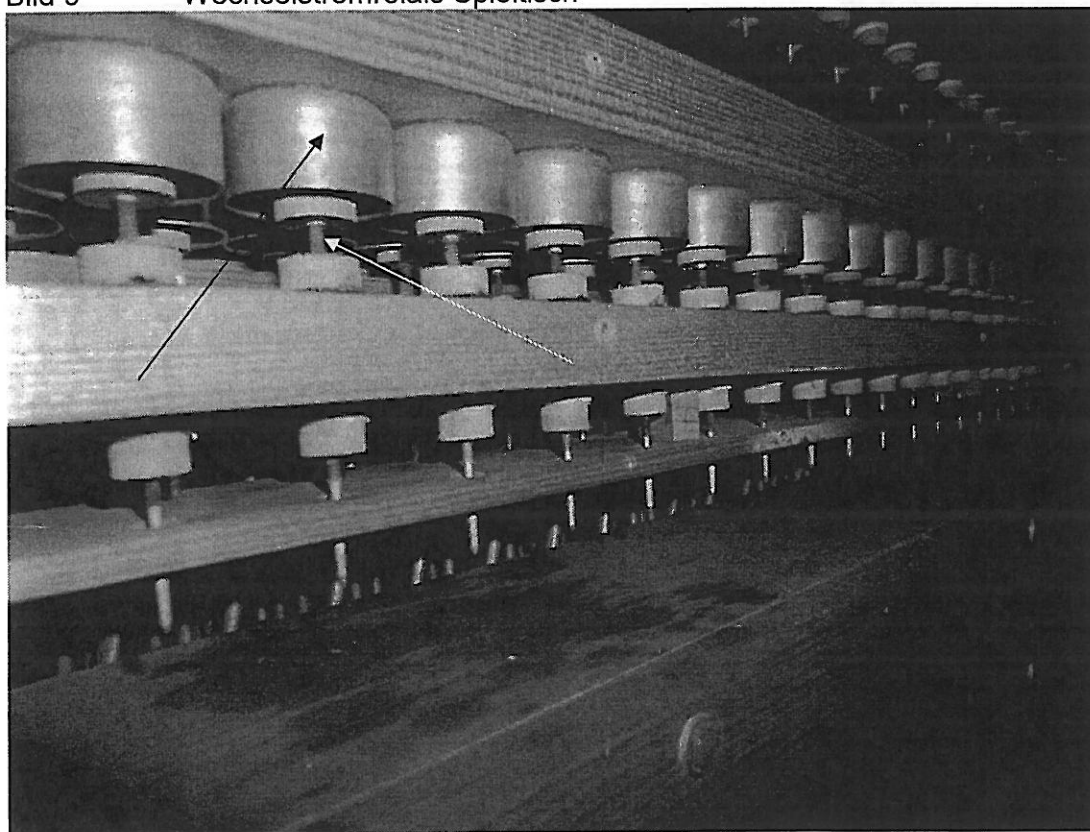
Bild 9 Wechselstromrelais Spieltisch

Der Ausbau der Wechselstromrelais ist aus konstruktiven Gründen nicht vorgesehen⁹. Siehe Zusatzkosten.

⁹ Siehe Bild 9

- 14.1 Ausbau der Wechselstromrelais. Demontage der beweglichen Teile, Reinigen der Aluminiumdosen und Ventilscheiben, Erneuern der Filzscheiben nach Erfordernis. Zusammenbau aller Teile und Einregulieren derselben.
- Ob eine Erneuerung der Messingdrähte erforderlich ist kann erst nach dem Ausbau und zerlegen der Teile ermittelt werden. Für diese Maßnahmen erfolgt daher nur eine Kostenschätzung.

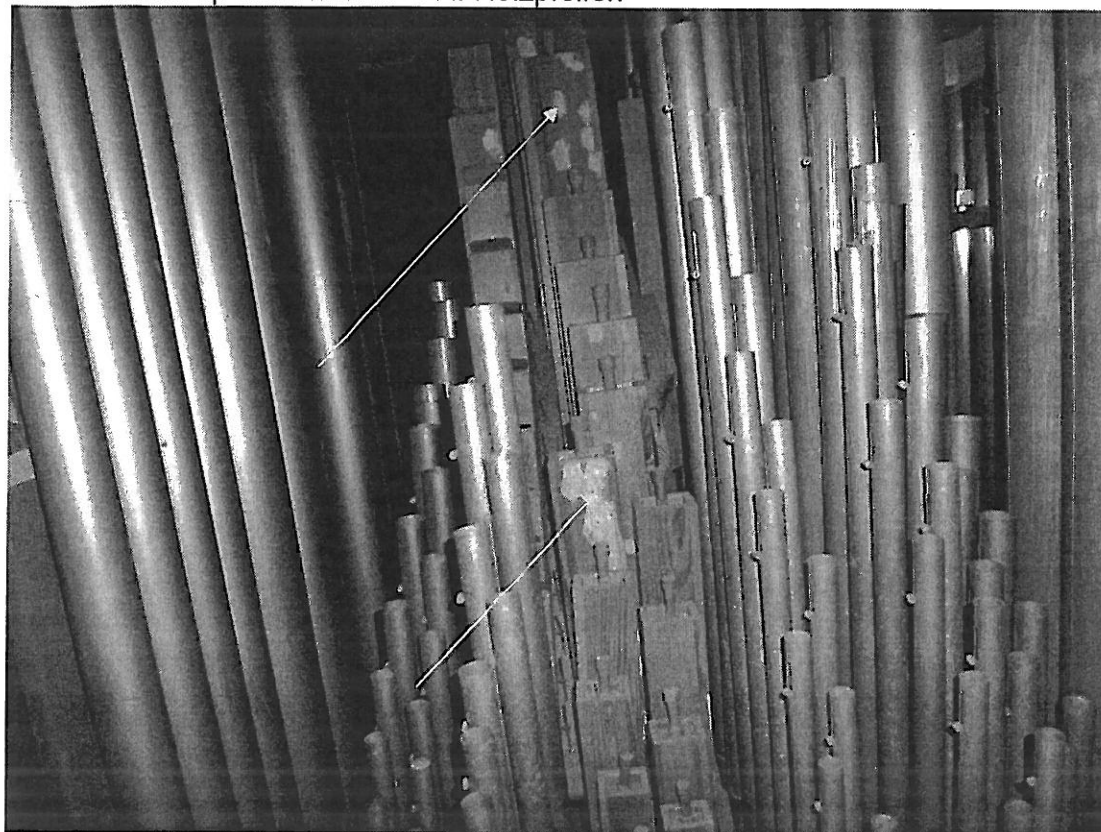
Bild 10 Spachtelmassen auf Holzpfeifen

¹⁰ Siehe Bild 10

- Vorsichtiges Abschleifen der Spachtelmasse an den Holzpfeifen¹⁰.
