Reparatur/Sanierung der Kirchenorgel

KOSTENVORANSCHLAG

für eine Ausreinigung und Renovierung
der Orgel in der
Kath. Pfarrkirche St. Jakobus, Elbersroth

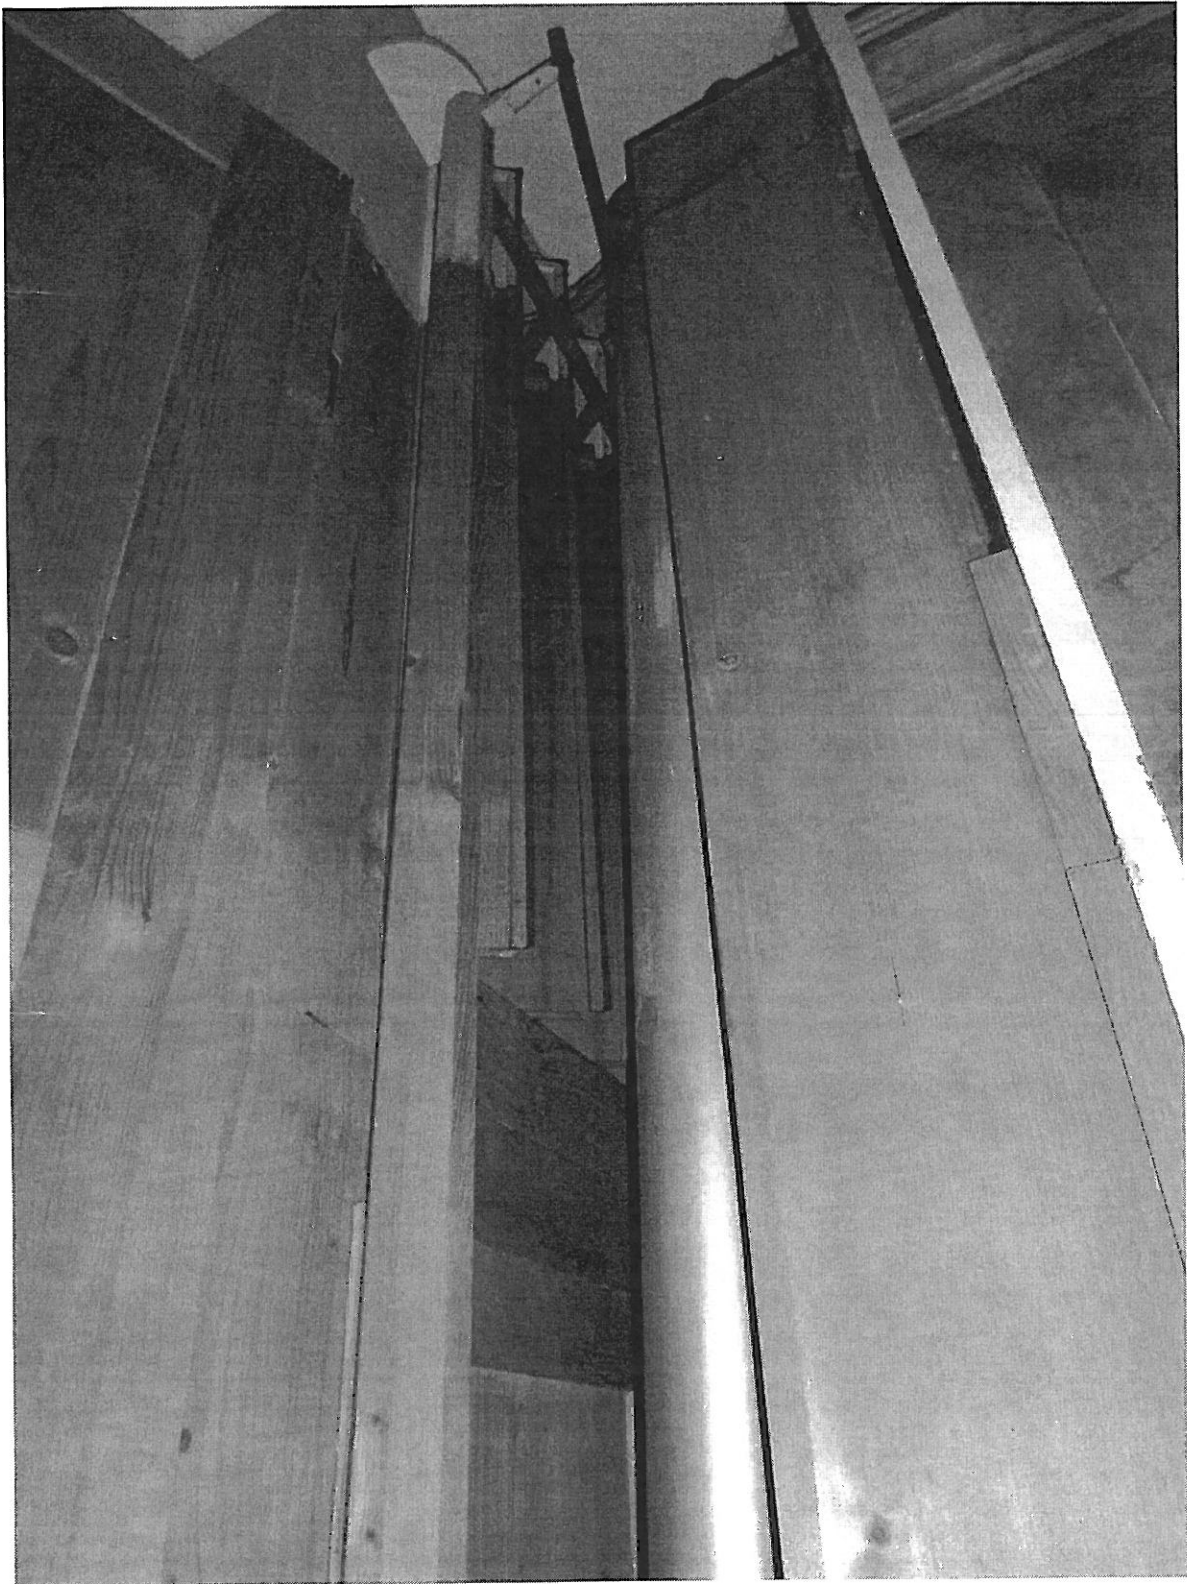
Derzeit sind sämtliche Windladen hintereinander angeordnet. Stimmgänge sind mangels Platzangebot nicht vorhanden¹. Das Stimmen des Pfeifenwerkes ist somit nur sehr eingeschränkt, oder gar nicht möglich. Der Unterbau des Hauptgehäuses ist durch den Magazinschwimmerbalg komplett verbaut, welcher die ganze Grundfläche einnimmt².

Bild 1 Seitenansicht Hauptwerk, Pedal, Schwellwerk

Der Unterbau des Schwellwerkes wird auf der CS-Seite durch den Magazinschwimmerbalg verbaut³, auf der C-Seite durch den großen Langsamläufer und diverse Kanalkonstruktionen⁴. Ein Zugang ist hier ebenfalls nur sehr bedingt möglich. Im Zuge der Orgelsanierung werden die Windladen räumlich umorganisiert. Die bisherige Anordnung

- Hauptwerk, Pedal, Schwellwerk (ohne Stimmgänge), Durchgang Nordwand Kirche wird wie folgt verändert:
- Hauptwerk, Stimmgang, Schwellwerk, Pedal, Durchgang Nordwand Kirche.

8.1 Im Zuge der Renovierung des Orgelwerkes wird die ganze Anlage um ca. 50 – 60 Zentimeter Richtung Emporenbrüstung verschoben. Zwischen dem Haupt- und Schwellwerk wird ein Stimmgang von ca. 50 cm eingebaut. Das Pedal wird hinter dem Schwellwerk platziert. Zwischen Spieltisch und dem Hauptgehäuse wird der Abstand aus Ergonomischen Gründen um ca. 10 cm vergrößert.

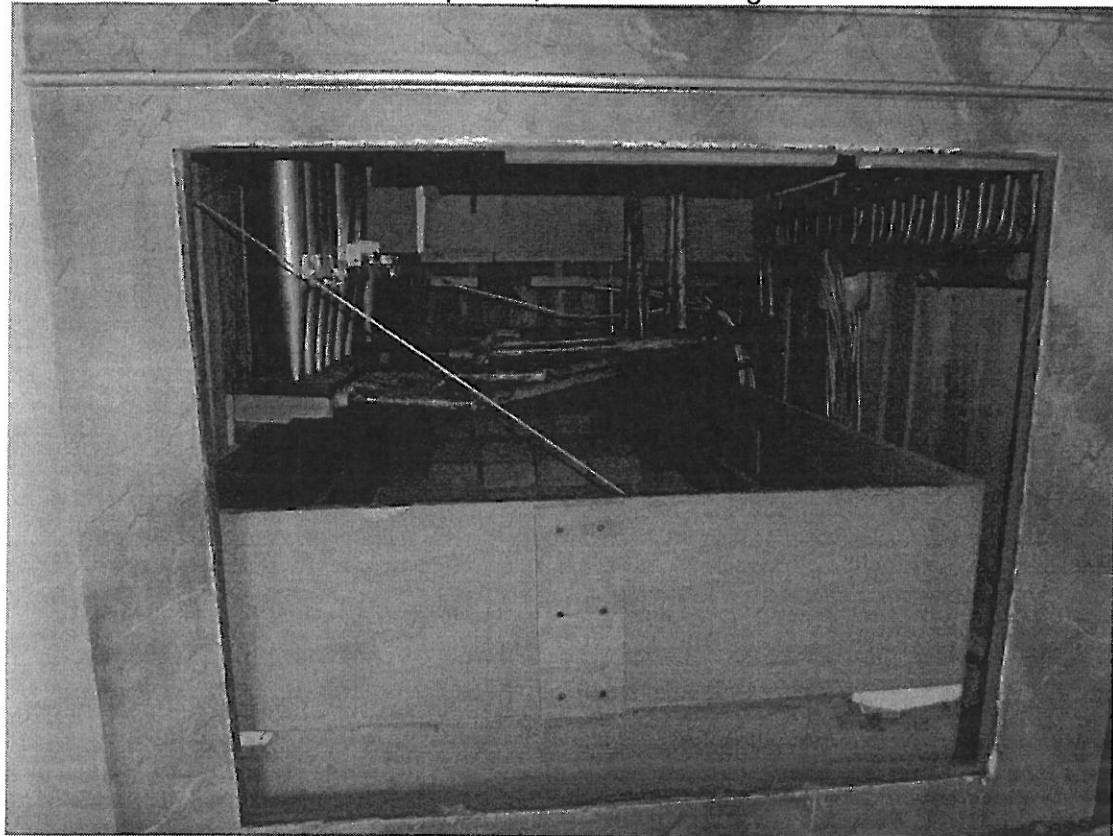
Bild 2 Untergehäuse Hauptwerk, Schwimmerbalg

9.1 Herstellen und Einbau eines neuen Magazinschwimmerbalges. Korpus und Bodenplatte in 3-Schichtplatte. Die Belederung erfolgt aus Schaffleder. Einbau eines neuen Balggestelles aus Fichte/Kiefer.

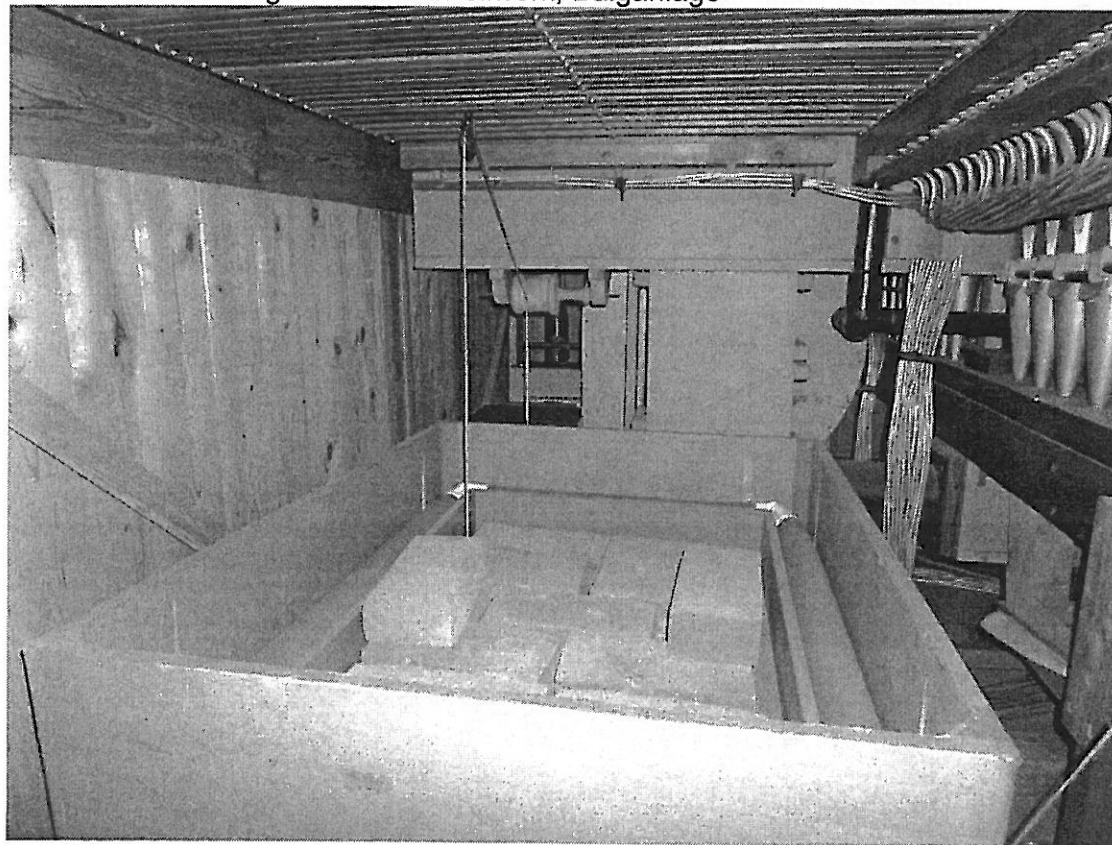
Bild 3 Untergehäuse Schwellwerk, Balganlage

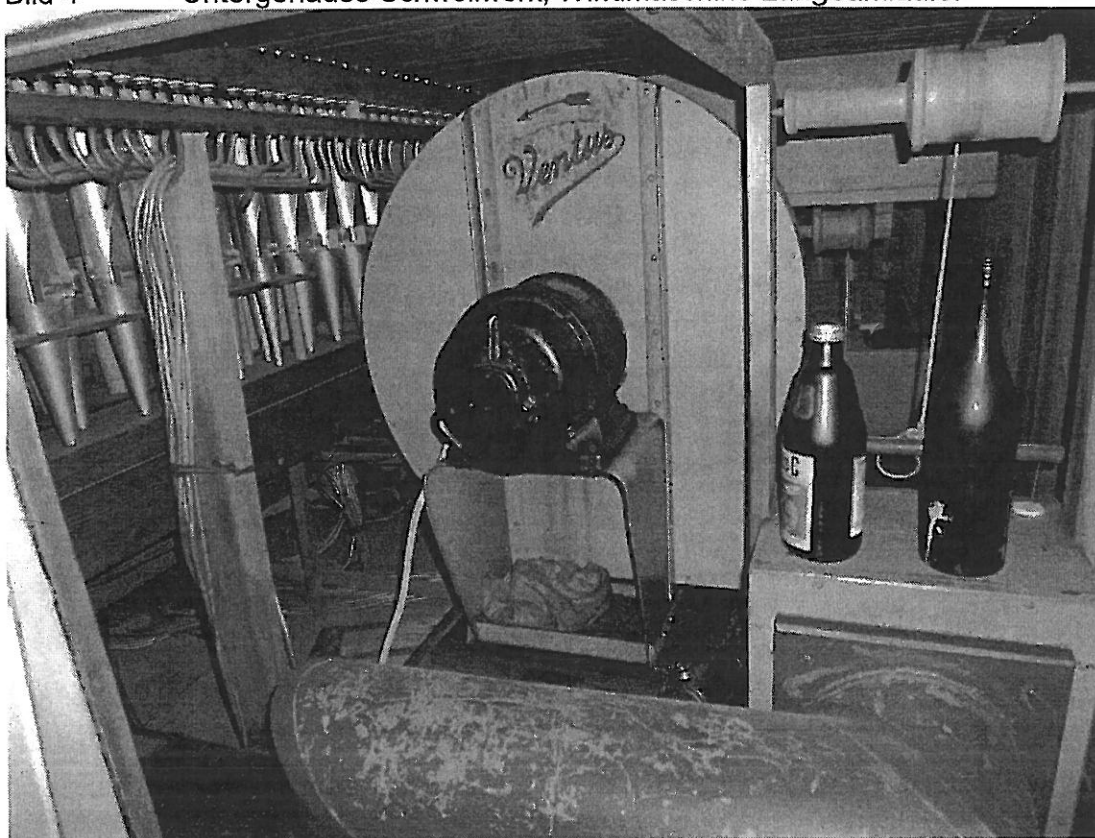
- Der vorhandene Langsamläufer mit der Maschinen Nummer 11269 stammt nach Aussage des Herstellers aus der Umbauphase von 1933. Da diese Motoren noch über ein offenes Motorengehäuse verfügen sollte von einer Weiterverwendung Abstand genommen werden. Bei offenen Motorengehäusen besteht grundsätzlich die Möglichkeit bei laufendem Betrieb in die Motorenwicklungen zu fassen.

Bild 4 Untergehäuse Schwellwerk, Windmaschine Langsamläufer

9.3 Liefern einer neuen Windmaschine mit einer Leistung von 14 m³ bei 120 mm Wassersäule. Anschluss 400 Volt, Leistung 0,55 KW.

Herstellen eines neuen Schallschutzkastens für das neue Orgelgebläse. Schallschutzkasten aus MDF Platte, innen zusätzlich mit einer speziellen Dämmplatte aus dem Bereich der Schalltechnik versehen. Einbau eines neuen Rollventiles.

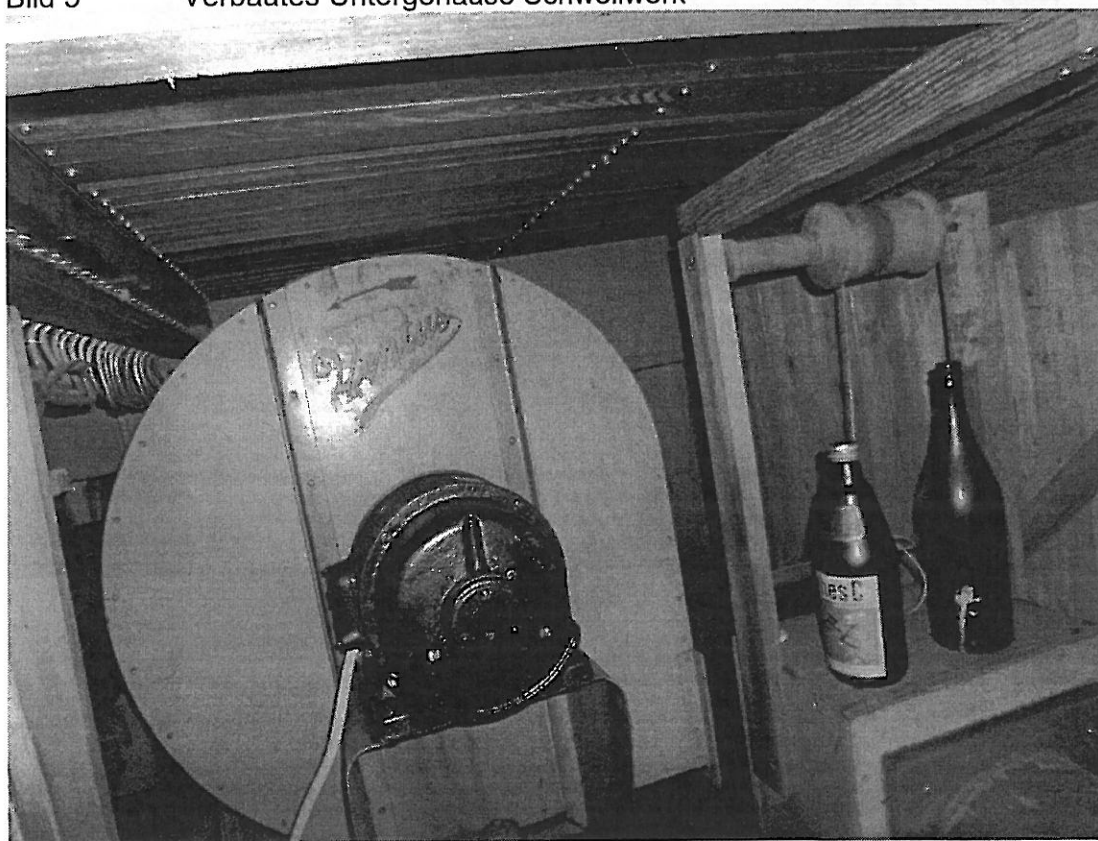
Aufgrund der Erweiterung des Orgelwerkes im Jahr 1933 wurde die Balganlage zweigeteilt. Haupt- und Pedalwerk werden vom Magazinbalg im Hauptgehäuse versorgt, das Schwellwerk hat unter der Windlade eine eigene Windversorgung. Die Windmaschine (Langsamläufer) ist auf der C – Seite im Untergehäuse platziert. Aufgrund der Bauhöhe reicht diese bis fast an die Kegelhubleisten⁵.

Bild 5 Verbautes Untergehäuse Schwellwerk

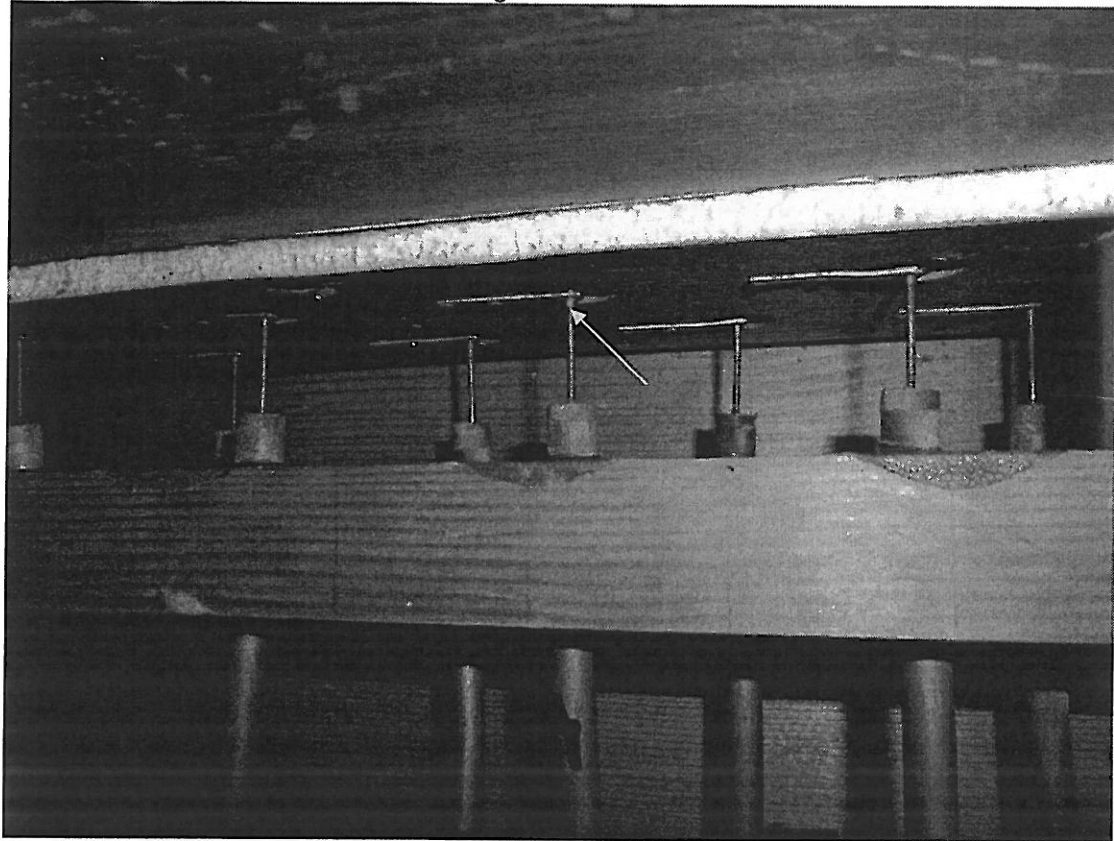
Bild 6 Hubdrähte aus Messing

- Öffnen der Relais, Reinigen der Ventilscheiben von Staub und Schmutz. Je nach Verschmutzungsgrad werden die Ventilscheiben erneuert.
- Reinigen der Messingdrähte (Hubdrähte) mit Polierpaste (Oxydation), ggf. Erneuern der Gewindedrähte aus Messing⁶.
- Einregulieren der Ventilscheiben auf ein einheitliches Niveau.
- Schließen der Wurmlöcher an allen Windladen, Relais und pneumatischen Umschaltern.
- Erneuern der runden Hubmembranen mit Havannaspaltleder.

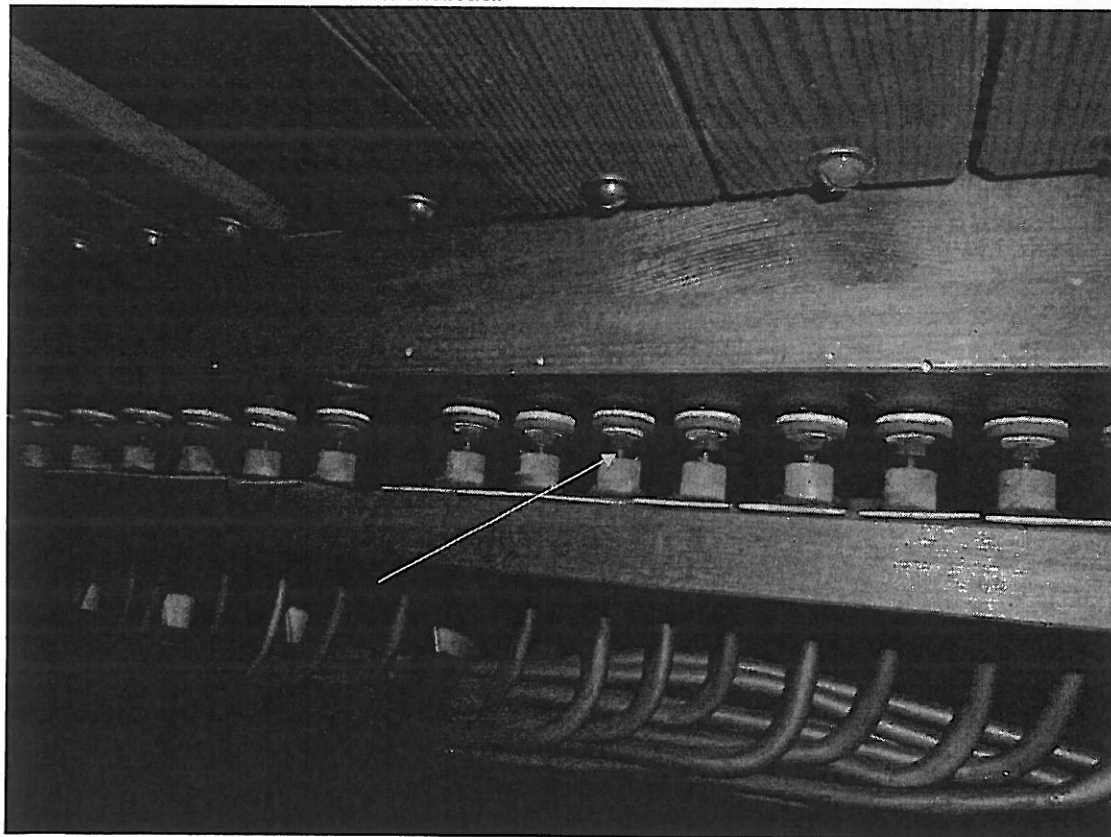
Bild 7 Relaisstation II. Manual

- Öffnen der Relais, Reinigen der Ventilscheiben von Staub und Schmutz. Je nach Verschmutzungsgrad werden die Ventilscheiben erneuert.
- Reinigen der Messingdrähte (Hubdrähte) mit Polierpaste (Oxydation), ggf. Erneuern der Gewindedrähte aus Messing⁷.
- Einregulieren der Ventilscheiben auf ein einheitliches Niveau.

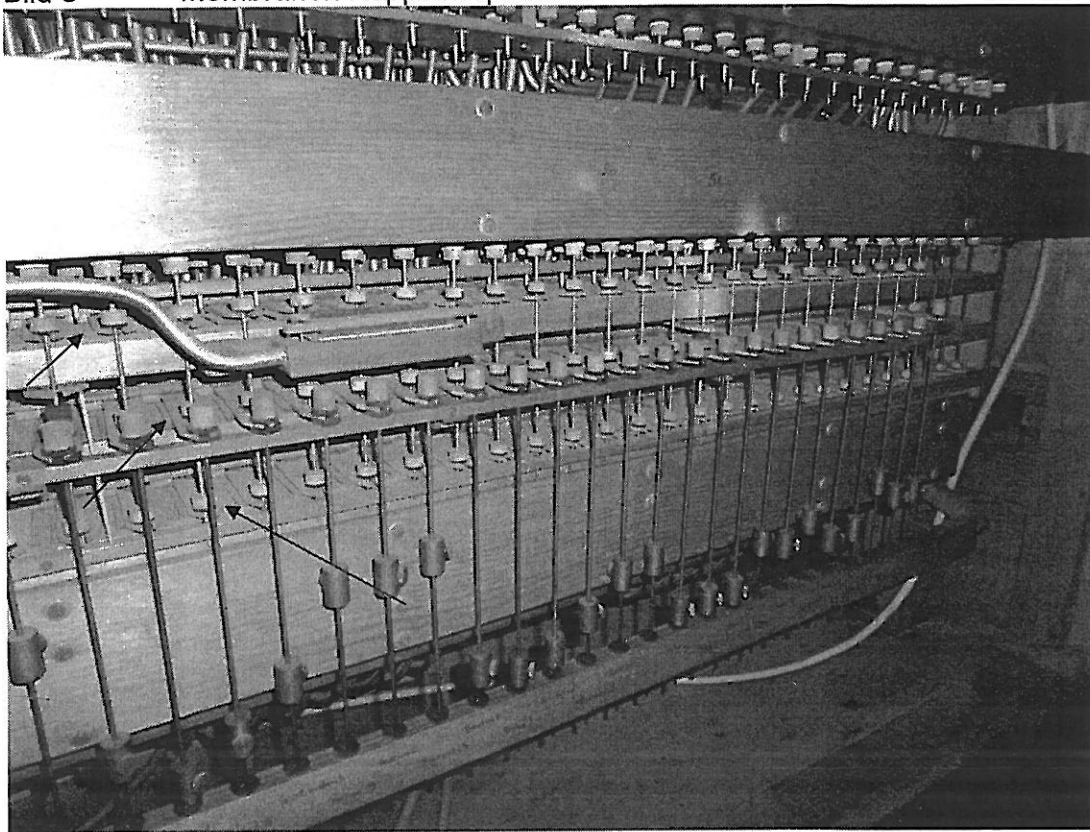
Bild 8 Membranen Koppeln Spieltisch

- Durchsicht von allen Pneumatischen Schalter zur Steuerung von festen Kombinationen oder Koppeln;
- Überarbeiten der festen Kombinationen mit Selbsthaltung bzw. Auslöseknopf;
- Erneuern sämtlicher Anschlagfilze im Bereich des Pedalum Schalters, nachregulieren der Tellerventile nach Bedarf;
- Entfernen der elektrischen Einrichtungen im Spieltischbereich, handwerkliche Überarbeitung der Innenseiten;
- Durchsicht und Kontrolle der Registerventile, Neubeledern der Ventile nach Erfordernis;
- Erneuerung der Beledern an den Hubbälgen mit extra dünnem Spaltleder;
- Zusammenbau der Relaischaltungen und Einregulieren derselben;
- Erneuern der Membranen für alle Koppeln⁸.
-

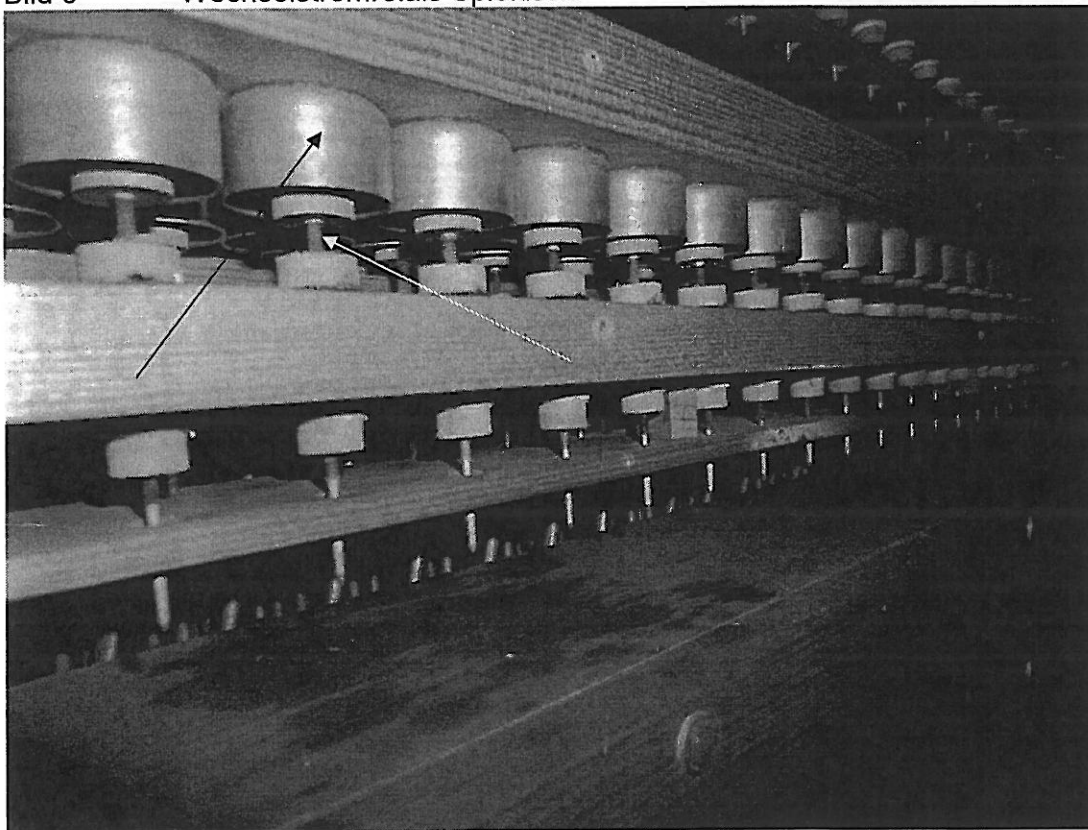
Der Ausbau der Wechselstromrelais ist aus konstruktiven Gründen nicht vorgesehen⁹. Siehe Zusatzkosten.

Bild 9 Wechselstromrelais Spieltisch

- 14.1 Ausbau der Wechselstromrelais. Demontage der beweglichen Teile, Reinigen der Aluminiumdosen und Ventilscheiben, Erneuern der Filzscheiben nach Erfordernis. Zusammenbau aller Teile und Einregulieren derselben.
- Ob eine Erneuerung der Messingdrähte erforderlich ist kann erst nach dem Ausbau und zerlegen der Teile ermittelt werden. Für diese Maßnahmen erfolgt daher nur eine Kostenschätzung.

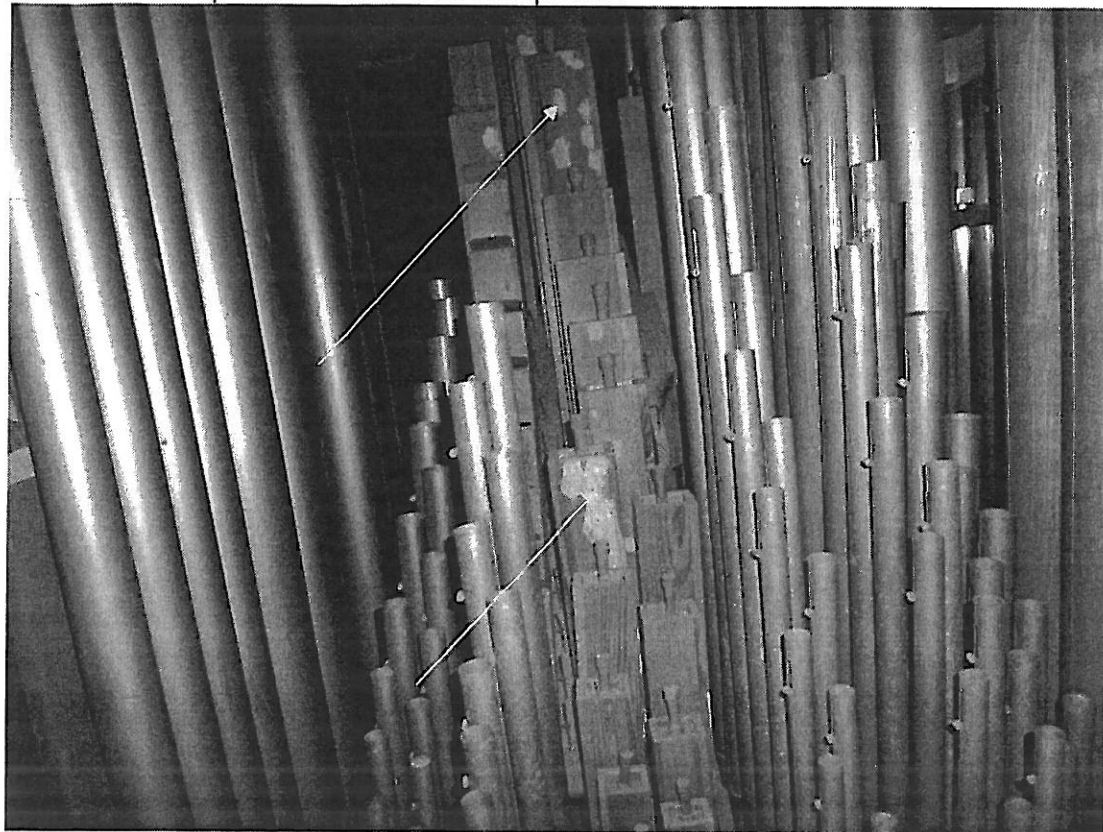
Bild 10 Spachtelmassen auf Holzpfeifen

- Vorsichtiges Abschleifen der Spachtelmasse an den Holzpfeifen¹⁰.
