# Artenschutzgutachten

## zum geplanten Abriss einer ehemaligen Wohn-/Hofstelle in der Kemptenerstrasse 56 (Köchlin-Kreuzung)

auf Flst. 35 in Lindau, Gmkg. Reutin

15.04.2021

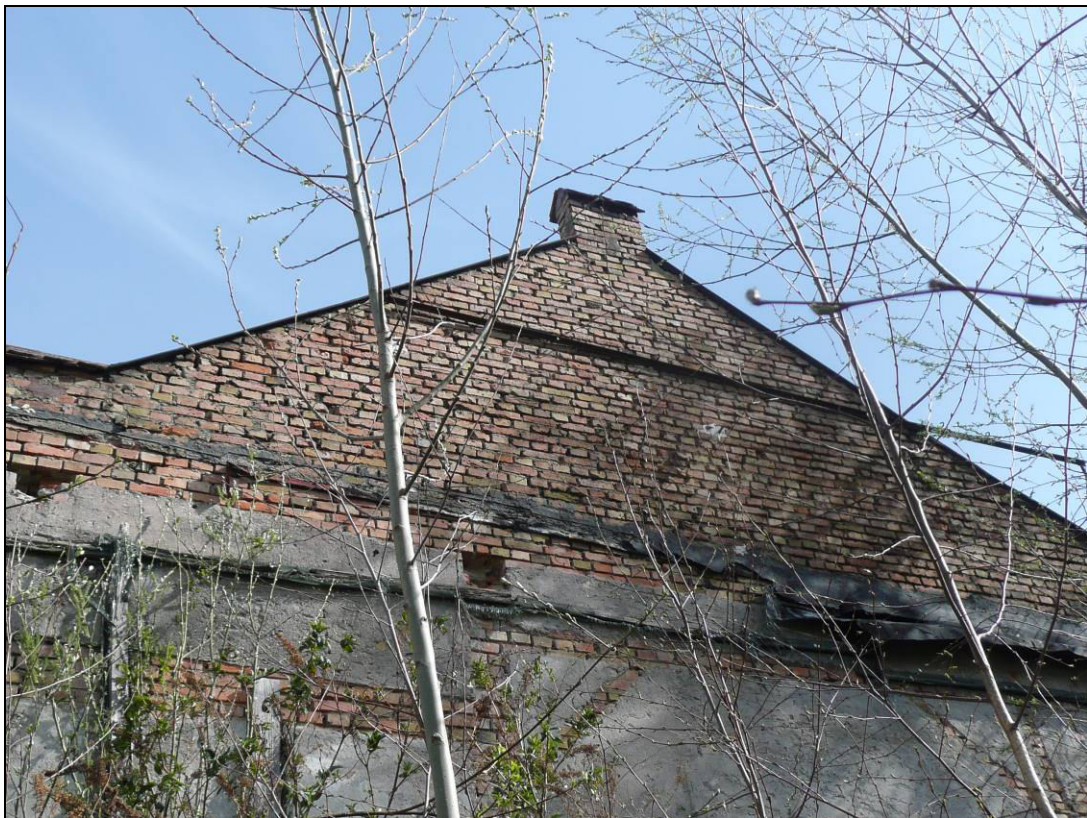
Der im Erdgeschoß gemauerte ehem. Stall ist ab der Stalldecke mit einer einwandigen Holzverschalung umgeben (s. *Foto-Nr. 1, S. 3*). Da die Verschalung sehr eng an das Mauerwerk angebracht wurde, konnten keine geeigneten Spaltenquartiere für Fledermäuse unterhalb der Holzverschalung festgestellt werden (s. *Foto-Nr. 2, S. 3*). Auch auf der südlichen, komplett gemauerten Giebelseite (hier war bis vor 10 Jahren ein weiteres Ökonomiegebäude angebaut) konnten zwar einige Nischen, aber keine für Fledermäuse geeigneten Spaltenquartiere entdeckt werden (*Foto-Nr. 3, S. 4*).

Foto-Nr.3: südseitiger Giebel des Stalles
