KAMPFMITTELVORERKUNDUNG

„HAIMHAUSEN, MÜNCHNER STRAßE“

AUSWERTUNGSPROTOKOLL

Kampfmittelrisikoprüfung durch kombinierte Luftbild- und Aktenauswertung

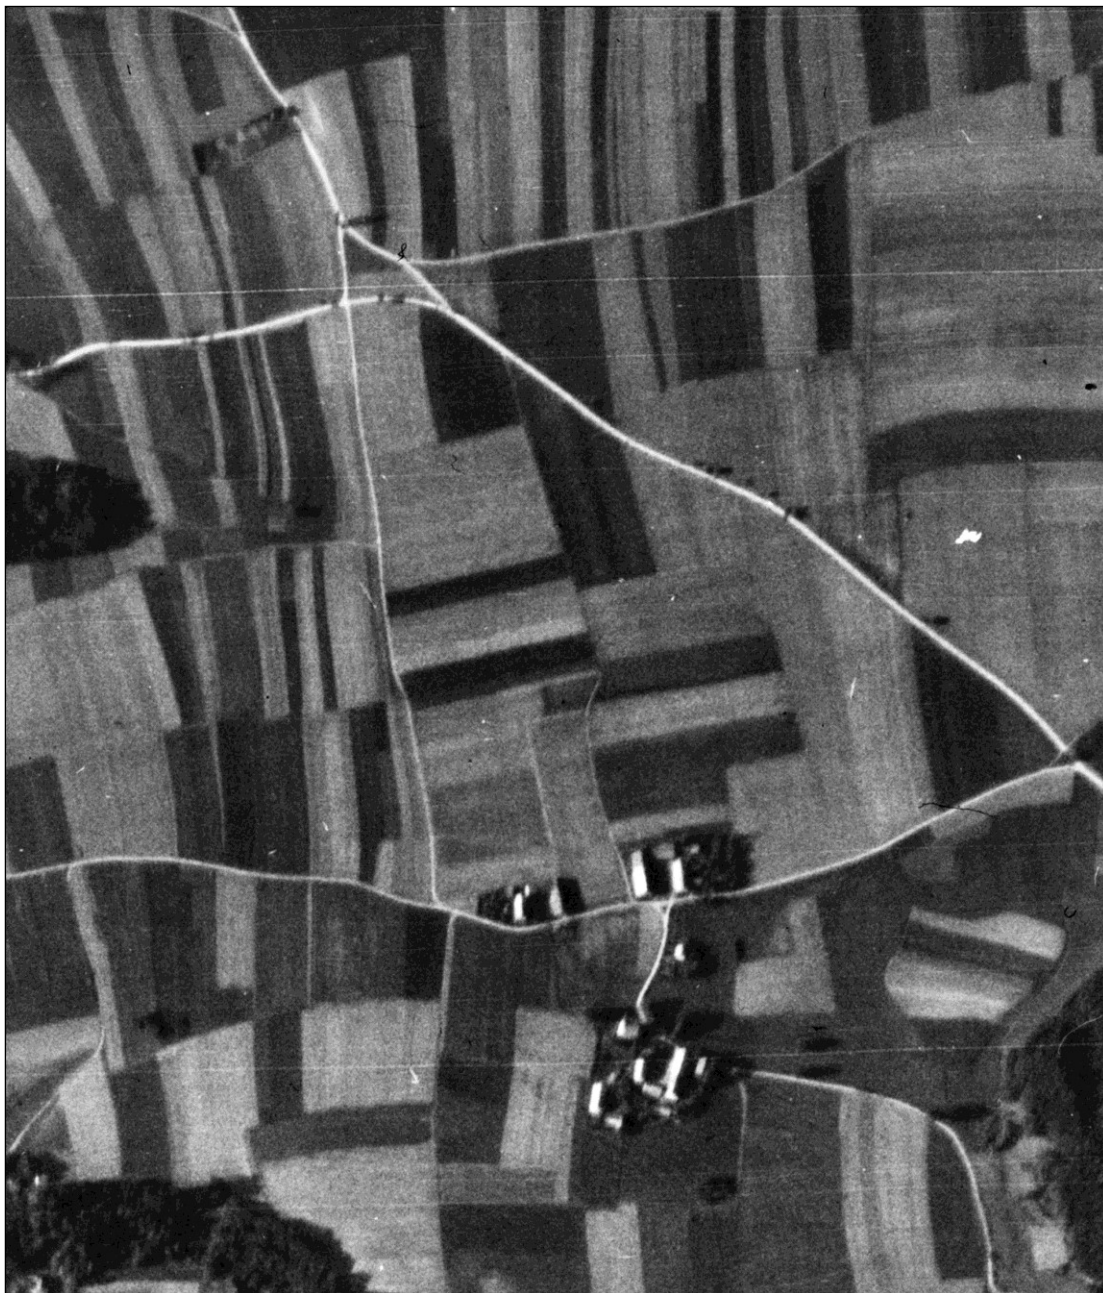
Inhausen am 28.08.1945
(Flugnummer: 365-BS-2233-21, #139, Ausgangsmaßstab ca. 1 : 40.000)

3. Den ausgewerteten Luftbildserien sind keine Hinweise auf Bombenabwürfe im Auswertungsgebiet zu entnehmen.
4. Mögliche Spuren des dokumentierten Artilleriebeschusses vom 28.-30.04.1945 (vgl. Kap. 4.1) sind in der Nachkriegsbefliegung vom 28.08.1945 (Flug-Nr. 365-BS-2233-21) weder im Auswertungsgebiet noch in Haim- oder Inhausen nachzuweisen.
