„HAIMHAUSEN, MÜNCHNER STRAßE“

AUSWERTUNGSPROTOKOLL

Kampfmittelrisikoprüfung durch kombinierte Luftbild- und Aktenauswertung

Auftraggeber:	RATISBONA Handelsimmobilien
Projekt:	Haimhausen, Münchner Straße
Datum des Auftrages:	10.03.2021
Abgabedatum:	14.04.2021
1. Gutachter:	Tobias Herrmann, M. Sc.
2. Gutachter:	Dipl. Geogr. Wolfgang Müller
Historische Recherche:	Marcus Groll, M. Sc.
Unser Zeichen:	210310413

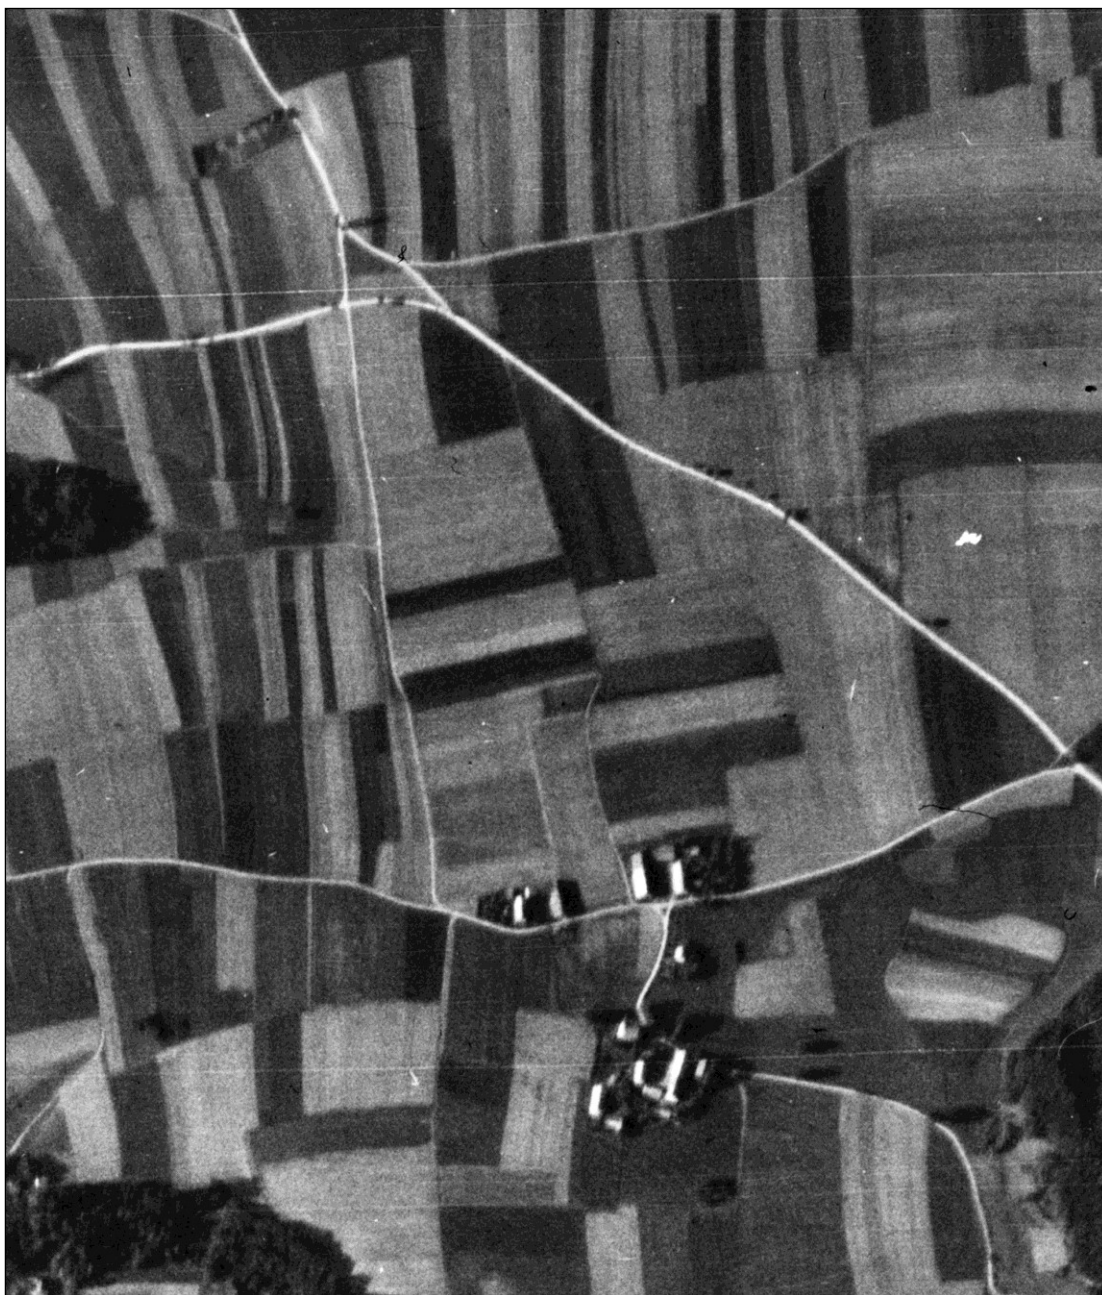
Inhausen am 28.08.1945
(Flugnummer: 365-BS-2233-21, #139, Ausgangsmaßstab ca. 1 : 40.000)

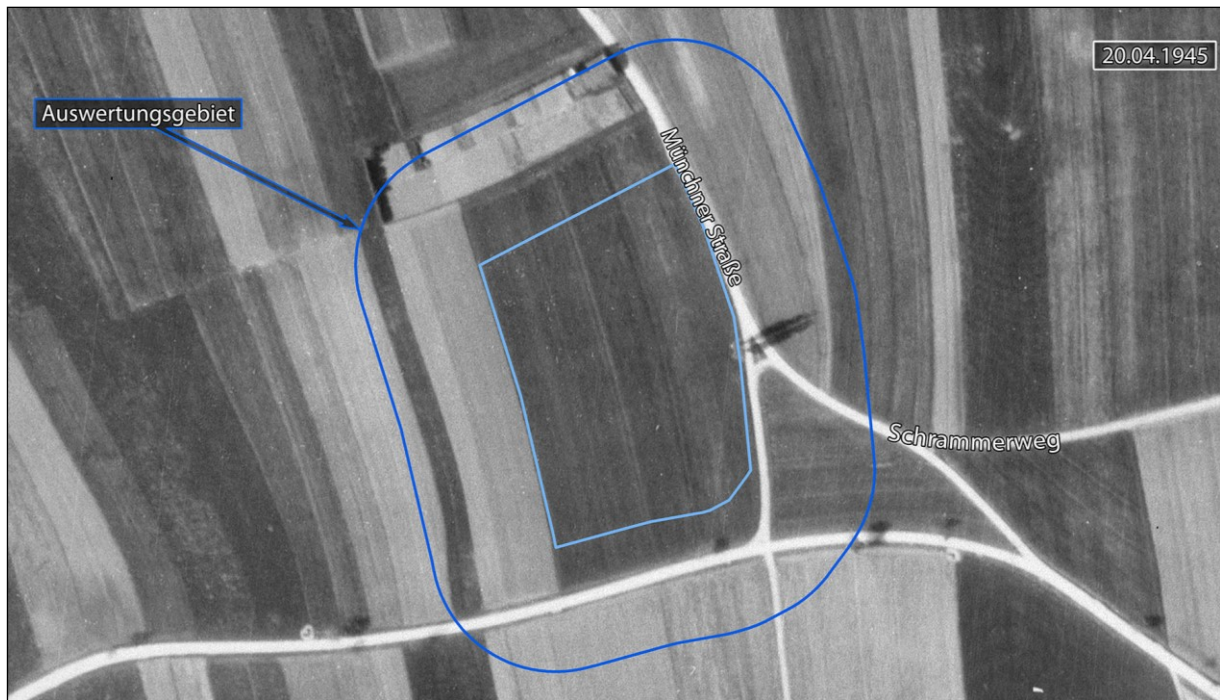
Abb. 3: Das Projektgebiet (hellblau markiert) mit dem um 50 m gepufferten Auswertungsgebiet (dunkelblau) am 20.04.1945 (Flug-Nr. 31-5004, #2055, Ausgangsmaßstab ca. 1 : 10.000).

1. Das Auswertungsgebiet war zur Zeit des Zweiten Weltkrieges landwirtschaftlich genutzt, die Münchner Straße im Osten existierte bereits. Zwischenzeitlich hat man im Osten und Norden Wohnhäuser errichtet (vgl. Abb. 1 & 3).
2. Die Bodensicht ist weitgehend uneingeschränkt (vgl. Abb. 3-4). Aufgrund der unterschiedlichen Aufnahmezeitpunkte der Luftbildserien (vgl. Tab. 1) können durch Schattenfall bedingte mögliche Erkenntnislücken minimiert werden.

3. Den ausgewerteten Luftbildserien sind keine Hinweise auf Bombenabwürfe im Auswertungsgebiet zu entnehmen.
4. Mögliche Spuren des dokumentierten Artilleriebeschusses vom 28.-30.04.1945 (vgl. Kap. 4.1) sind in der Nachkriegsbefliegung vom 28.08.1945 (Flug-Nr. 365-BS-2233-21) weder im Auswertungsgebiet noch in Haim- oder Inhausen nachzuweisen.
