Stadt Lindau Bauvorhaben "Mang – Dreierstraße 9"

Sieber Consult GmbH, Lindau (B)

Datum: 07.10.2022

Artenschutzrechtlicher Kurzbericht

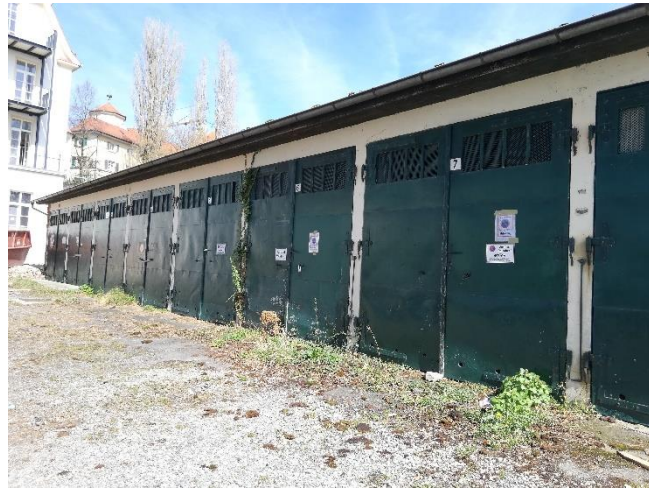
Blick von Südwesten auf die Front der abzureißenden Garagen.

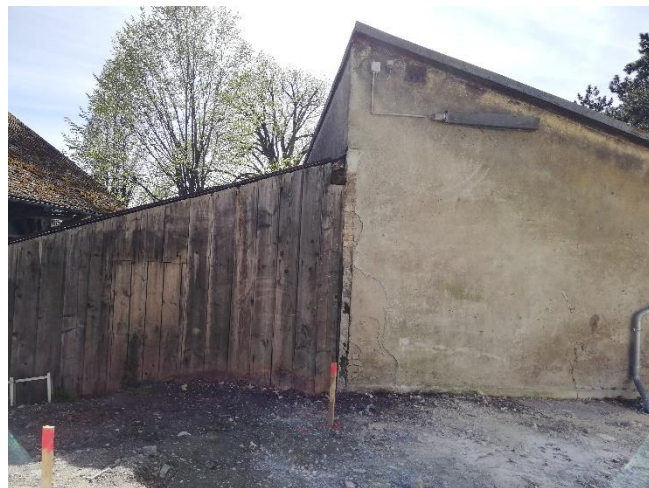
Der östlich an die Garagen angebaute Holzschuppen wies eine Vielzahl an Zugangsmöglichkeiten, Balken, Hohlräumen, Nischen und Spalten auf, es wurden aber weder Hinweise auf Gebäudebrüter noch auf Fledermäuse gefunden. Der Schuppen konnte aufgrund seiner Bauälligkeit und dem damit einhergehenden hellen und zugigen Mikroklima auch als ungeeignet für Fledermäuse eingestuft werden.

Blick von Norden auf den abzureißenden Garagen-/Schuppenkomplex.

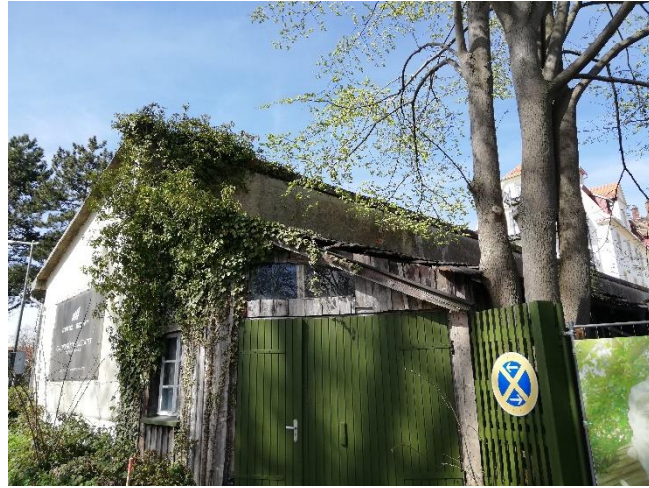
- 5.1 Auf der südlichen und östlichen Seite des Gebäudekomplexes konnte Efeubewuchs festgestellt werden, Hinweise auf brütende Vögel oder Nester gab es zum Zeitpunkt der Relevanzbegehung keine. **Möglich ist jedoch das Vorkommen eines Grauschnäppers, welches vorsorglich mittels Nistkästen zu kompensieren ist.** An der südöstlichen Ecke des abzureißenden Schuppens steht ein Baum, der zwar keine Höhlen und Nester aufwies, dennoch als potenzieller Brutplatz von Zweigbrütern genutzt werden kann. Geplante Rodungen müssen außerhalb der Brutzeit von Vögeln erfolgen (s. Maßnahmen).

Blick von Südosten
auf den abzureißenden
Garagen-
/Schuppenkomplex
mit Efeubewuchs
und dem Baum im
Vordergrund.

- 6.1 Gemäß § 39 Abs. 5 BNatSchG ist es verboten, in der Zeit vom 01.03. bis 30.09. außerhalb des Waldes vorkommende Bäume, Sträucher oder andere Gehölze zu roden. Notwendige Gehölzbeseitigungen sowie die Baufeldräumung müssen daher außerhalb der Brutzeit von Vögeln zwischen dem 01.10. und dem 28.02. des jeweiligen Jahres erfolgen. Das gilt im vorliegenden Fall sowohl für den an der südöstlichen Ecke des Schuppens stehenden Baum, falls dessen Rodung geplant sein sollte, als auch für das den Schuppen und die Garagen bewachsene Efeu. Sollte eine Entfernung des Efeus innerhalb der Vogelschutzzeit erforderlich sein, so ist vor der Rodung eine Überprüfung hinsichtlich besetzter Nester durchzuführen.

- 6.3 Um ein potenziell bestehendes Brutvorkommen des Grauschnäppers zu kompensieren, sind zwei Halbhöhlen-Nistkästen im räumlich funktionalen Umfeld an Gebäuden oder Bäumen umzusetzen.

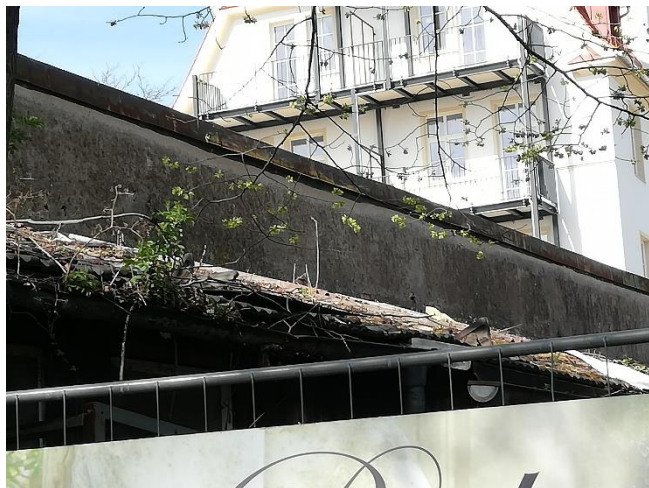
- 5.2 Die Garagen wiesen keine Zugangsmöglichkeiten für geschützte Tierarten auf, daher wurde auf eine Untersuchung der Innenräume verzichtet. An der Außenseite gab es keine Hinweise auf das Vorkommen von Gebäudebrütern oder anderen geschützten Arten. Der Spalt unterhalb der auf der Rückseite der Garagen über das Dach ragenden Attika erschien jedoch als potenzielles Sommerquartier für Fledermäuse geeignet zu sein. Um dies zu prüfen, wurde eine Fledermaus-Ausflugskontrolle durchgeführt:

Während der Ausflugskontrolle konnten keine ausfliegenden Individuen nachgewiesen werden. Zwar jagten zwischen dem Schuppen und dem östlich angrenzenden Gebäude, und damit innerhalb des Geltungsbereichs, Zwergfledermäuse. Diese flogen aber weder aus der Garage noch aus dem Schuppen. Es ist davon auszugehen, dass sie ihre Quartiere andernorts haben und die Freifläche zwischen den Gebäuden zur Jagd nutzten. Auf Basis der Untersuchung lässt sich nicht ableiten, dass Quartiere von Fledermäusen durch den geplanten Abriss zerstört werden.

Blick von Südosten
auf die Rückseite
der Garagen mit der
Attika und dem da-
runter liegenden
Spalt mit Fleder-
maus-Quartierpo-
tenzial.

- 6.4 Sollten beim Abbruch wider Erwarten Fledermäuse festgestellt werden, ist der örtliche Fledermausschutzbeauftragte zu informieren (zu erfragen bei der Unteren Naturschutzbehörde, Lindau), das Tier ggf. fachgerecht bergen und ggf. der Pflege zuführen zu lassen.

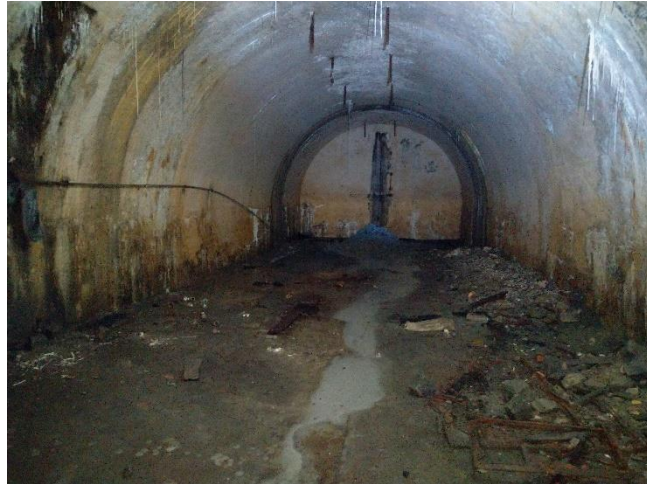
- 5.3 In keinem der Kellerräume konnten Hinweise auf Fledermäuse gefunden werden. Die sehr eingeschränkten Zugangsmöglichkeiten (Gitter im Boden) und der Mangel an Spalten, Nischen, Löchern und anderen Hohlräumen, die als Hang- oder Quartierplatz genutzt werden könnten, lassen ein Vorkommen als unwahrscheinlich erscheinen.

Blick in den südlichen Teil des unterhalb der abzureißenden Garage gelegenen Gewölbekellers. Hinweise auf Fledermaus-Vorkommen konnten nicht gefunden werden.
