Stadt Lindau

Vorhabenbezogener Bebauungsplan 'ALDI Sennhofweg'

Datum: 18.09.2023

Artenschutzrechtlicher Kurzbericht

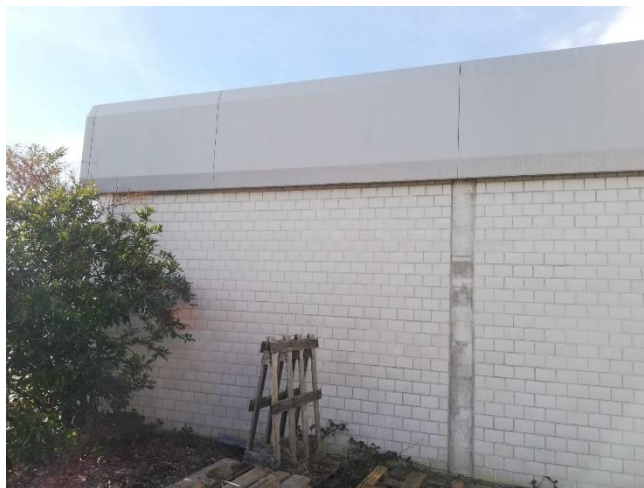
Blick auf eine nach Nordosten gerichtete Außenfassade des Gebäudekomplexes. Auch der Spalt zwischen Wand und überragendem Flachdach kann Fledermäusen als Quartier dienen.

- 6.1** Um eine Tötung potenziell übertagender Fledermäuse zu vermeiden, muss der Abriss des Gebäudekomplexes außerhalb der Aktivitätszeit der Fledermäuse zwischen Anfang Oktober und Ende Februar erfolgen. Sollte dies nicht möglich sein, müssen die als Quartier nutzbaren Strukturen (überragendes Flachdach, Außenfassaden über Fenstern) manuell und unter ökologischer Baubegleitung entfernt werden. Da an dem Gebäudekomplex ein Quartierpotenzial für Fledermäuse besteht und existierende Einzelquartiere nicht ausgeschlossen werden können, wird außerdem empfohlen, Fledermauskästen im räumlichen Umfeld an geeigneten Bestandsgebäuden (z.B. an den Neubauten) zu installieren (mindestens 2 Fledermausflachkästen, z.B. nach Deschka oder Fa. Schwegler Fledermausflachkasten 1°FF oder 3°FF).

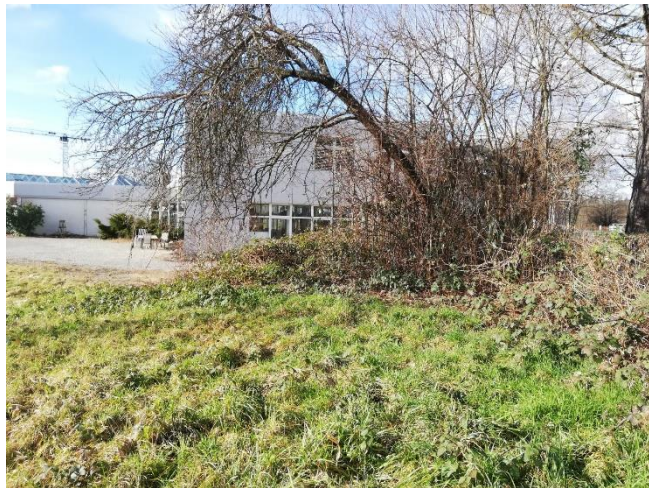
Blick auf die nord-östlich des Gebäudekomplexes gelegenen Saum- und Gehölzstrukturen.
