Stadt Lindau

Vorhabenbezogener Bebauungsplan 'ALDI Sennhofweg'

Datum: 18.09.2023

Artenschutzrechtlicher Kurzbericht

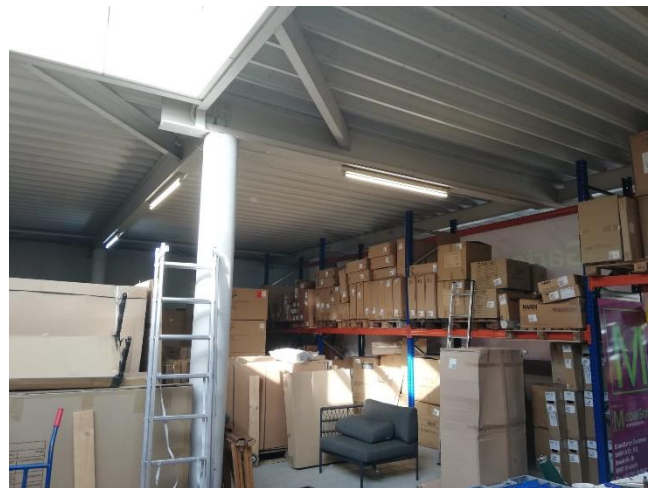
- 5.1** Im Zuge der Relevanzbegehungen gab es in den Innenräumen des Gebäudekomplexes keinerlei Hinweise auf das Vorkommen von Gebäudebrütern oder Fledermäusen. Die Räumlichkeiten boten allesamt keine Quartierlebensraumbedingungen für Fledermäuse. Auch an der Außenseite konnten keine Nachweise erbracht werden, es kann allerdings nicht ausgeschlossen werden, dass der Spalt zwischen Außenfassade und überragendem Flachdach vor allem auf der Nord- und zum Teil auf der Ostseite des Gebäudekomplexes von Fledermäusen zumindest als Tagesquartier genutzt wird. Um eine Tötung übertagender Individuen zu vermeiden, sind Abrisszeitenregelungen zu beachten (siehe Maßnahmen unter 6.1). Am 13.06.2023, während einer Zauneidechsen-Kartierung, konnten am Gebäude zwei warnende Hausrotschwänze nachgewiesen werden. Aufgrund ihres Verhaltens und des Nachweises zur Brutzeit ist davon auszugehen, dass sie entweder an der Außenseite oder im Inneren des Gebäudes (zum Beispiel auf den Querstreben und Nischen im südlich gelegenen Lagerraum) gebrütet haben, das Nest konnte leider nicht gefunden werden. Um eine Tötung brütender Individuen zu vermeiden und den Verlust der Brutstätte

Blick in den Lager-
raum des Gebäude-
komplexes. Hin-
weise auf Gebäude-
brüter und Fleder-
mäuse gab es keine,
die Eignung als
Quartierstandort
wird als äußerst ge-
ring eingeschätzt.

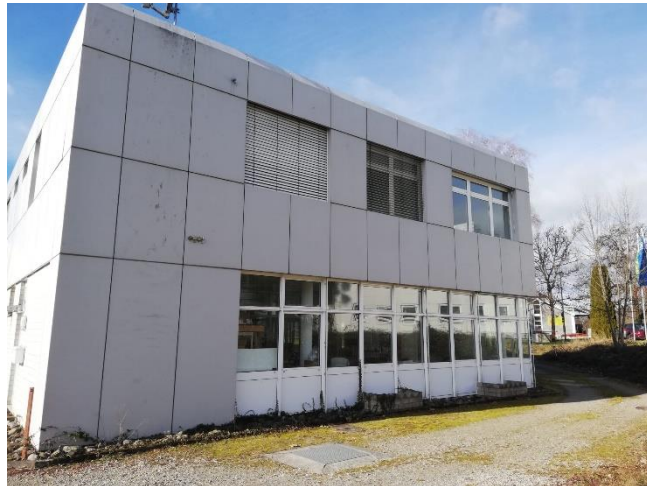
Blick von Nordosten auf die Außenfassade des Gebäudekomplexes. Spalte oberhalb der unteren Fensterfront zwischen Außenplatten und darunter liegender Verkleidung können potenziell von Fledermäusen genutzt werden.

- 6.1** Um eine Tötung potenziell übertagender Fledermäuse zu vermeiden, muss der Abriss des Gebäudekomplexes außerhalb der Aktivitätszeit der Fledermäuse zwischen Anfang Oktober und Ende Februar erfolgen. Sollte dies nicht möglich sein, müssen die als Quartier nutzbaren Strukturen (überragendes Flachdach, Außenfassaden über Fenstern) manuell und unter ökologischer Baubegleitung entfernt werden. Da an dem Gebäudekomplex ein Quartierpotenzial für Fledermäuse besteht und existierende Einzelquartiere nicht ausgeschlossen werden können, wird außerdem empfohlen, Fledermauskästen im räumlichen Umfeld an geeigneten Bestandsgebäuden (z.B. an den Neubauten) zu installieren (mindestens 2 Fledermausflachkästen, z.B. nach Deschka oder Fa. Schwegler Fledermausflachkasten 1°FF oder 3°FF).

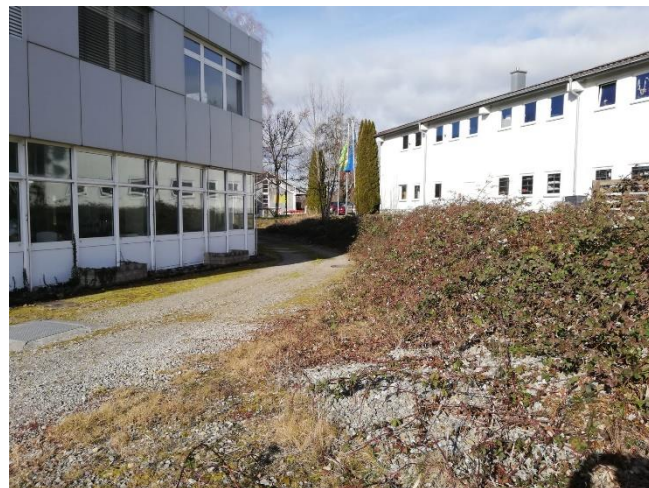
Blick auf die nördlich des Gebäudekomplexes gelegenen beschotterten und bewachsenen Freiflächen und Saumstrukturen.

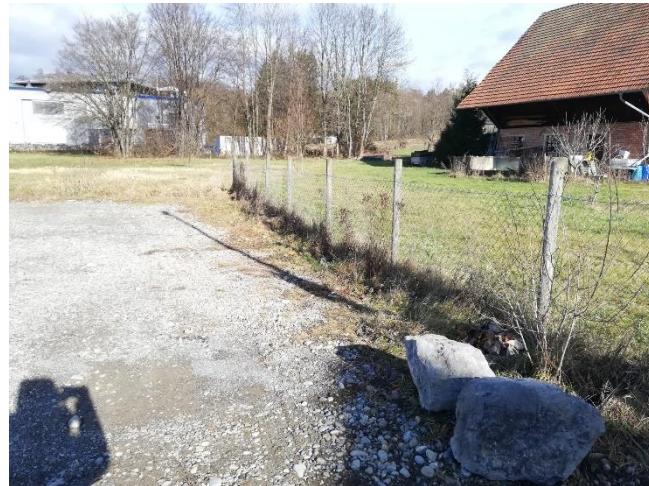
Blick von Süden auf den Übergang zwischen beschotterten und begrünten Freiflächen und Versteckmöglichkeiten, die potenziell von durchwandernden Zauneidechsen genutzt werden können.

- 6.3** Um eine Tötung von Zauneidechsen zu vermeiden, sollten die Saumstrukturen und Freiflächen des Geltungsbereichs (siehe Luftbild, Seite 6) zwischen Anfang Oktober und Ende Februar von Gehölzen und Versteckmöglichkeiten (Zweige, Äste, Steine, Totholz) befreit werden. In der Vegetationsperiode sind das Grünland und die Saumstrukturen im Plangebiet regelmäßig zu mähen, um ein höheres Aufwachsen zu verhindern und etwaige Versteckmöglichkeiten zu entfernen. Die Mahd muss bis zum Baubeginn fortgesetzt werden, um ein Wiederdurchwandern von Tieren zu verhindern. Zusätzlich sollte der Bereich außerhalb der Aktivitätszeit der Tiere (etwa zwischen Ende Oktober und Ende März) mit einem Reptilienschutzzaun umstellt werden (siehe Luftbild, Seite 6), alternativ sind jegliche Eingriffe in die Saum- und Freiflächen nur unter ökologischer Baubegleitung durchzuführen.

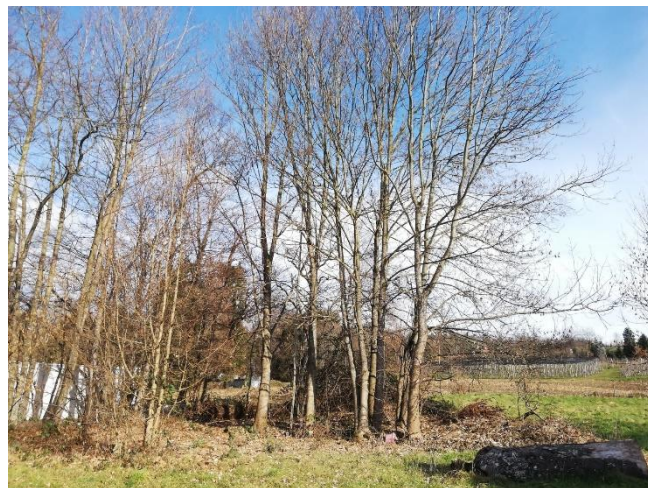
5.4 Ein Baum des Baumbestands im Nordosten des Geltungsbereichs wies in etwa 6 m Höhe eine kleine Stammhöhle auf. Eine tiefergehende Untersuchung auf Besatz war aufgrund der Höhe nicht möglich. Es kann nicht ausgeschlossen werden, dass die Höhle zumindest für Meisen einen geeigneten Nistplatz bietet, weshalb empfohlen wird, bei Rodung Ersatzmaßnahmen umzusetzen (siehe unten).

Blick von Südwesten auf den nordöstlich im Geltungsbereich liegenden Gehölzbestand. Es konnte nur eine von Höhlenbrütern potenziell nutzbare Stammhöhle festgestellt werden.

- 6.4** Um die Qualität des Plangebiets als Brutlebensraum für Meisen oder andere kleinere Höhlenbrüter zu erhalten, wird empfohlen, zwei Nistkästen im räumlichen Umfeld anzubringen (z.B. Schwegler Nisthöhle 1B, 26 mm Lochdurchmesser). Die Aufhängung der Nisthilfen hat in zeitlichem Zusammenhang mit der Fällung der Höhlenbäume spätestens bis Anfang März des folgenden Frühjahrs zu erfolgen. Es ist auf einen fachgerechten Standort (2-4 m hoch, Exposition Südost, Halbschatten, freier Anflug möglich) zu achten. Die Nisthilfen

müssen jährlich im Herbst (November/Dezember) fachgerecht gereinigt werden.

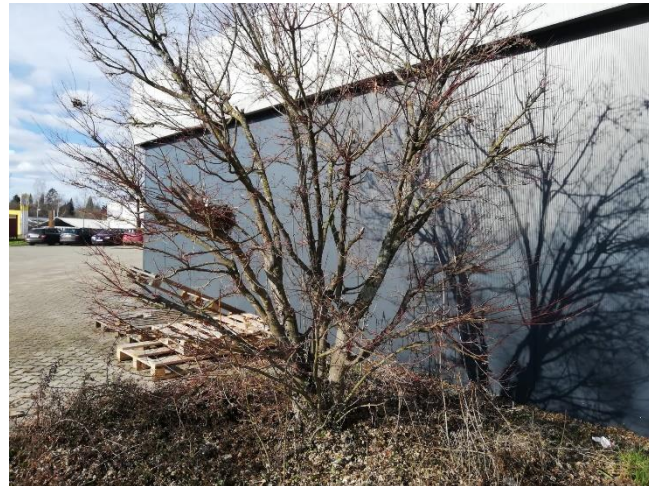
Alle anderen Gehölze wiesen keine Höhlungen, Spalten, Risse oder Abbrüche auf, die von Höhlenbrütern wie den unter Ziffer 3 aufgeführten Arten oder Fledermäusen als Nist- bzw. Quartierstandort genutzt werden könnten. Zweigbrütern können die Gehölze jedoch als Nistplatz zur Verfügung stehen. In einem Gebüsch nahe dem Gebäudekomplex konnte das Nest einer Amsel festgestellt werden. Um eine Tötung brütender Individuen zu vermeiden (Verbotstatbestand nach § 44 BNatSchG Abs. 1), müssen daher Rodungszeiten beachtet werden (s.u.).

Blick auf eines der entlang der östlichen Fassade des Gebäudekomplexes verlaufenden Gehölze. Im linken Bereich ist das nachgewiesene Amselnest zu sehen.

- 6.5 Gemäß § 39 Abs. 5 BNatSchG ist es verboten, in der Zeit vom 01.03. bis 30.09. außerhalb des Waldes vorkommende Bäume, Sträucher oder andere Gehölze zu roden. Notwendige Gehölzbeseitigungen sowie die Baufeldräumung müssen daher außerhalb der Brutzeit von Vögeln zwischen dem 01.10. und dem 28.02. des jeweiligen Jahres erfolgen.
- 6.6 Um den Kronen- und Wurzelbereich vorhandener und nicht zu rodender Bäume nicht zu beschädigen und den stehenbleibenden Gehölzbestand bestmöglich zu schützen, sollten alle baulichen Maßnahmen gemäß DIN 18920 "Landschaftsbau-Schutz von Bäumen, Pflanzbeständen und Vegetationsflächen bei Baumaßnahmen" sowie RAS-LP4 "Richtlinie für die Anlage von Straßen, Teil Landschaftspflege, Abschnitt 4: Schutz von Bäumen, Vegetationsbeständen und Tieren bei Baumaßnahmen" durchgeführt werden.

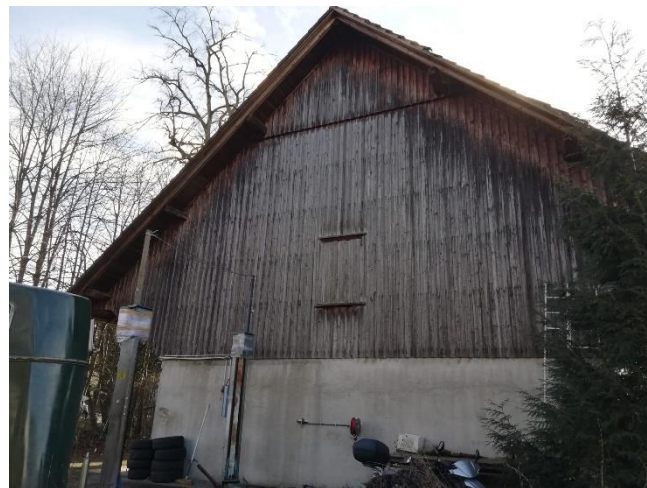
5.2 Weder an der Außenseite noch im Inneren der im östlichen Geltungsbereich gelegene Scheune konnten Hinweise auf ein Vorkommen geschützter Fledermäuse oder Gebäudebrüter gefunden werden. Die Spalten unterhalb der Holzverkleidung an der Außenseite münden allesamt ins Innere der Scheune und bieten daher keine geeigneten Quartiere für Fledermäuse. Der Dachstuhl wies aufgrund der Helligkeit, der eher zugigen Bedingungen und dem Mangel an als Quartier nutzbaren Nischen, Spalten und Hohlräumen auch keine geeigneten Lebensraumbedingungen für Fledermäuse auf. Auf einer Querstrebe im Innenbereich konnten vier Nester der Straßentaube festgestellt werden. Um eine Tötung brütender Individuen zu vermeiden, sollte der Abriss außerhalb der Brutzeit von Vögeln durchgeführt werden (siehe 6.2).

Blick auf die nach Nordwesten gerichtete Außenfassade der östlich im Geltungsbereich liegenden Scheune.

- 6.2** Um eine Tötung nistender Gebäudebrüter zu vermeiden, müssen sowohl der Abriss des Gebäudekomplexes als auch der Abriss der Scheune außerhalb der Vogelbrutzeit zwischen Anfang Oktober und Ende Februar erfolgen. Sollte dies nicht möglich sein, müssen beide Gebäude kurz vor Abriss erneut durch eine fachkundige Person auf potenziell besetzte Nester untersucht werden. Um den Verlust des Hausrotschwanz-Nestes am Gebäudekomplex auszugleichen, sind zwei Nistkästen im räumlichen Umfeld zu installieren (2°Halbhöhlenkästen, z.B. Fa. Schwegler, Halbhöhle 2°HW).
