Stadt Lindau Bauvorhaben "Mang – Dreierstraße 9"

Sieber Consult GmbH, Lindau (B)

Datum: 07.10.2022

Artenschutzrechtlicher Kurzbericht

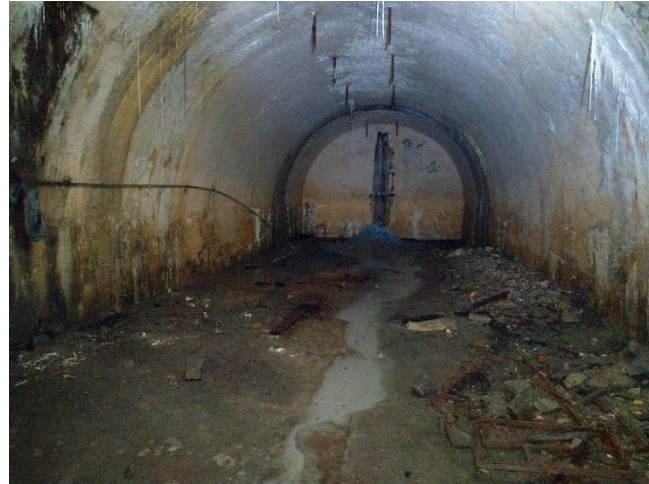
- 5.3 In keinem der Kellerräume konnten Hinweise auf Fledermäuse gefunden werden. Die sehr eingeschränkten Zugangsmöglichkeiten (Gitter im Boden) und der Mangel an Spalten, Nischen, Löchern und anderen Hohlräumen, die als Hang- oder Quartierplatz genutzt werden könnten, lassen ein Vorkommen als unwahrscheinlich erscheinen.

Blick in den südlichen Teil des unterhalb der abzureißenden Garage gelegenen Gewölbekellers. Hinweise auf Fledermaus-Vorkommen konnten nicht gefunden werden.
