Stadt Lindau

Vorhabenbezogener Bebauungsplan 'ALDI Sennhofweg'

Datum: 18.09.2023

Artenschutzrechtlicher Kurzbericht

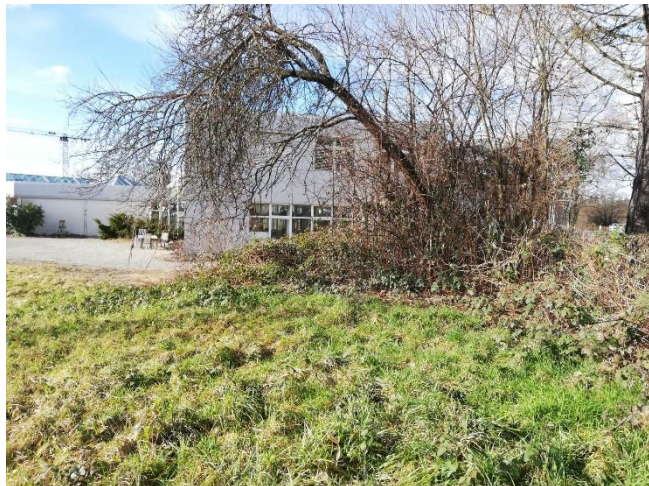
Blick auf die nord-östlich des Gebäudekomplexes gelegenen Saum- und Gehölzstrukturen.

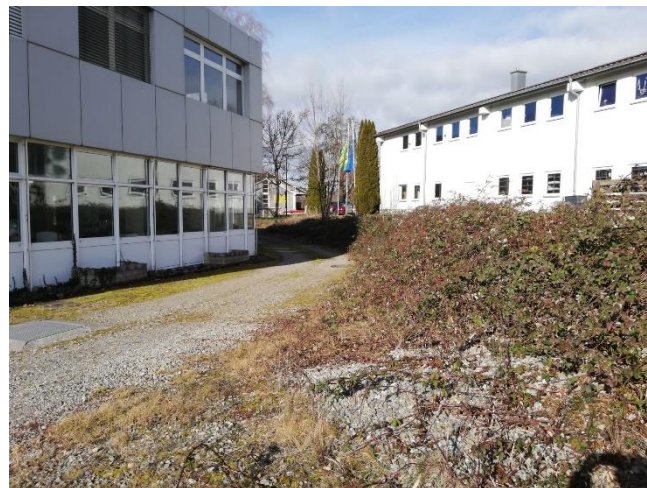
Blick auf die nördlich des Gebäudekomplexes gelegenen beschotterten und bewachsenen Freiflächen und Saumstrukturen.
