GI "Hietzinger Wiesen" (ehem. SO "GWZ Pilsting") Markt Pilsting

ENTSORGUNGS- UND VERWERTUNGSKONZEPT

EHEM. MÜLLVERWERTUNGSANLAGE PILSTING

12.09.2013

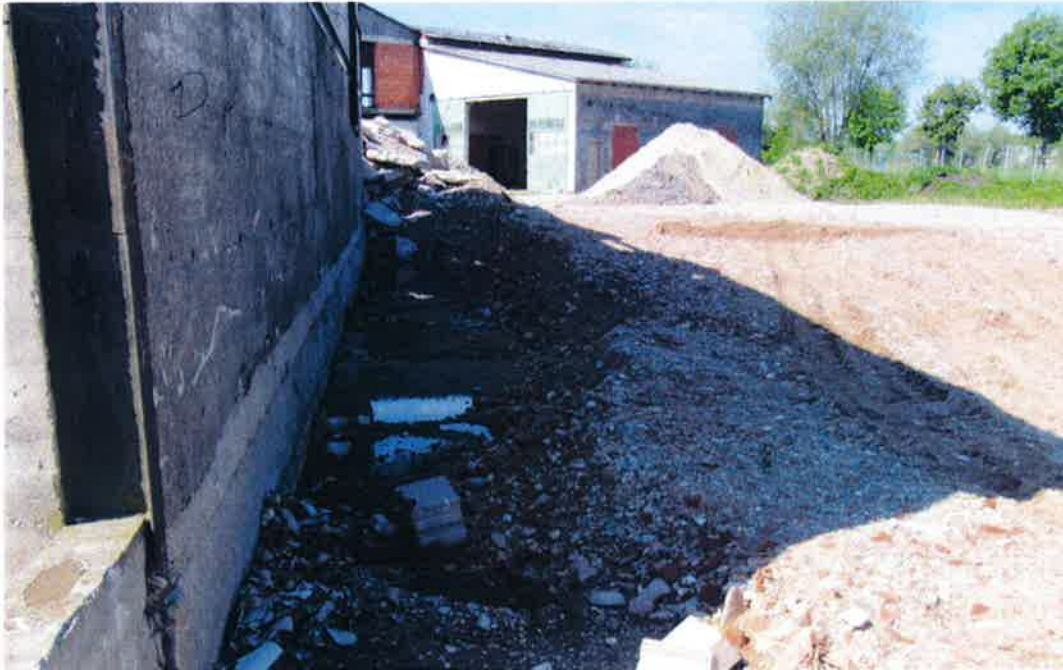
Es handelt sich um jüngste Auffüllungen aus gebrochenem Bauschutt und Kies.

In Abstimmung mit der zuständigen KVB wurden an den Proben Untersuchungen gem. Leitfaden „Anforderungen an die Verwertung von Bauschutt in technischen Bauwerken“ vorgenommen. Die Befunde bestätigen für beide Probenahmestellen die Einhaltung der Richtwerte RW1.

Abbildung 1: Bereich mit Verfüllung von gebrochenem Bauschutt und Kies auf Fl.-Nr. 1179.

Das Material entspricht bzgl. Menge und Qualität den Kriterien für einen uneingeschränkten offenen Einbau und kann vor Ort verbleiben. Dies wurde seitens der KVB per Email so bestätigt (Hr. Paintner, Mail vom 12. August 2013).

Weitere Maßnahmen sind derzeit nicht veranlasst.

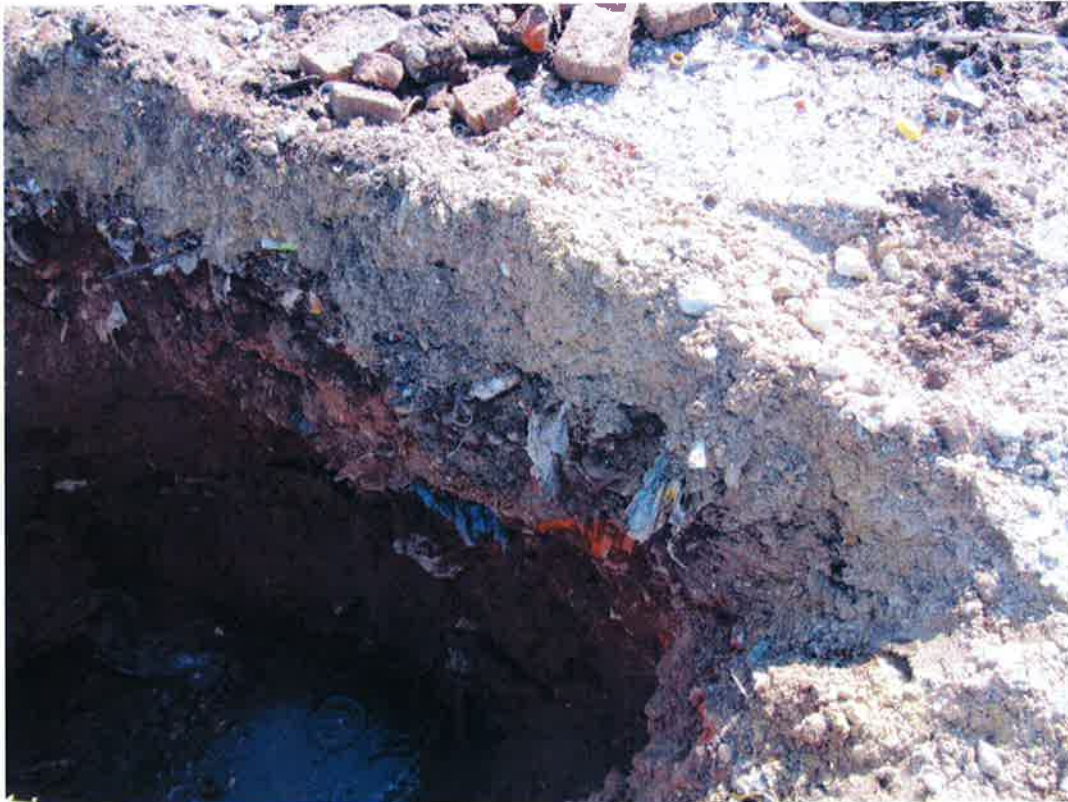
Abbildung 2: Beispielhaft für die örtlichen Bodenverhältnisse ein Blick in Baggerschurf SCH3 mit unauffälligen kiesigen Auffüllungen über abfallartigen Ablagerungen mit hohen Glas-, Kunststoff- und Metallanteil über bindigen Sedimenten. Grundwasser tritt regelmäßig in ca. 1,5-2 m Tiefe auf.

Die untersuchte Mischprobe entspricht den Zuordnungskriterien für DK0.

Weitere Maßnahmen sind vorläufig nicht veranlasst. Bei zukünftigen Baumaßnahmen ist jedoch darauf zu achten, dass dieses Material nicht wiederverfüllbar und deshalb einer geordneten Entsorgung oder Verwertung zuzuführen ist.

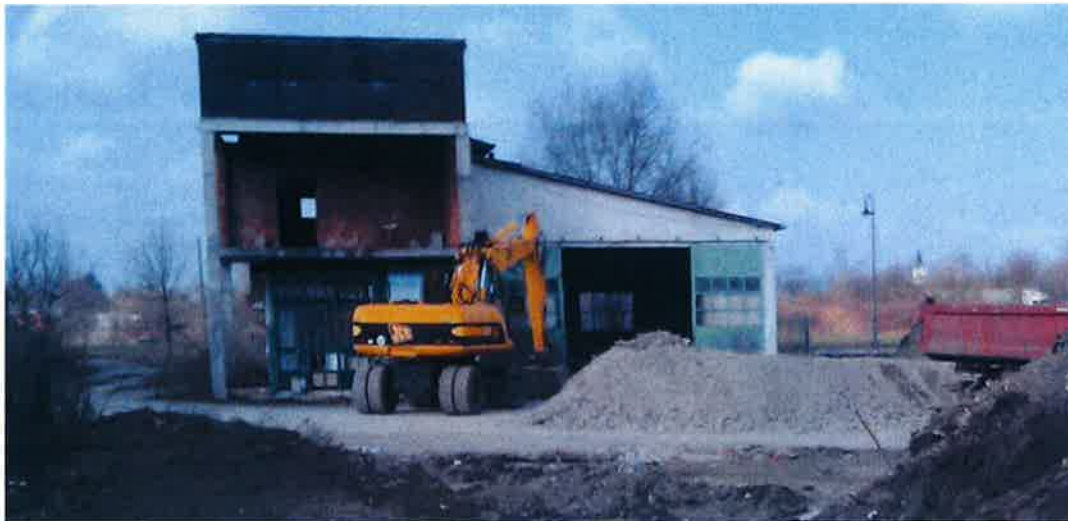
Das Bauwerk besteht im Wesentlichen aus einem Werkstatttrakt in der Nord- und einem Verwaltungs- und Sozialtrakt in der Südhälfte. Das Gebäude ist im Erd- und ersten Obergeschoß aus massivem Mauerwerk bzw. Beton errichtet. Der Dachaufbau ist mit (behandeltem?) Holz verkleidet und mit sog. „Eternitplatten“ eingedeckt.

Abbildung 3: Blick auf Ostfassade des Werkstattgebäudes.

Zum Zeitpunkt der Begehung war der Boden im hinteren Bereich der Werkstatt in einem wenige m² großen und scharf abgrenzbaren Bereich mit Öl verunreinigt (frischer Schaden). Sonstige Verunreinigungen waren augenscheinlich nicht erkennbar.

Die Gebäude sind im Rahmen eines geordneten Rückbaus unter Beachtung Arbeitshilfe „Kontaminierte Bausubstanz – Erkundung, Bewertung, Entsorgung“ abzutragen und zu verwerten bzw. entsorgen.

- der Dacheindeckung (Asbest),
- der Holzverkleidung (Holzschutzmittel) und
- dem ölverunreinigten Teil des Hallenbodens (Mineralölkohlenwasserstoffe).

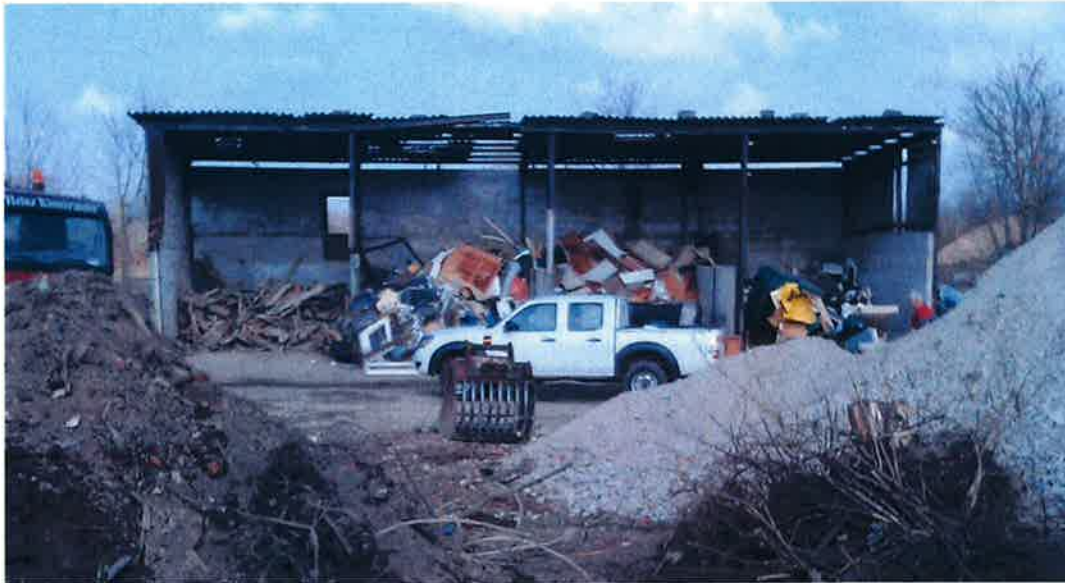
Das Gebäude wurde in ähnlicher Bauweise wie die Werkstatt errichtet, ist aber an der SO-Flanke offen und verfügt über 4 Fahrsilos. Die Bodenplatte (Beton) reicht bis einige Meter vor der Halle heraus.

Die Halle wurde kurze Zeit nach dem ersten Ortstermin (Abbildung 4) geräumt und von Unrat befreit. Verunreinigungen waren augenscheinlich nicht erkennbar.

Abbildung 4: Blick auf Südostfassade der Halle.
