# Ergebnisse des LED Check-Ups

## Gemeinde Gilching

# Modernisierung der Straßenbeleuchtung

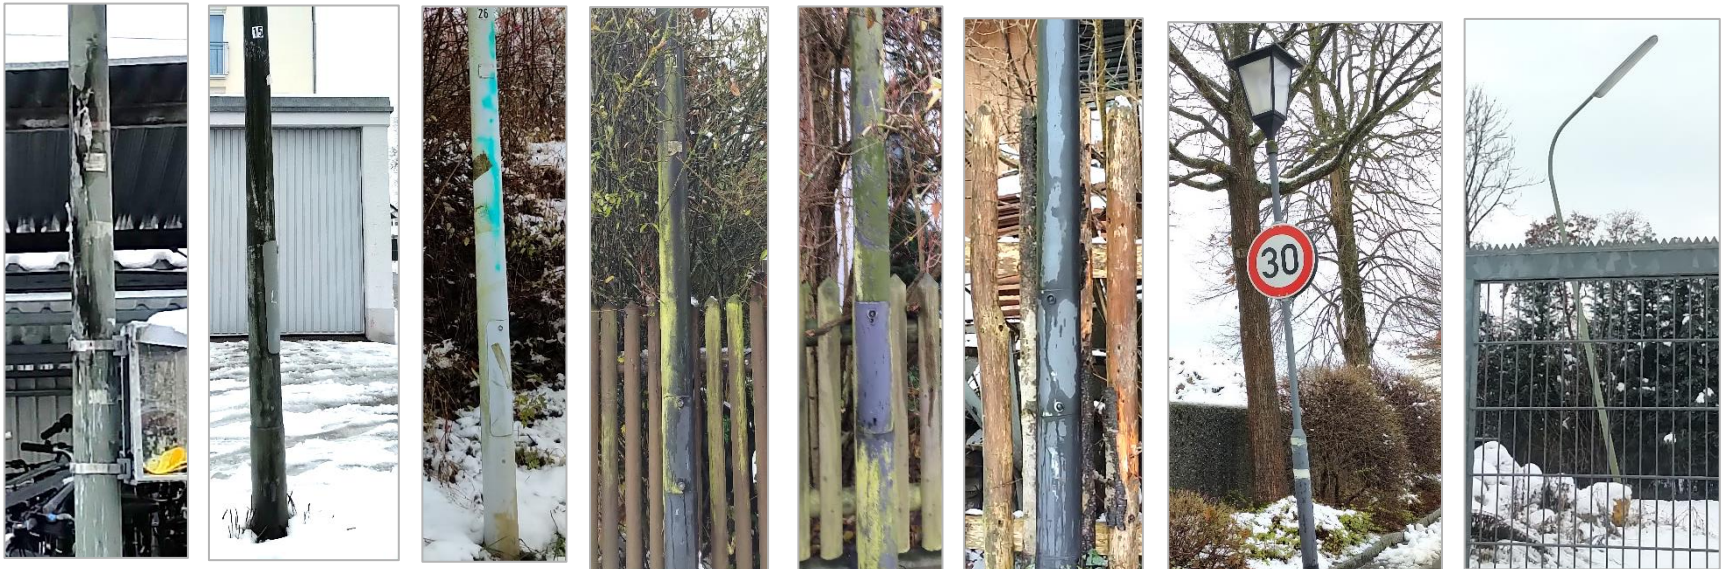
# Zustand der Anlage

Mangel	Anzahl
Grünschnitt notwendig	102
Mast schief	56
Anfahrsschaden	11
Mastdeckel beschädigt	14
Mastnr. fehlt	21
Leuchte vergilbt	3
Mast rostig o. bemoost	46
Leuchte undicht	41
Leuchte defekt	77

→ Investitionsstau, ggf. teilweise durch WV abgedeckt
