Erlebbarmachung und Aufwertung des Altstadtrings in Herrieden

**Fotodokumentation Ist-Zustand Februar 2024
Grobanalyse für vorgeschlagene Erweiterungen
des Sanierungsgebietes**

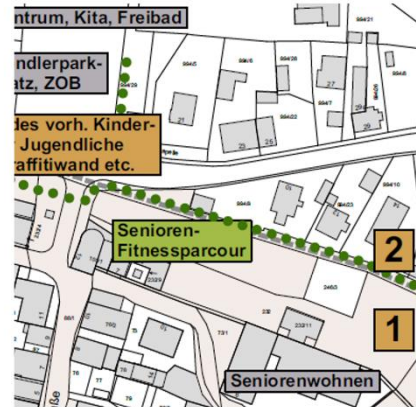
nahe Baustein 1 (Senioren-Fitnessparcours)

Ist-Situation:
Lage im Grüngürtel in
unmittelbarer Nähe zum
Seniorenheim (Norden) –
keine Veränderung
vorgesehen

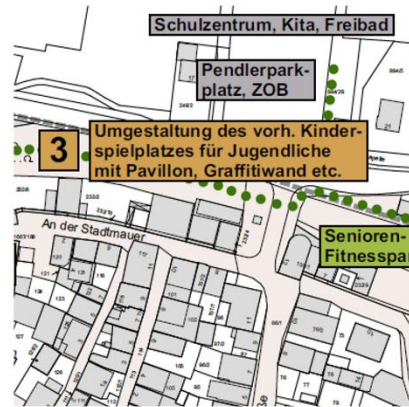
zu Baustein 3

Lage im Grüngürtel in
unmittelbarer Nähe zum
Schulzentrum (Norden),
Kinderspielplatz wird an
dieser Stelle kaum ange-
nommen

Umgestaltung des vorh.
Kinderspielplatzes zum
Treffpunkt für Jugendliche

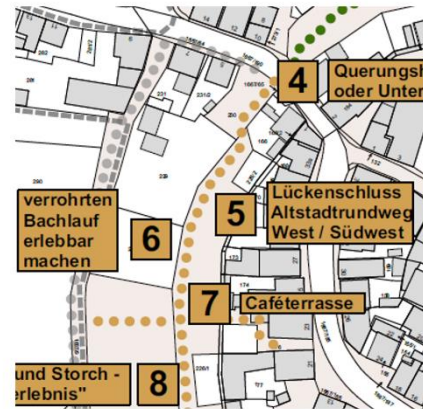
zu Baustein 5 / 6

Altstadtrundweg endet an „Neunstetter Straße“, keine Fortsetzung im Süden gegeben. Bachlauf verrohrt. Flächen im Wallgraben sind im Eigentum der Stadt Herrieden (verfügbar).

Lückenschluss des Altstadt-rundwegs im Westen mit Öffnung Bachlauf

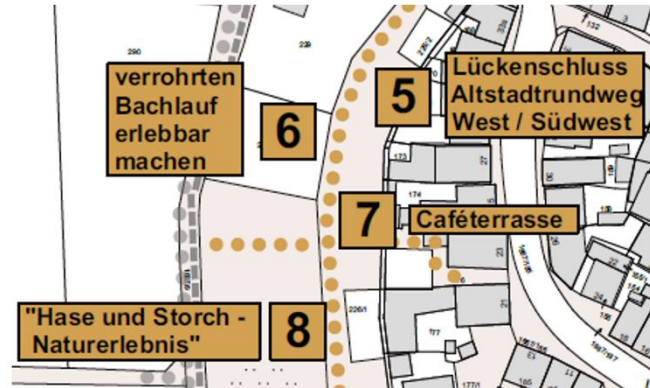
zu Baustein 5 / 6 / 7

Ungenutzte Fläche, leicht
erhöht zwischen Stadtmauer
und Wallgraben, für die
Öffentlichkeit nicht zugänglich

Schaffung einer neuen Wege-
verbindung von der Altstadt
in den Wallgraben mit Anlage
einer öffentlichen „Café-
terrasse“

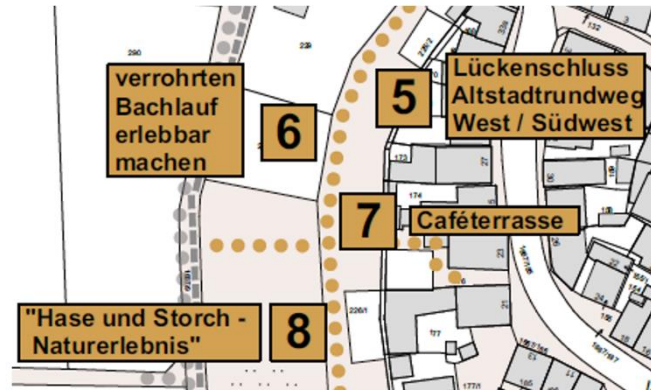
zu Baustein 5 / 6 / 7

Außenbereich direkt am
Café, keine Aufenthalts-
qualität

Schaffung einer neuen
Wegeverbindung von der
Altstadt zum Wallgraben /
zur „Caféterrasse“

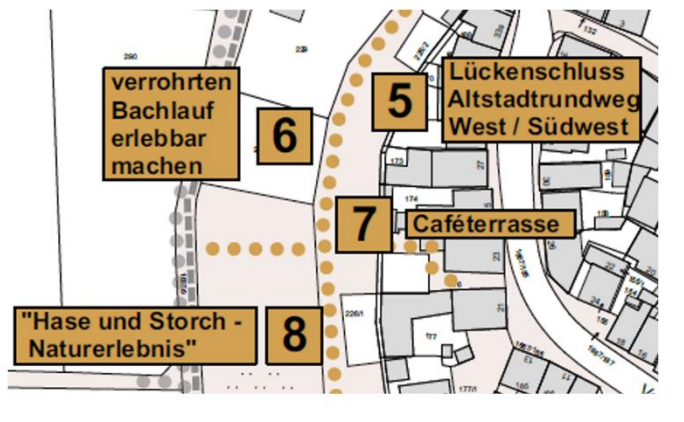
zu Baustein 5 / 6 / 7

Vorhandene Öffnung in der
Stadtmauer zwischen Café
und Wallgraben

Schaffung einer neuen
Wegeverbindung von der
Altstadt zum Wallgraben /
zur „Cafétérasse“

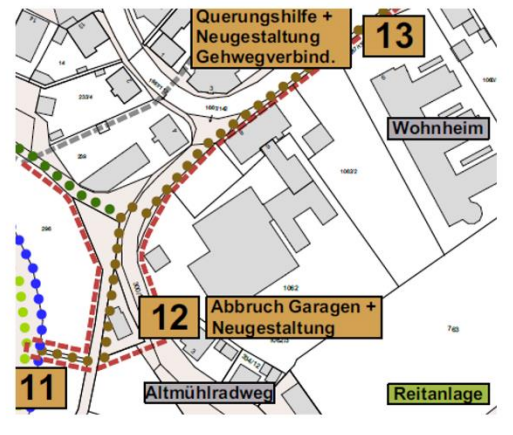
zu Baustein 12

Fehlende Wegeverbindung
vom Altstadtrundweg zur
Fußgängerbrücke / Altmühl-
insel (Baustein 11), Garagen
werden nicht genutzt

Abbruch der Garagen und
Neugestaltung der Fläche
mit Fußweg zur Brücke

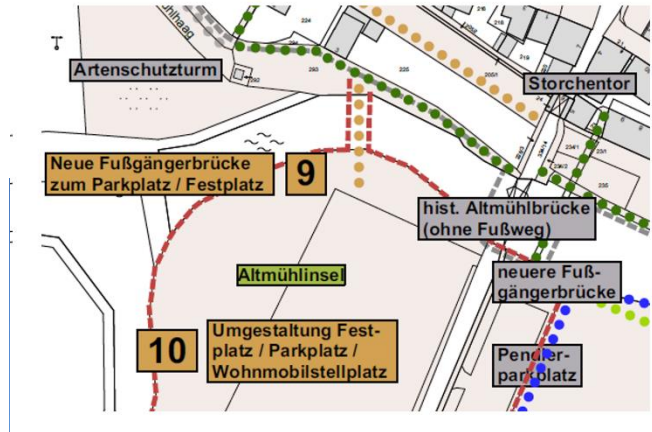
zu Baustein 10

Durch vollständige Asphaltierung
ist die Fläche versiegelt und besitzt
keine gestalterische Qualität,
für Wohnmobiltouristen unattraktiv

Erweiterung des Sanierungsgebietes
und Umgestaltung der Fläche
