# **Erlebbarmachung und Aufwertung des Altstadtrings in Herrieden**

**Fotodokumentation Ist-Zustand Februar 2024  
Grobanalyse für vorgeschlagene Erweiterungen  
des Sanierungsgebietes**

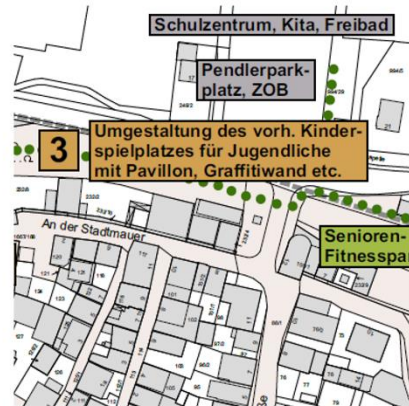
## zu Baustein 3

Lage im Grüngürtel in  
unmittelbarer Nähe zum  
Schulzentrum (Norden),  
Kinderspielplatz wird an  
dieser Stelle kaum ange-  
nommen

Umgestaltung des vorh.  
Kinderspielplatzes zum  
Treffpunkt für Jugendliche

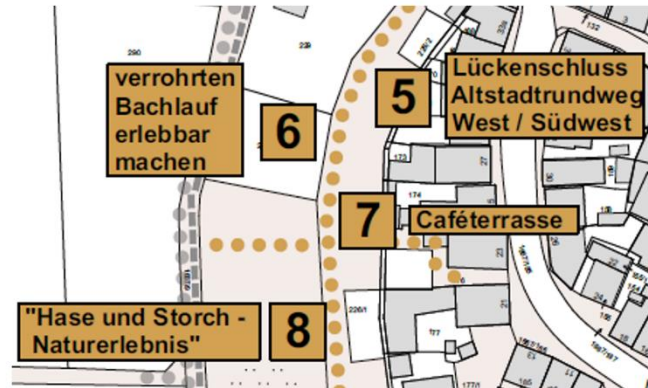
## zu Baustein 5 / 6 / 8

Verpachtete Wiese mit  
Streuobstbestand und  
Ausblick in die freie Land-  
schaft, für die Öffentlich-  
keit nicht zugänglich

Erlebbarmachung und  
Anlage eines naturnahen  
„Hase und Storch – Natur –  
Erlebnis - Bereichs“

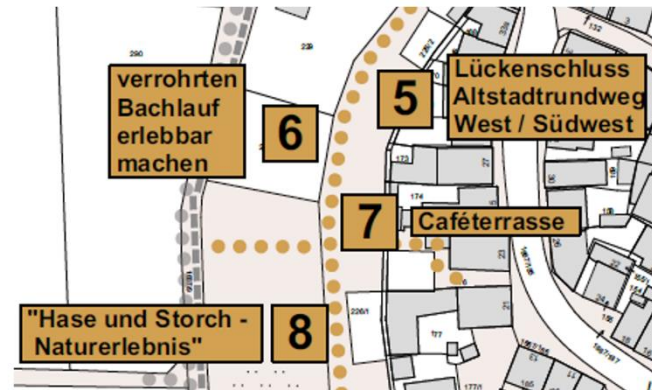
## zu Baustein 5 / 6 / 7

Ungenutzte Fläche, leicht  
erhöht zwischen Stadtmauer  
und Wallgraben, für die  
Öffentlichkeit nicht zugänglich

Schaffung einer neuen Wege-  
verbindung von der Altstadt  
in den Wallgraben mit Anlage  
einer öffentlichen „Café-  
terrasse“

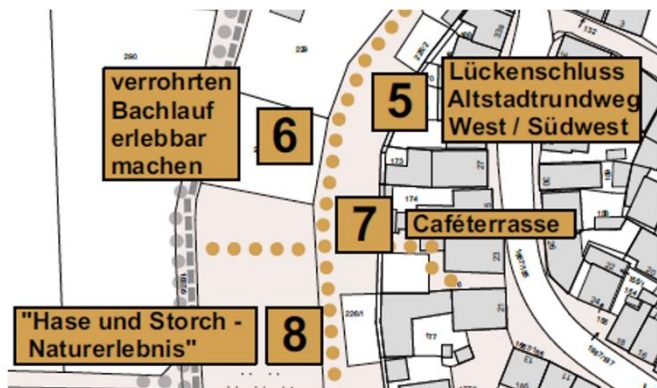
## zu Baustein 5 / 6 / 7

Vorhandene Öffnung in der  
Stadtmauer zwischen Café  
und Wallgraben

Schaffung einer neuen  
Wegeverbindung von der  
Altstadt zum Wallgraben /  
zur „Cafétérasse“

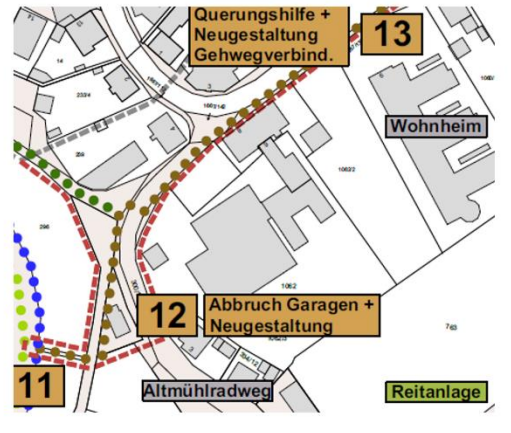
## zu Baustein 12

Fehlende Wegeverbindung  
vom Altstadtrundweg zur  
Fußgängerbrücke / Altmühl-  
insel (Baustein 11), Garagen  
werden nicht genutzt

Abbruch der Garagen und  
Neugestaltung der Fläche  
mit Fußweg zur Brücke
