Kirchheim 2030 Historische Erkundung (HE)

Projekt	BV: Kirchheim 2030 Historische Erkundung (HE) Interne Projektnummer: 180076
Bearbeitung	B.-Eng.-Simon Burzer Dipl.-Geol. Lutz Opper
Umfang	16 Textseiten 8 Tabellen 11 Abbildungen 2 Anlagen
Auftraggeber	Gemeinde Kirchheim Münchner Straße 6 85551 Kirchheim b. München
Auftragnehmer	M & P Ingenieurgesellschaft München mbH Auenstraße 100 80469 München Telefon: 089 / 5519698-0 Telefax: 089 / 5519698-49 Email: muenchen@mullundpartner.de Internet: http://www.mullundpartner.de

München, 10.04.2018

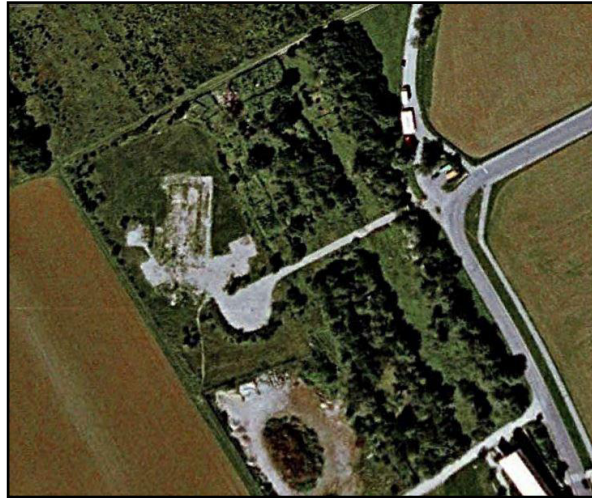
Abbildung 5: ALVF1,2,6 Luftbild (2001, Google Earth [11])

Der genaue Nutzungszeitraum der Anlage konnte nicht erfasst werden, allerdings befindet sich die Anlage auf Abbildung 4 von 2001 in Nutzung. In Abbildung 3 ist die Anlage noch nicht erkennbar, deshalb lässt sich die Errichtung der Anlage auf den Zeitraum von 1978 bis 2001 eingrenzen. Bei der Besichtigung der ALVF am 28.03.18 waren im östlichen Teil der Anlage mehrere Haufwerke zu erkennen. Das Bodenmaterial ist augenscheinlich nicht homogen und es konnten auffüllungsbedingte Bestandteile ausgemacht werden.

Über die Nutzung der Fläche ist lediglich bekannt, dass die Fläche als Standort für ein Containerdorf zur Unterbringung von Asylbewerbern verwendet wurde. In Abbildung 4 lässt sich die Betonfläche relativ gut erkennen. Die Funktion der Betonfläche, entweder als Stellfläche oder ob hier ein Gebäude vorhanden war, konnte anhand der Unterlagen und der Ortsbegehung nicht final geklärt werden.

Auf Abbildung 5 ist ein aktuelles Luftbild der Fläche zu sehen. Die Fläche befindet sich südlich angrenzend an den Zubringer zur Staatsstraße 2082.

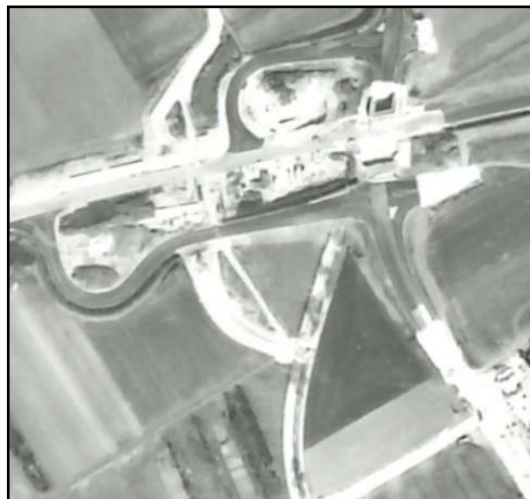
Abbildung 7: ALVF3 Luftbild 78168/0/116 (1978)

In Abbildung 6 ist der Zeitpunkt des Baus der Überführung erkennbar. Die Fläche unterlag zuvor einer landwirtschaftlichen Nutzung. Erst mit dem Bau der Überführung entstand südlich die dreieckige Fläche. Die Fläche wird derzeit nur zeitweise als Standort für das lokale Volksfest genutzt. Bei der Ortsbegehung am 28.03.18 wurde lediglich festgestellt, dass im südlichen Teil der Fläche augenscheinlich sauberer Kies aufgetragen wurde.

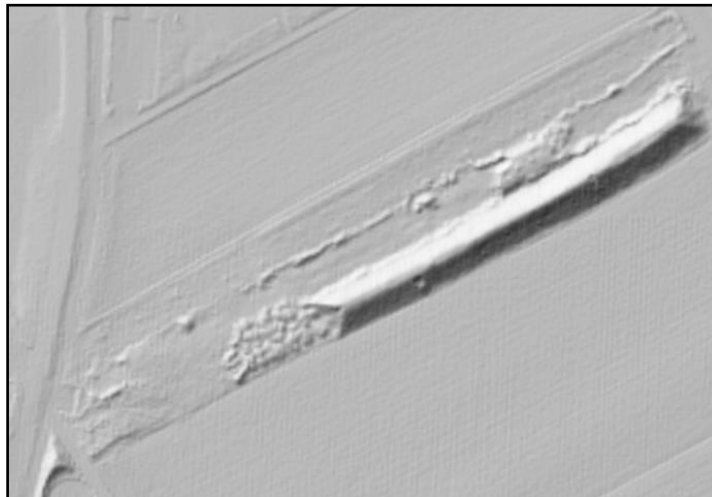
Abbildung 11: ALVF 4 Reliefbild

Die Fläche wurde seit mindestens 1966 als Verbindungsweg genutzt. Südlich der Verbindungsstraße lässt sich in Abbildung 9 eine leichte Erhöhung parallel zum Weg erkennen. Hierbei handelt es sich u. U. um eine illegale Ablagerung.
