Kirchheim 2030 Historische Erkundung (HE)

Projekt	BV: Kirchheim 2030 Historische Erkundung (HE) Interne Projektnummer: 180076
Bearbeitung	B.-Eng.-Simon Burzer Dipl.-Geol. Lutz Opper
Umfang	16 Textseiten 8 Tabellen 11 Abbildungen 2 Anlagen
Auftraggeber	Gemeinde Kirchheim Münchner Straße 6 85551 Kirchheim b. München
Auftragnehmer	M & P Ingenieurgesellschaft München mbH Auenstraße 100 80469 München Telefon: 089 / 5519698-0 Telefax: 089 / 5519698-49 Email: muenchen@mullundpartner.de Internet: http://www.mullundpartner.de

München, 10.04.2018

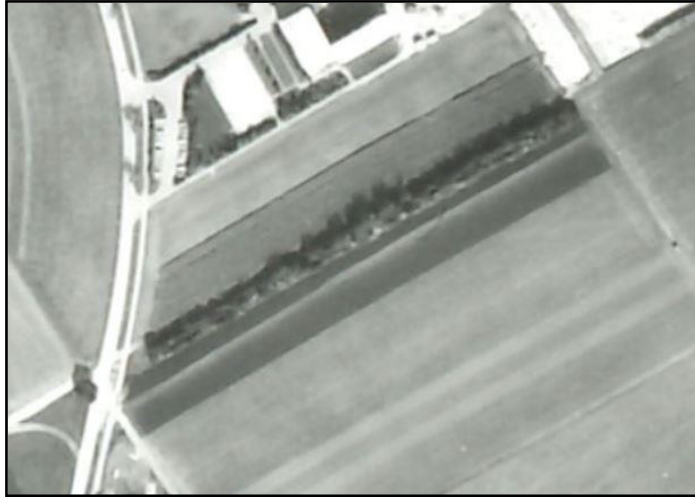
Abbildung 10: ALVF4 Luftbild 78168/0/116 (1978)

Die Fläche wurde seit mindestens 1966 als Verbindungsweg genutzt. Südlich der Verbindungsstraße lässt sich in Abbildung 9 eine leichte Erhöhung parallel zum Weg erkennen. Hierbei handelt es sich u. U. um eine illegale Ablagerung.
