Geotechnischer Bericht
zum
BV Prof. Dr. Dr. Mang
Neubau eines Mehrfamilienhauses mit
drei Untergeschossen
in 88131 Lindau

Bauvorhaben: Neubau eines Mehrfamilienhauses mit drei Untergeschossen
Dreierstraße 9
88131 Lindau
- Baugrunderkundung -

Datum: 20.06.2022

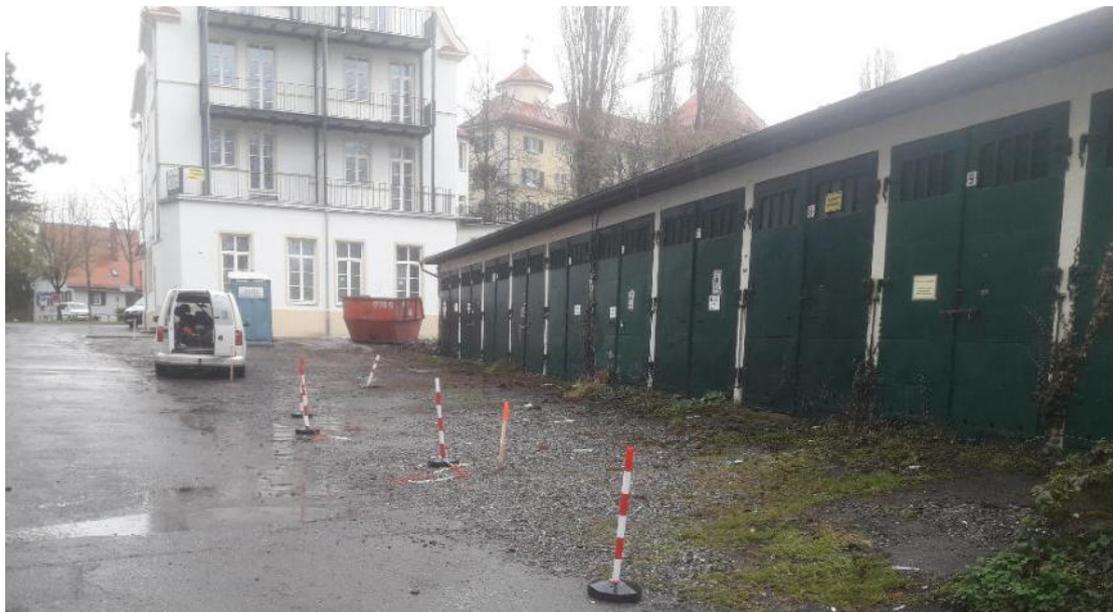
Abbildung 1: Blick auf das Baufeld mit bestehenden Garagen. Blickrichtung Nordosten

Das Projektareal befindet sich in der Dreierstraße 9 in Lindau. Auf dem Baufeld befinden sich derzeit noch Garagen, die im Vorfeld der Neubebauung abgebrochen werden sollen. Im Norden und Osten schließen sich bebaute Grundstücke an, während im Westen und Süden Grünflächen bzw. Parkanlagen folgen. Der Bodensee liegt etwa 30 m südlich des Bauvorhabens. Unterhalb des nördlich angrenzenden Bestandsgebäudes befindet sich ein alter, rd. 10 m tiefer Gewölbekeller, der sich über rd. 7 m bis 8 m auf den nördlichen Teil des Baufeldes erstreckt. Dieser wurde ehemals als Eiskeller genutzt und soll ebenfalls im Rahmen des Neubaus zurückgebaut werden. Das vorhandene Gelände zeigt einen annähernd ebenen Verlauf und fällt nur leicht in Richtung Süden ab.

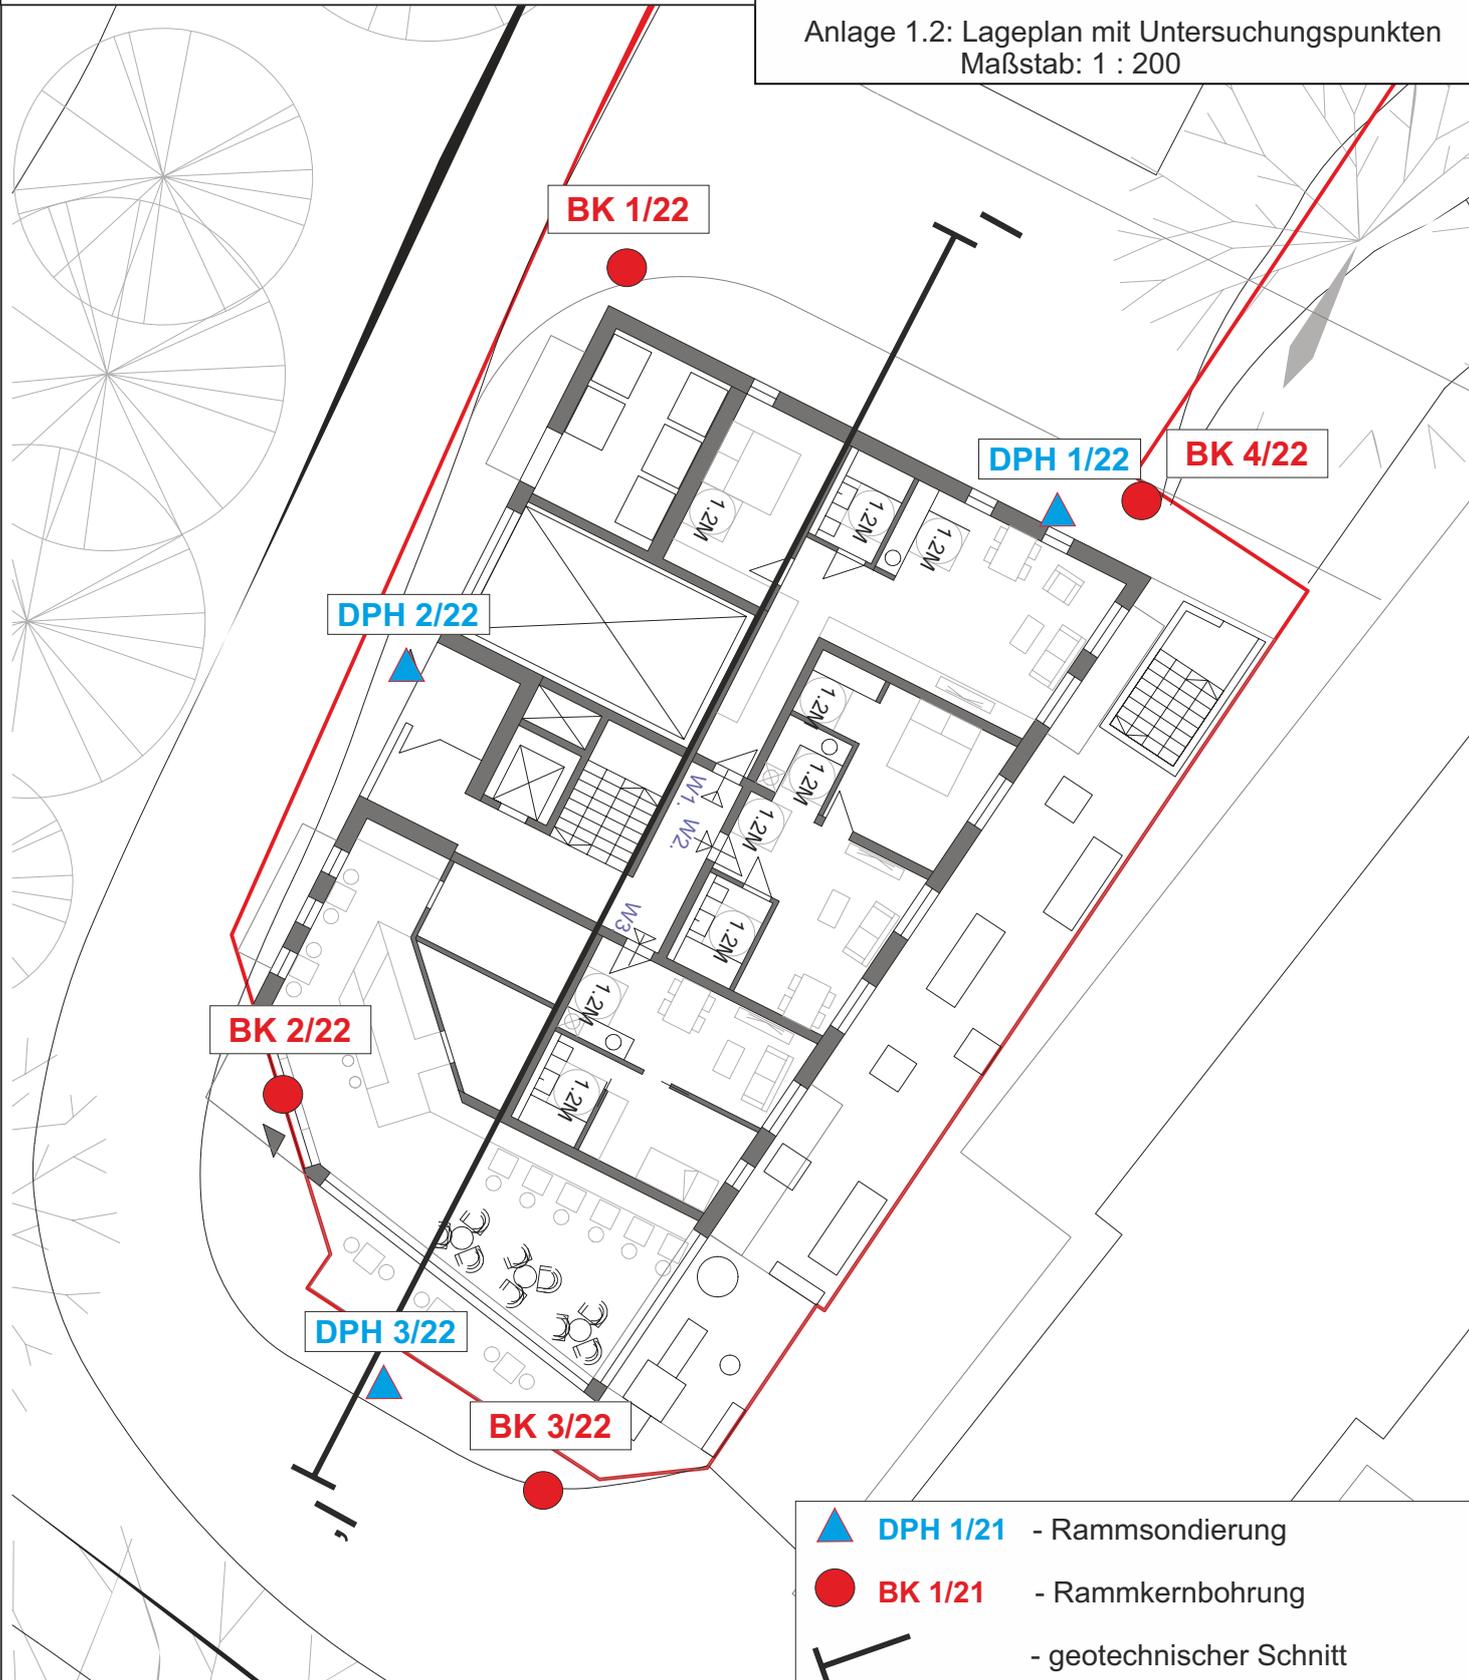
Anlage 1.2: Lageplan mit Untersuchungspunkten
Maßstab: 1 : 200

- ▲ **DPH 1/21** - Rammsondierung
- **BK 1/21** - Rammkernbohrung
- geotechnischer Schnitt

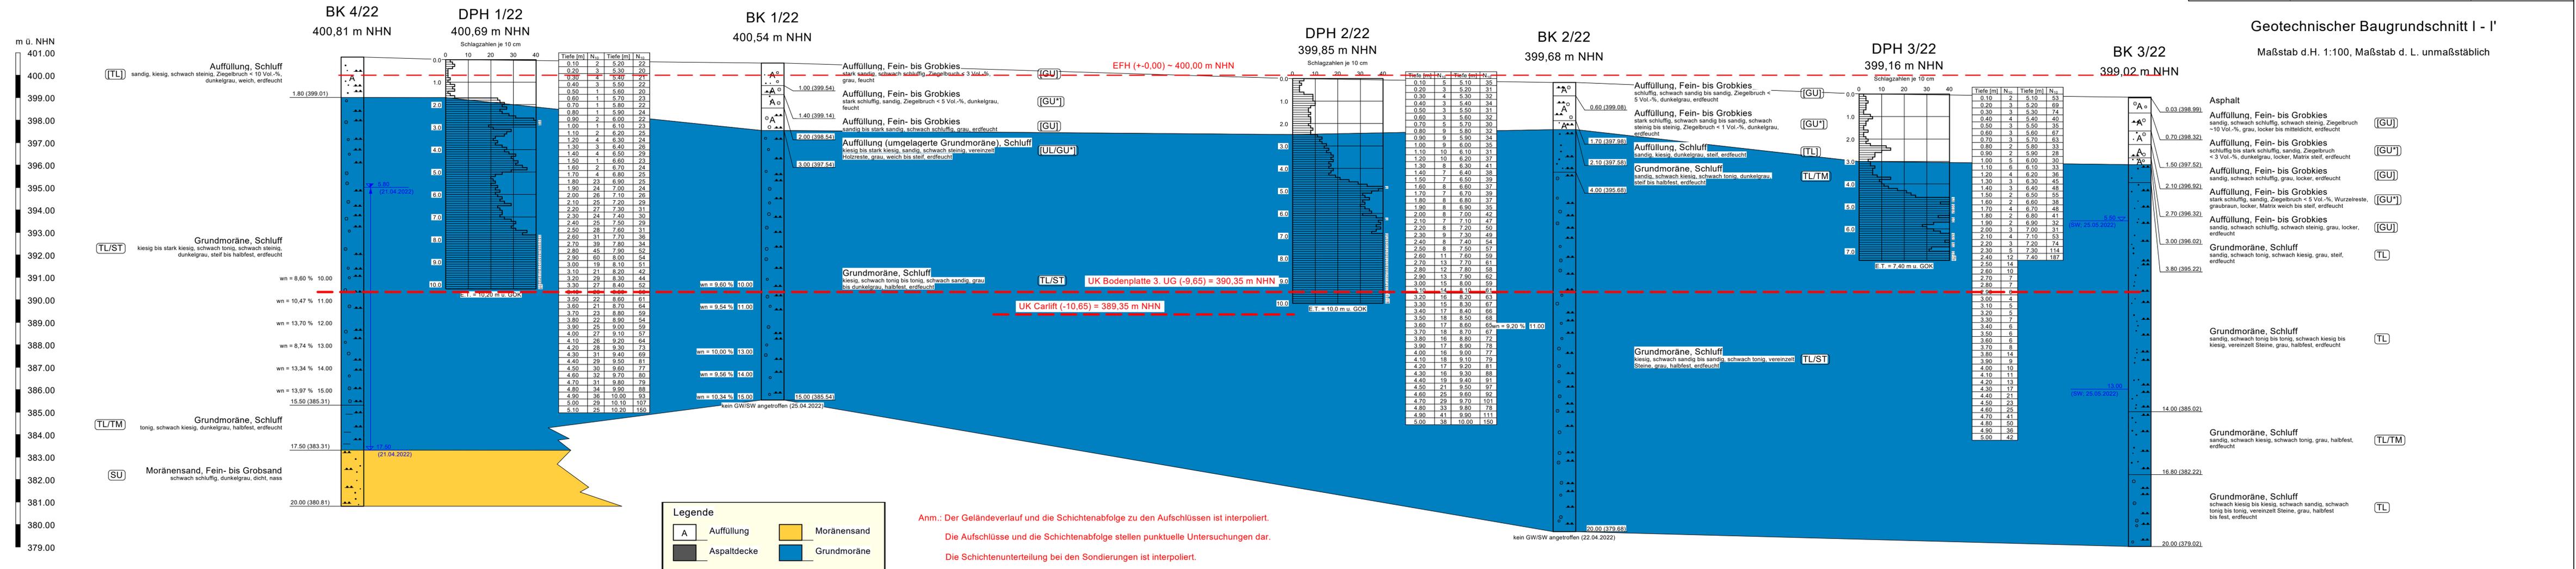
Geotechnischer Baugrundschnitt I - I'

Maßstab d.H. 1:100, Maßstab d. L. unmaßstäblich

- A Auffüllung
- Moränensand
- Asphaltdecke
- Grundmoräne

Mit den abgeteuften Aufschlüssen kann für das Projektareal folgende generalisierte Schichtenabfolge zu Grunde gelegt werden:

Auffüllung	(Rezent)
Moränensedimente	(Pleistozän)
(Grundmoräne, Moränensand)

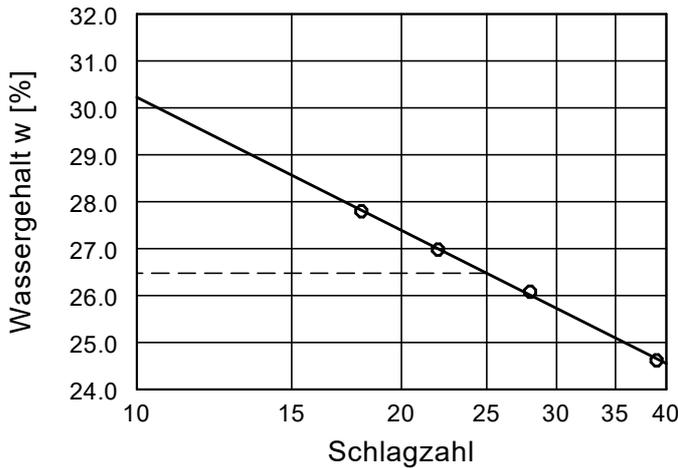
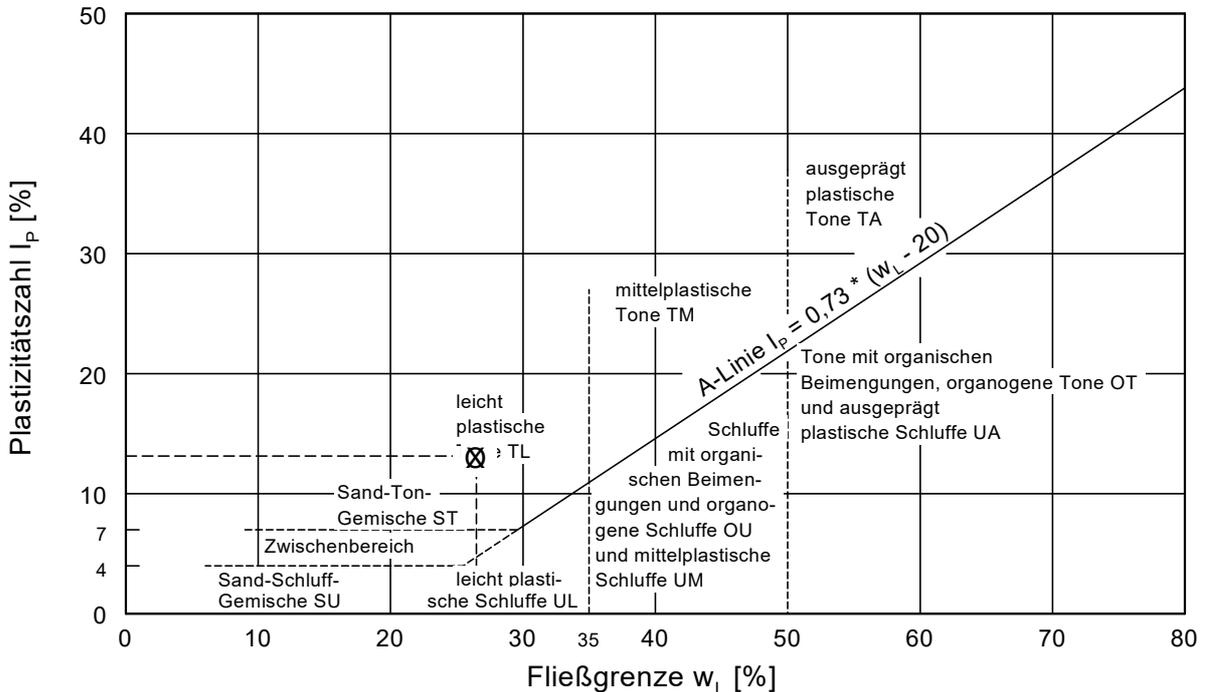
Plastizitätsdiagramm

Wassergehalt $w =$	9.6 %
Fließgrenze $w_L =$	26.5 %
Ausrollgrenze $w_P =$	13.3 %
Plastizitätszahl $I_P =$	13.2 %
Konsistenzzahl $I_C =$	1.08
Anteil Überkorn $\ddot{u} =$	25.2 %
Wassergeh. Überk. $w_{\ddot{u}} =$	2.0 %
Korr. Wassergehalt $=$	12.2 %

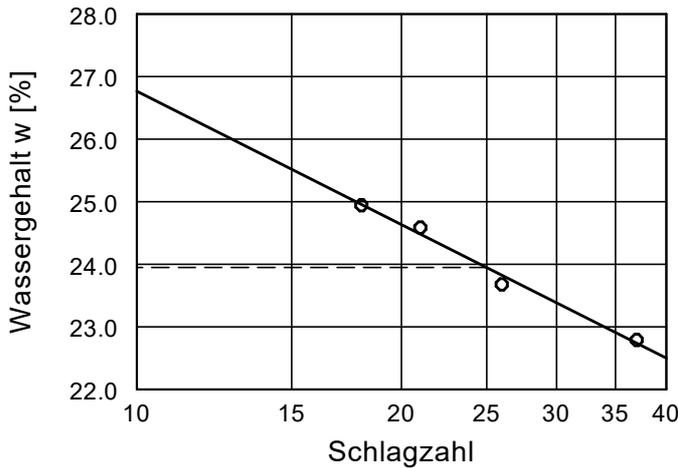
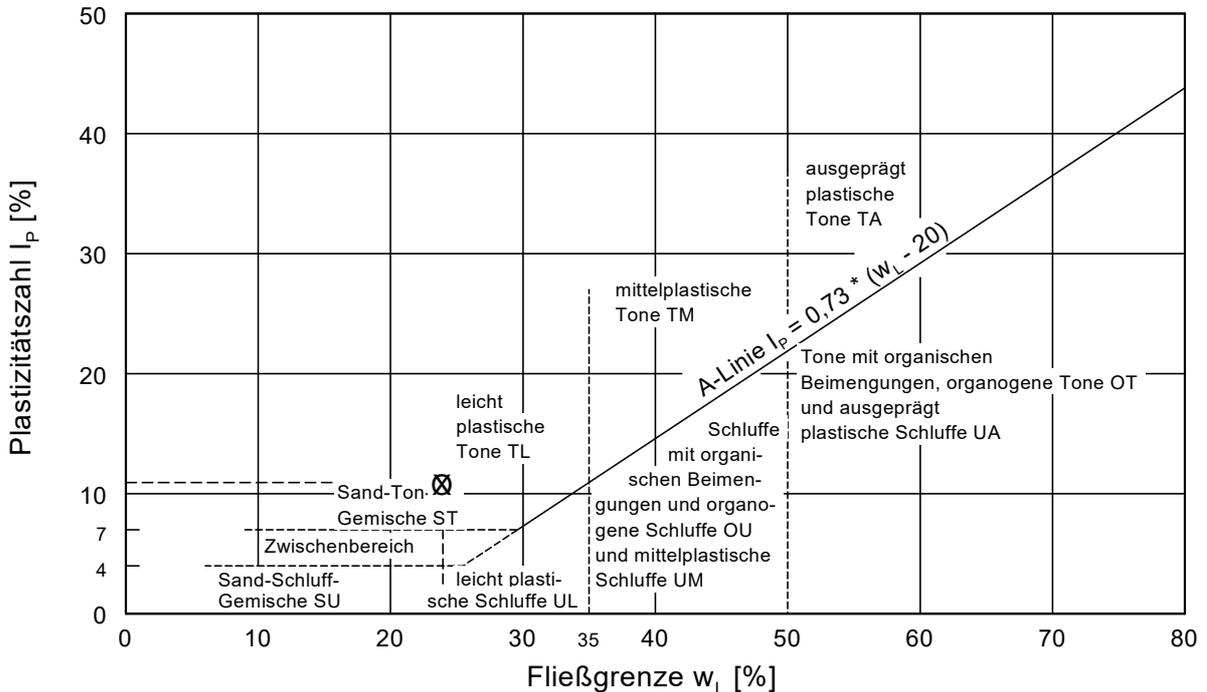
Plastizitätsdiagramm

Wassergehalt w =	9.2 %
Fließgrenze w_L =	23.9 %
Ausrollgrenze w_p =	13.0 %
Plastizitätszahl I_p =	10.9 %
Konsistenzzahl I_C =	1.14
Anteil Überkorn \ddot{u} =	24.3 %
Wassergeh. Überk. $w_{\ddot{u}}$ =	2.0 %
Korr. Wassergehalt =	11.5 %

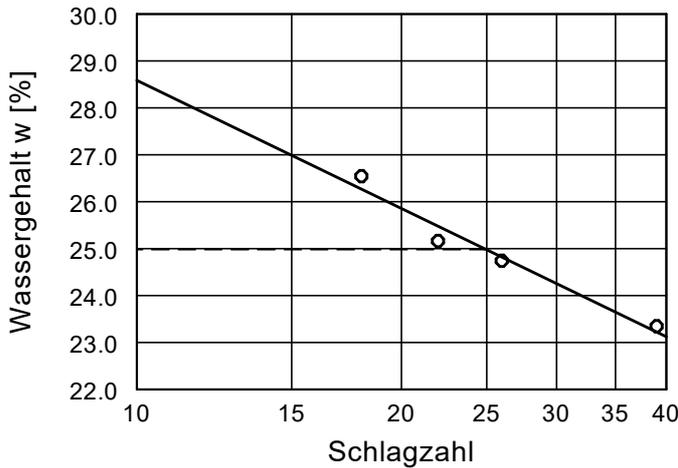
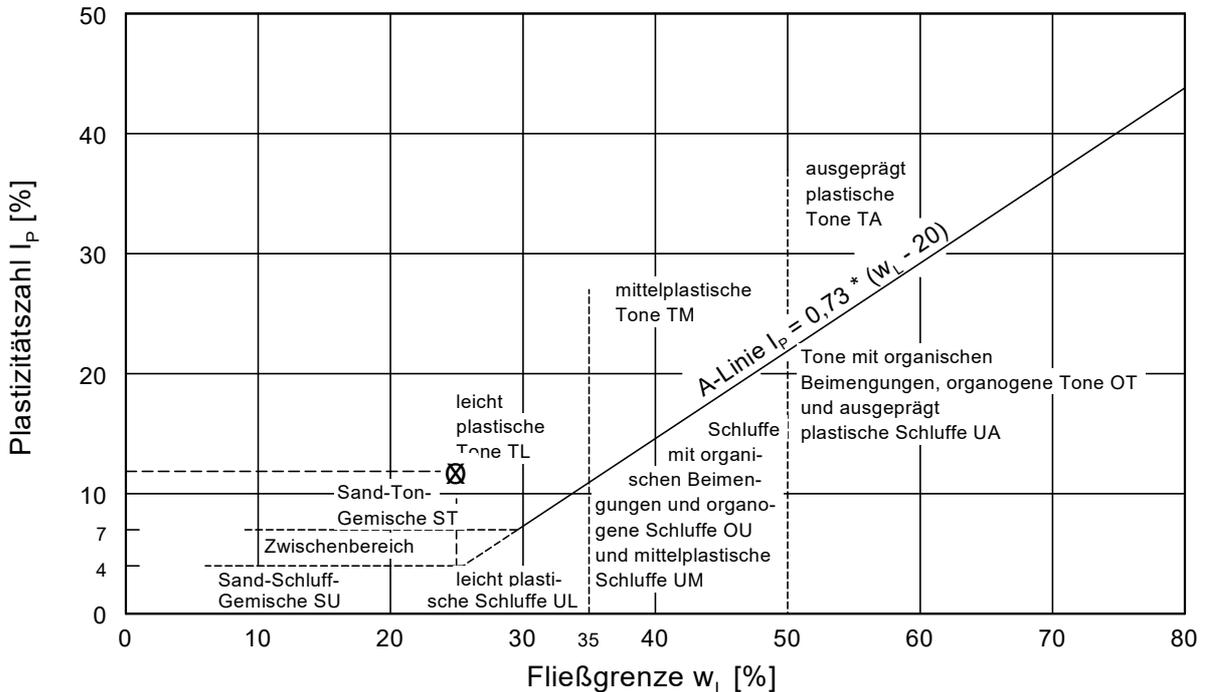
Plastizitätsdiagramm

Wassergehalt $w =$	8.6 %
Fließgrenze $w_L =$	25.0 %
Ausrollgrenze $w_p =$	13.1 %
Plastizitätszahl $I_p =$	11.9 %
Konsistenzzahl $I_C =$	1.18
Anteil Überkorn $\ddot{u} =$	26.7 %
Wassergeh. Überk. $w_{\ddot{u}} =$	2.0 %
Korr. Wassergehalt	11.0 %

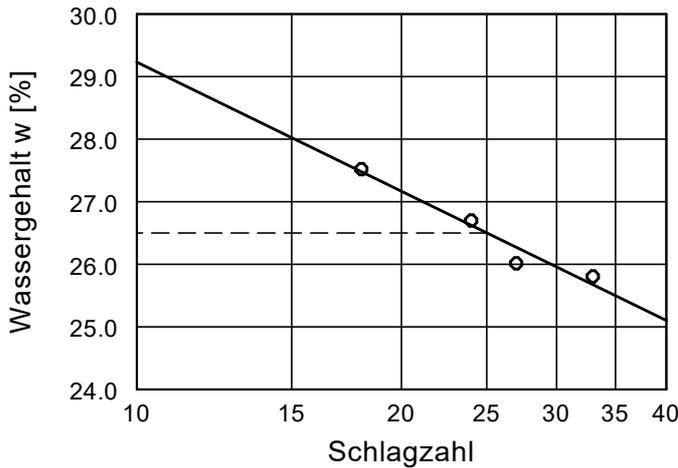
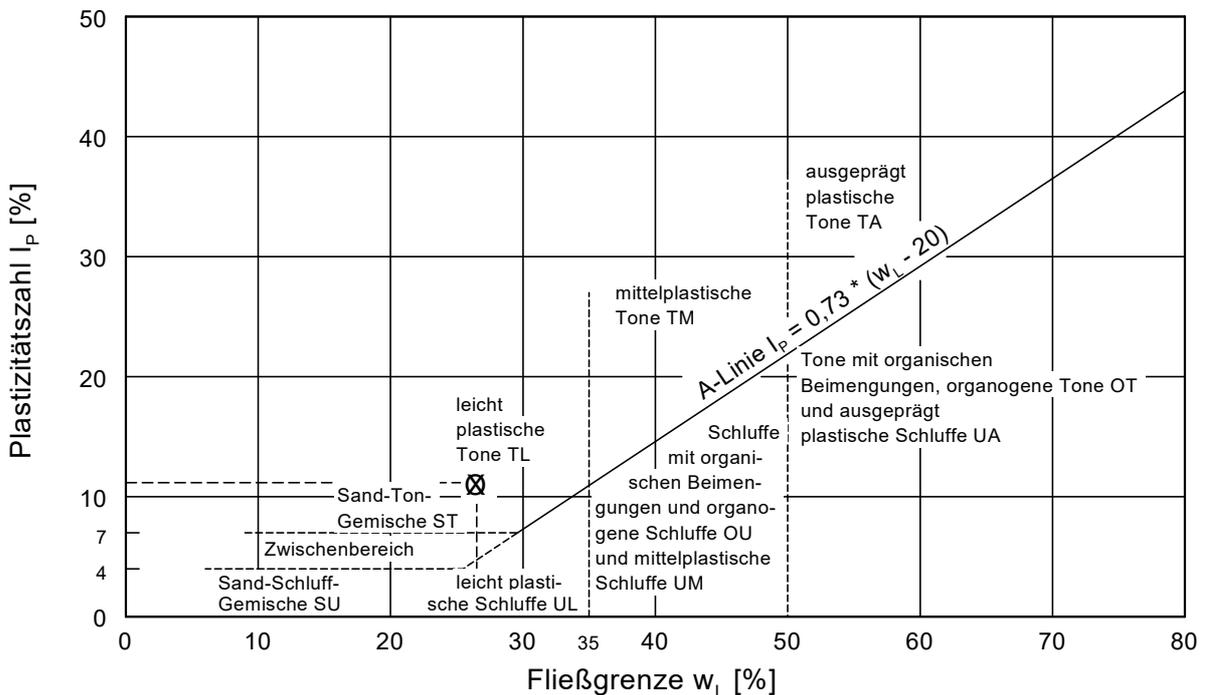
Plastizitätsdiagramm

Wassergehalt w =	13.7 %
Fließgrenze w_L =	26.5 %
Ausrollgrenze w_P =	15.3 %
Plastizitätszahl I_P =	11.2 %
Konsistenzzahl I_C =	0.90
Anteil Überkorn \ddot{u} =	19.5 %
Wassergeh. Überk. $w_{\ddot{u}}$ =	2.0 %
Korr. Wassergehalt =	16.5 %

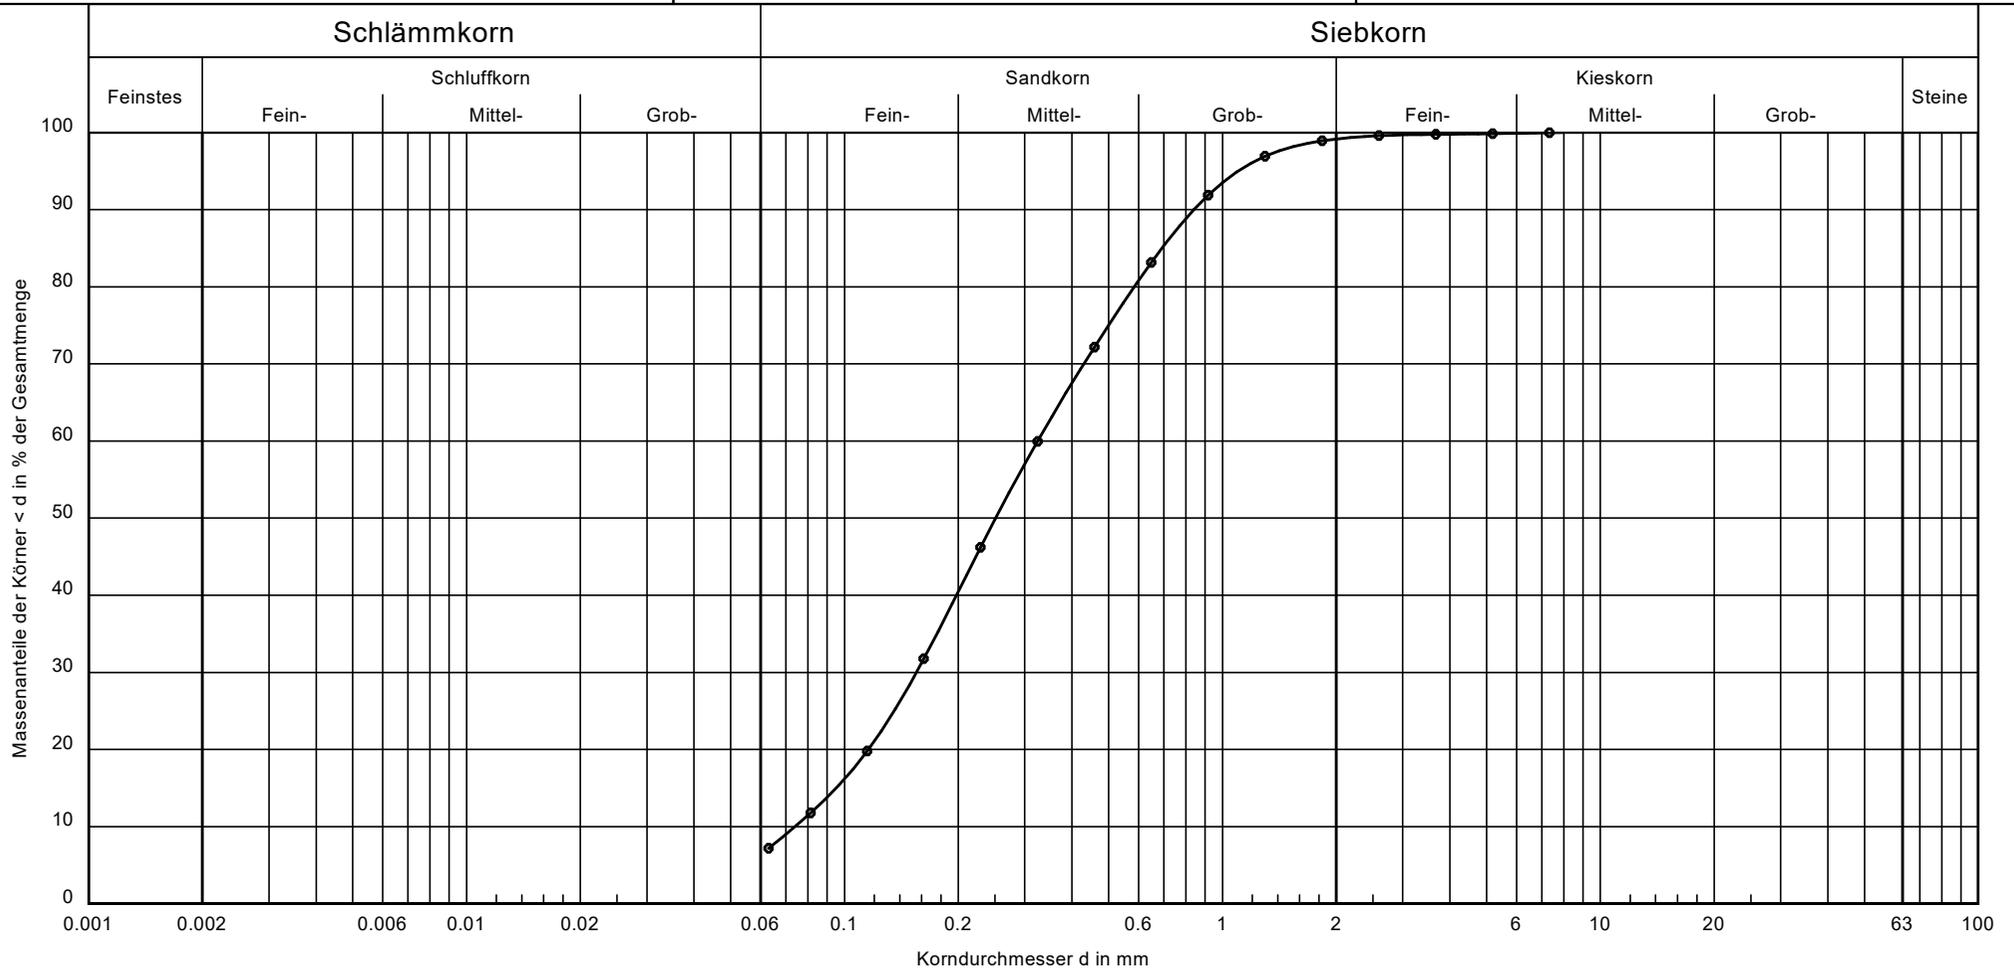
Bezeichnung:	—●—●—
Bodenart:	mS, f _S , gs, u'
Entnahmestelle:	BK 4/22
Tiefe:	17,5 - 18,5 m
U/Cc:	4.4/1.0
k [m/s][Beyer]:	$4.9 \cdot 10^{-5}$
T/U/S/G [%]:	- /7.2/92.0/0.8

Nach DIN 4022:
 Sand, schwach schluffig (S, u')

Eine Korngrößenverteilung liefert eine erste Beurteilung des Baugrundes hinsichtlich der Durchlässigkeit, Frostempfindlichkeit, Zusammendrückbarkeit, Scherfestigkeit und Eignung als Filtermaterial. Zur Ermittlung der Kornverteilung werden die Korngrößen getrennt, und zwar für die Korngrößen $d > 0,063$ mm durch Sieben und für die Korngrößen $d < 0,063$ mm durch Sedimentation (Schlämmen). Bei gemischtkörnigen Böden mit größeren Anteilen über bzw. unter $d = 0,063$ mm wird eine kombinierte Sieb- und Schlämmanalyse durchgeführt.

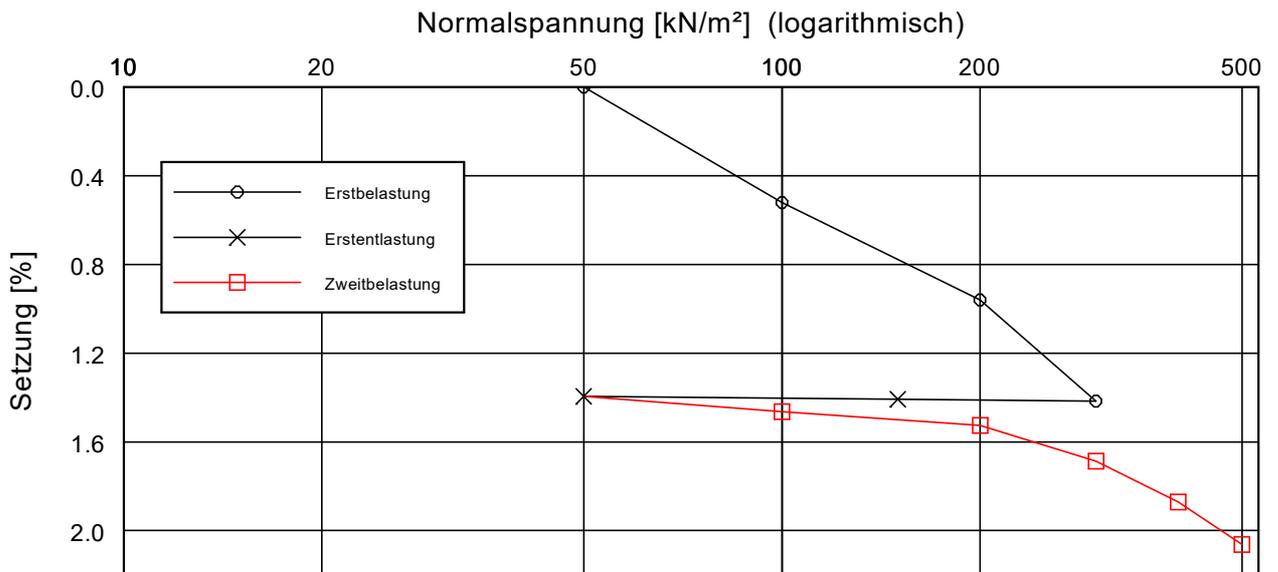
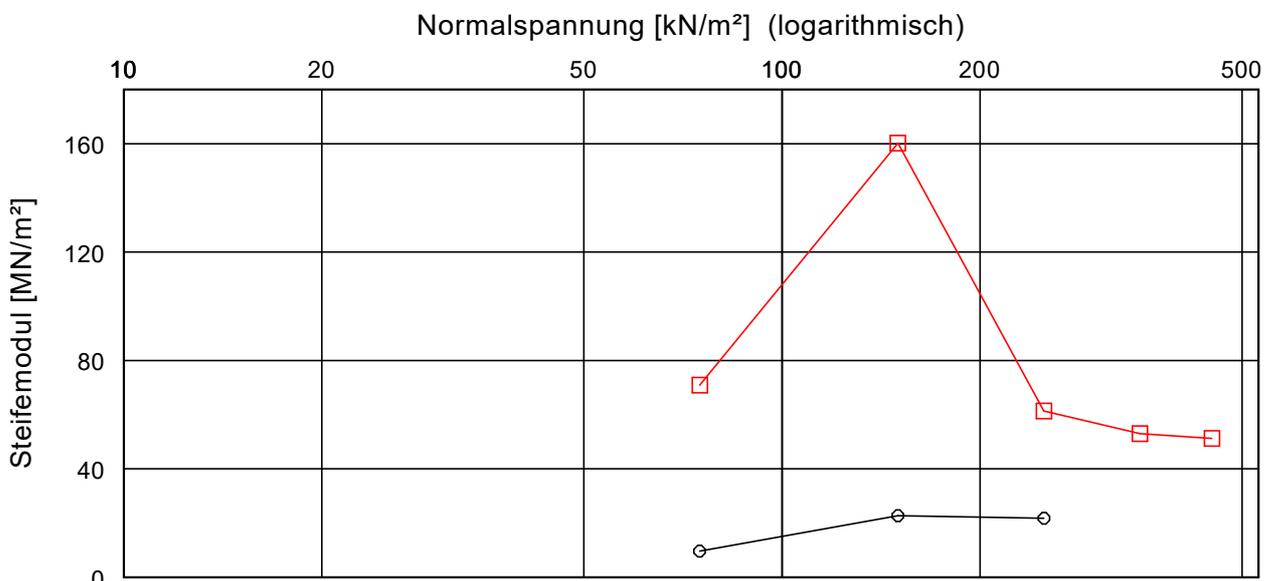
Prüfungsnummer: 1
 Entnahmestelle: BK 2/22
 Tiefe: 11,0 - 11,5 m
 Bodenart: GMO (TL - halbfest)
 Art der Entnahme: ungestört
 Probe entnommen am: 26.04.2022

Versuch-Nr.	1	2	3	4	5	6	7	8	9	10	11
Normalspannung [kN/m ²]	50.0	100.0	200.0	300.0	150.0	50.0	100.0	200.0	300.0	400.0	500.0
Meßuhrablesung [mm]	0.412	0.516	0.604	0.695	0.694	0.691	0.705	0.717	0.750	0.787	0.825
Steifemodul [MN/m ²]		9.6	22.7	21.7	-	-	70.9	160.2	61.4	53.0	51.2

Einbauhöhe [mm] = 20.000	w (vorher) [%] = 9,48
Probendurchmesser [mm] = 71,36	w (nachher) [%] = 6,67

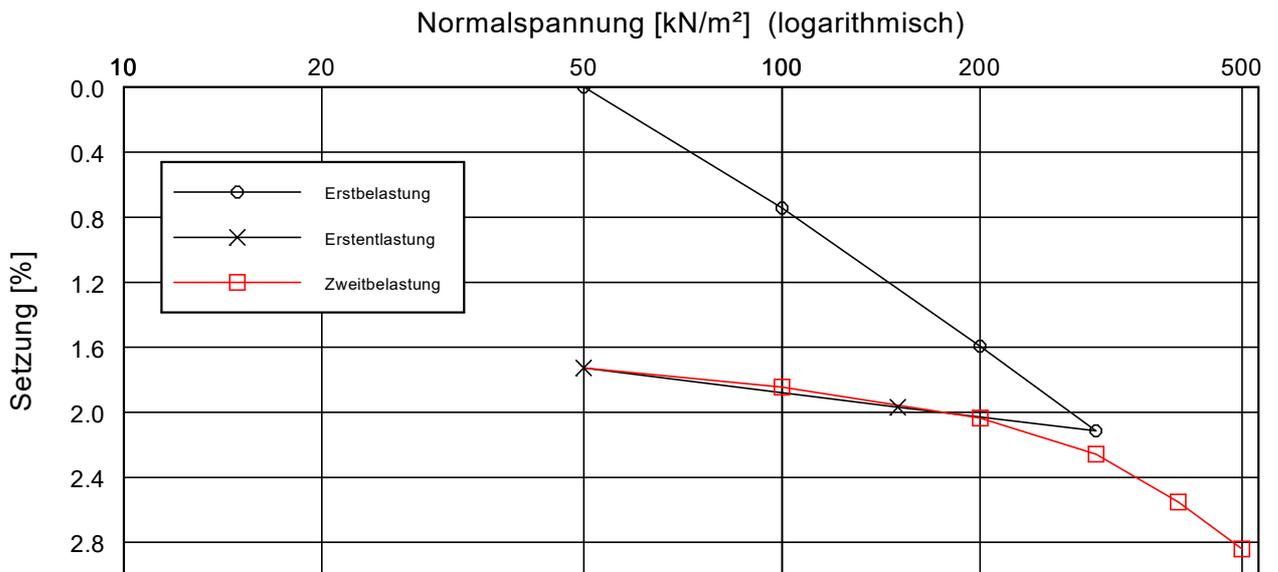
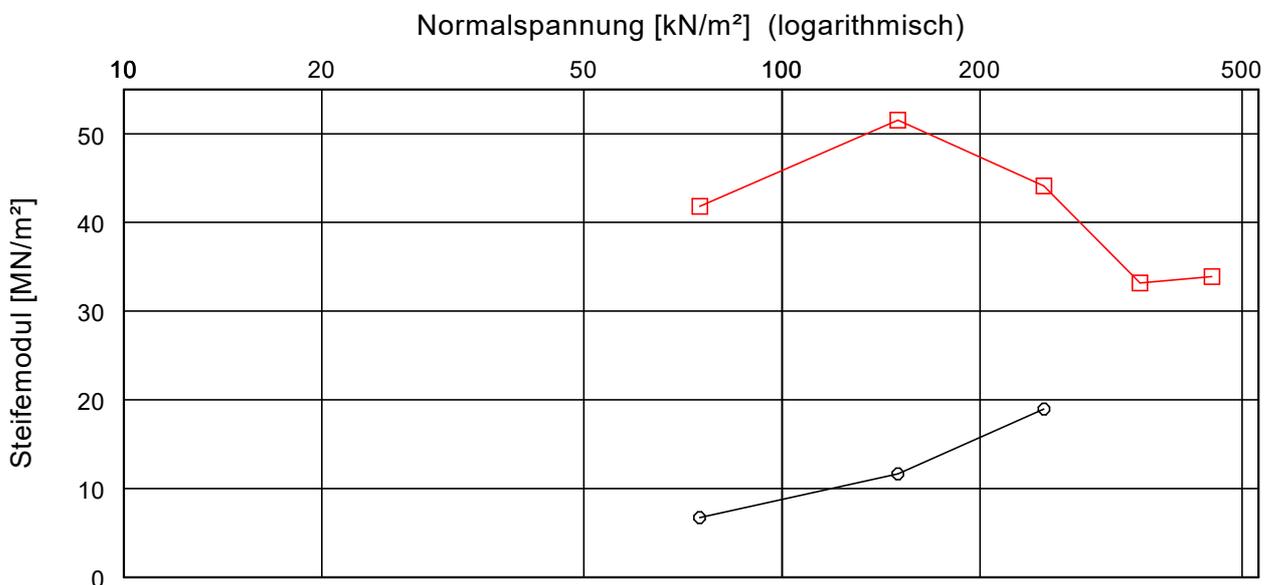
Versuch-Nr.	1	2	3	4	5	6	7	8	9	10	11
Normalspannung [kN/m ²]	50.0	100.0	200.0	300.0	150.0	50.0	100.0	200.0	300.0	400.0	500.0
Meßuhrablesung [mm]	0.446	0.594	0.764	0.868	0.839	0.791	0.815	0.853	0.897	0.956	1.014
Steifemodul [MN/m ²]		6.7	11.7	18.9	-	-	41.8	51.5	44.1	33.2	33.9

Einbauhöhe [mm] = 20.000	w (vorher) [%] = 8,87
Probendurchmesser [mm] = 71,36	w (nachher) [%] = 7,40

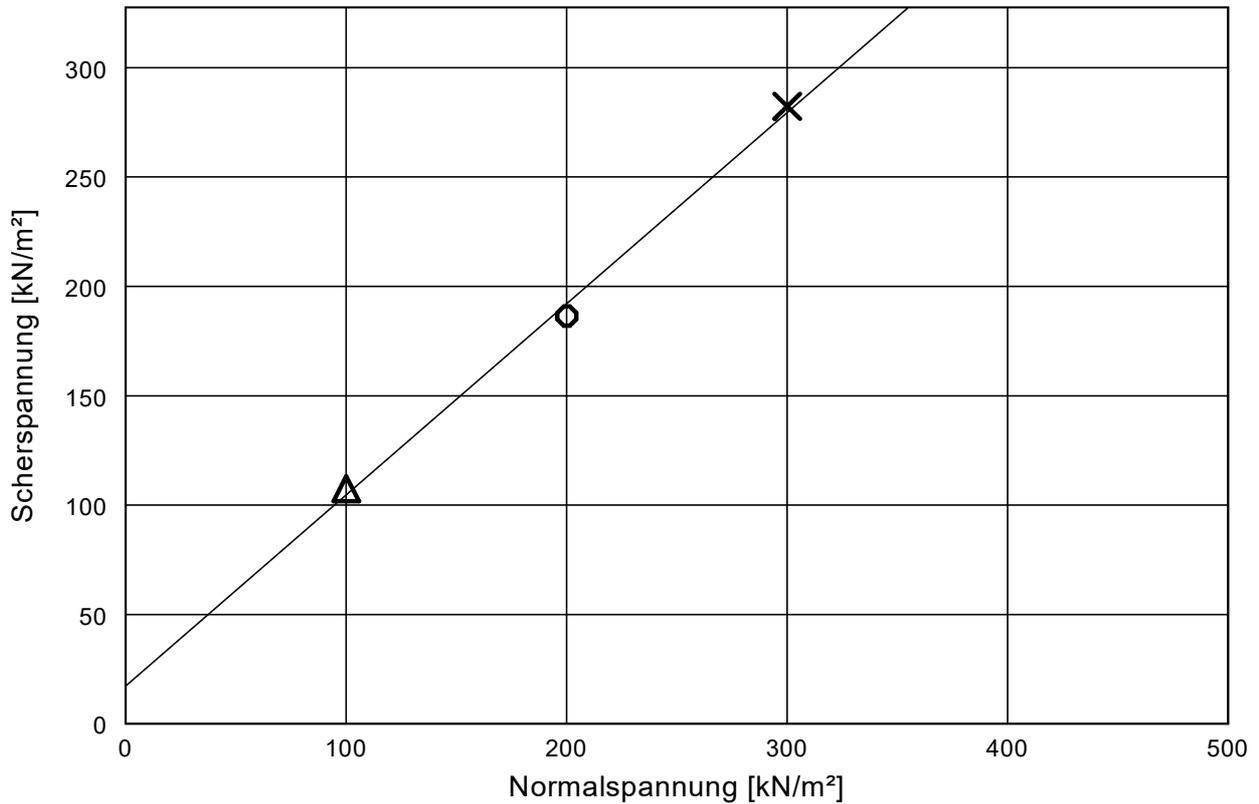
Boden GMO (TL - halbfest)

Versuch-Nr.	1 ▲	2 ●	3 ✕
Normalspannung [kN/m ²]	100.0	200.0	300.0
Scherspannung [kN/m ²]	107.5	186.4	282.3
Abschergeschwindigkeit [cm/h]	0,1	0,1	0,1
w (vorher) [%]	9,44	9,23	8,96

Reibungswinkel = 41.1 Grad
 Kohäsion = 17.3 kN/m²
 Korrelation = 0.998
