Lindau (B) "Köchlín - Kreuzung"  
89\_Vorhaben- und Erschließungsplan VEP Fl.nr. 35  
als Bestandteil des Vorhabenbezogenen Bebauungsplan

Entwurf | Vorabzug  
Ansicht Nord  
M. 1:200 24.03.2021

Entwurf | Vorabzug  
 Ansicht Süd  
 M. 1:200 24.03.2021

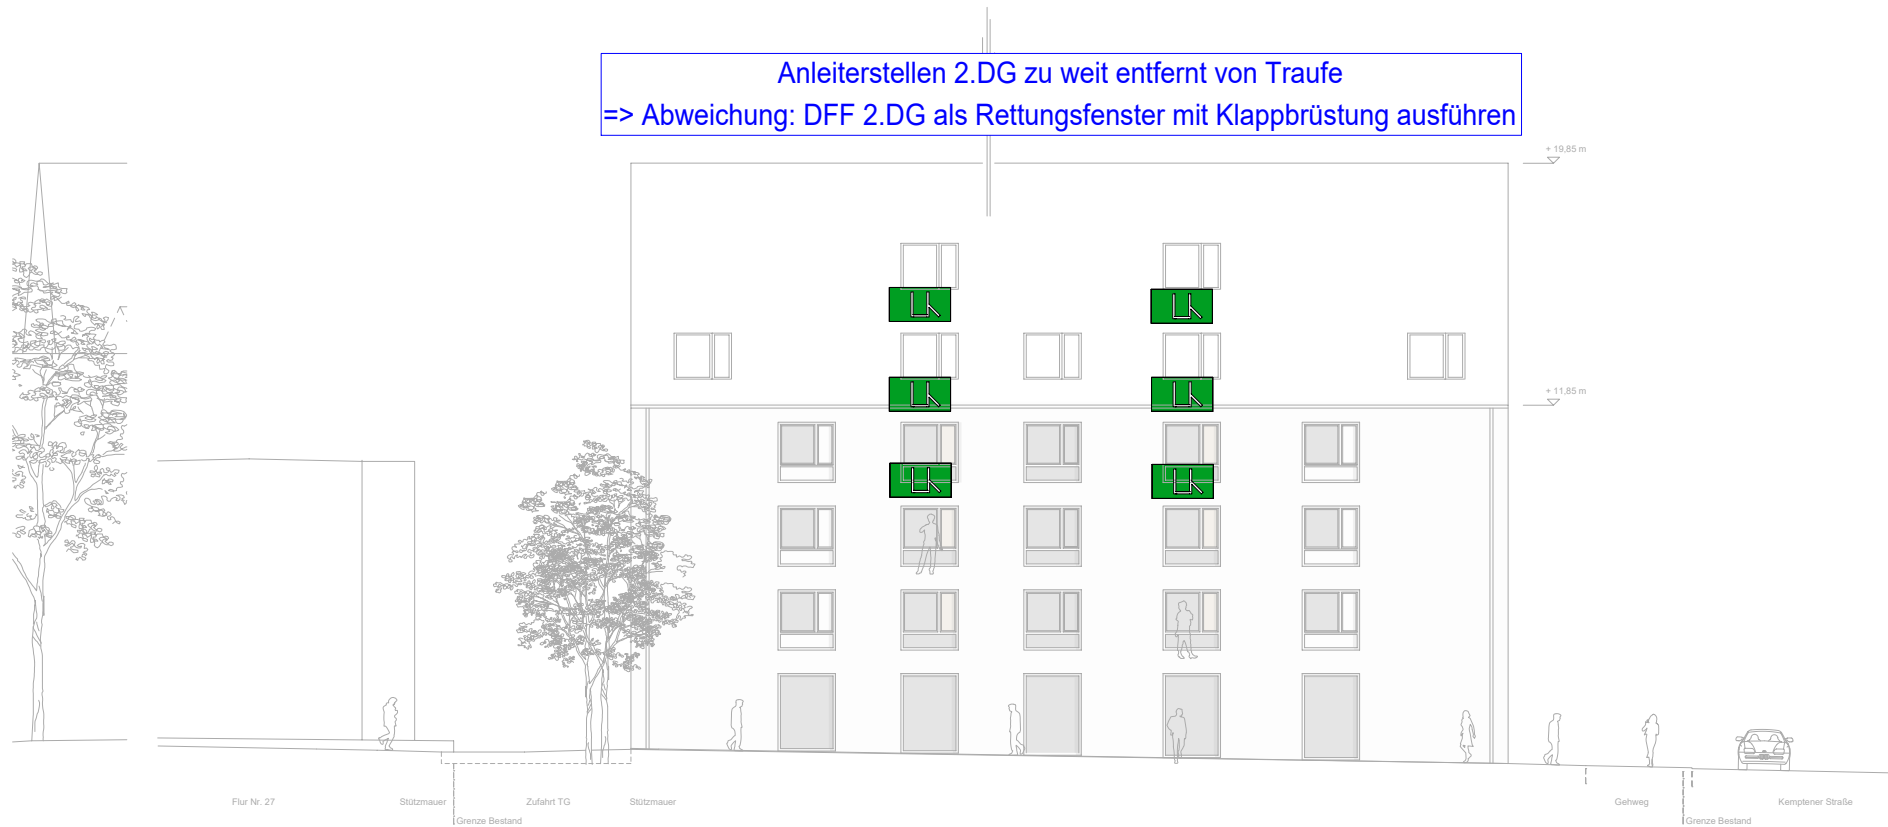
Anleiterstellen 2.DG zu weit entfernt von Traufe  
=> Abweichung: DFF 2.DG als Rettungsfenster mit Klappbrüstung ausführen

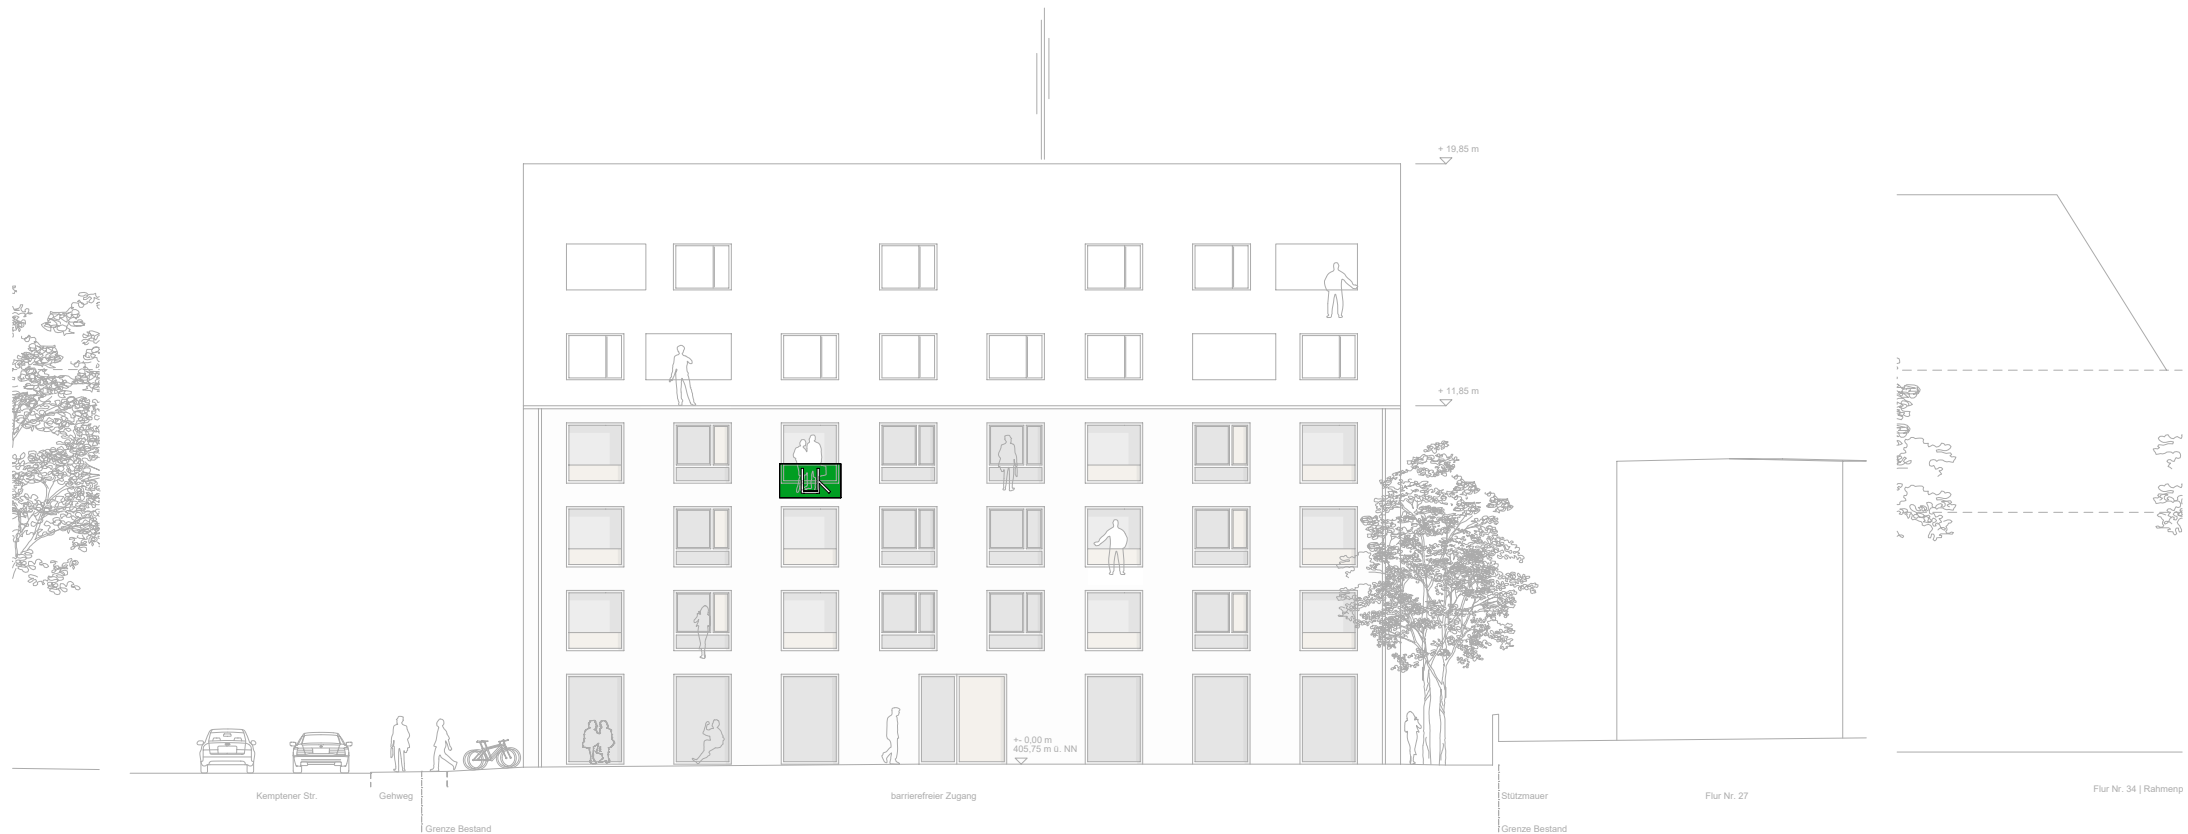
Anleiterstelle nicht rechtwinklig, sondern parallel zu Drehleiter  
 => Abweichung: Anleiterstelle ist Loggia mit großer Öffnung: Drehleiter mit Korb vorhanden
