Klimagerechte Umgestaltung des Jägerwegs in Gilching

Umwelt, Energie und
Verkehrsausschuss
am 02.10.2023

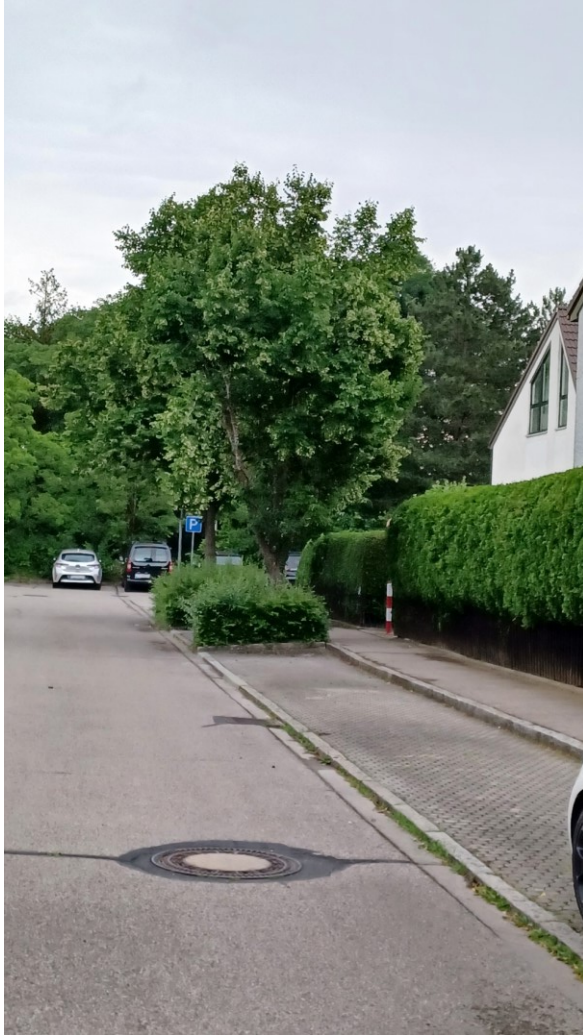
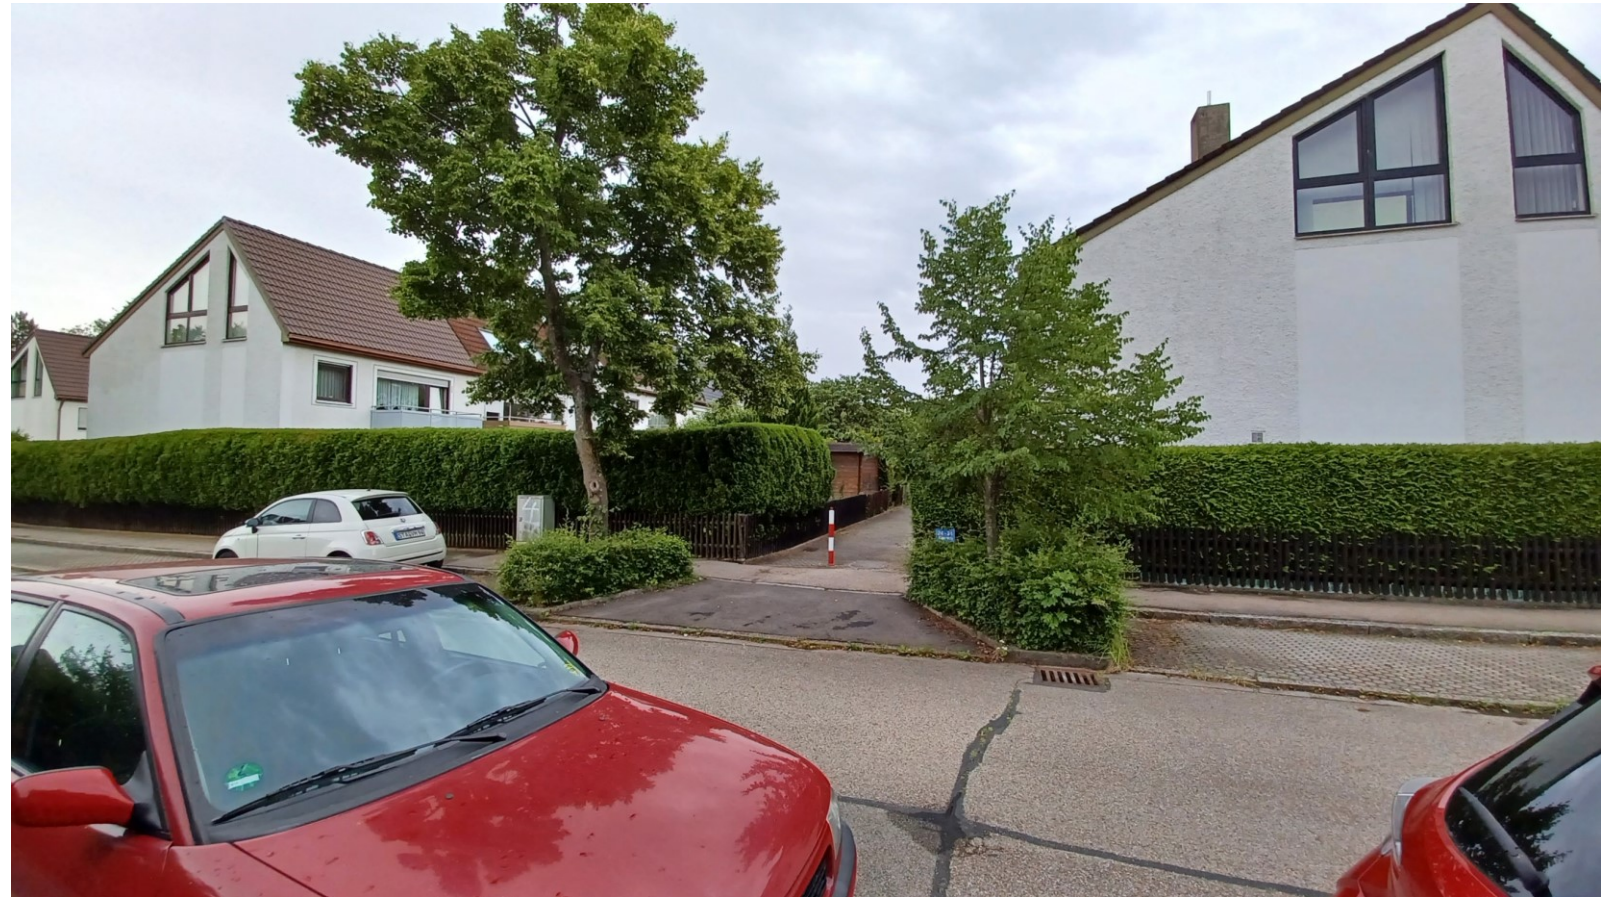
Aufnahmen vom 22.06.2022

- Hohe Versiegelung
 - Kleine Baumgruben
- Folge: Wassermangel und geringes Wachstum der Linden

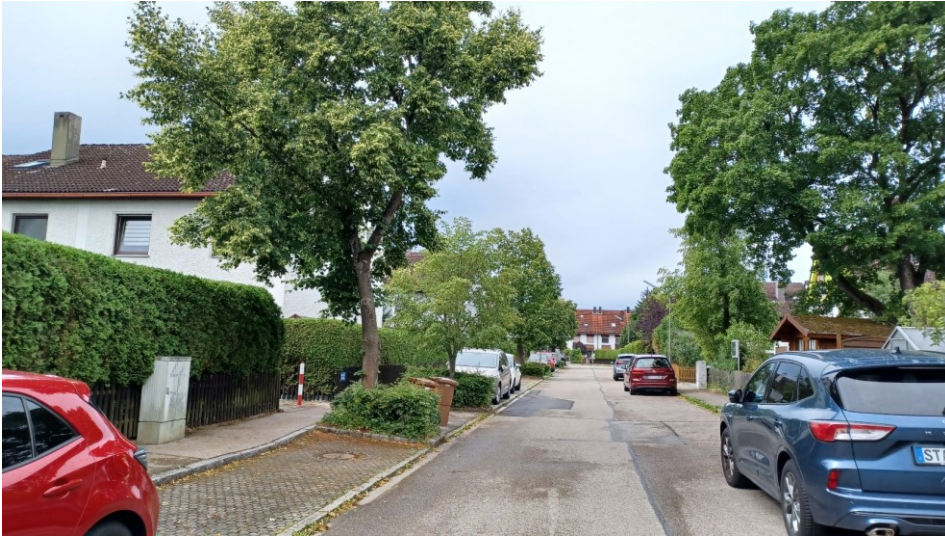
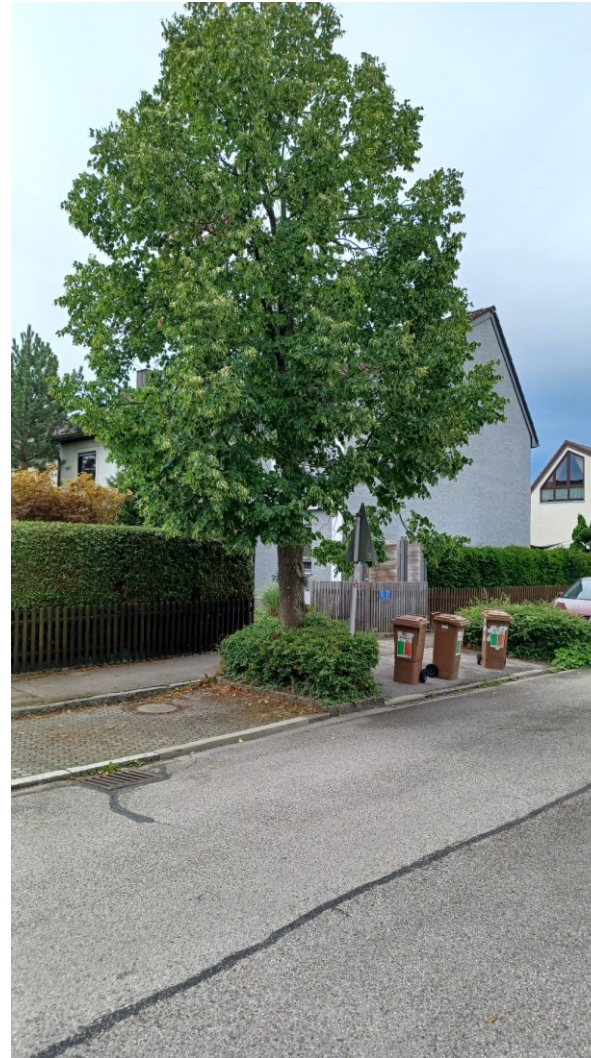
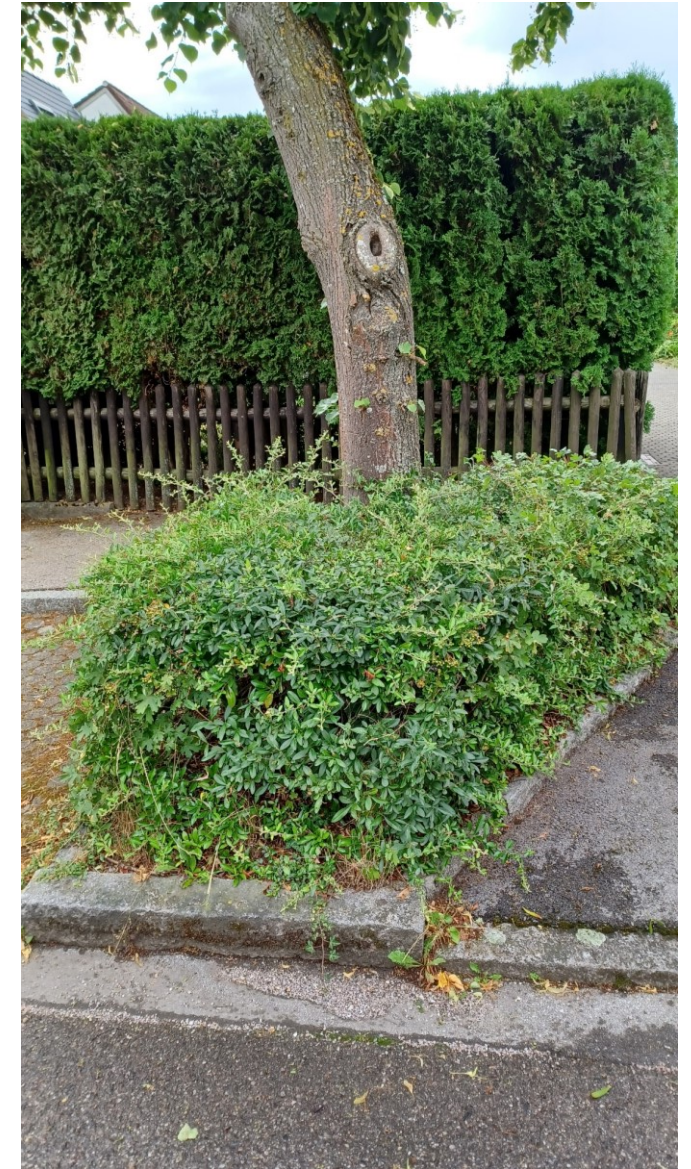
Aufnahmen vom 01.08.2023

- Hohe Versiegelung
 - Kleine Baumgruben
- Folge: Wassermangel und geringes Wachstum der Linden

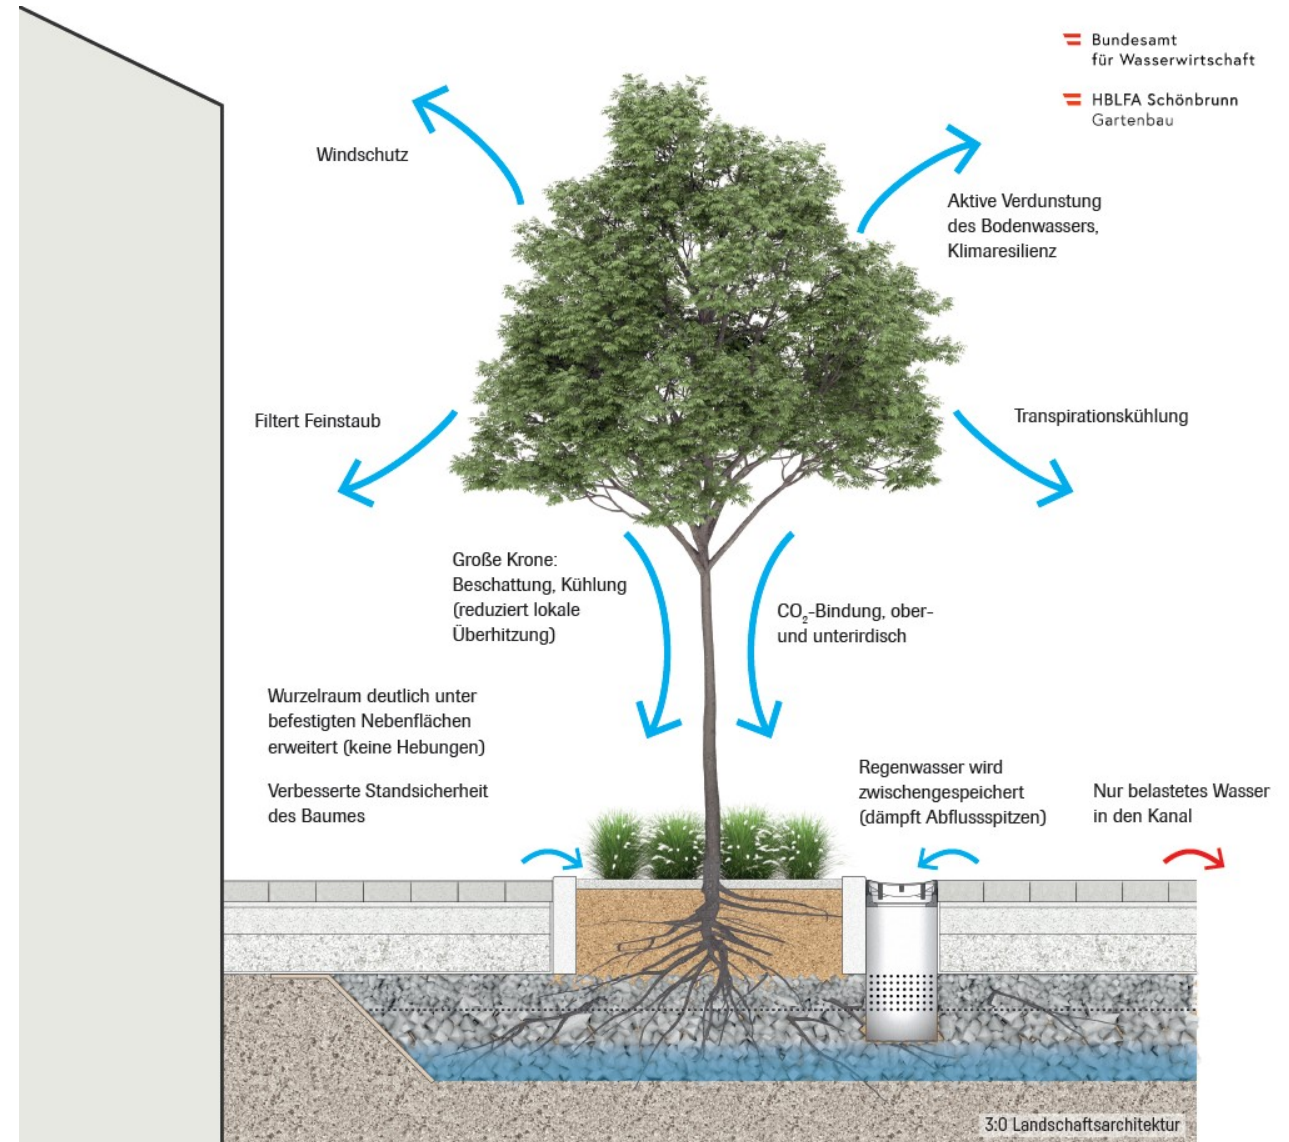
Mögliche Umgestaltung

Großer Pflanzraum

Geeignetes Substrat

Regenwasserversickerung

Klimabäume

Oberflächenversickerung
