KAMPFMITTELVORERKUNDUNG

„HAIMHAUSEN, MÜNCHNER STRAßE“

AUSWERTUNGSPROTOKOLL

Kampfmittelrisikoprüfung durch kombinierte Luftbild- und Aktenauswertung

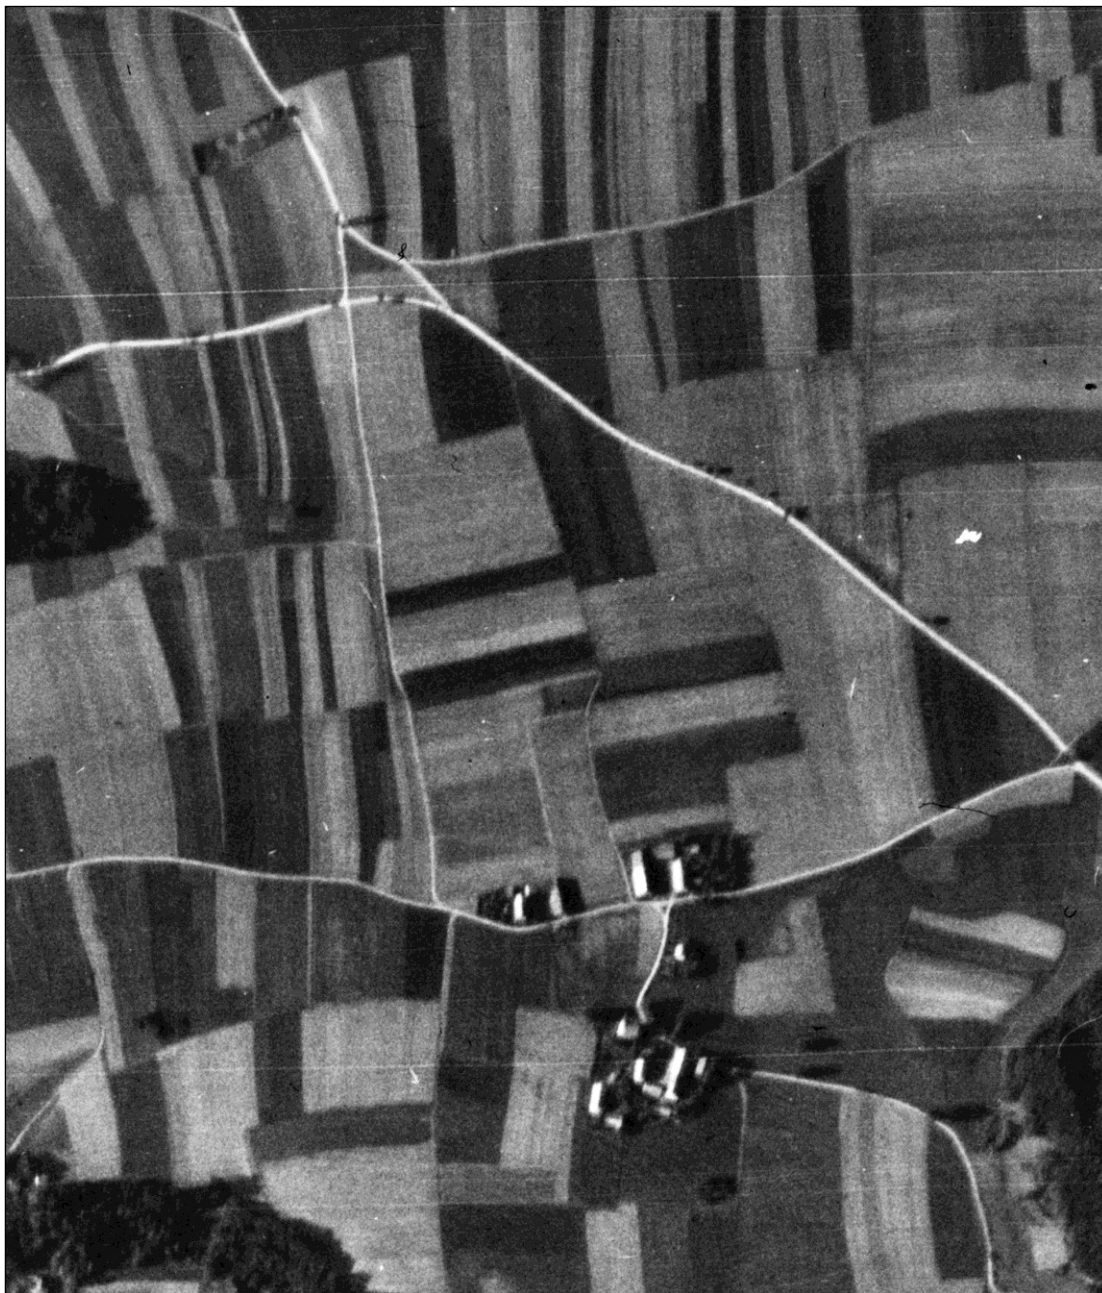
Inhausen am 28.08.1945
(Flugnummer: 365-BS-2233-21, #139, Ausgangsmaßstab ca. 1 : 40.000)
