# KAMPFMITTELVORERKUNDUNG

„HAIMHAUSEN, MÜNCHNER STRAßE“

# AUSWERTUNGSPROTOKOLL

Kampfmittelrisikoprüfung durch kombinierte Luftbild- und Aktenauswertung

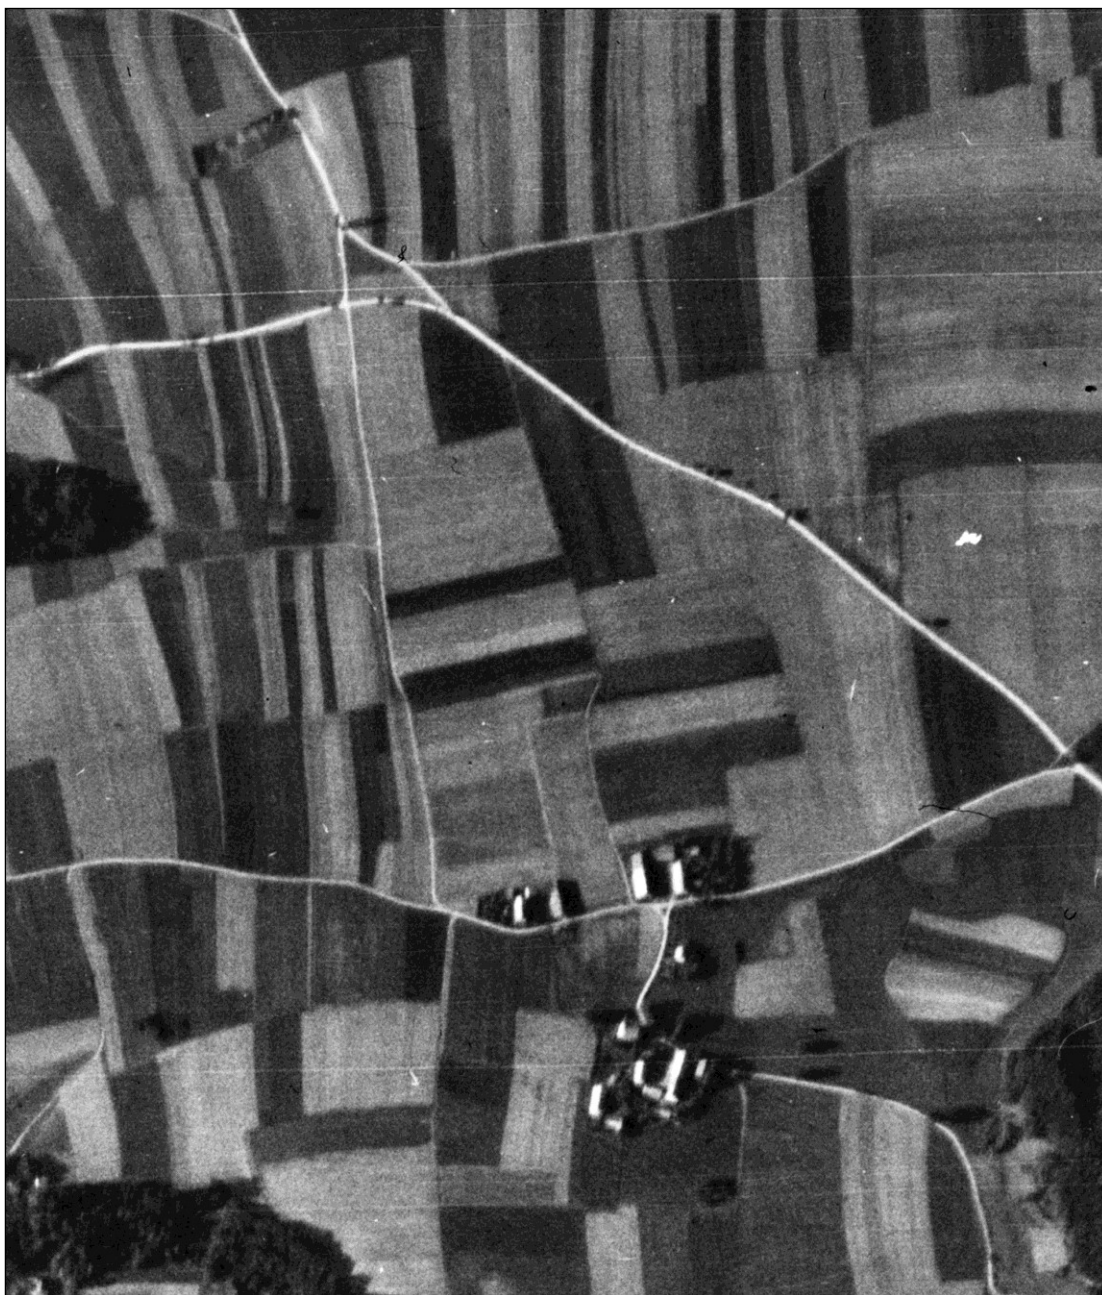
Inhausen am 28.08.1945  
(Flugnummer: 365-BS-2233-21, #139, Ausgangsmaßstab ca. 1 : 40.000)

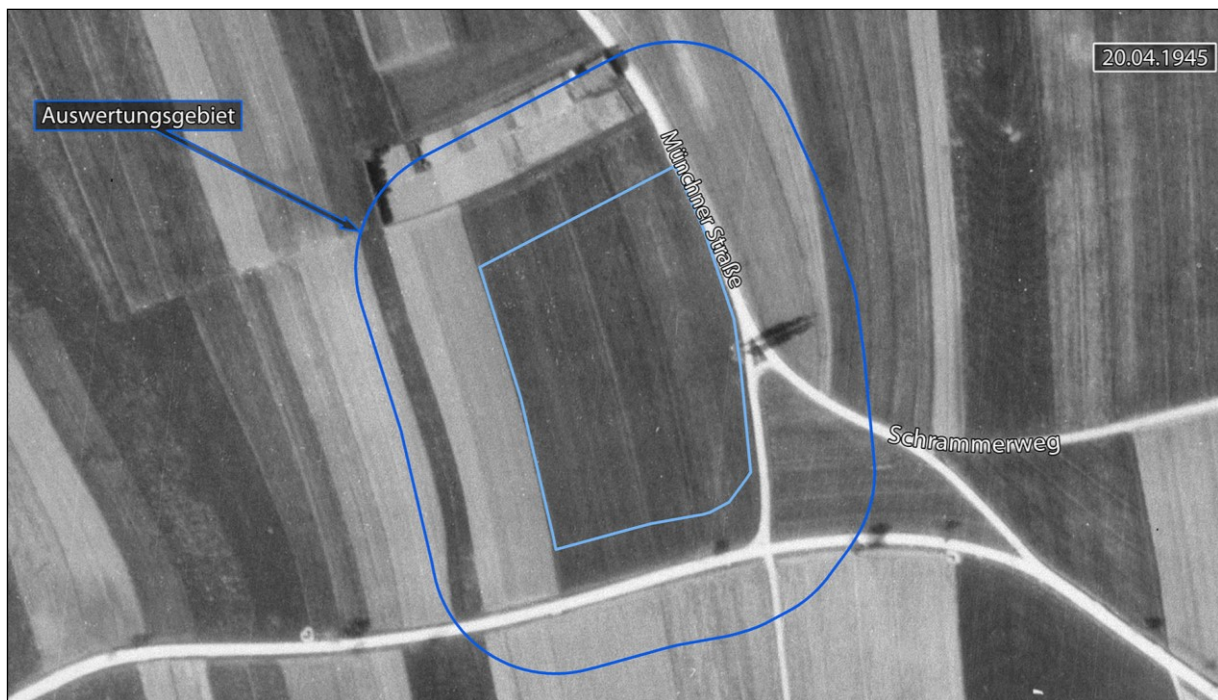
1. Das Auswertungsgebiet war zur Zeit des Zweiten Weltkrieges landwirtschaftlich genutzt, die Münchner Straße im Osten existierte bereits. Zwischenzeitlich hat man im Osten und Norden Wohnhäuser errichtet (vgl. Abb. 1 & 3).
2. Die Bodensicht ist weitgehend uneingeschränkt (vgl. Abb. 3-4). Aufgrund der unterschiedlichen Aufnahmezeitpunkte der Luftbildserien (vgl. Tab. 1) können durch Schattenfall bedingte mögliche Erkenntnislücken minimiert werden.

3. Den ausgewerteten Luftbildserien sind keine Hinweise auf Bombenabwürfe im Auswertungsgebiet zu entnehmen.
4. Mögliche Spuren des dokumentierten Artilleriebeschusses vom 28.-30.04.1945 (vgl. Kap. 4.1) sind in der Nachkriegsbefliegung vom 28.08.1945 (Flug-Nr. 365-BS-2233-21) weder im Auswertungsgebiet noch in Haim- oder Inhausen nachzuweisen.

Abb. 3: Das Projektgebiet (hellblau markiert) mit dem um 50 m gepufferten Auswertungsgebiet (dunkelblau) am 20.04.1945 (Flug-Nr. 31-5004, #2055, Ausgangsmaßstab ca. 1 : 10.000).

Für das Projektgebiet „Haimhausen, Münchner Straße“ konnte nach Auswertung der vorliegenden Luftbildserien und Unterlagen keine potentielle Kampfmittelbelastung ermittelt werden.

Gemäß Baufachlicher Richtlinien Kampfmittelräumung besteht kein weiterer Handlungsbedarf (KATEGORIE 1).<sup>12</sup>
