Wohnhausschnitt A-A

Grundriss-DG
Neue Wohnung 2

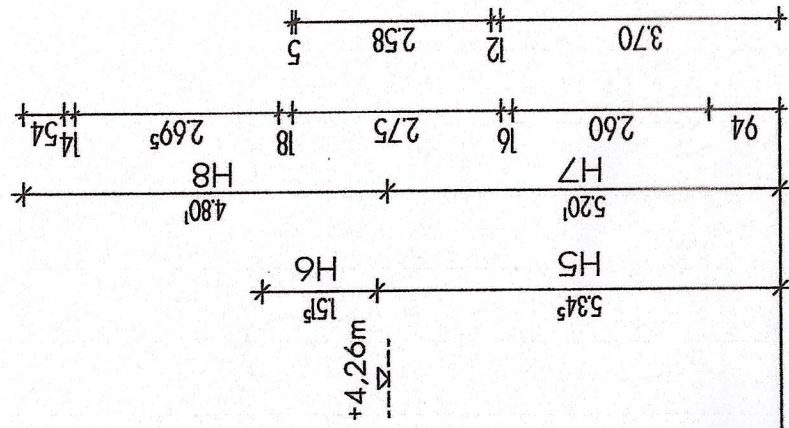
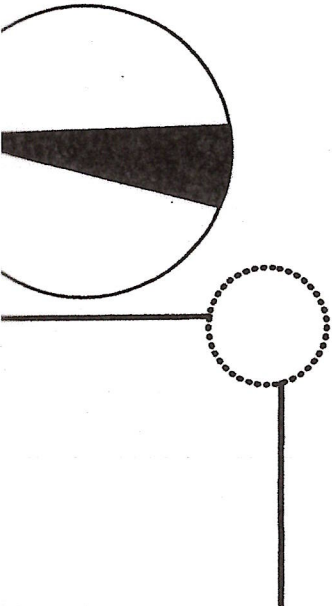
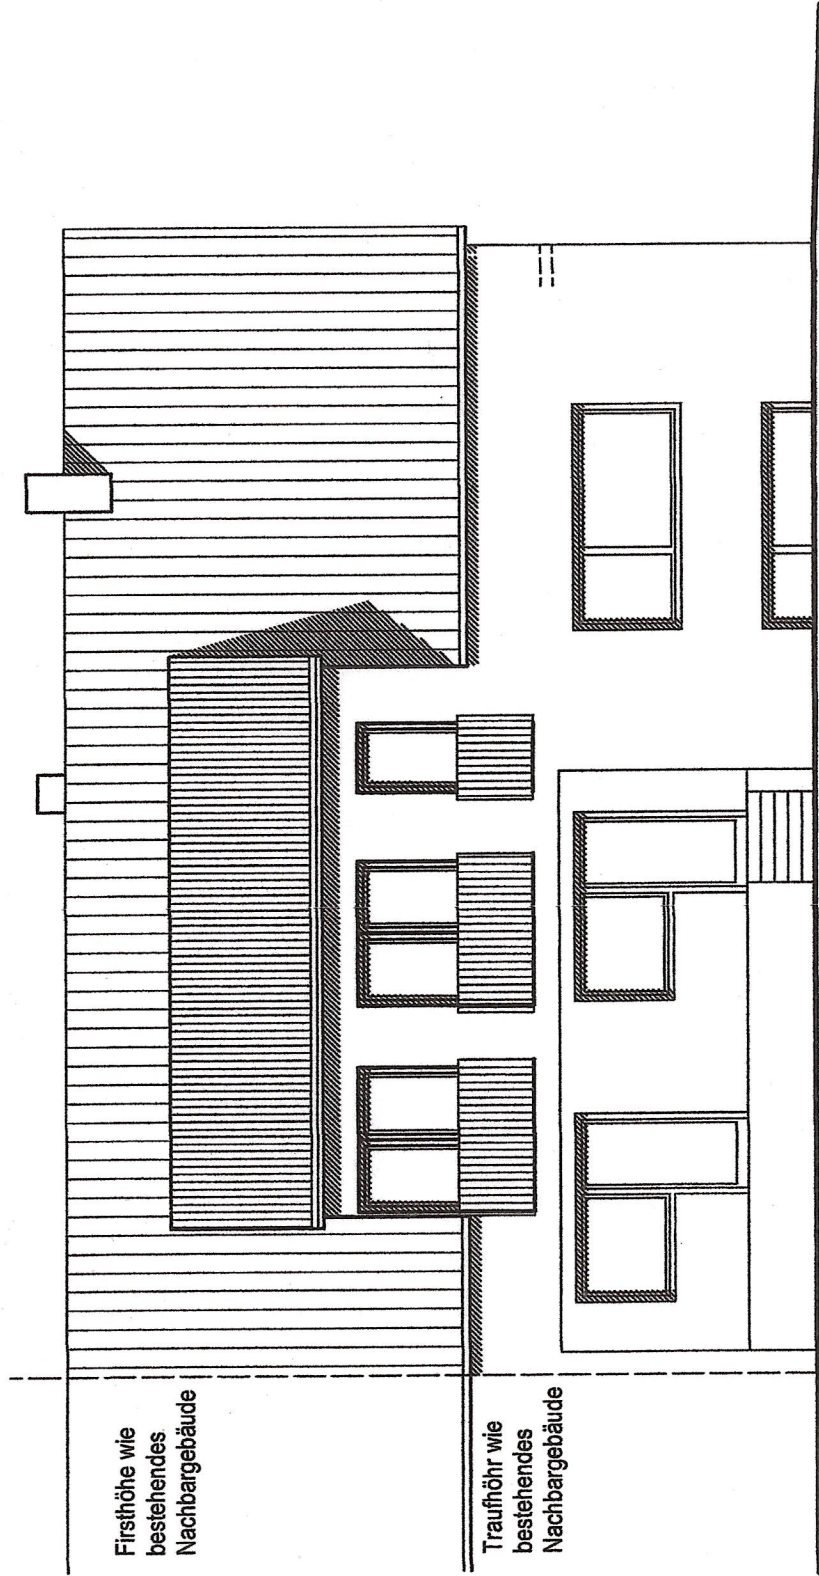
Hauptdach 42° wird neu aufgestockt
Gauben 25°
Dacheindeckung mit
Harzer-Pfannen, naturrot

Spitzboden,
nicht ausgebaut

Hochlochziegel

Estrich

EG und KG
bleiben
unverändert

EG-Bestand

KG-Bestand

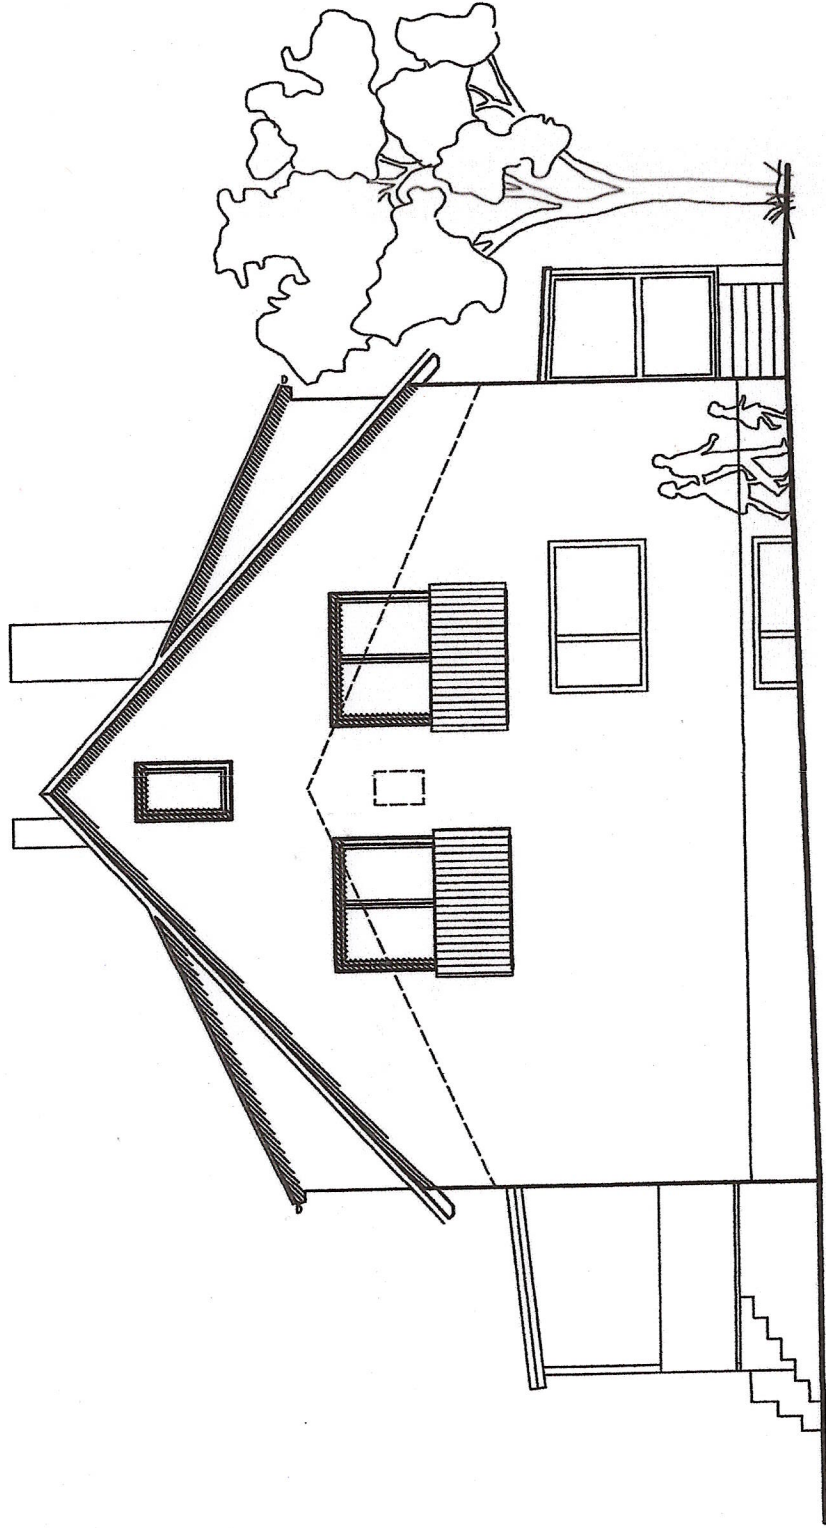
Südansicht

Firsthöhe wie
bestehendes
Nachbargebäude

Traufhöhe wie
bestehendes
Nachbargebäude
