Furt-/ Blockmarkierung

Münchener Straße (2x)

Einmündung Großenrieder Straße; Parkplatz bei Busbahnhof

Maßnahmennummer:	1.9.3
Kategorie:	Verkehrssicherheit

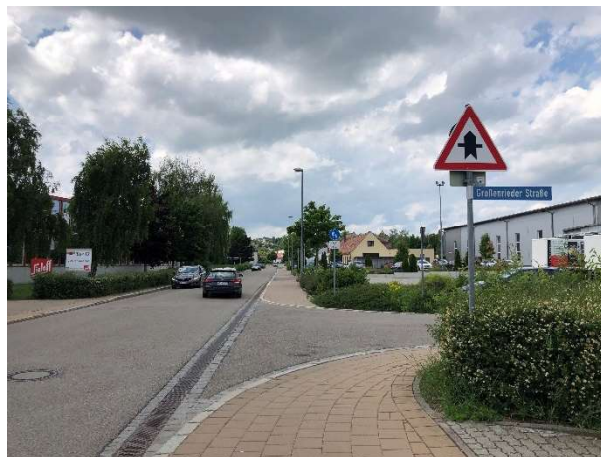
Mangel:

Fehlende Furt- bzw. Blockmarkierung.

Markieren deutlicher Radwegefurten durch weiße Blockmarkierungen am Fußwegweg mit benutzungsrecht für Radfahrer entlang der Münchener Straße, Einmündung Großenrieder Straße und dem Parkplatz beim Busbahnhof. Ggf. kann zusätzlich eine Einfärbung oder Anhebung (rechtlich hat die Einfärbung keine Bedeutung) der Furt vorgenommen werden. Bei Bedarf sind Fahrrad-Piktogramme, sowie entsprechende Verkehrszeichen an den Übergängen anzubringen. Dadurch wird ein Sichtkontakt zwischen Radfahrer und Kfz-Verkehr hergestellt und signalisiert die Vorfahrt für den Radverkehr.

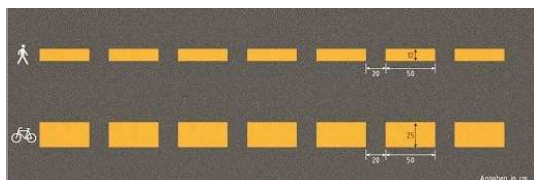
Beispiel: Markierung von Radfahr- und Fußgängerfurten nach RMS (Quelle: RSA 95)
