Furt-/ Blockmarkierung

Maßnahmennummer:	1.9.3
Kategorie:	Verkehrssicherheit

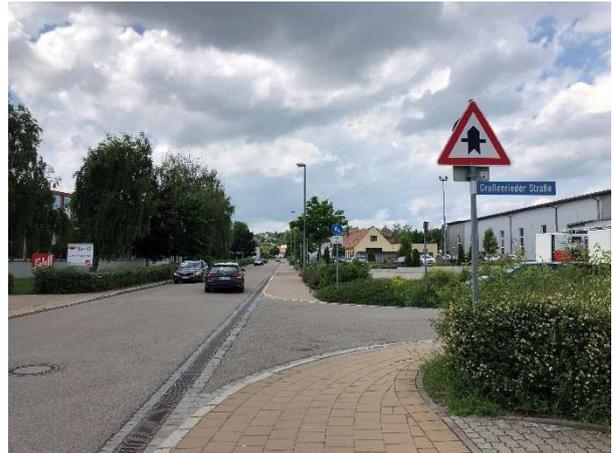
Einmündung Großenrieder Straße; Parkplatz bei Busbahnhof

Mangel:
Fehlende Furt- bzw. Blockmarkierung.
Ziel:
Verbesserung der Verkehrssicherheit.
Kurzbeschreibung der Maßnahme:
Markieren deutlicher Radwegefurten durch weiße Blockmarkierungen am Fußwegweg mit benutzungsrecht für Radfahrer entlang der Münchener Straße, Einmündung Großenrieder Straße und dem Parkplatz beim Busbahnhof. Ggf. kann zusätzlich eine Einfärbung oder Anhebung (rechtlich hat die Einfärbung keine Bedeutung) der Furt vorgenommen werden. Bei Bedarf sind Fahrrad-Piktogramme, sowie entsprechende Verkehrszeichen an den Übergängen anzubringen. Dadurch wird ein Sichtkontakt zwischen Radfahrer und Kfz-Verkehr hergestellt und signalisiert die Vorfahrt für den Radverkehr.

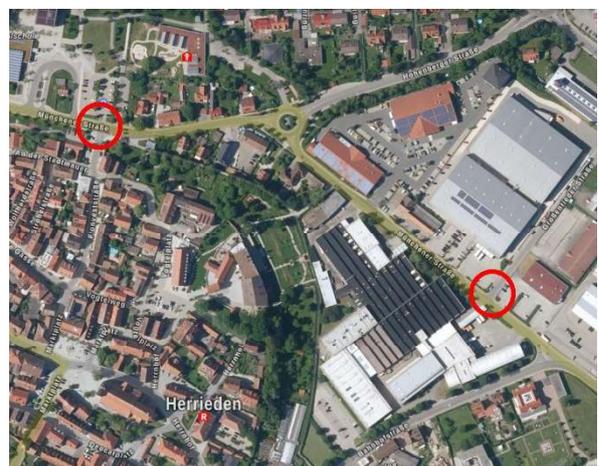
Beispiel: Markierung von Radfahr- und Fußgängerfurten nach RMS (Quelle: RSA 95)
