Umweltgeologische Stellungnahme

ehemalige Fa. Lehrgut Priel und neuer Erschließungsbereich für
eine gewerbliche Nutzung im Westen
im Wiesenthal
88131 Lindau (B)

Zusammenstellung der bisher vorgenommenen umweltgeologischen Untersuchungen

Projekt-Nr. : 2019-524

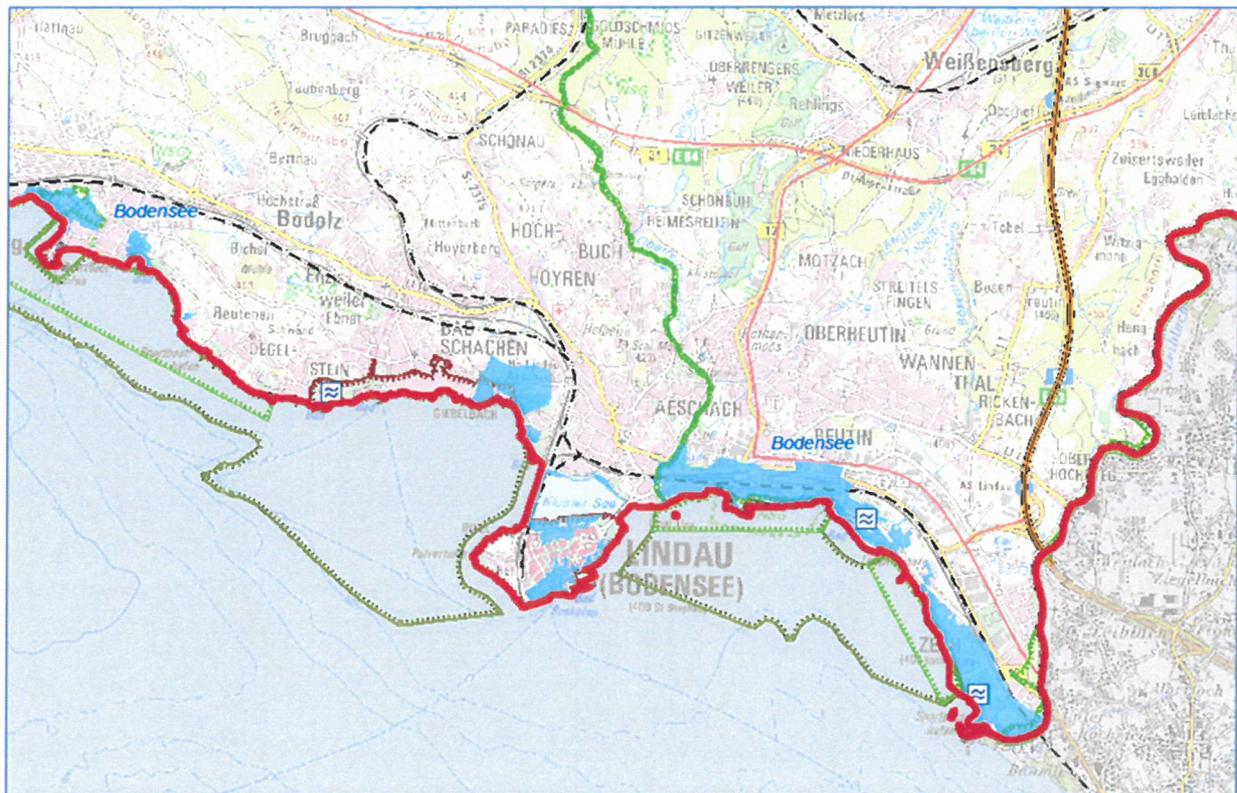
Anl. 4c Hochwasserrisikokarte (HQ_{extrem}) gem. bayerischem LfU

Der gesamte Erschließungsbereich liegt in keinem Hochwasserrisikogebiet (siehe hierzu Abb.4c).

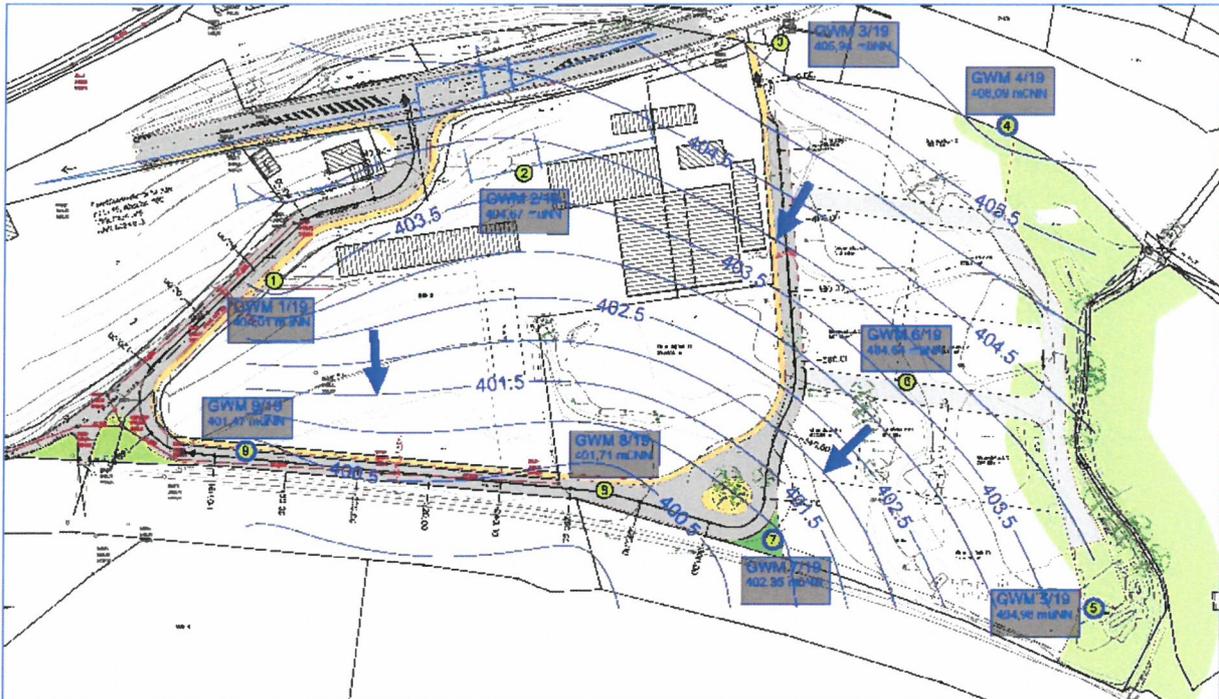
Anl. 7: Grundwassergleichenplan vom 0711.2019 (Druckspiegel)

Die wechselnd sandig-schluffigen Beckensedimente bilden den Aquifer (Porengrundwasserleiter), die glazial vorkonsolidierten Moränenböden (in schluffig – toniger Ausbildung) den Grundwasserstauer.

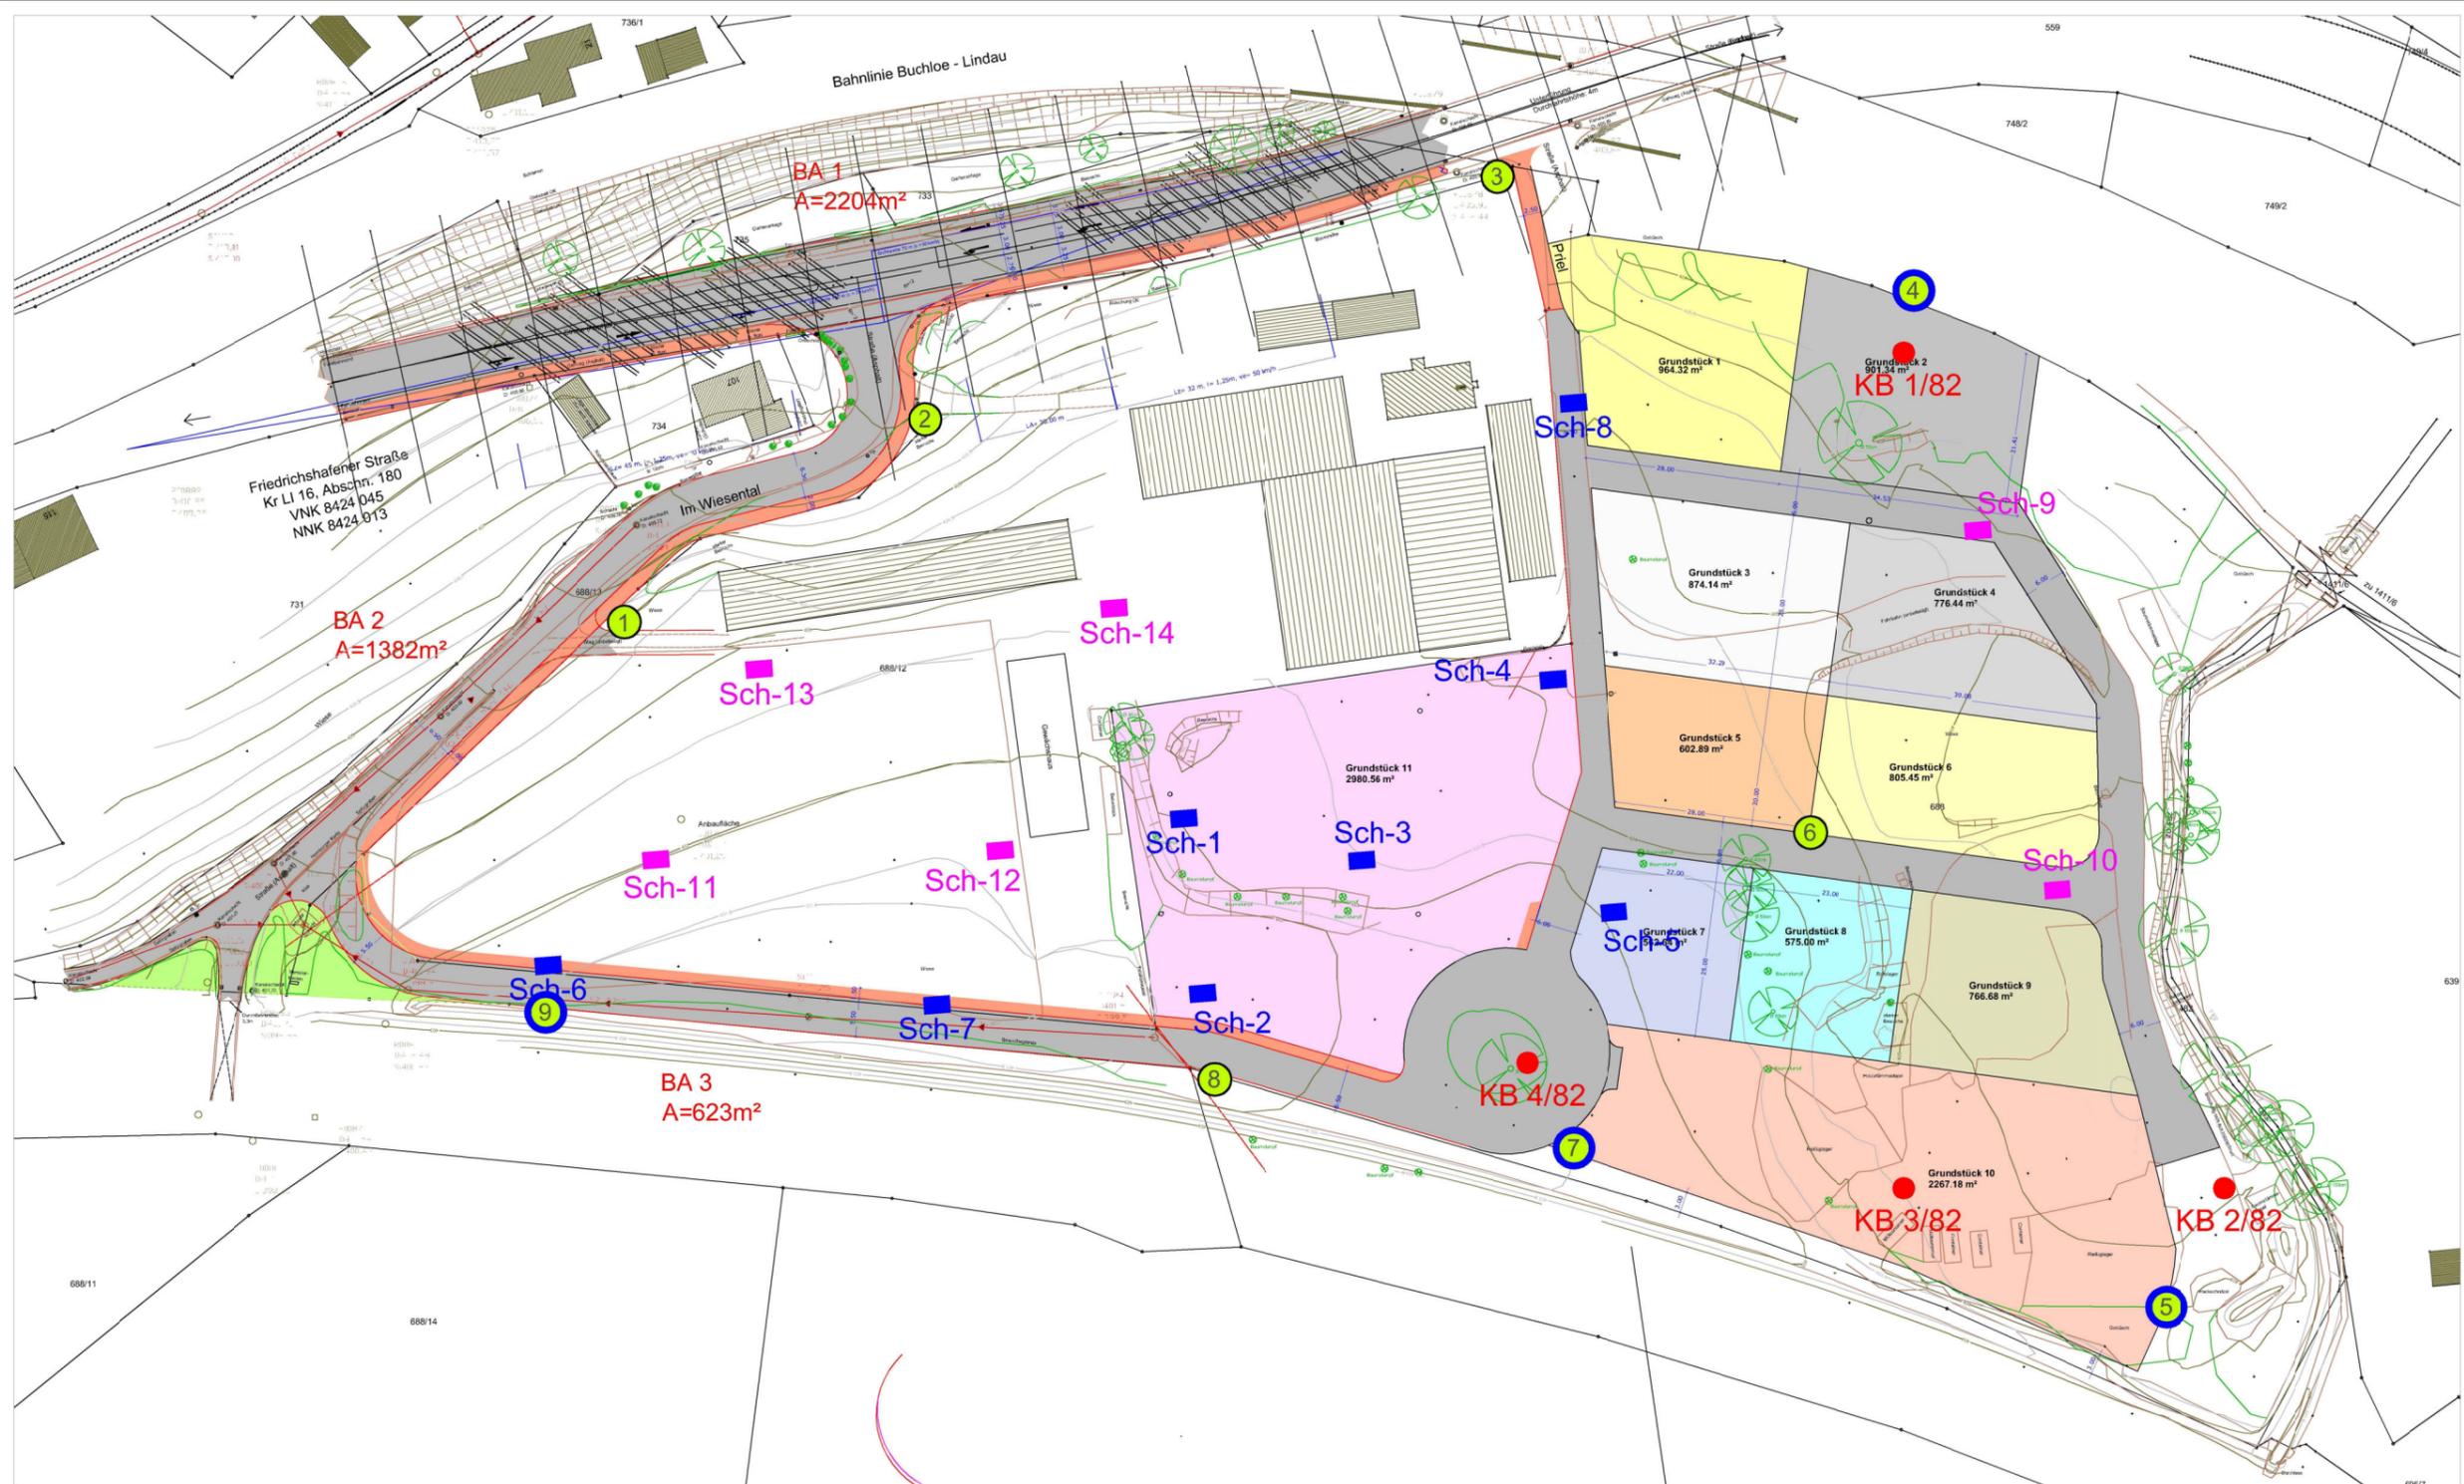
- ⑨ geplante Pegel mit stationärem Datenlogger
- ⑨ geplante Bohrungen mit Pegelausbau DN 125
- Sch-9 geplante Schürfe
- Sch-2 Schürfe vom 10.04.2019
- KB .. /82 alte Aufschlüsse von 1982 (IB Dr. Ulrich, nicht eingemessen)

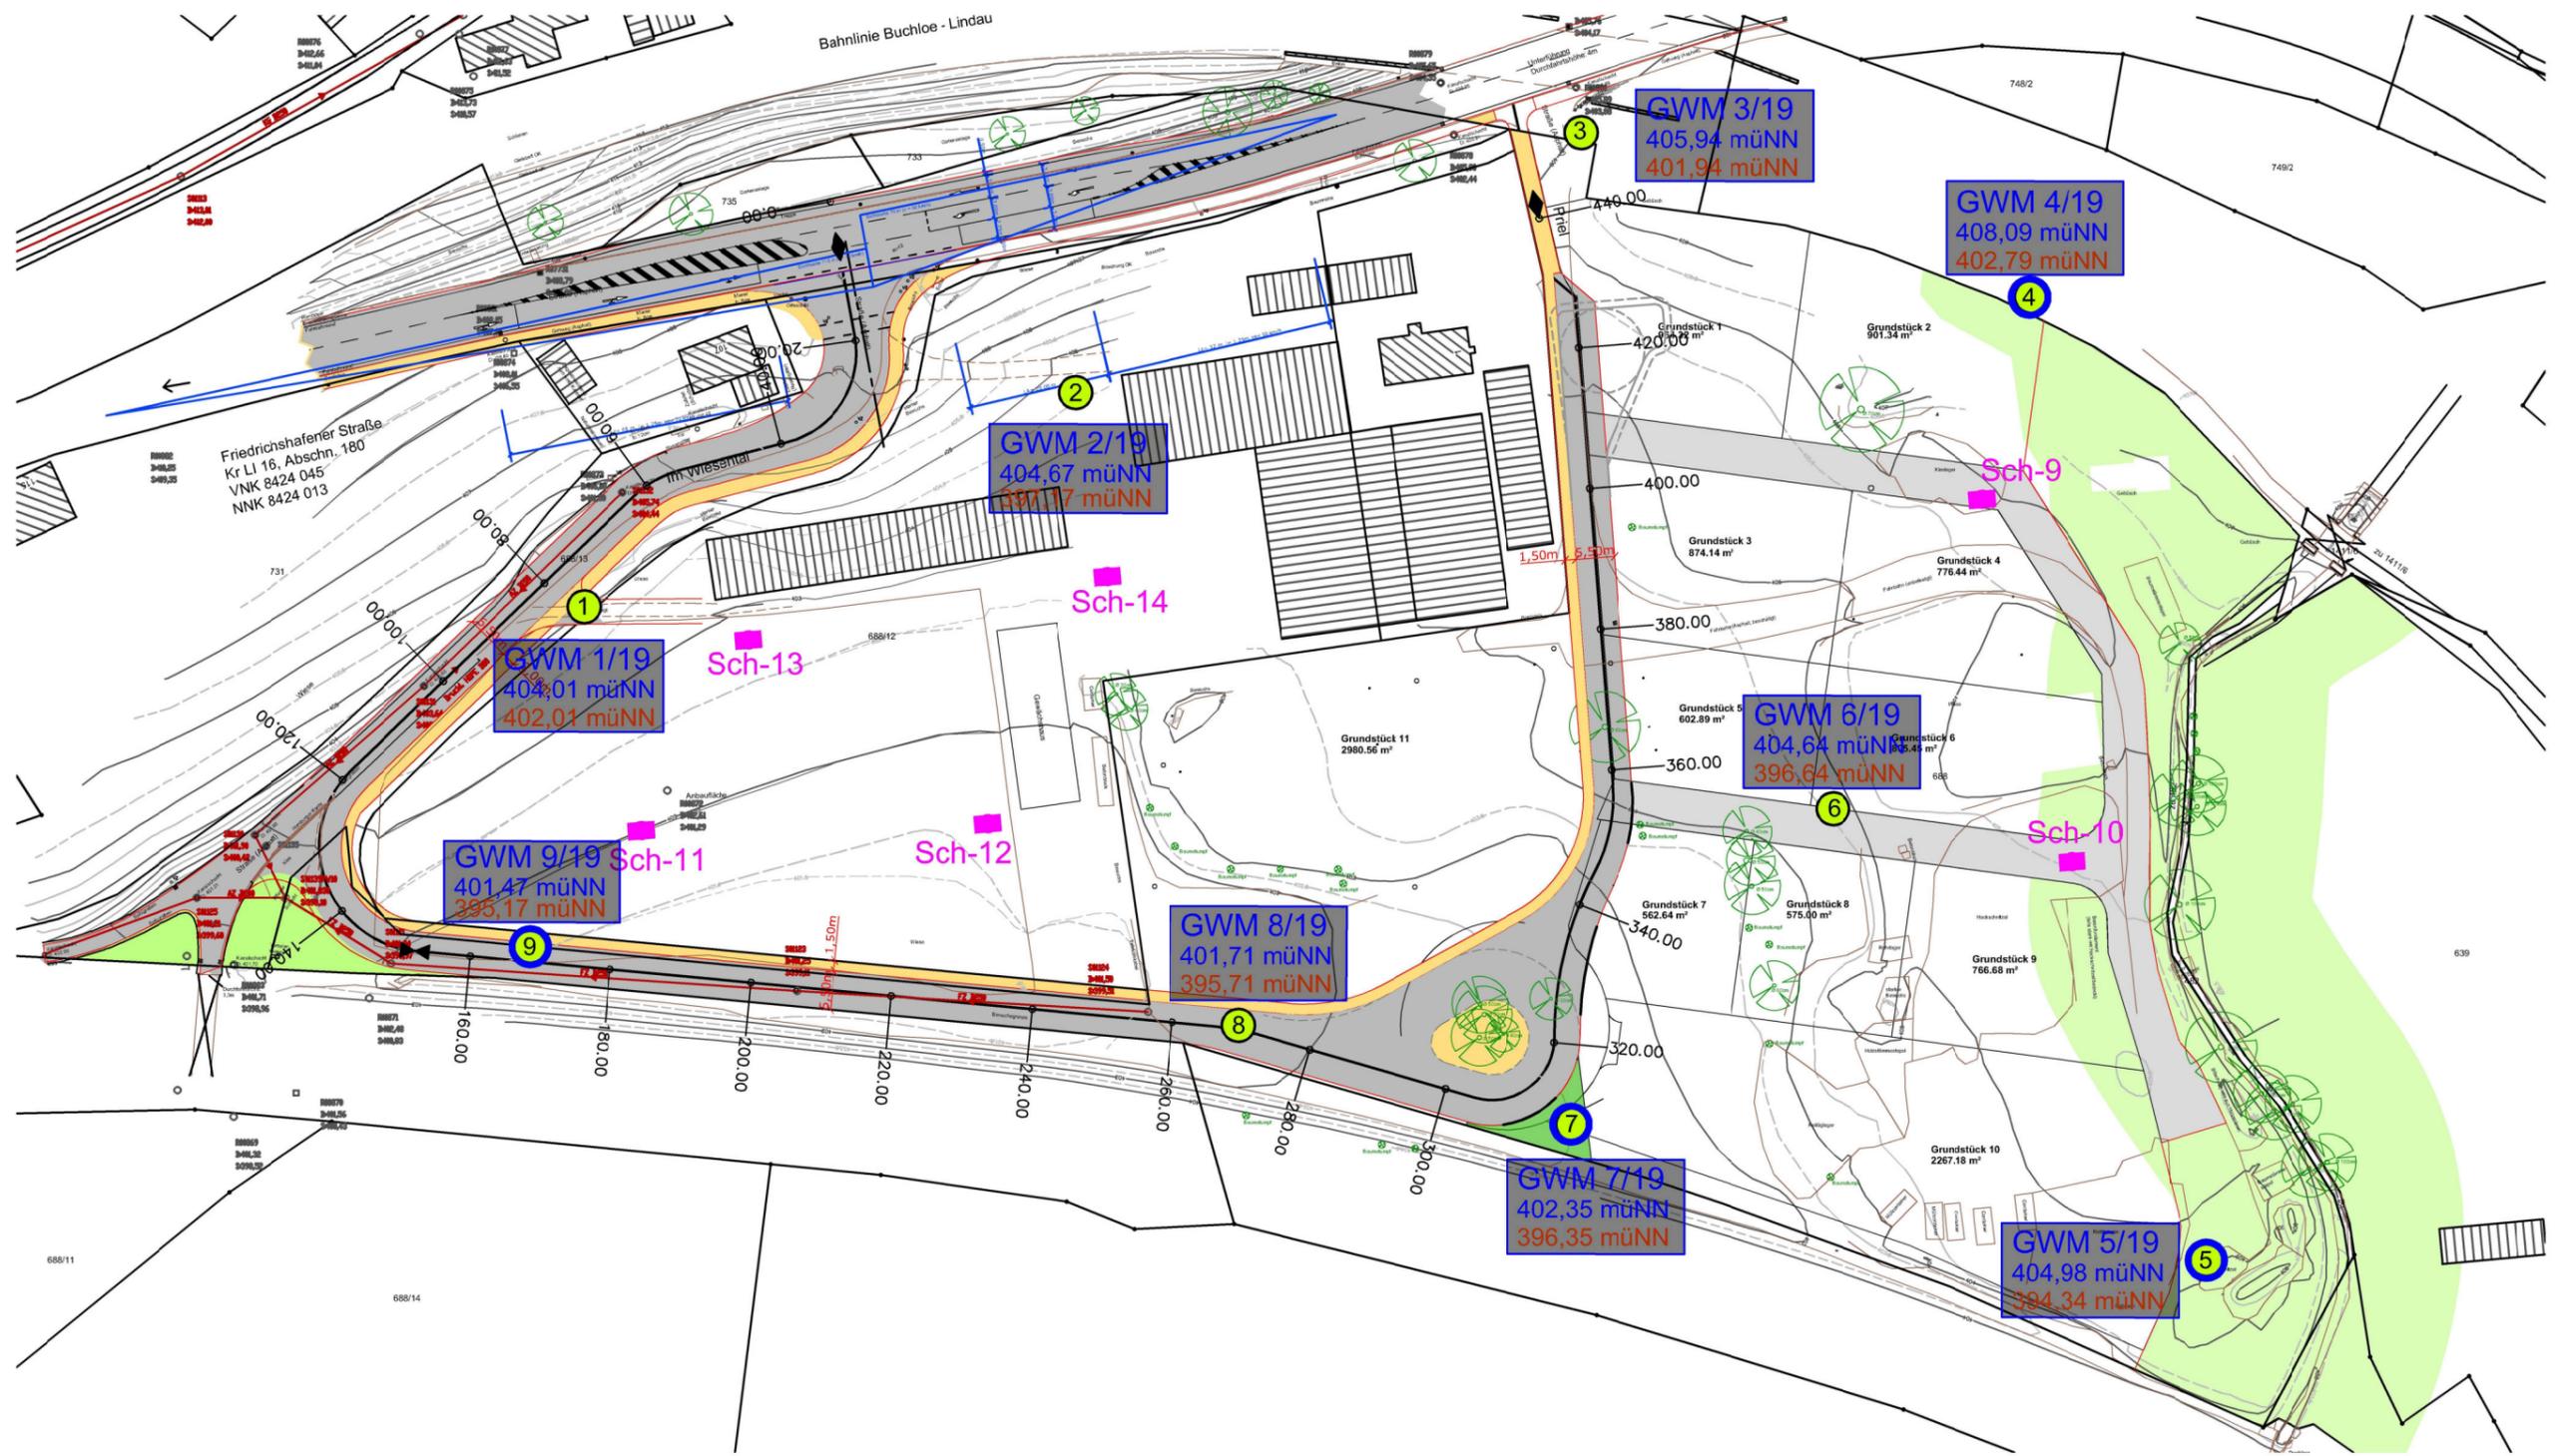
- 9 Pegel mit stationärem Datenlogger
- 9 Bohrungen mit Pegelausbau DN 125
- 395,71 müNN OK Geschiebemergel
- Sch-9 geplante Schürfe

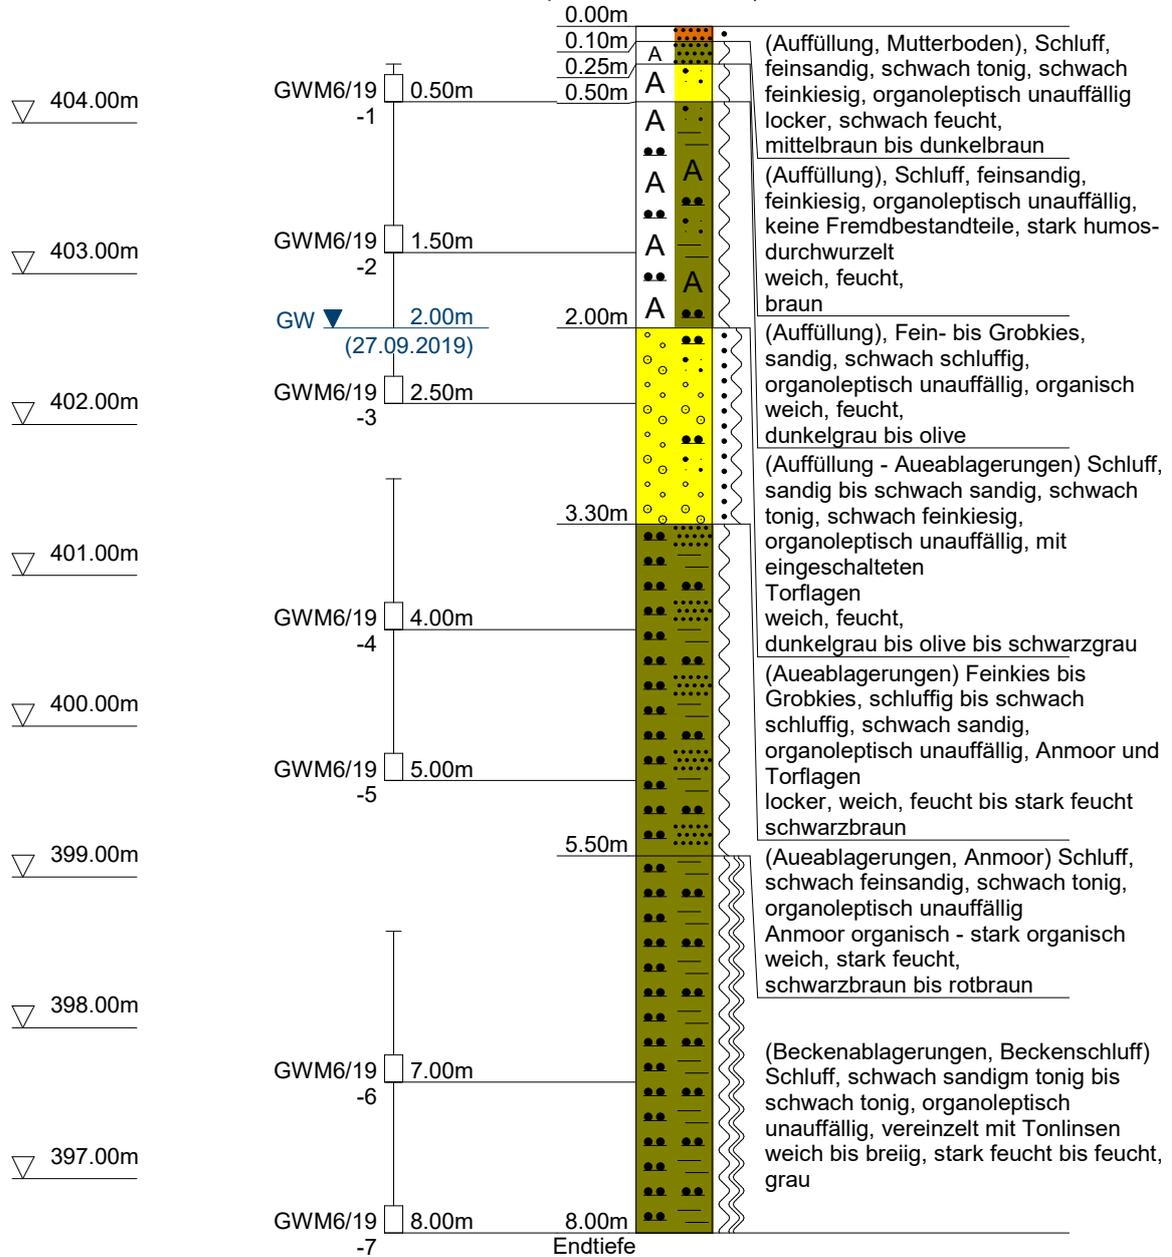
GWM 6/19

Wasser nach Bohrende bei 2,55 m
