## Zu 3.4 Uferstellen Lindau–Therme bis Zech

## Zu 3.8 Uferstellen Nordufer Kleiner See zwischen Brücke und Kneippanlage

## Zu 3.9 Uferstellen Eisenbahndamm bis Villa Alwind

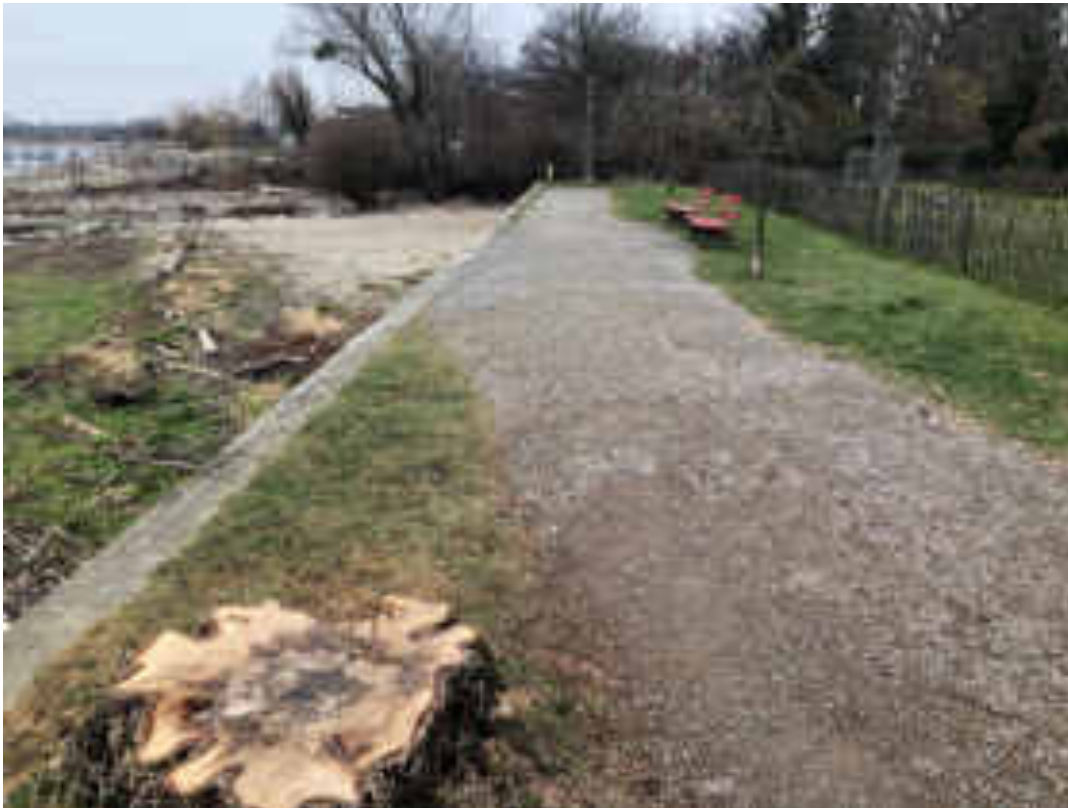
Zu Punkt 2.

Kaimauer ohne Geländer Horst–Stern–Weg

Gefährdungen / Verbesserungsbedarf

- Keine Absturzsicherung vorhanden
- Weg geht bündig in Mauerkante über
- Keine Schattierung

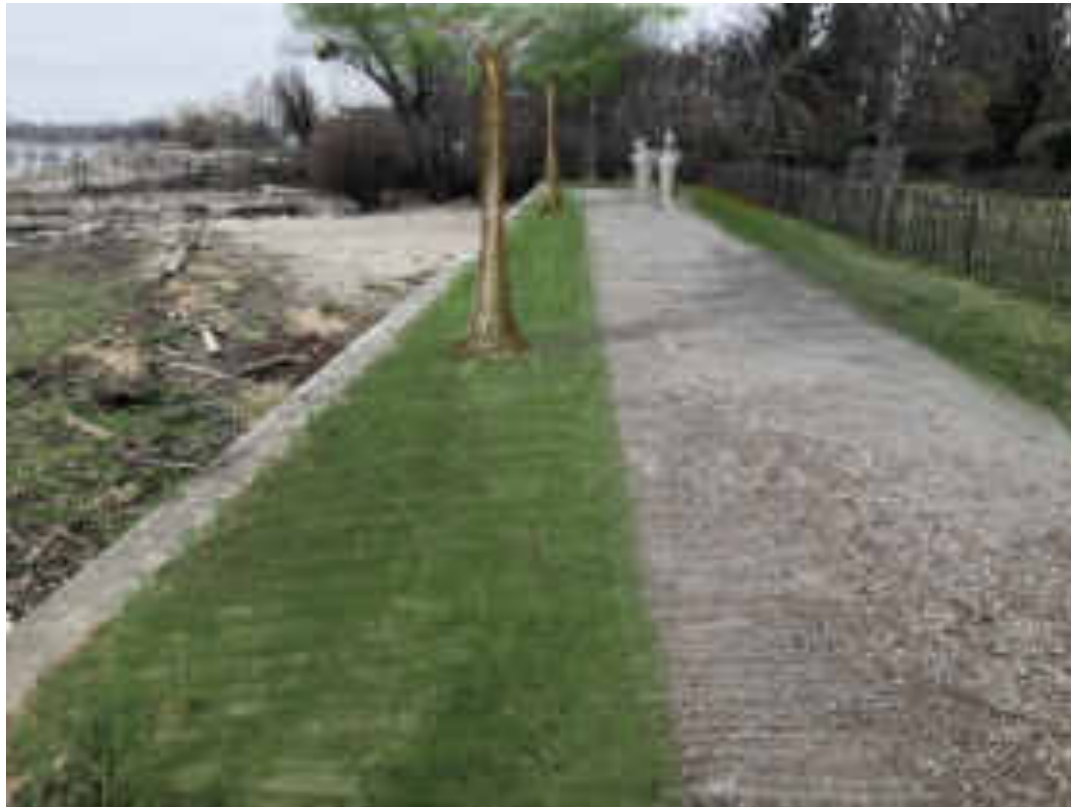
Zu Punkt 2.

Kaimauer ohne Geländer Horst–Stern–Weg

Verbesserungsvorschlag

- Grünstreifen als Abgrenzung zur Mauer
- Baumpflanzung als Schattenspender

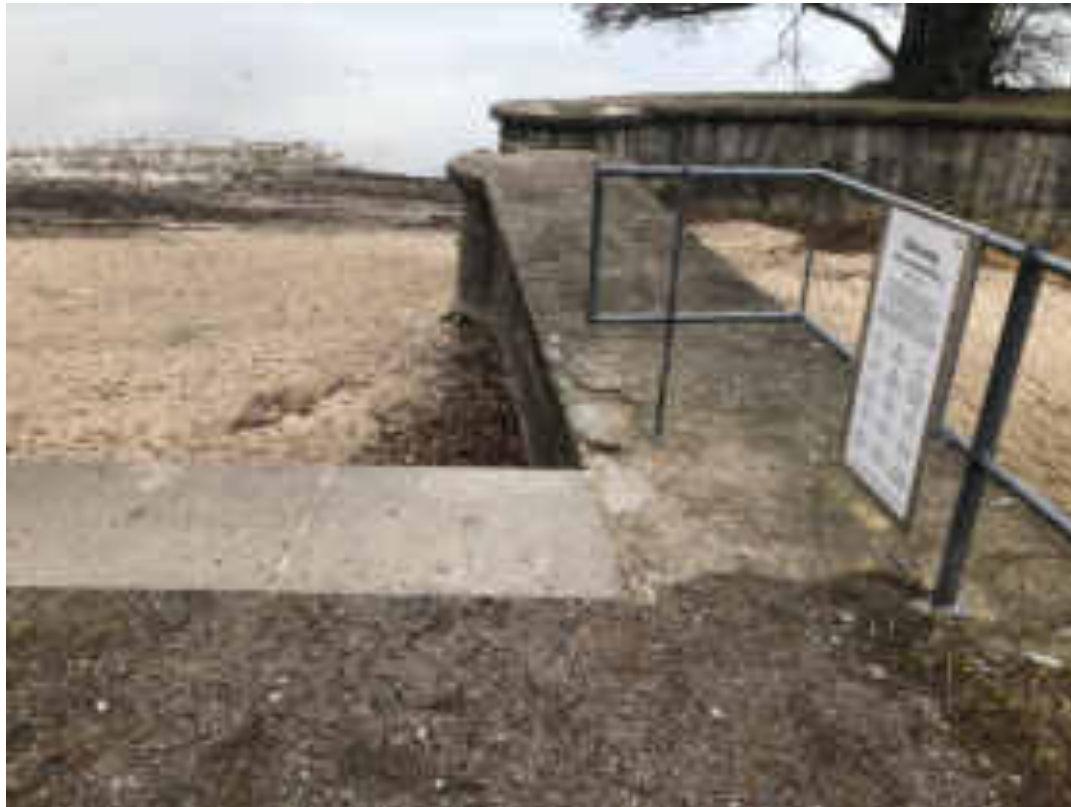
Zu Punkt 4.

Slipanlage mit begehbaren Molenköpfen

Gefährdungen / Verbesserungsbedarf

- Keine durchgehende Absturzsicherung vorhanden
- Weg geht bündig in Mauerkante über

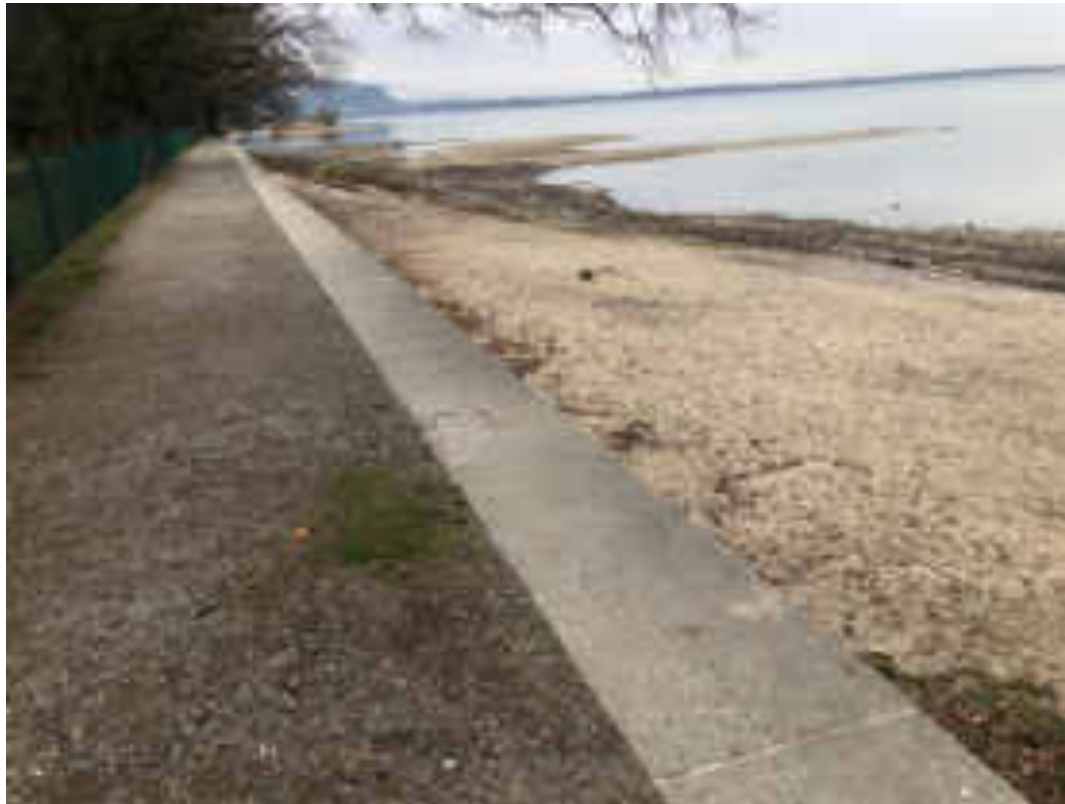
### Zu Punkt 5.

Kaimauer ohne Handlauf mit vorgelagertem Strand in Richtung Leuchtenberg

### Gefährdungen / Verbesserungsbedarf

- Keine durchgehende Absturzsicherung vorhanden
- Weg geht bündig in Mauerkante über

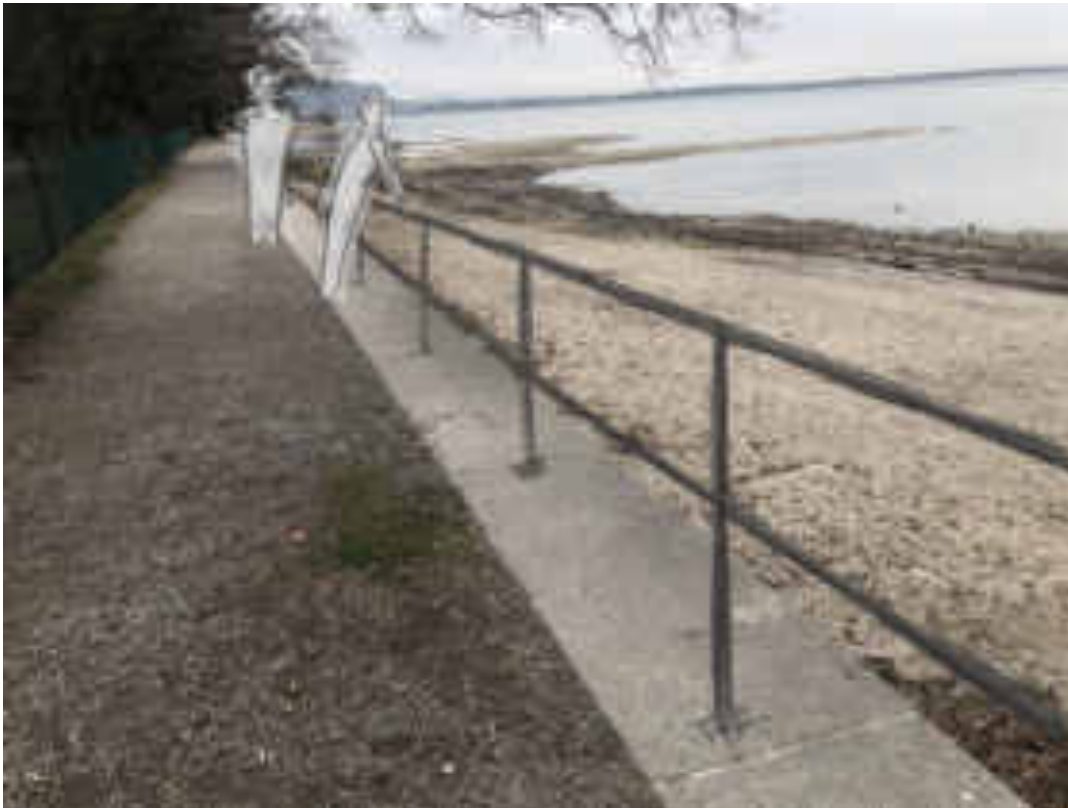
### Zu Punkt 5.

Kaimauer ohne Handlauf mit vorgelagertem Strand in Richtung Leuchtenberg

### Verbesserungsvorschlag

- Fortführung des vorhandenen Geländers (siehe Punkt4)
- Hinweisbeschilderung wurde bereits angebracht

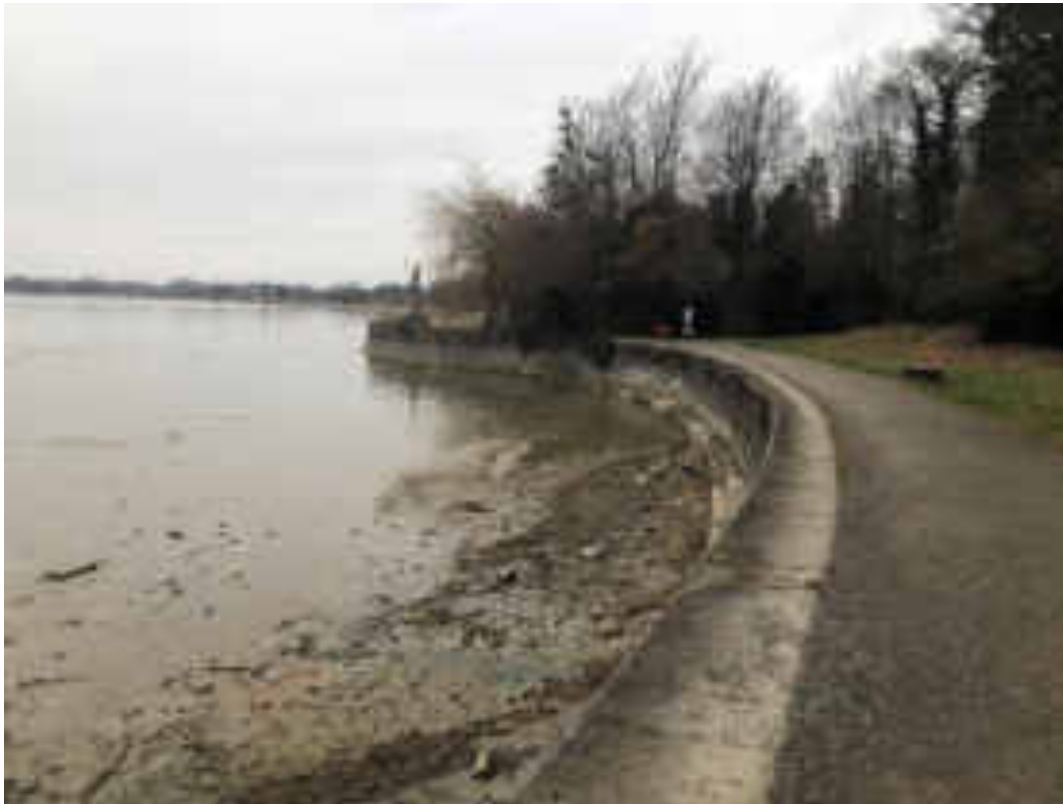
Zu Punkt 6.

Kaimauer ohne Handlauf am nördlichen  
Beginn Uferpark Wäsen

Gefährdungen / Verbesserungsbedarf

- Keine Absturzsicherung vorhanden
- Weg geht bündig in Mauerkante über
- Schäden an Mauerkrone

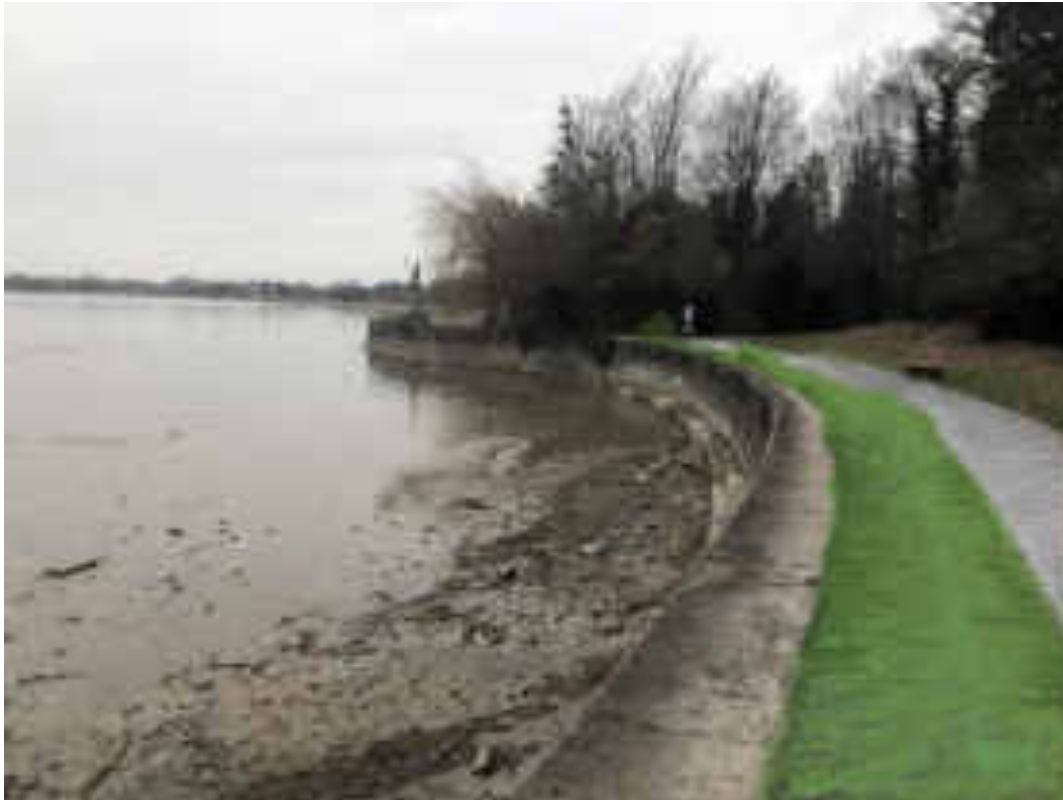
Zu Punkt 6.

Kaimauer ohne Handlauf am nördlichen  
Beginn Uferpark Wäsen

Verbesserungsvorschlag

- Verlegung des Weges um ca. 1,50m
- Grünstreifen als Abgrenzung zur Mauer
- Entfernung Sitzbank an Uferkante
- Sanierung Mauerkrone

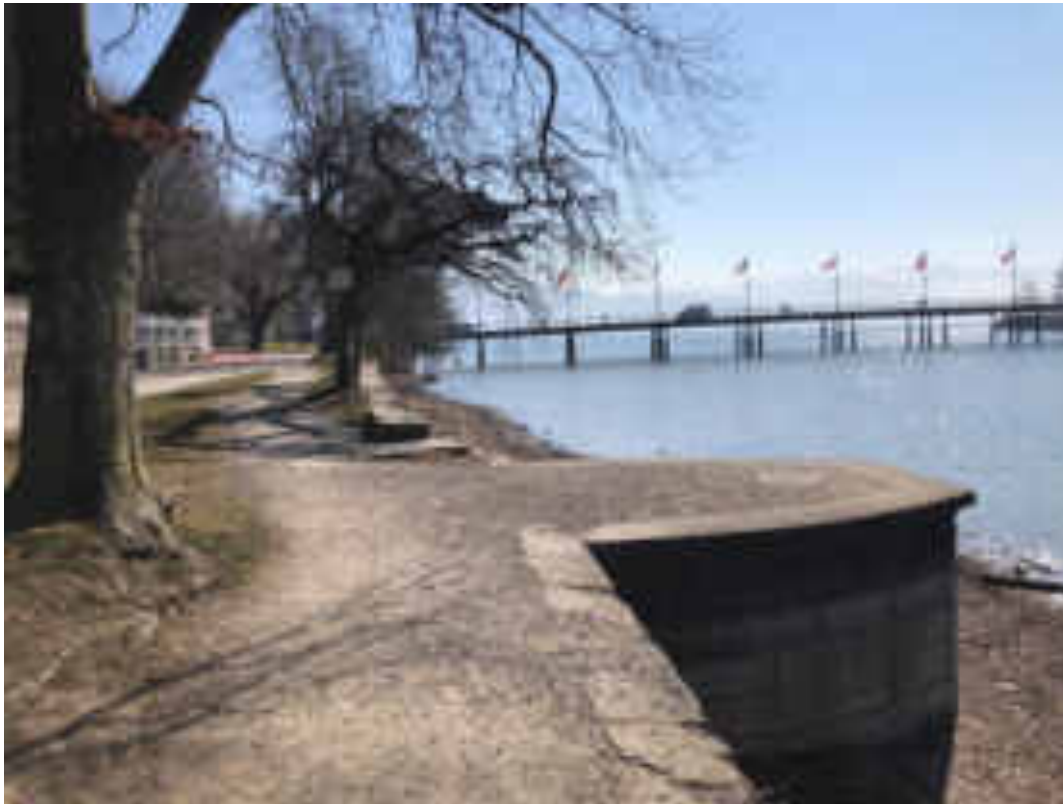
Zu Punkt 1.

Kaimauer mit Bastionen ohne Handlauf

Gefährdungen / Verbesserungsbedarf

- Keine Absturzsicherung vorhanden
- Weg geht bündig in Mauerkante über

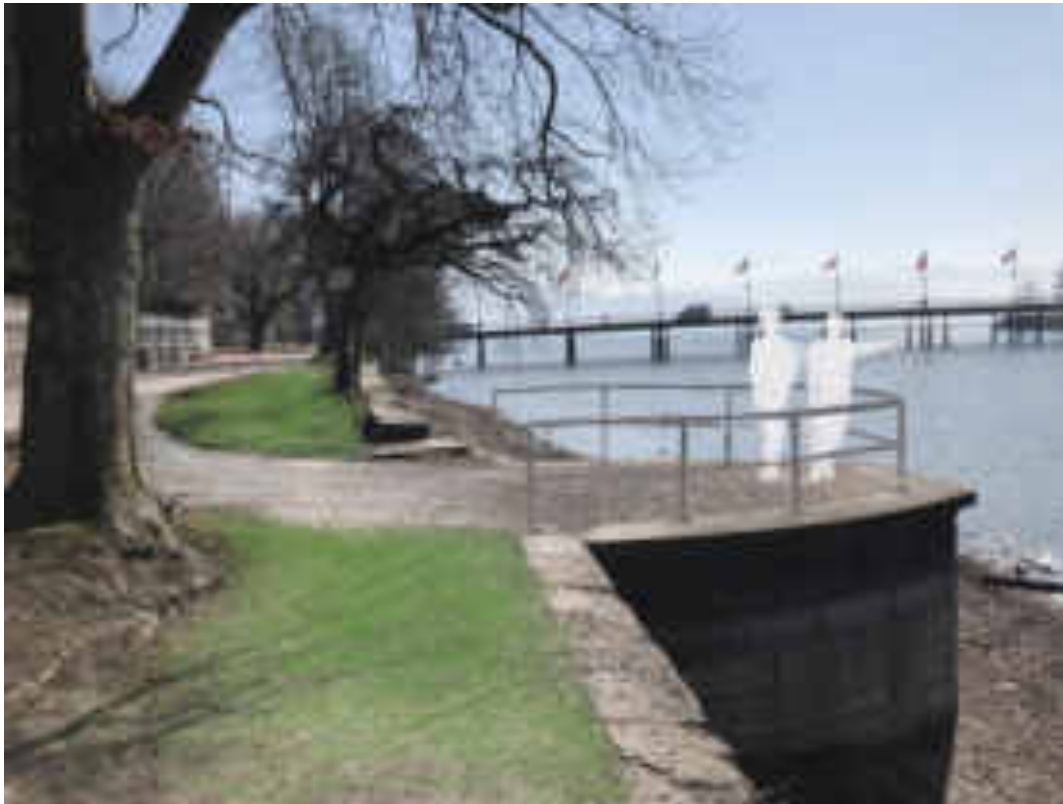
Zu Punkt 1.

Kaimauer mit Bastionen ohne Handlauf

Verbesserungsvorschlag  
im Bereich der Bastionen

- Verlegung des Weges
- Grünstreifen als Abgrenzung zur Mauer
- Zugang Uferkante nur an Bastionen mit Geländer

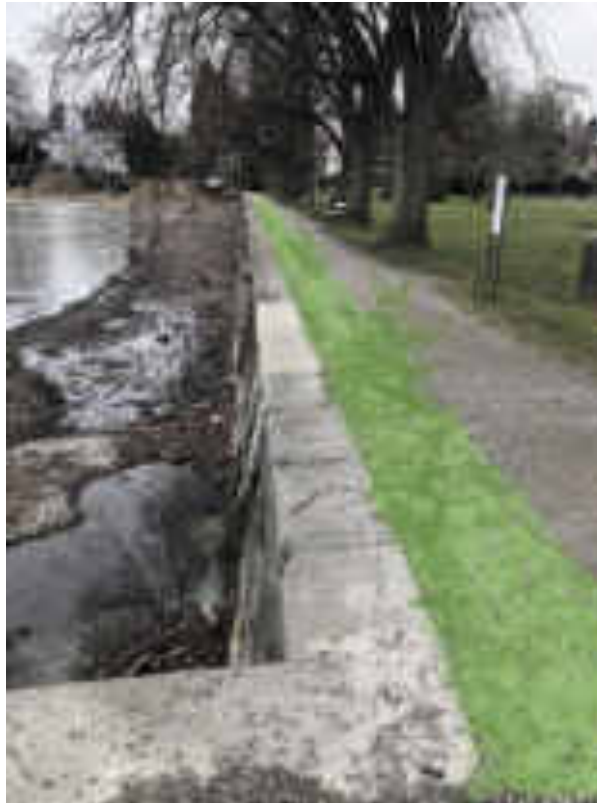
Zu Punkt 1.

Kaimauer mit Bastionen ohne Handlauf

Verbesserungsvorschlag  
im Verlauf Richtung Westen

- Verlegung des Weges um ca. 1,00m
- Grünstreifen als Abgrenzung zur Mauer
- Durchgang entlang Minigolf durch Bepflanzung unterbinden

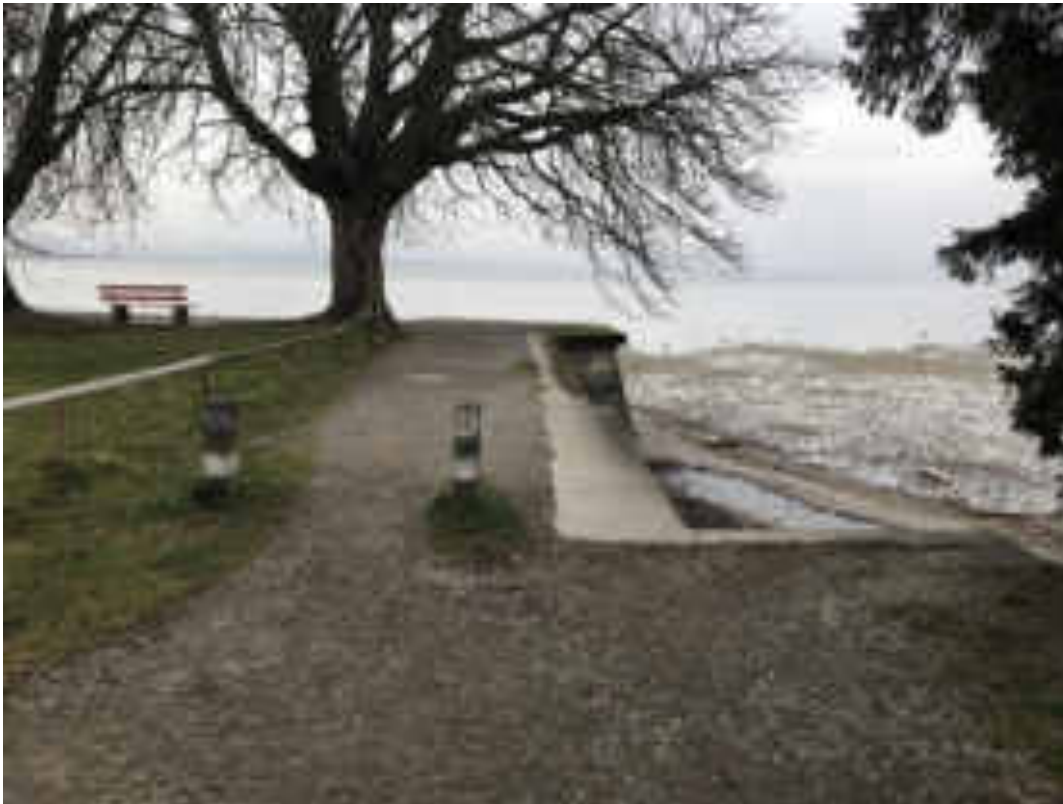
Zu Punkt 1.

Kaimauer mit Bastionen ohne Handlauf  
im Bereich Giebelbach / Lotzbeck

Gefährdungen / Verbesserungsbedarf

- Keine Absturzsicherung vorhanden
- Weg geht bündig in Mauerkante über

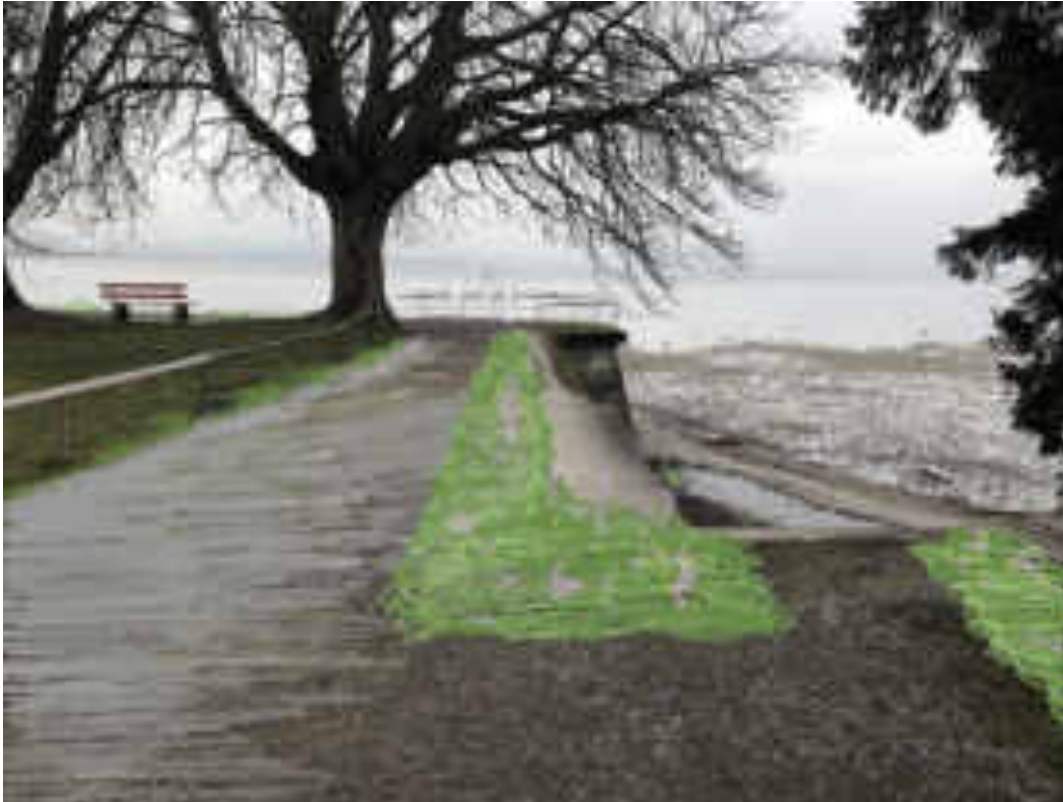
Zu Punkt 1.

Kaimauer mit Bastionen ohne Handlauf  
im Bereich Giebelbach / Lotzbeck

Verbesserungsvorschlag

- Verlegung des Weges um ca. 1,00m
- Grünstreifen als Abgrenzung zur Mauer
- Zugang Uferkante nur an Bastionen mit Geländer
