Innere Erschließung Priel Areal

Stellungnahme zum 100 jährigen Hochwasser

Artenschutzrechtlicher Kurzbericht

Projekt-Nr. ZI-23-A172

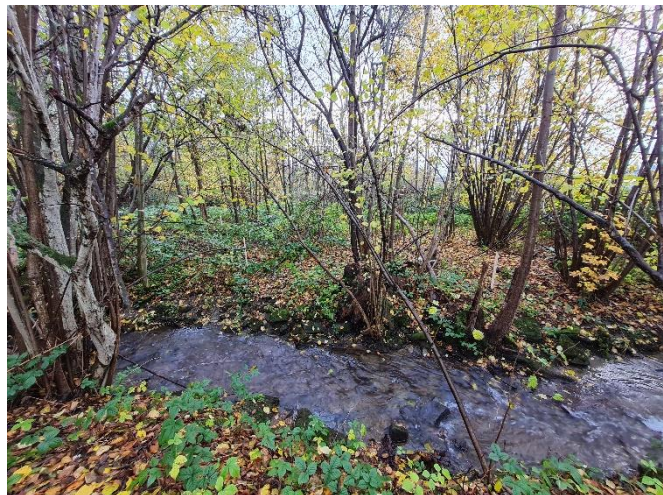
Das Priel-Wäldchen stellt sich als Auwald dar, das jedoch durch einen hohen Anteil Fichten nicht mehr das typische standortgerechte Bachwald-Arteninventar repräsentiert. Ein dichtes Brombeer-Gebüsch begleitet die Baum-Bestände im Unterholz. Die Sohle des Giebelbach ist im Unterlauf zum Teil sehr grobkiesig und steinig, im Oberlauf findet sich vermehrt feinkörniger Kies.

Im Oberlauf, bei Eintritt des Gerinnes aus der Verrohrung im Norden der Fl.-Nr. 482 befindet sich ein Wehr, das durch die Verlegung dennoch erhalten bleibt.

Abbildung 3: Ansicht des Giebelbach und den Baum-Bestand.

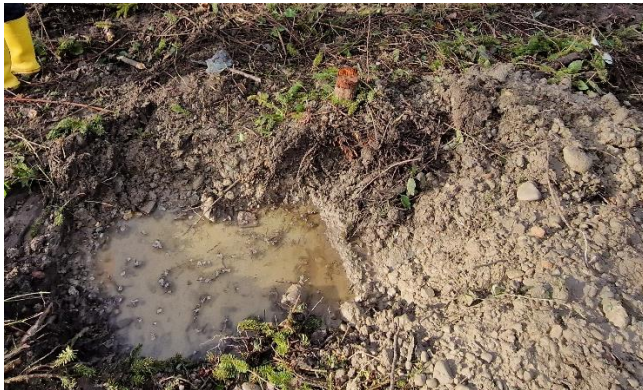
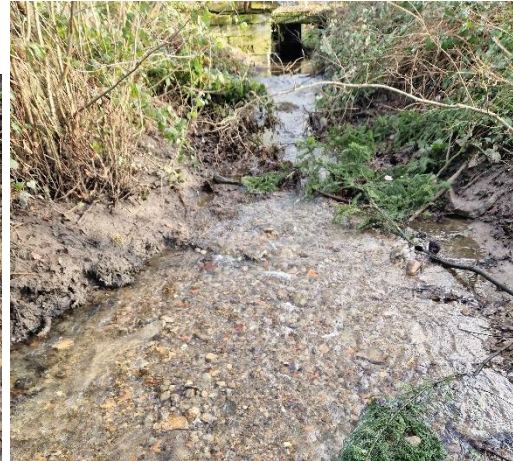
Der Oberboden innerhalb des Wäldchens ist sehr flachgründig und besteht vor allem aus humosem Blatt-Material von den Bäumen. Nur wenige Zentimeter unterhalb des humosen Oberbodens beginnt die steinige Schicht, die jedoch teilweise stark von Bauschutt durchzogen wird. Im Gewässerbett lässt sich nach einer kurzen Kies-Schicht ebenfalls Bauschutt in der Sohle erkennen.

Abbildung 4: Ansicht des Boden-Aufbaus aus Humus und Gestein (4.1) sowie der Gewässersohle im Unterlauf (4.2).

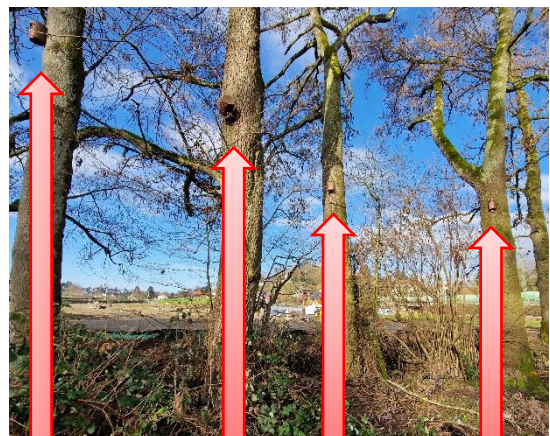
Da sich der Bestand überwiegend aus Fichten, Grau- und Schwarzerlen jungen bis mittleren Alters zusammensetzt, ist das Angebot an Höhlen und Spalten der Bäume eher gering. Dennoch muss mit Fledermausquartieren entlang des Gewässers gerechnet werden.

Abbildung 5: Ansicht auf die erhaltenen Bäume mit Fledermausnistkästen (rote Markierungen) östlich des Giebelbach-Bestands.

In Absprache mit der UNB Lindau wurden die unproblematischen Bäume zum Fällen markiert und freigegeben. Dies umfasste hauptsächlich Fichten und einige Grauerlen. Die jüngeren Schwarzerlen im Wald, sowie die Bäume am westlichen Rand, die mit Nistkästen versehen sind und die relevant als Quartier für Fledermäuse sein können, wurden erhalten.
